LAPORAN MEMPERELOK KAWASAN MERBAHAYA DI LALUAN PERSEKUTUAN 3 (F0003), SEKSYEN 608, JALAN KUALA TERENGGANU – KOTA BHARU, DAERAH SETIU, TERENGGANU (HADAPAN HOSPITAL SETIU)

1.0 PENGENALAN

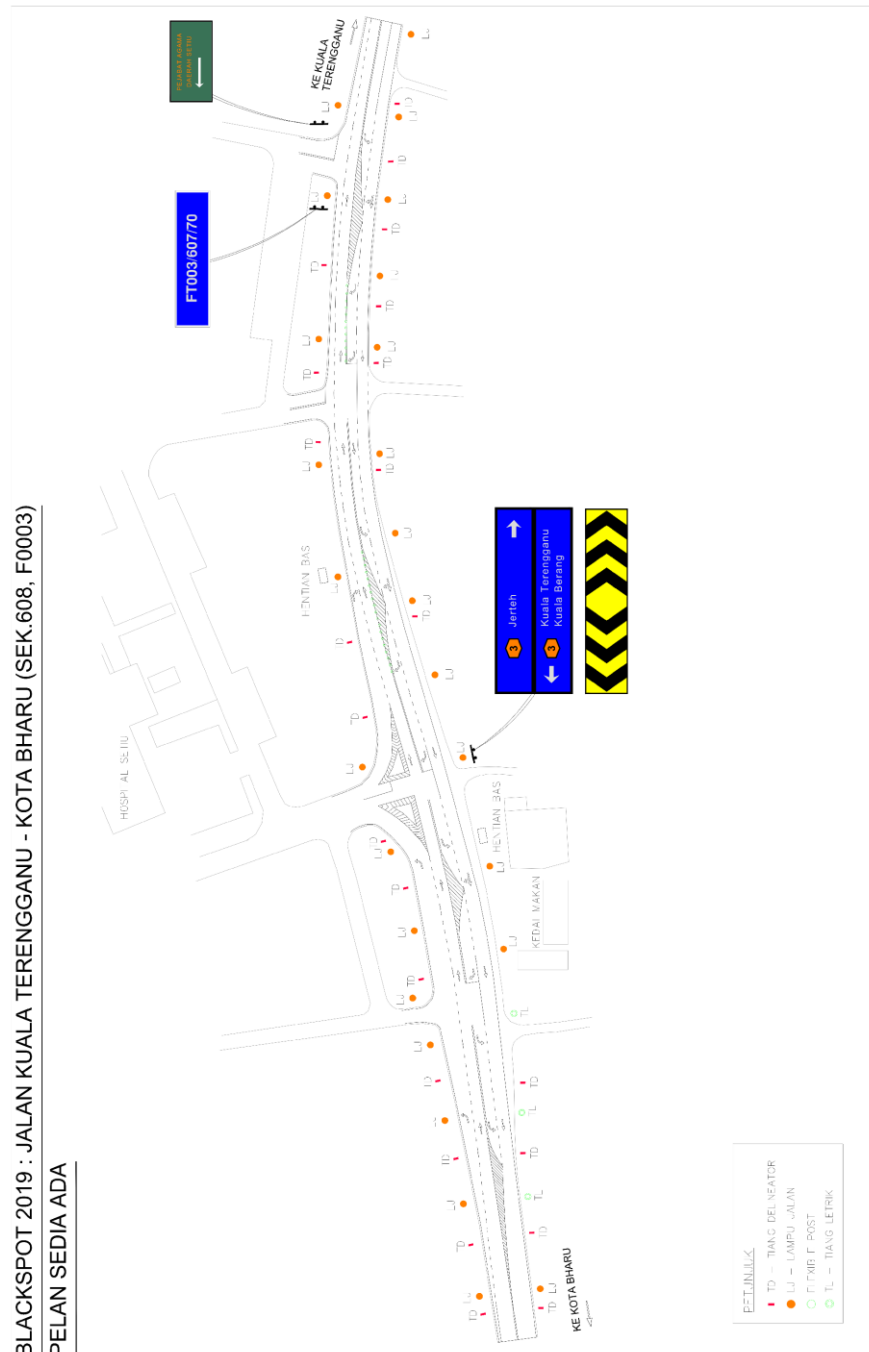
Rajah 3: Pelan jalan sedia ada

Pelan jalan sedia ada di lokasi *blackspot* bagi Jalan Kuala Terengganu – Kota Bharu, Sekyen 608, F0003 (Hadapan Hospital Setiu) adalah seperti di Rajah 3.

Berdasarkan kajian yang telah dilakukan, terdapat beberapa isu yang ditemui di tapak dan antaranya adalah *inadequate gaps* bagi kenderaan keluar dan masuk dari Hospital Setiu. Bagi mengatasi isu berkenaan adalah dicadangkan untuk memasang kawalan redaan trafik bagi memberi amaran kepada pengguna sebelum tiba di selekoh dan di persimpangan. Kawalan redaan trafik seperti pemasangan Jalur Rentas Kuning Amaran jenis anti gelinciran (*anti-skid*) adalah sesuai dipasang sebelum selekoh dan sebelum persimpangan menghampiri Hospital Setiu. Bagi menyerlahkan lagi tandaan jalan sedia ada supaya pengguna tidak melakukan pelanggaran undang-undang lalulintas, teknik redaan trafik dengan menggunakan permukaan jalan berwarna (merah) di kawasan *chevron* dan *hatching*.
