LAPORAN MEMPERELOK KAWASAN BERBAHAYA DI LALUAN PERSEKUTUAN (FT050), KM 49.6 - KM 51, JALAN AYER HITAM - MERSING, DAERAH KLUANG, JOHOR.

1.0 PENGENALAN

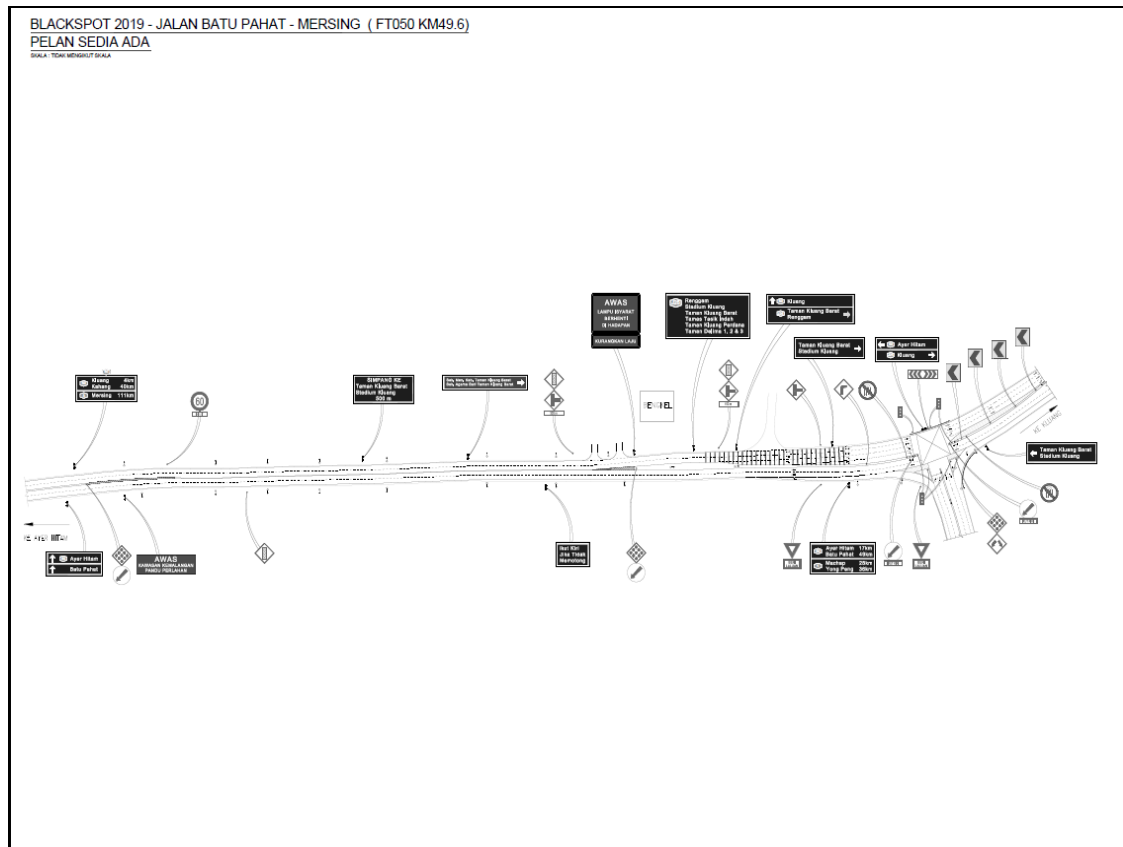
Rajah 3(a): Jalan sedia ada di lokasi KM 49.6

Selain itu, kedua-dua jenis kemalangan yang berlaku pada waktu malam berada di kawasan persimpangan-T. Walau bagaimanapun, ianya berlaku di lokasi persimpangan-T yang berbeza iaitu satu (1) berlaku di KM 49.6 dan satu (1) lagi berlaku di KM 51.
