LAPORAN BLACKSPOT TAHUN 2020

LALUAN MEMPERELOK KAWASAN BERBAHAYA DI LALUAN PERSEKUTUAN (FT001)

SEKSYEN 269.0, JALAN SEREMBAN - TAMPIN , DAERAH TAMPIN, NEGRI SEMBILAN

LAPORAN MEMPERELOK KAWASAN BERBAHAYA 2020

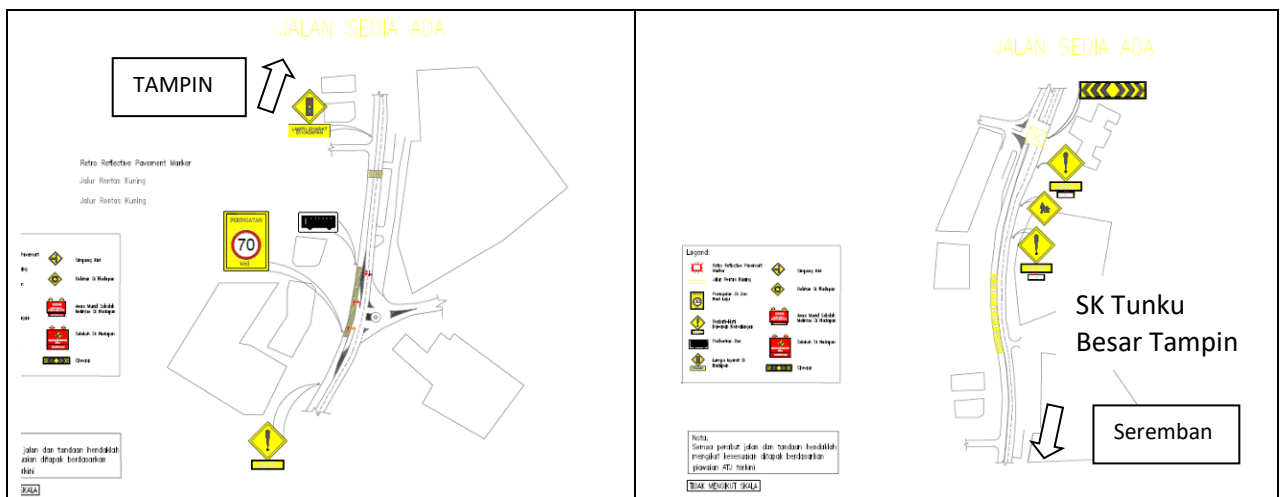
Rajah 3: Lokasi jalan sedia ada bagi Blackspot yang dikemukakan oleh KKR di Seksyen 269.0

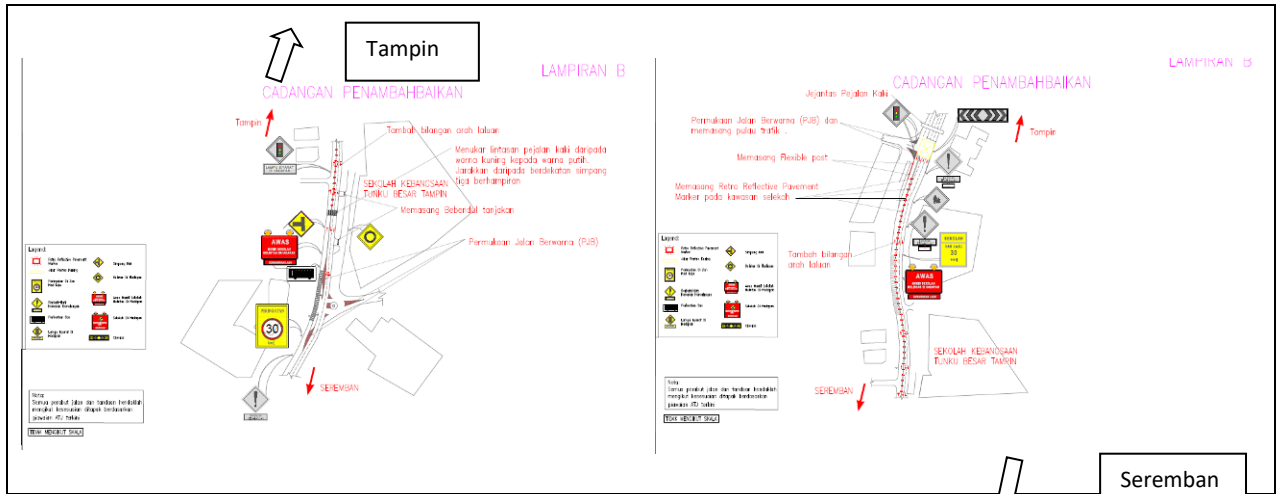
Rajah 4 : Cadangan penambahbaikan di lokasi Seksyen 269.0, FT001

Tandaan '*tranverse bars*' yang telah pudar dicadangkan untuk **dicat semula** bagi meningkatkan delinasi terutama pada waktu malam dan hujan lebat. Bagi menyerlahkan lagi tandaan jalan sedia ada supaya pengguna tidak melakukan pelanggaran undang-undang lalulintas, teknik redaan trafik dengan menggunakan **permukaan jalan berwarna (merah)** di kawasan *hatching* serta dicadangkan untuk **memasang retro reflective pavement marker (RRPM)** di garisan tengah jalan. Pepaku dipasang dengan jarak sela 6 meter dan juga sekurang-kurangnya 70 meter di bahagian jajaran lurus. Berdasarkan pemeriksaan yang telah dilaksanakan, bagi meningkatkan tahap keselamatan dan mengurangkan kadar kemalangan jalanraya di laluan ini, berikut adalah antara penambahbaikan terutama meningkatkan panduan dan fasiliti keselamatan kepada pemandu dan pengguna jalanraya sebagaimana **Rajah 4**. Perincian lukisan cadangan penambahbaikan adalah seperti di **Lampiran B**.

Adalah di syorkan agar *hatching line* sediaada di persimpangan lampu trafik ke Taman Berlian di gantikan dengan bebendul sawar (*raised kerb*) sebagai pulau trafik. Adalah didapati pemandu-pemandu menggunakan ruang *hatching line* sebagai lorong untuk berhenti dan kekerapan ini mengganggu pemandu yang menggunakan lorong *deceleration* ke Taman Berlian (dari Seremban).
