**LALUAN PERSEKUTUAN FT010 JALAN GEMAS-ROMPIN-
AYER HITAM-KEMAYAN, SEKSYEN 34, JEMPOL,
NEGERI SEMBILAN**

LAPORAN MEMPERELOK KAWASAN BERBAHAYA 2021

MAC 2021

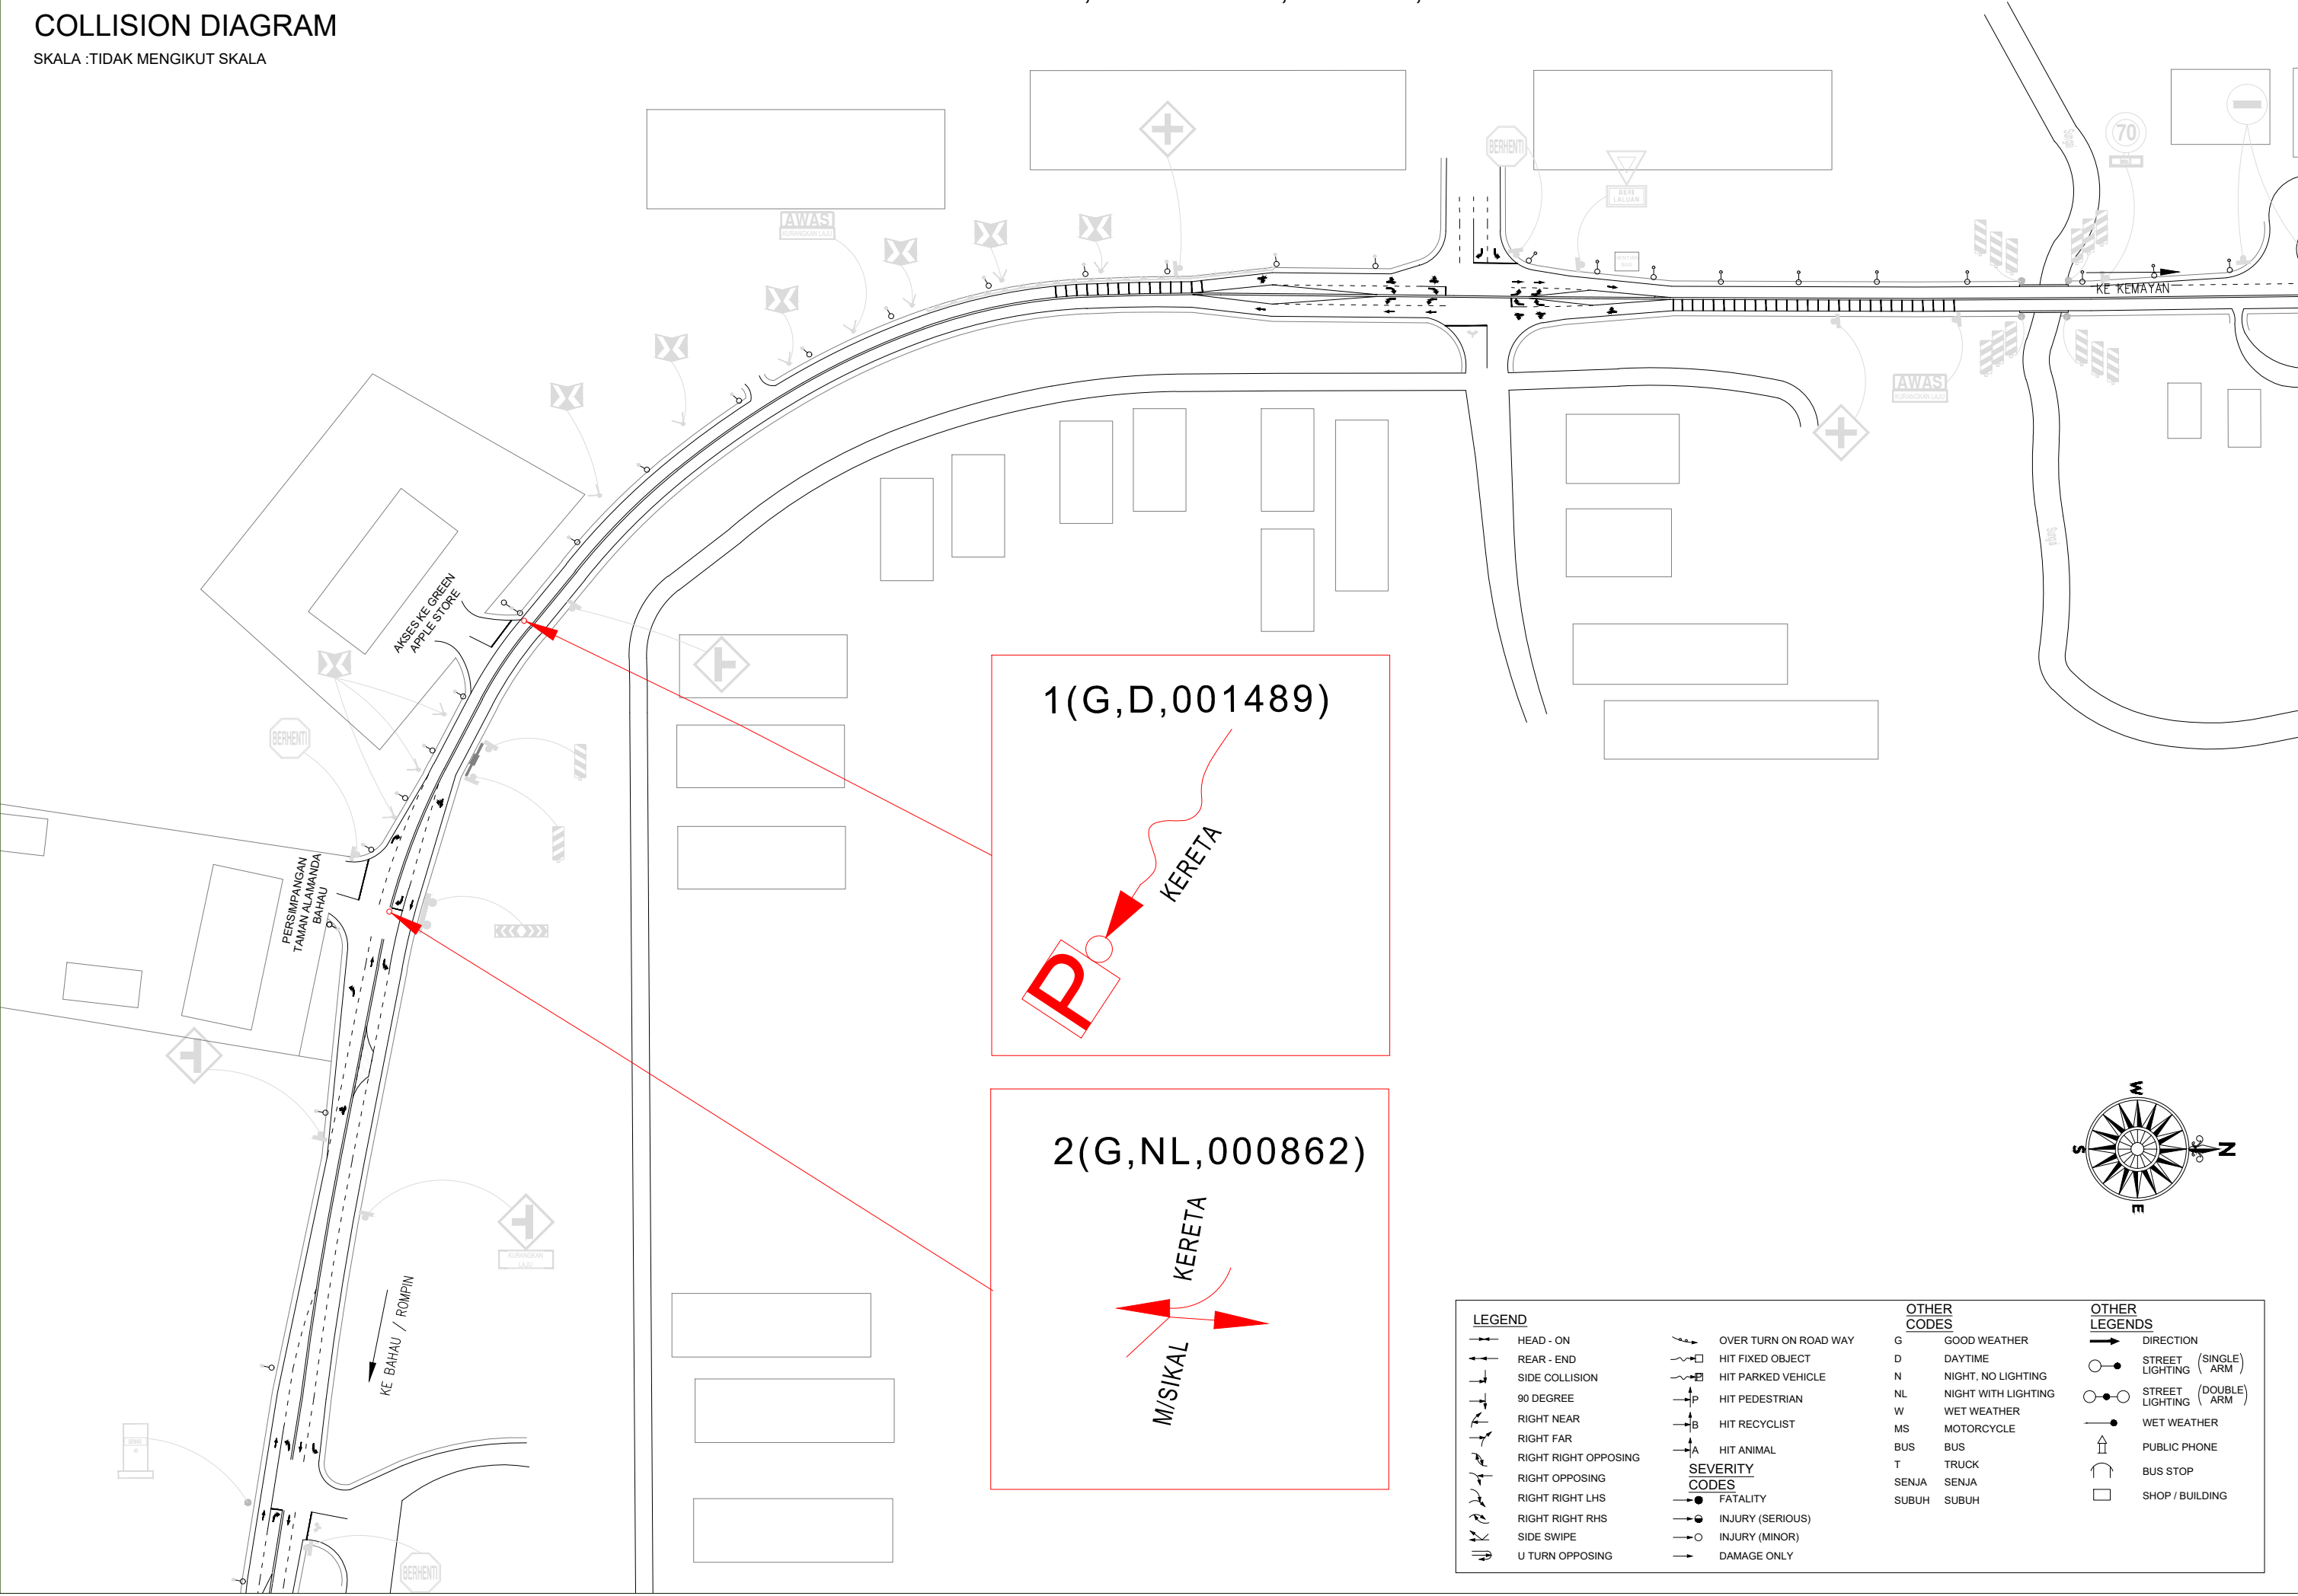
BLACKSPOT 2021 - FT010 JALAN GEMAS-ROMPIN-AYER HITAM-KEMAYAN, SEKSYEN 34, JEMPOL, NEGERI SEMBILAN
COLLISION DIAGRAM

Berdasarkan data daripada JKR Daerah, data kemalangan yang dikumpul telah digunakan untuk menyediakan *collision diagram* terperinci menggunakan simbol *standard* seperti di **Lampiran C**.

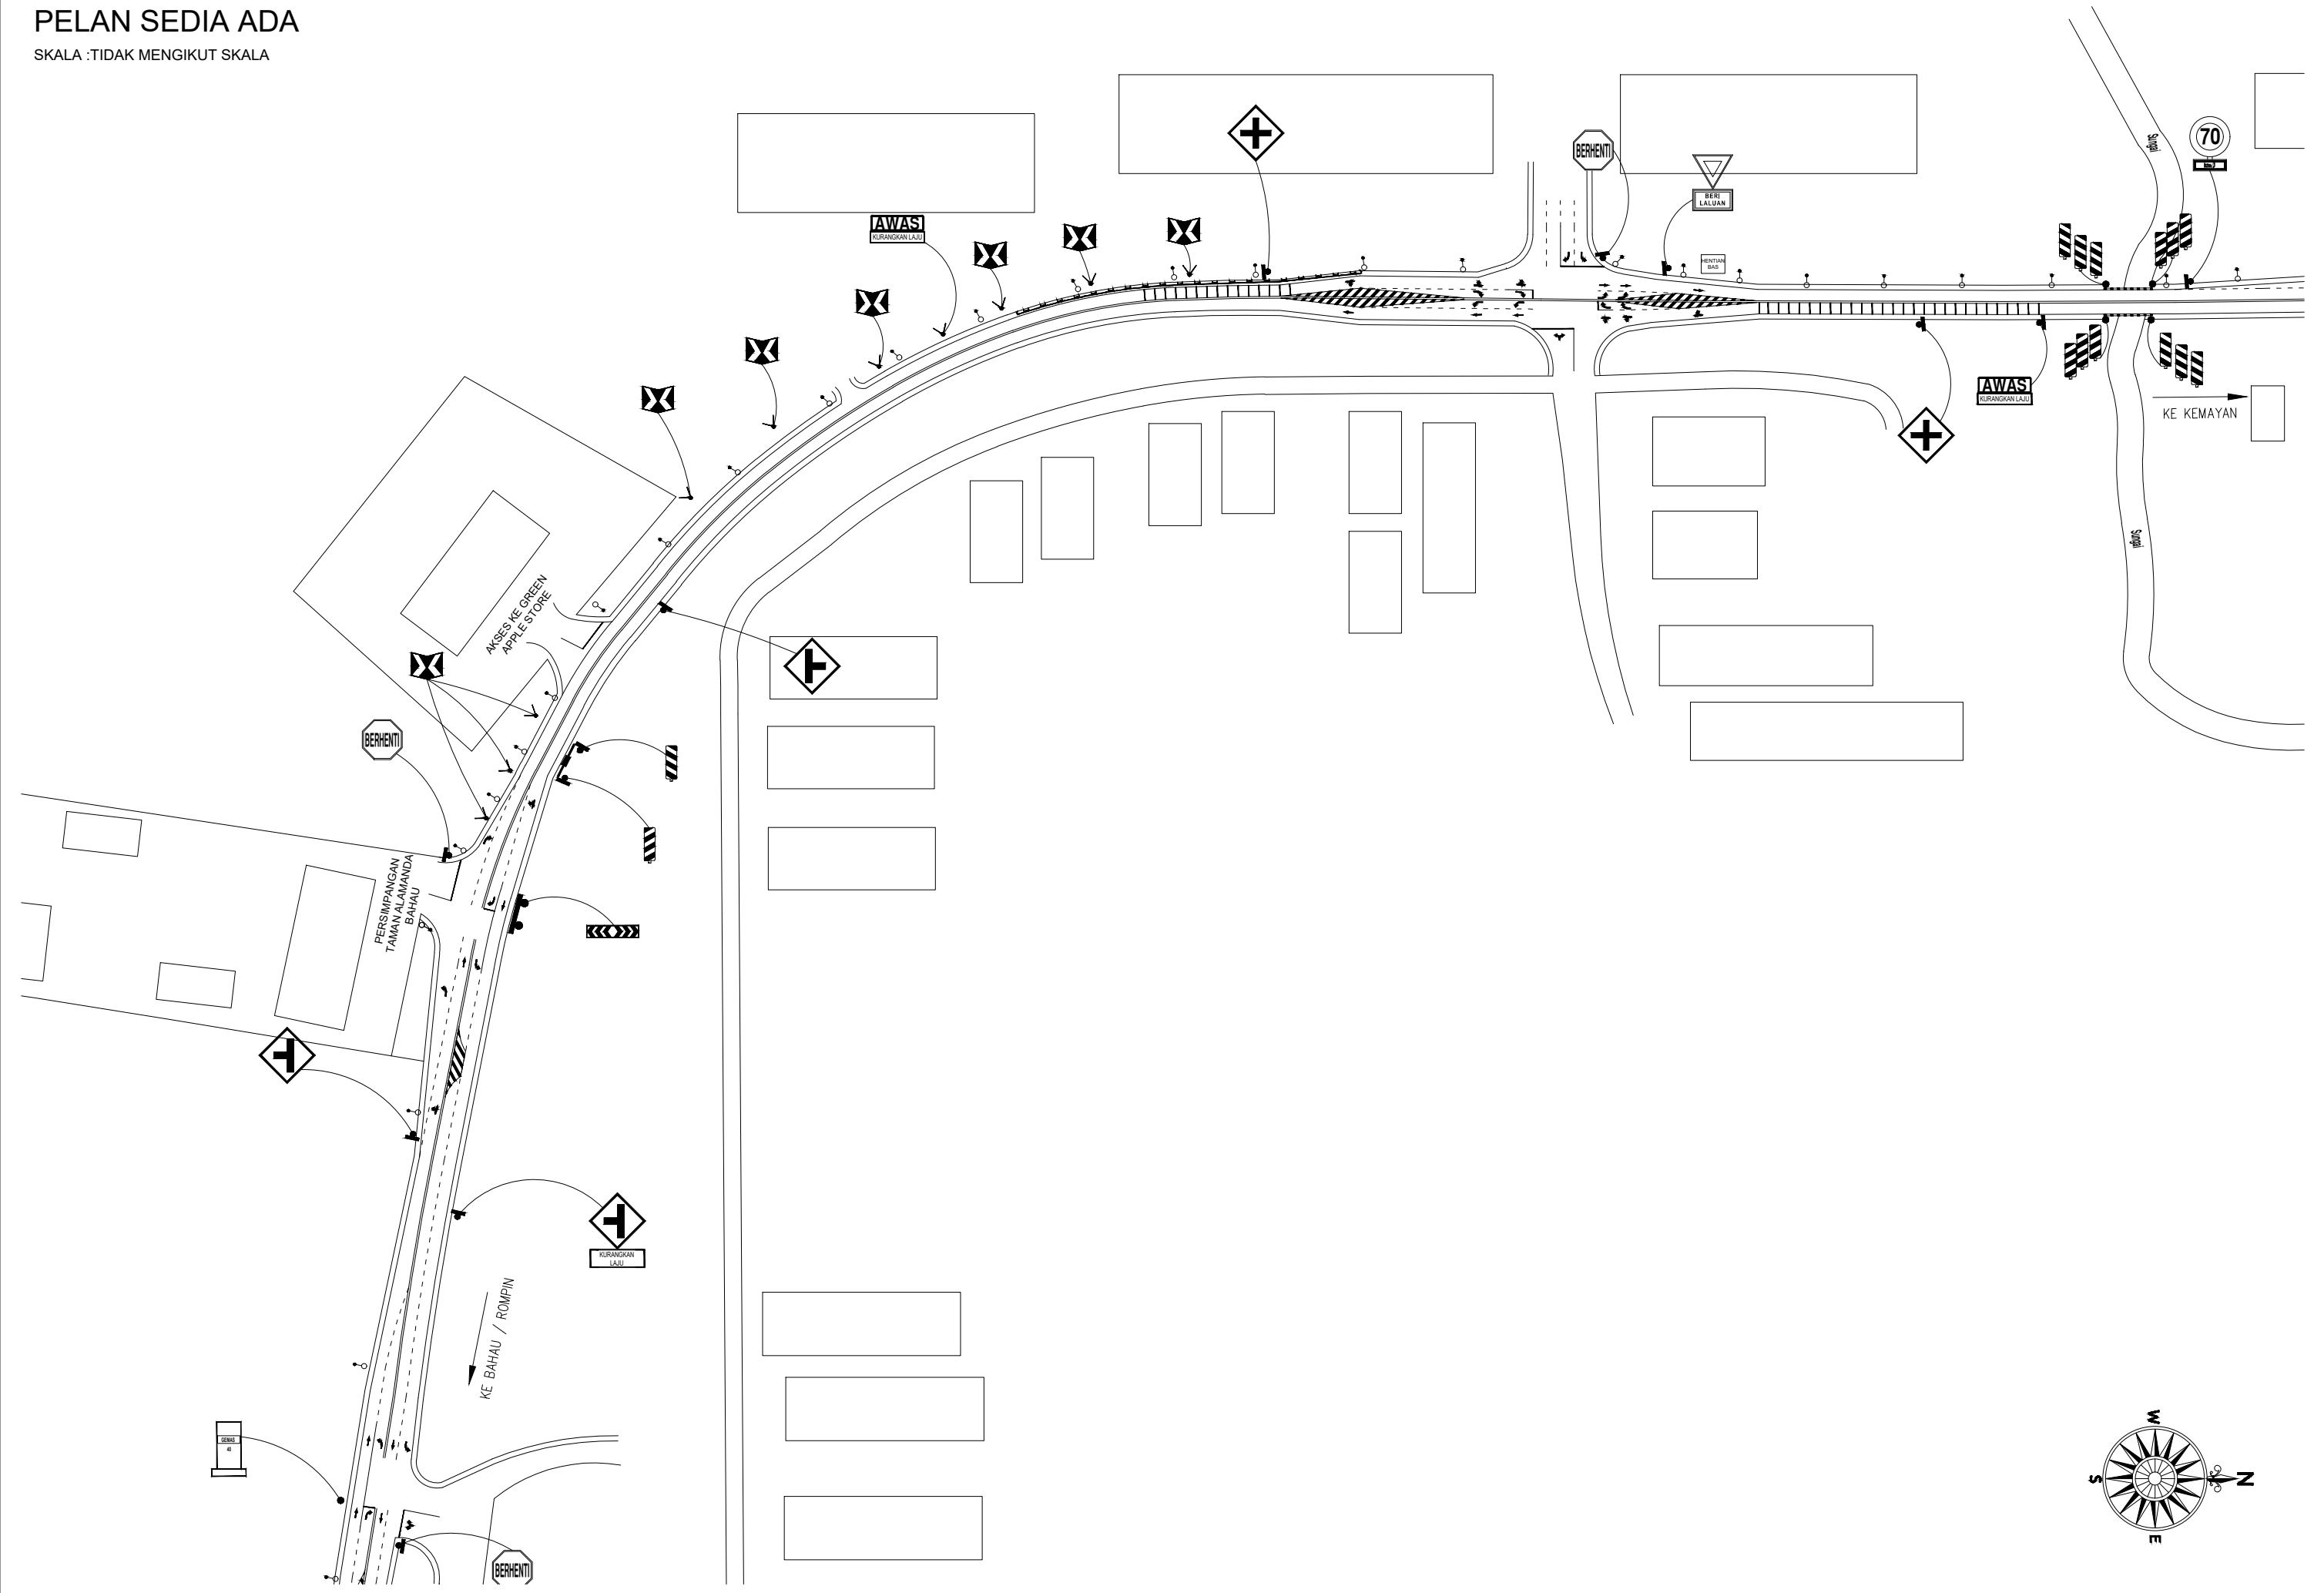
BLACKSPOT 2021 - FT010 JALAN GEMAS-ROMPIN-AYER HITAM-KEMAYAN, SEKSYEN 34, JEMPOL, NEGERI SEMBILAN
PELAN SEDIA ADA

Perincian lukisan jalan sedia ada lokasi *blackspot* adalah seperti di **Lampiran D**
