**KERAJAAN MALAYSIA**  
**JABATAN KERJA RAYA MALAYSIA**

**LALUAN PERSEKUTUAN FT001, SEKSYEN 515,  
JALAN IPOH-TANJUNG MALIM,  
DAERAH BATANG PADANG, PERAK**

**LAPORAN MEMPERELOK  
KAWASAN BERBAHAYA 2020**

**LAPORAN MEMPERELOK KAWASAN MERBAHAYA DI LALUAN  
PERSEKUTUAN FT001, SEKSYEN 515, JALAN IPOH – TANJUNG MALIM,  
DAERAH BATANG PADANG, PERAK**

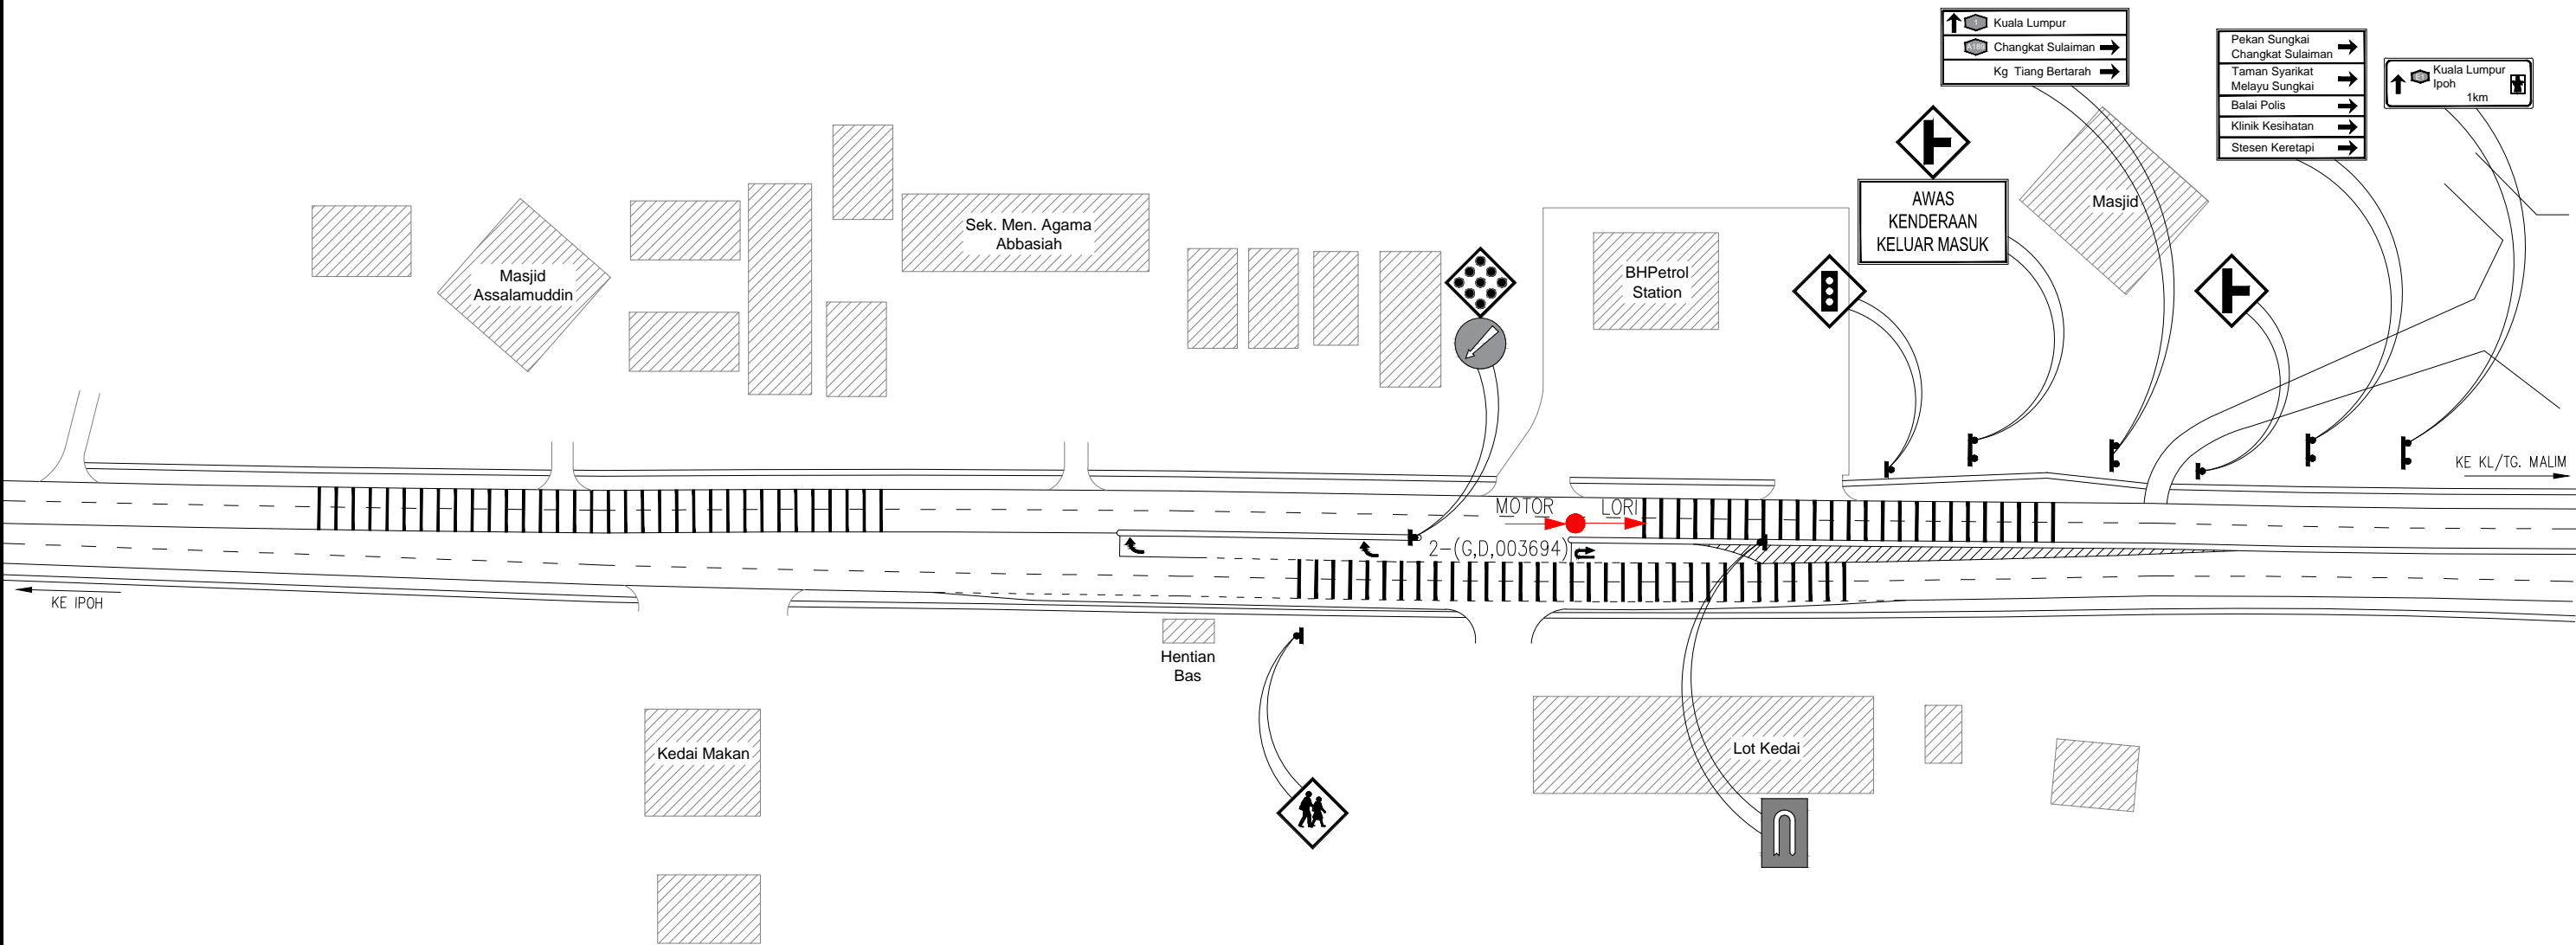
PELAN COLISION DIAGRAM

Berdasarkan kepada collision diagram, hanya terdapat satu (1) kemalangan dari jenis pelanggaran Langgar Belakang berlaku di lokasi ini. Oleh itu, penyediaan laporan ini adalah berdasarkan pemerhatian di tapak kerana kes kemalangan tersebut tidak menunjukkan *pattern* kemalangan yang sama di kawasan tersebut.

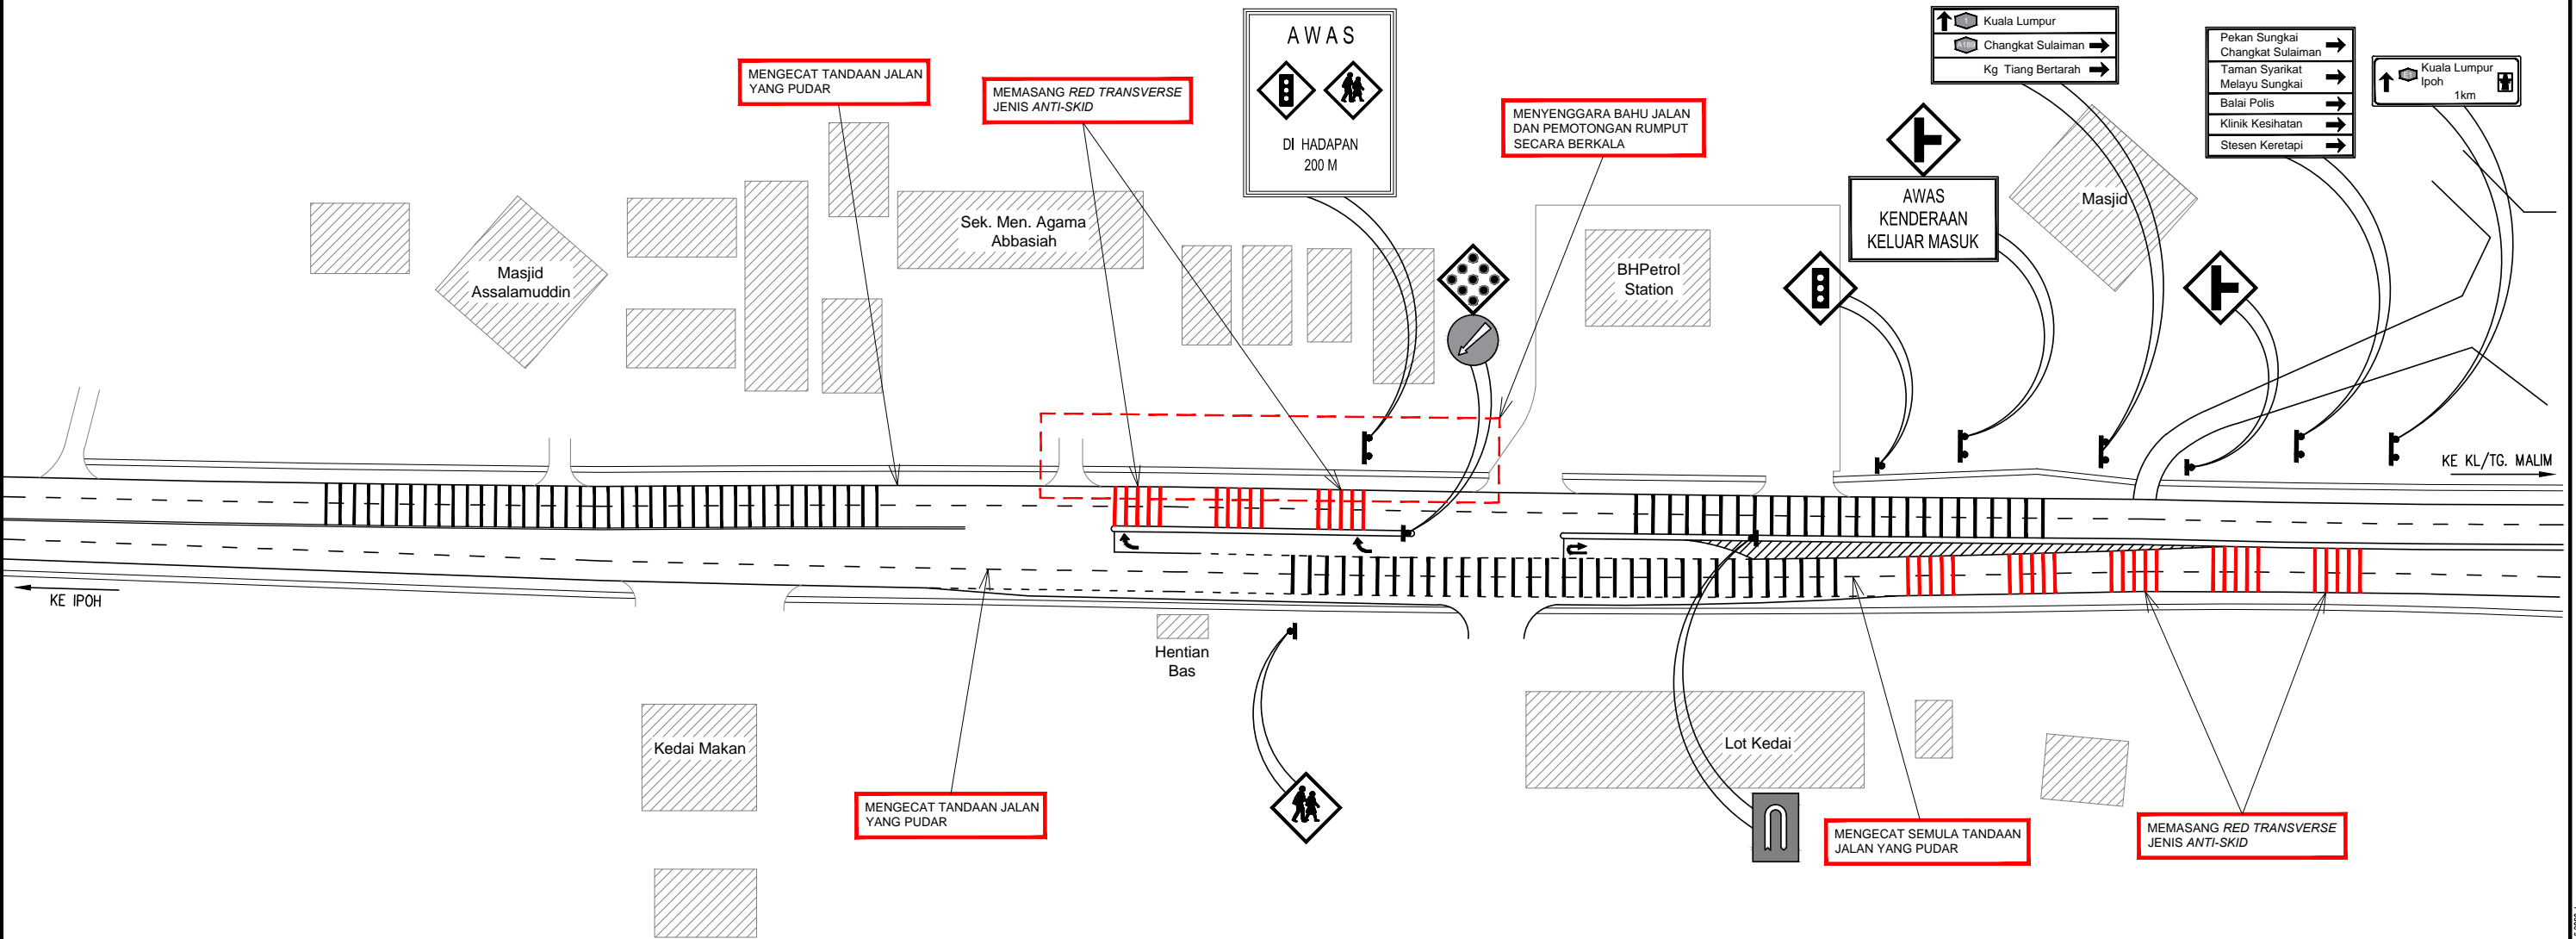
PELAN PENAMBAHBAIKAN

Berdasarkan pemerhatian, terdapat isu permukaan jalan yang rosak seperti *rutting* dan *crocodile crack*. Justeru, adalah dicadangkan untuk melakukan penambahbaikan permukaan jalan bagi meningkatkan tahap *skid resistance* agar menepati sekurang-kurangnya 55 SRV (*Skid Resistance Value*).
