**LALUAN PERSEKUTUAN 001 (FT001), KM 191, JALAN
JOHOR BARU - SEREMBAN,
DAERAH SEGAMAT, JOHOR**

**LAPORAN MEMPERELOK
KAWASAN BERBAHAYA 2019**

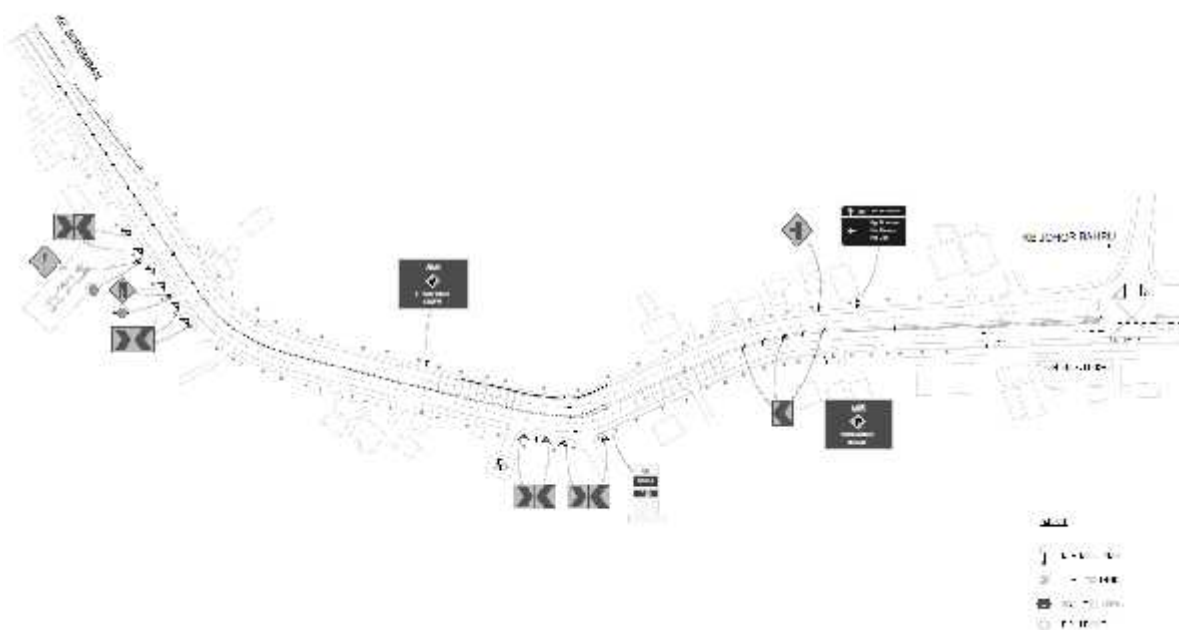
Rajah 3: Jalan sedia ada

Jalan sedia ada di lokasi *blackspot* bagi Laluan FT001 Seksyen 191 adalah seperti di Rajah 3.

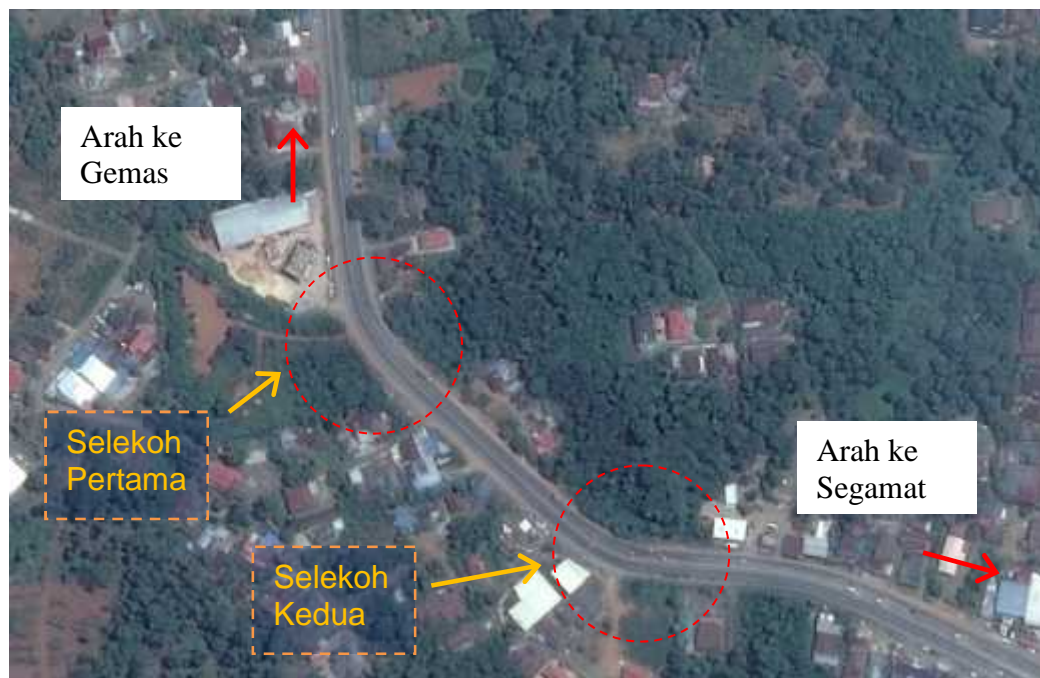
Gambar 1: Pelan lokasi kawasan kemalangan

Berdasarkan pemerhatian, terdapat dua (2) lokasi selekoh di Seksyen 191 ini (Gambar 1) dan jajaran tersebut berpotensi untuk menjadi lokasi kemalangan. (rujuk Gambar 2 dan 3).
