**LALUAN PERSEKUTUAN 8 (FT008), SEKSYEN 352, KM42
JALAN KOTA BHARU – GUA MUSANG, JAJAHAN MACHANG,
KELANTAN DARUL NAIM.**

LAPORAN MEMPERELOK KAWASAN BERBAHAYA 2021

LAPORAN MEMPERELOK KAWASAN BERBAHAYA DI LALUAN PERSEKUTUAN 8 (FT008), SEKSYEN 352, KM42, JALAN KOTA BHARU – GUA MUSANG, JAJAHAN MACHANG, KELANTAN DARUL NAIM.

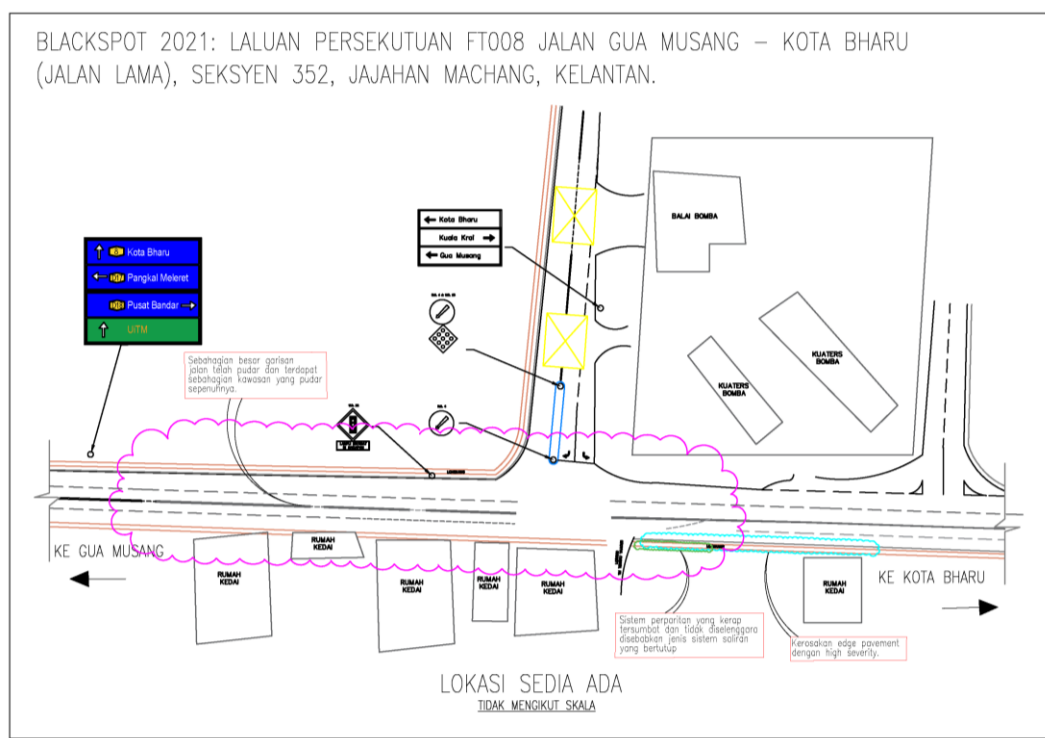
Rajah 4: Lokasi sedia ada

Jalan sedia ada di lokasi *blackspot* bagi Laluan FT008 Seksyen 352 adalah seperti di Rajah 3.

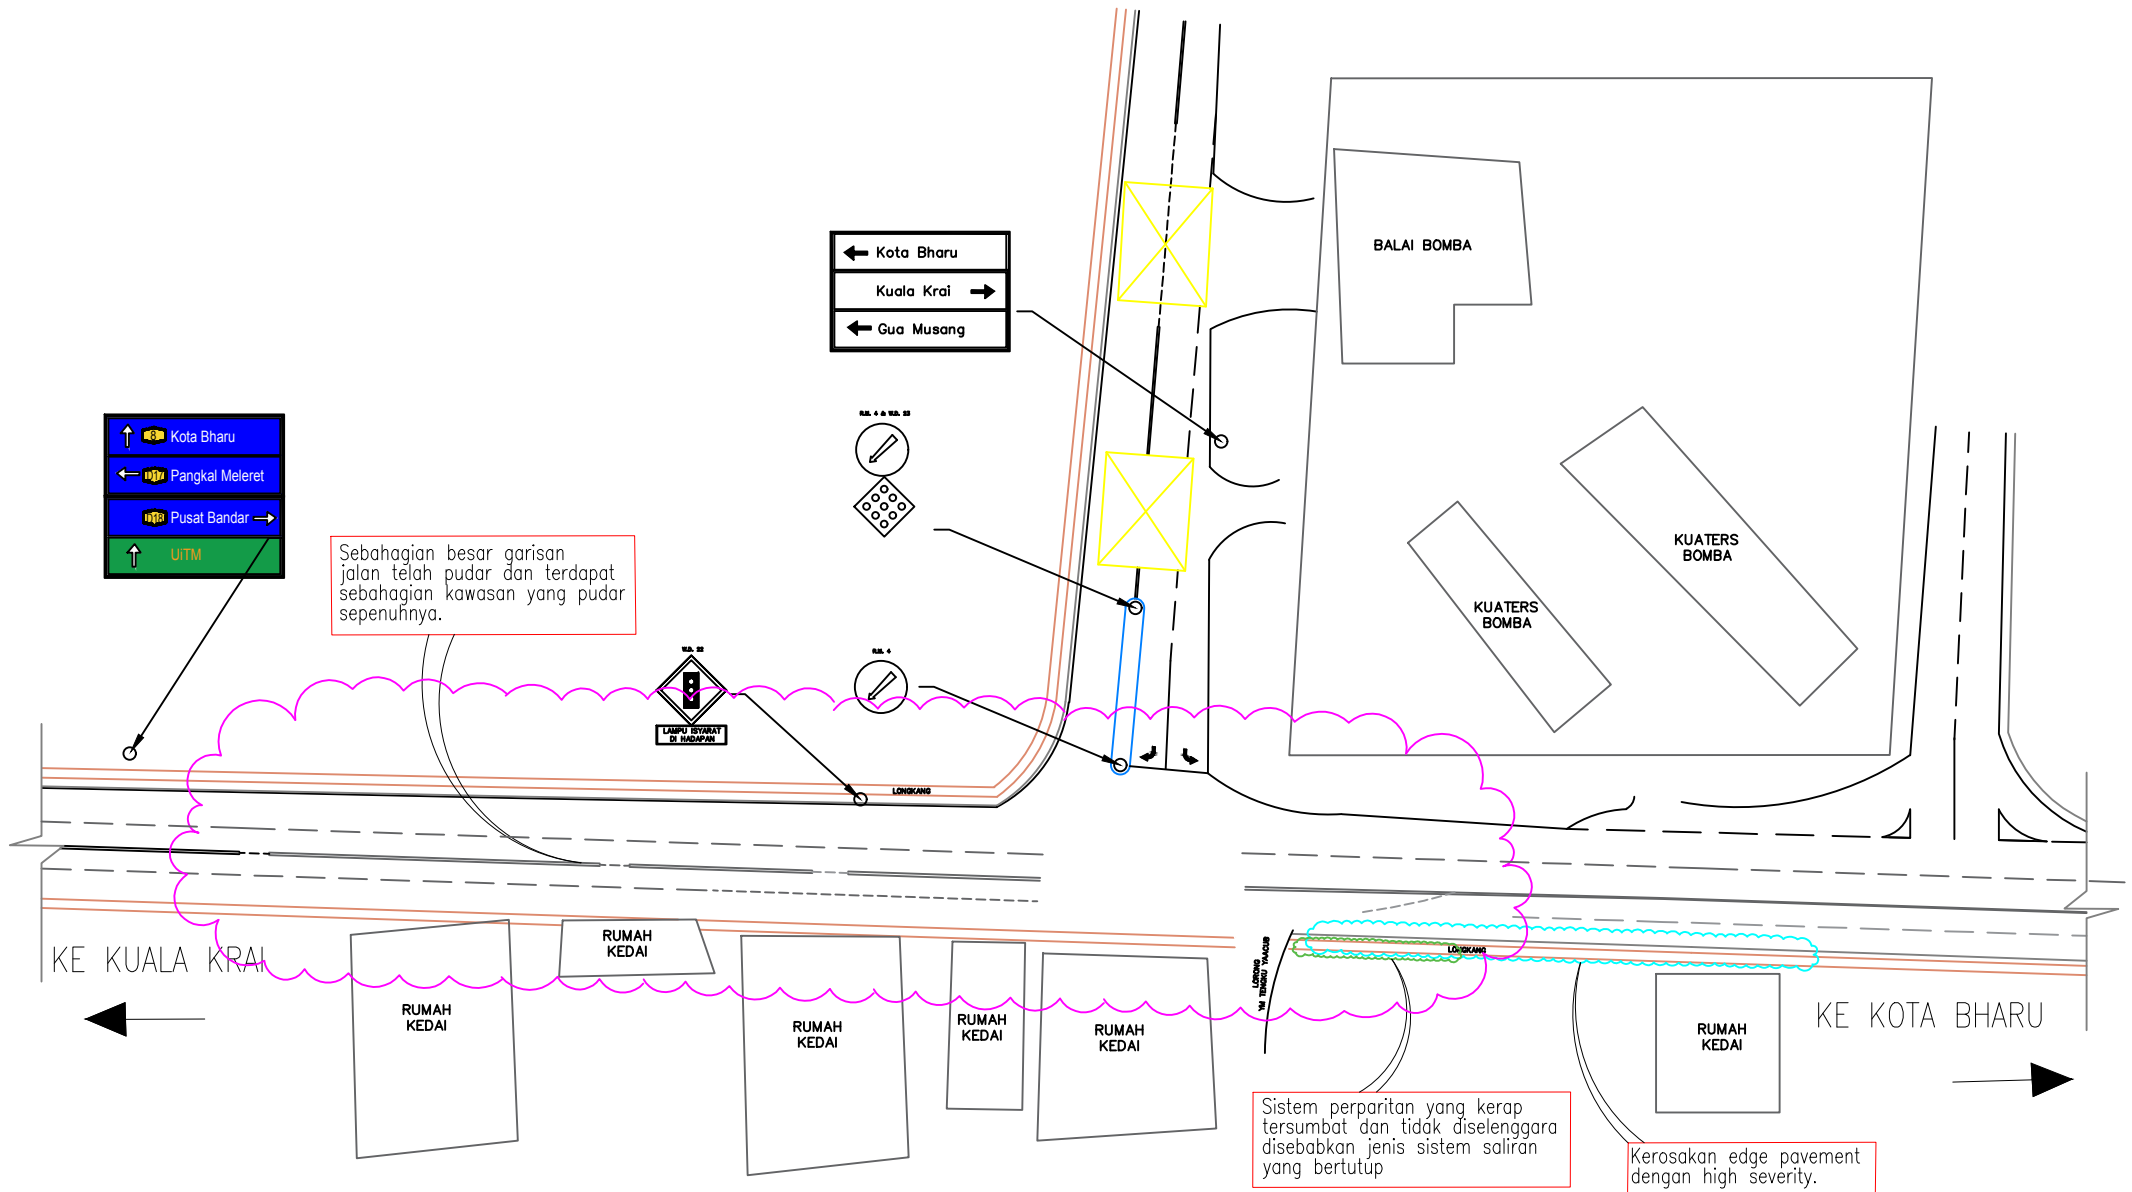
Lukisan Jalan Sedia Ada

LOKASI SEDIA ADA
TIDAK MENGIKUT SKALA
