**KERAJAAN MALAYSIA**  
**JABATAN KERJA RAYA MALAYSIA**

**LAPORAN MEMPERELOK KAWASAN MERBAHAYA DI LALUAN  
PERSEKUTUAN 3 (FT003), SEKSYEN 424, JALAN KEMAMAN -  
DUNGUN, DAERAH KEMAMAN, TERENGGANU**

**LAPORAN MEMPERELOK  
KAWASAN BERBAHAYA 2020**

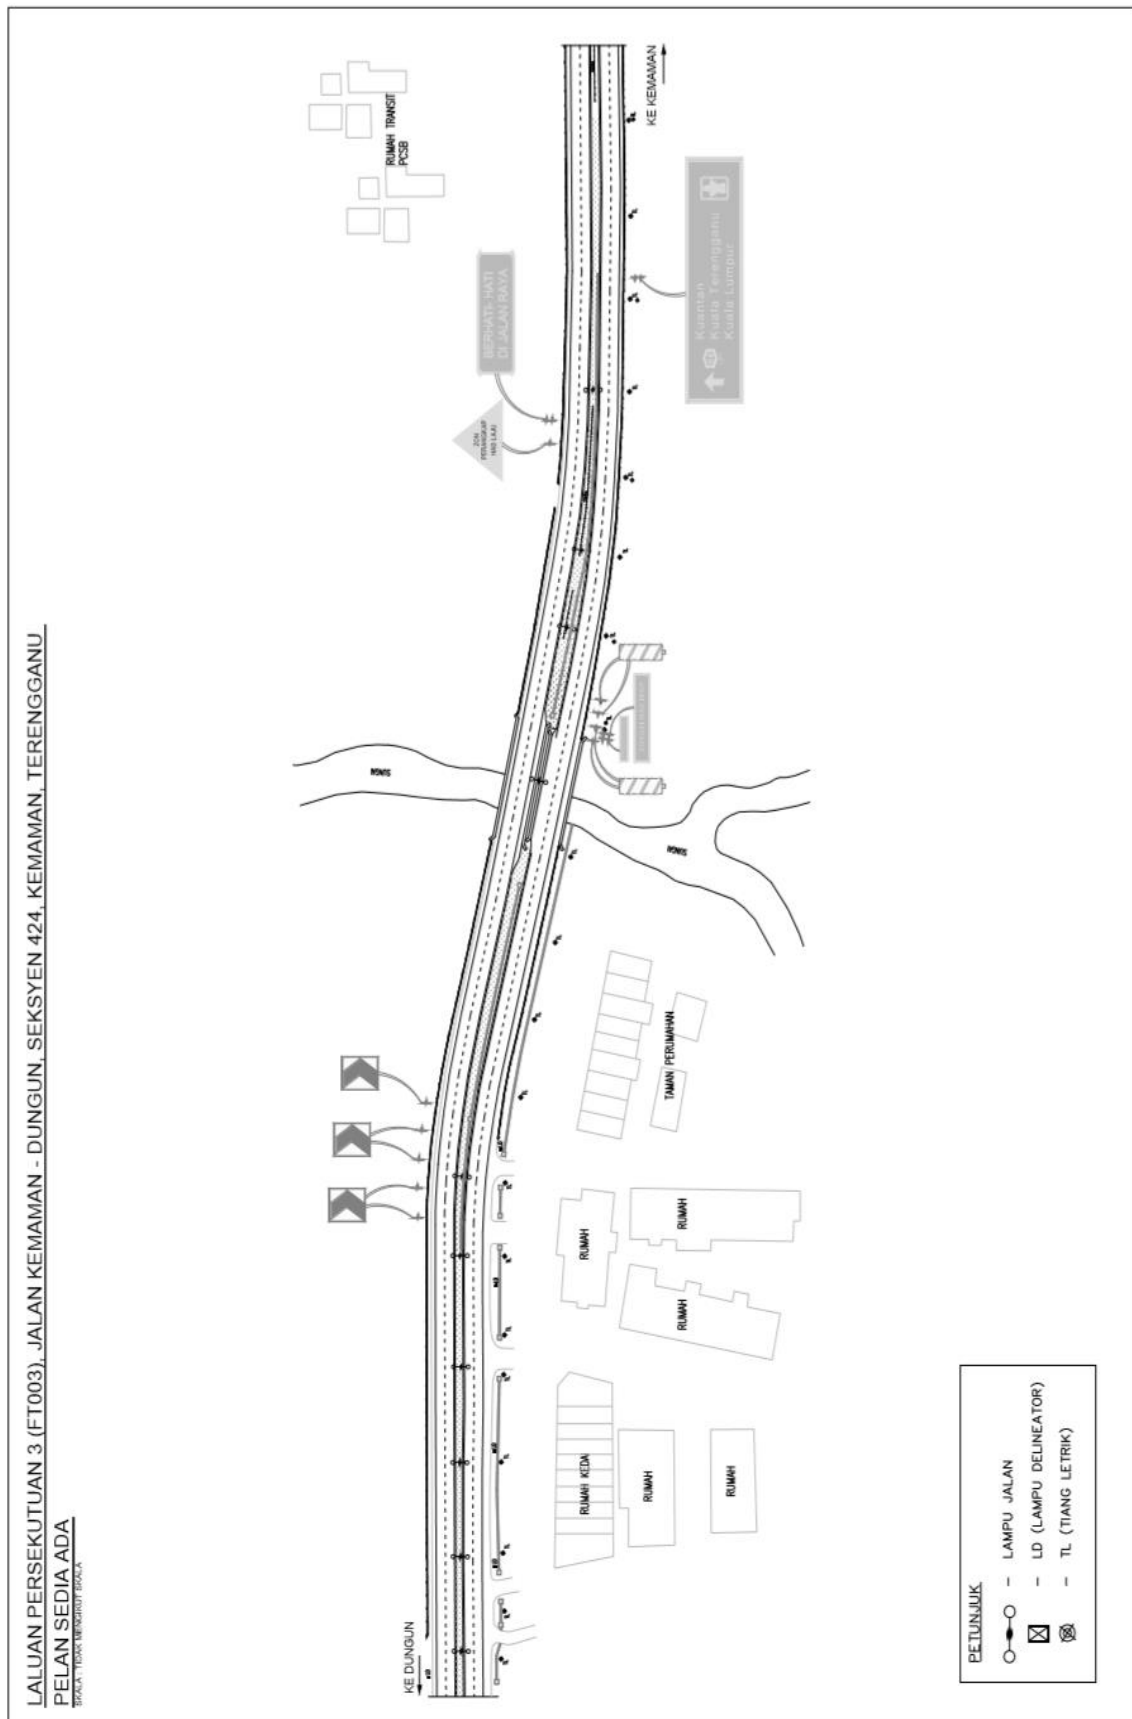
Berdasarkan kepada *collision diagram* terdapat dua (2) kemalangan yang berlaku berhampiran dengan lokasi *blackspot* tersebut. Kemalangan berlaku pada waktu siang dengan jenis pelanggaran yang menunjukkan *pattern* yang sama iaitu dua (2) Terbabas.

Berdasarkan lawatan tapak tersebut, kedua pelanggaran jenis Terbabas mungkin berlaku disebabkan oleh jajaran jalan yang berbentuk selekoh dengan permukaan jalan yang licin. (rujuk Gambar 1)
