LAPORAN BLACKSPOT TAHUN 2020

LALUAN MEMPERELOK KAWASAN BERBAHAYA DI LALUAN PERSEKUTUAN (FT001)

**SEKSYEN 705.5 – 705.7, JALAN IPOH - BUTTERWORTH , PEKAN BAGAN SERAI, DAERAH
KERIAN, PERAK D. R.**

LAPORAN MEMPERELOK KAWASAN BERBAHAYA 2020

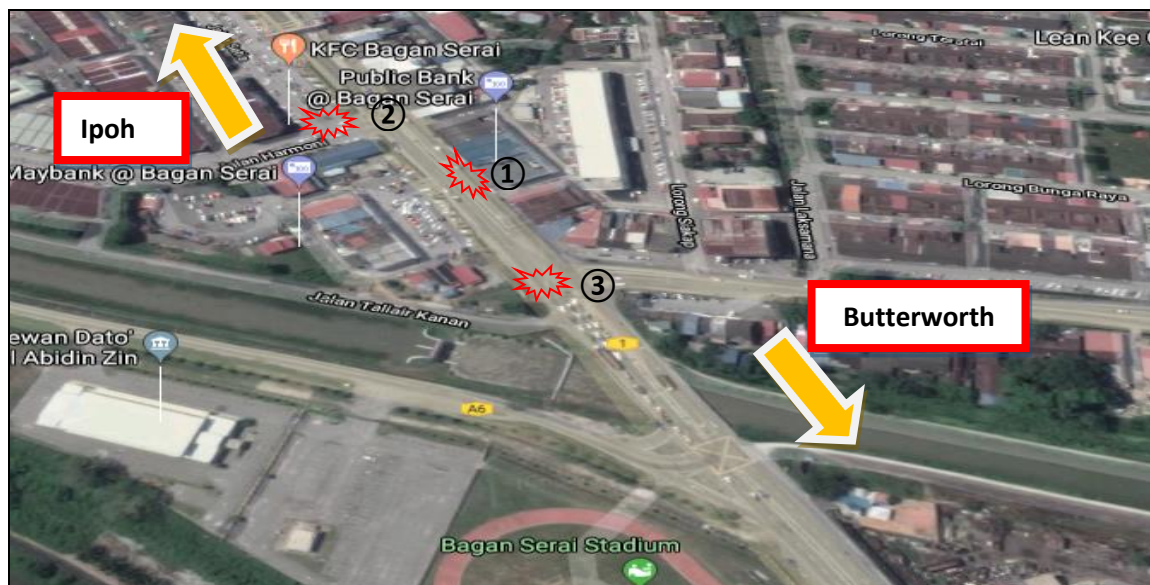
Rajah 3 : Lokasi kemalangan yang berlaku mengikut Laporan POL. 27, Laluan FT001 Seksyen 705.5 – 705.7, Pekan Bagan Serai

1. Kenderaan lori bergesel dengan motosikal dalam arah yang sama, Ipoh → Butterworth pada waktu siang, penunggang motosikal maut di tempat kejadian (15/02/19- 12.30pm);
2. Kenderaan motokar dari arah Ipoh belok untuk masuk ke simpang sebelah kanan (Jalan Harmoni), sebuah motosikal dari Butterworth melanggar bahagian tepi kereta , penunggang motosikal cedera parah (12/02/2018 – 8.30pm).
3. Kenderaan trailer bergerak di simpang lampu isyarat dari Butterworth →Ipoh dan melanggar motosikal yang tiba tiba keluar dari arah kiri simpang, penunggang motosikal maut (19/01/2017 – 12.45pm);
