KERAJAAN MALAYSIA
JABATAN KERJA RAYA MALAYSIA

LAPORAN MEMPERELOK KAWASAN BERBAHAYA
DI SEKSYEN 13, LALUAN PERSEKUTUAN FT129
JALAN PASIR MAS – TANAH MERAH
DAERAH PASIR MAS, KELANTAN

LAPORAN MEMPERELOK
KAWASAN BERBAHAYA 2021

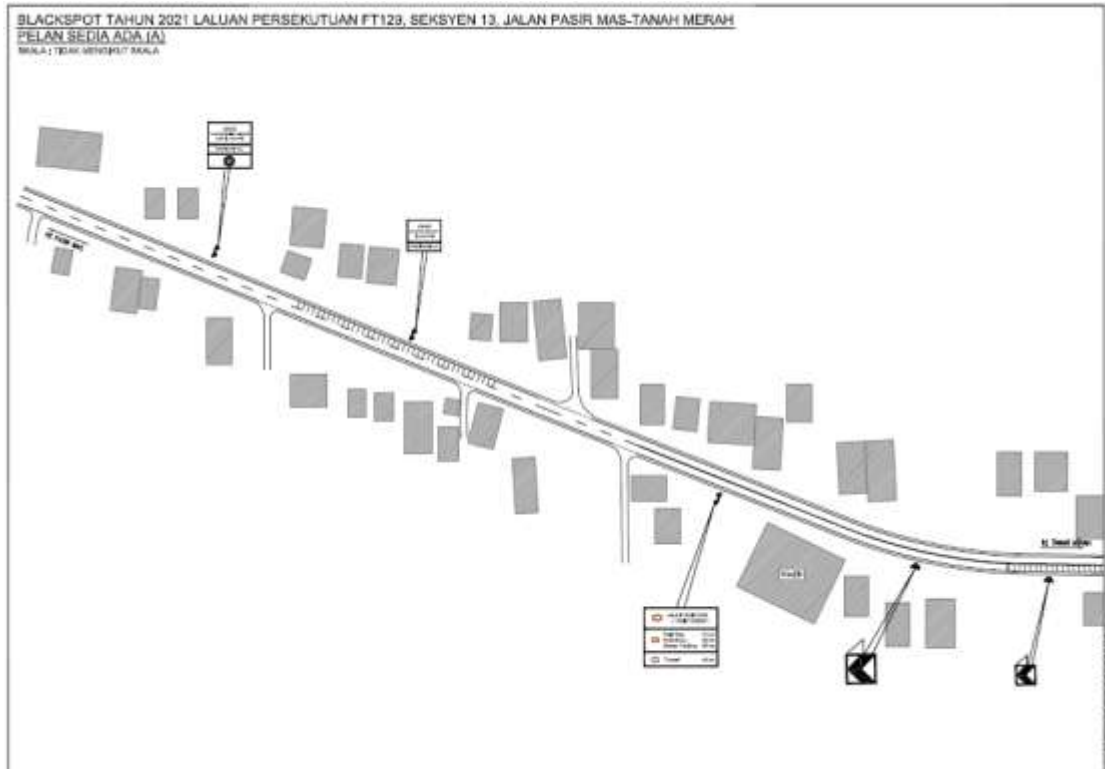
Rajah 3: Jalan sedia ada (Lokasi A)

Jalan sedia ada di lokasi blackspot bagi Laluan Persekutuan FT129 Seksyen 13 dibahagikan kepada dua lokasi iaitu Lokasi A dan Lokasi B. Lokasi-lokasi sedia ada tersebut adalah seperti di Rajah 3 dan Rajah 4.
