JABATAN KERJA RAYA MALAYSIA

**LALUAN PERSEKUTUAN 136 (FT136), SEKSYEN 22.4,
JALAN KUALA KETIL -BANDAR BAHARU, DAERAH
KULIM/BANDAR BAHARU, KEDAH**

LAPORAN MEMPERELOK KAWASAN BERBAHAYA 2021

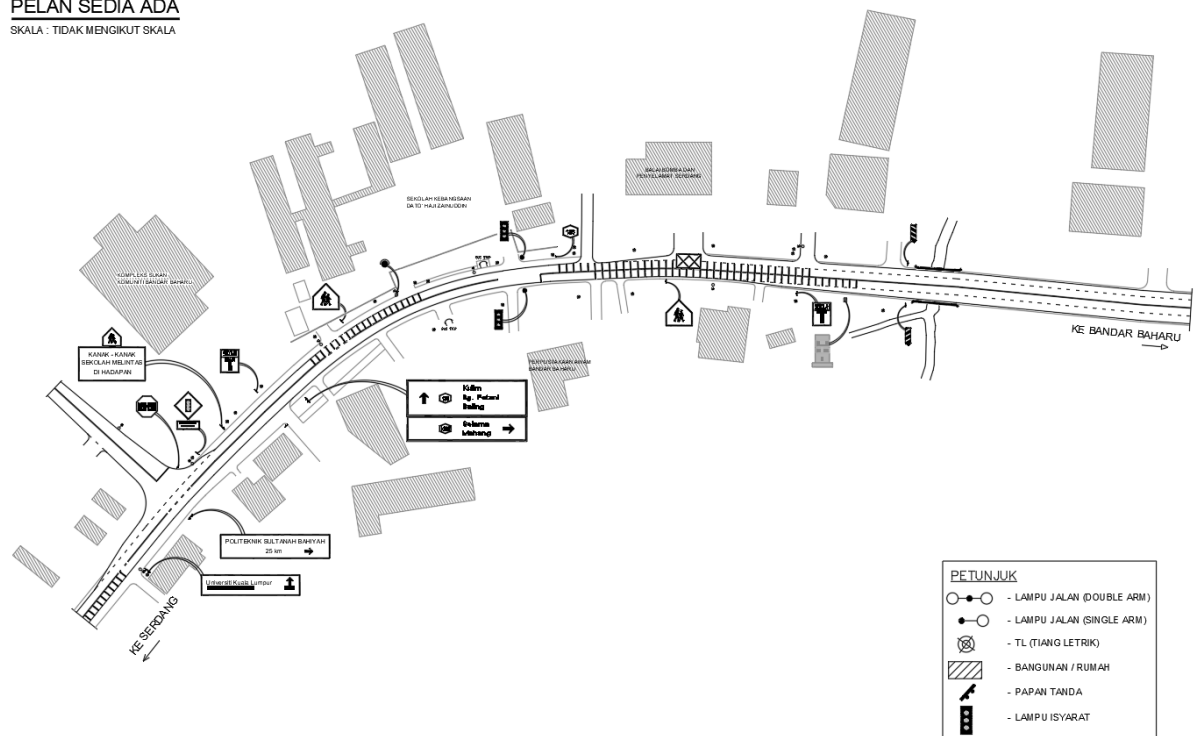
Rajah 3: Jalan sedia ada

Jalan sedia ada di lokasi *blackspot* bagi Laluan FT136 Seksyen 22.4 adalah seperti di Rajah 3.

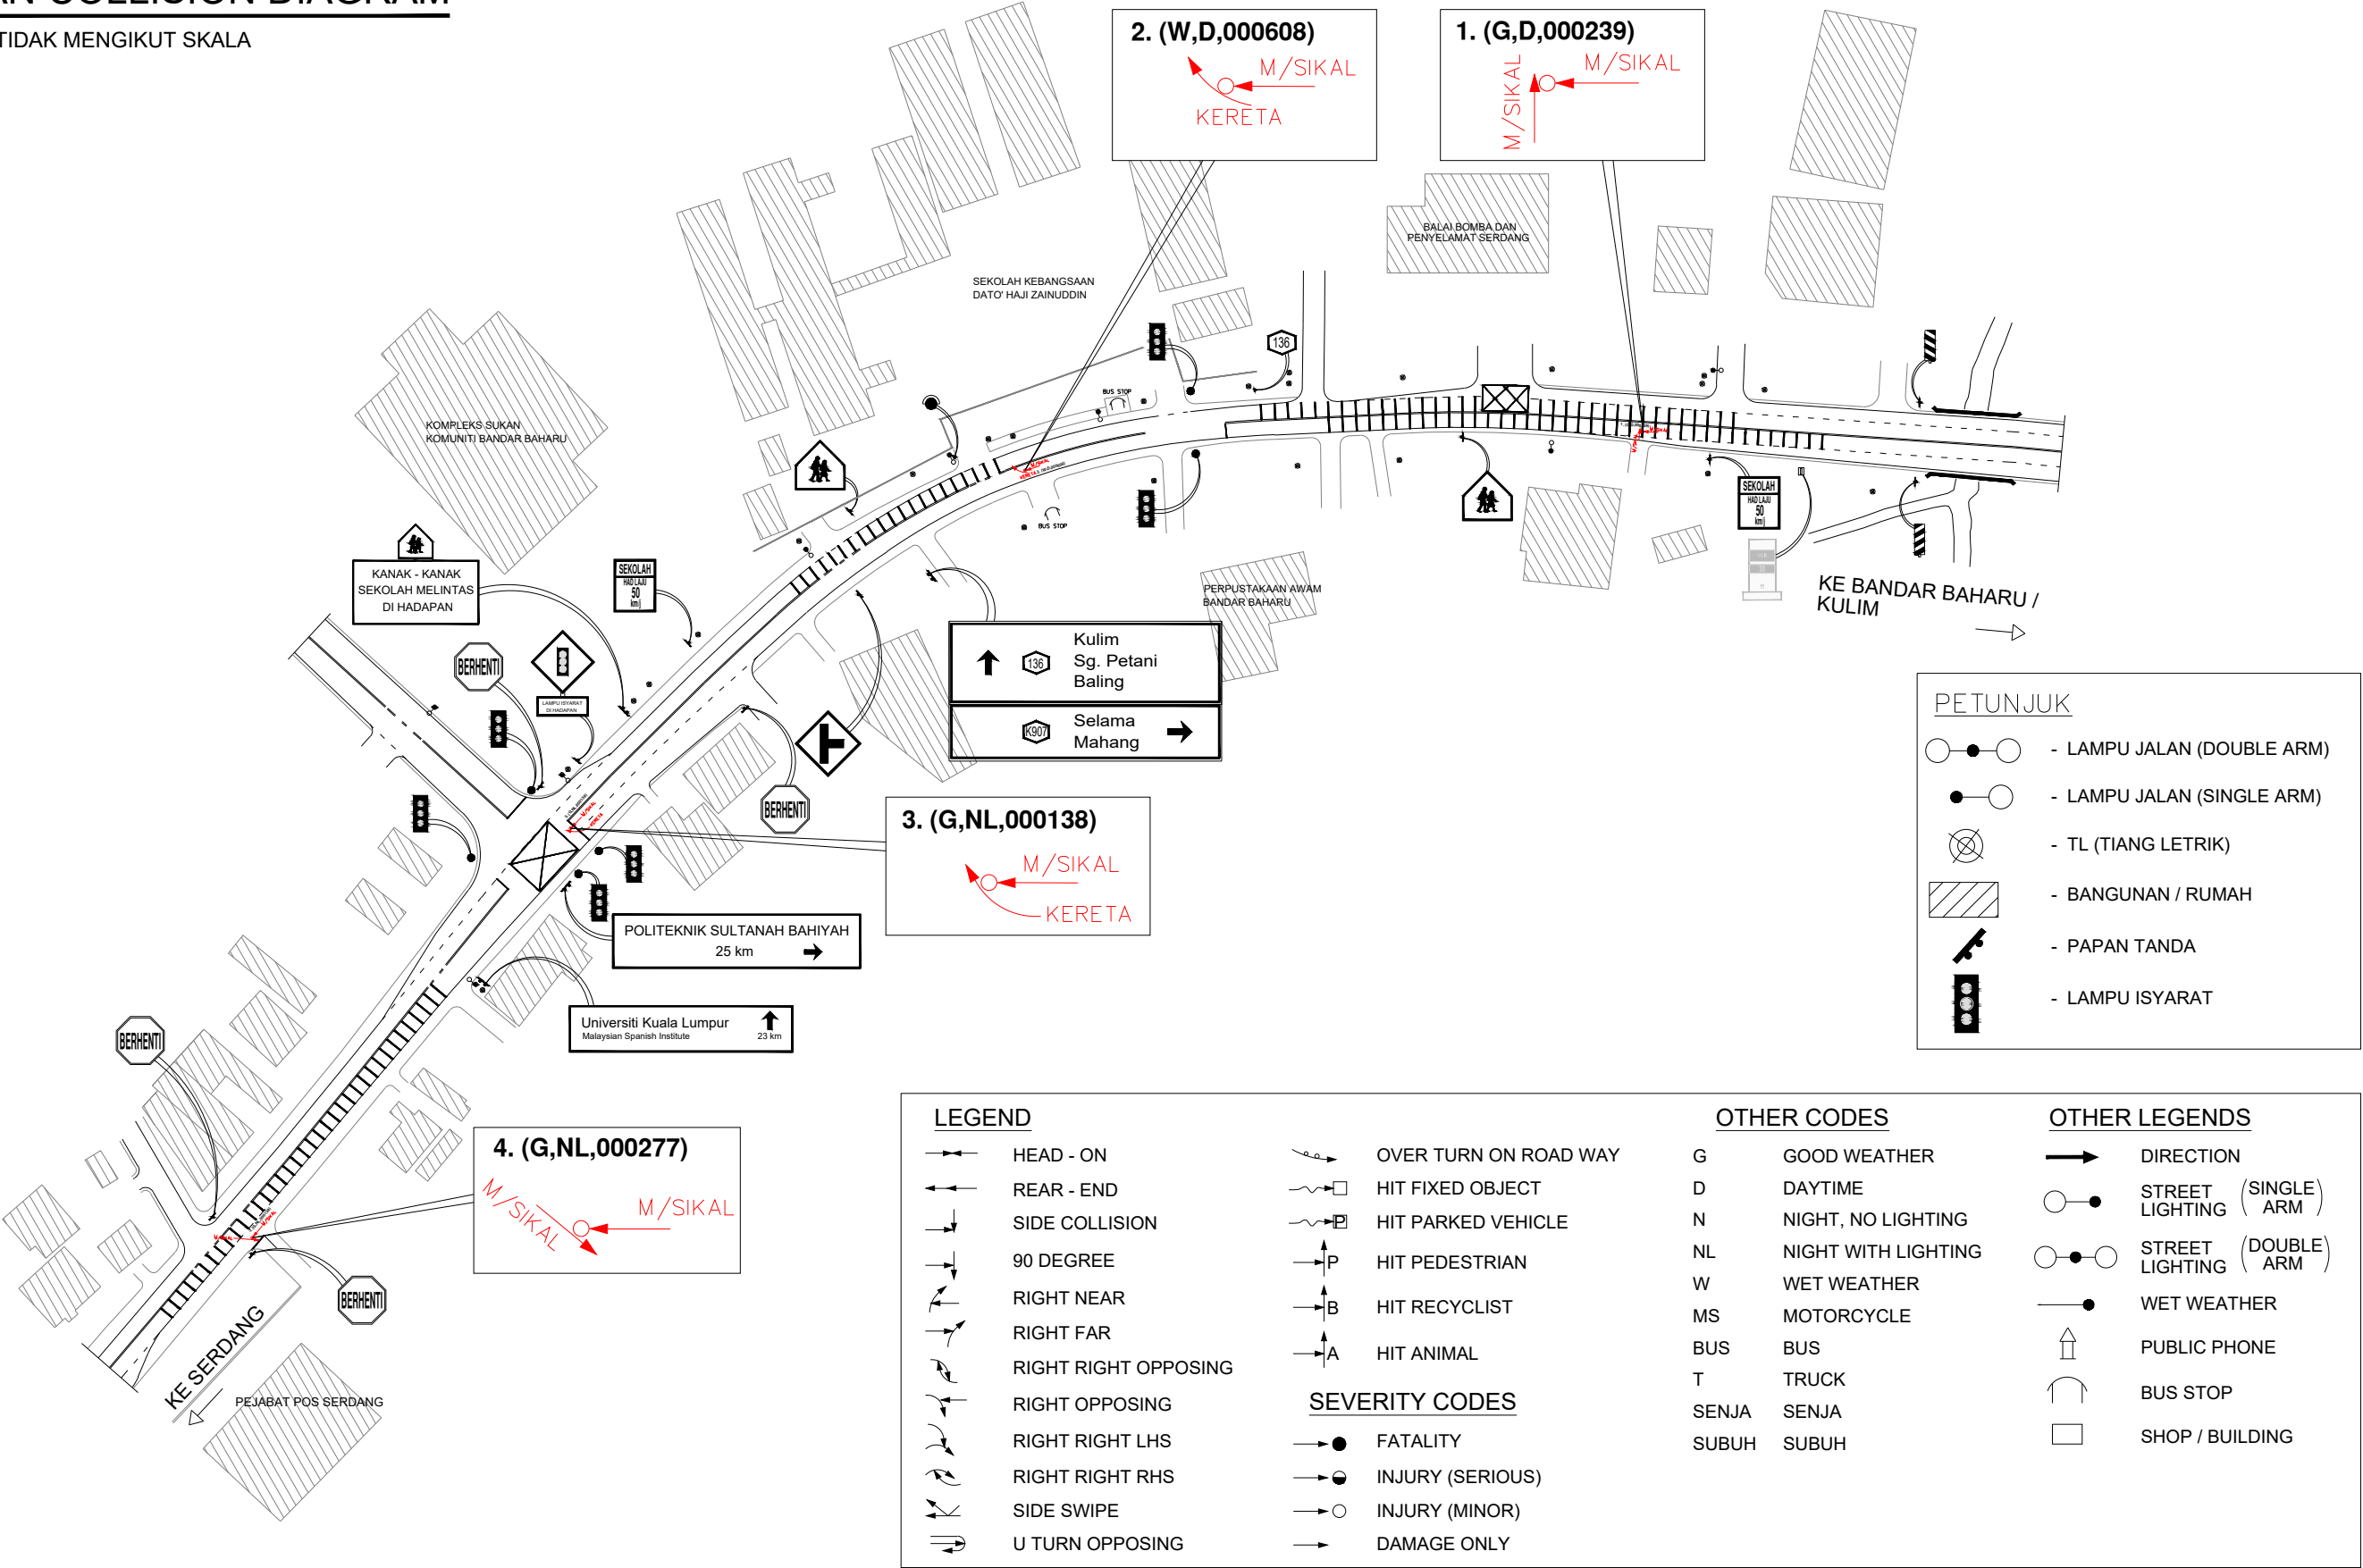
PELAN COLLISION DIAGRAM

Berdasarkan Berdasarkan data daripada JKR Daerah, data kemalangan yang dikumpul telah digunakan untuk menyediakan *collision diagram* terperinci menggunakan simbol standard seperti di **Lampiran C**.

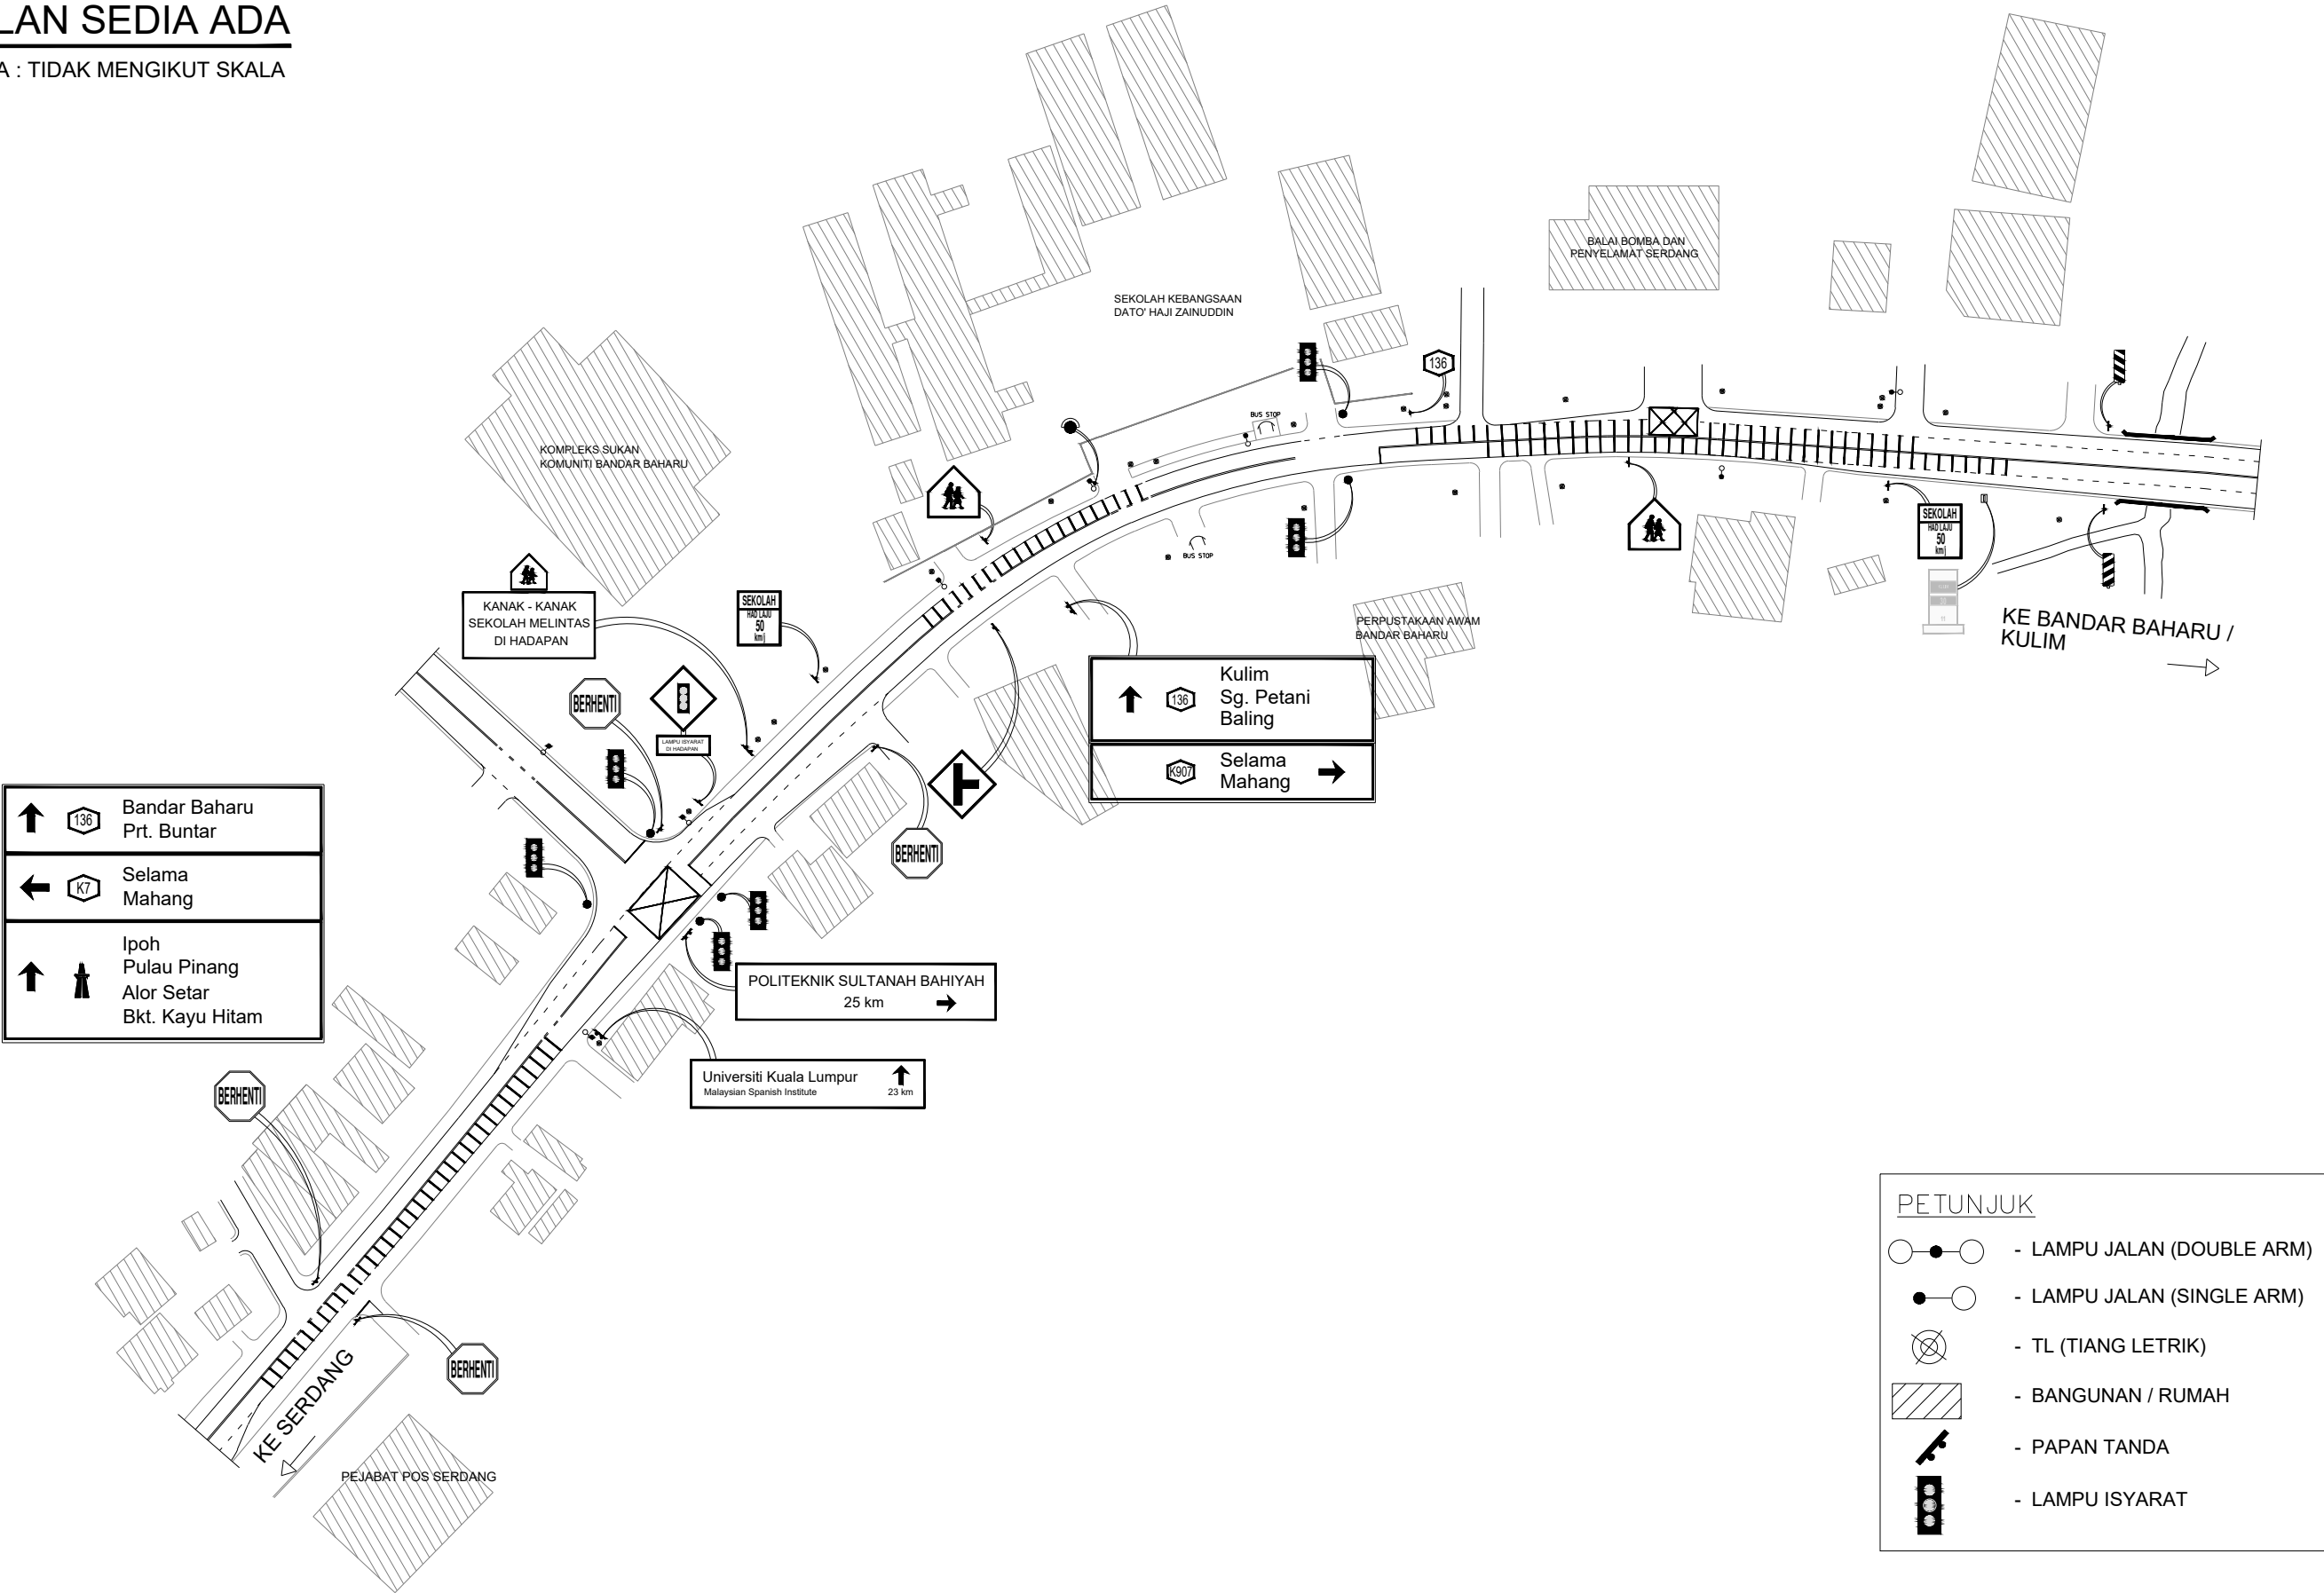
PELAN SEDIA ADA

Perincian lukisan jalan sedia ada lokasi *blackspot* adalah seperti di **Lampiran D**.
