**LALUAN PERSEKUTUAN 8 (FT008), SEKSYEN 54.5,
JALAN BENTONG – GUA MUSANG, DAERAH RAUB,
PAHANG**

LAPORAN MEMPERELOK KAWASAN BERBAHAYA 2019

Disediakan oleh :
Bahagian Kejuruteraan Forensik Jalan
Pakar Kejuruteraan Jalan Dan Jambatan
Cawangan Jalan
Ibu Pejabat JKR Malaysia
Tingkat 20, Menara PJD
Jalan Tun Razak
50400 Kuala Lumpur

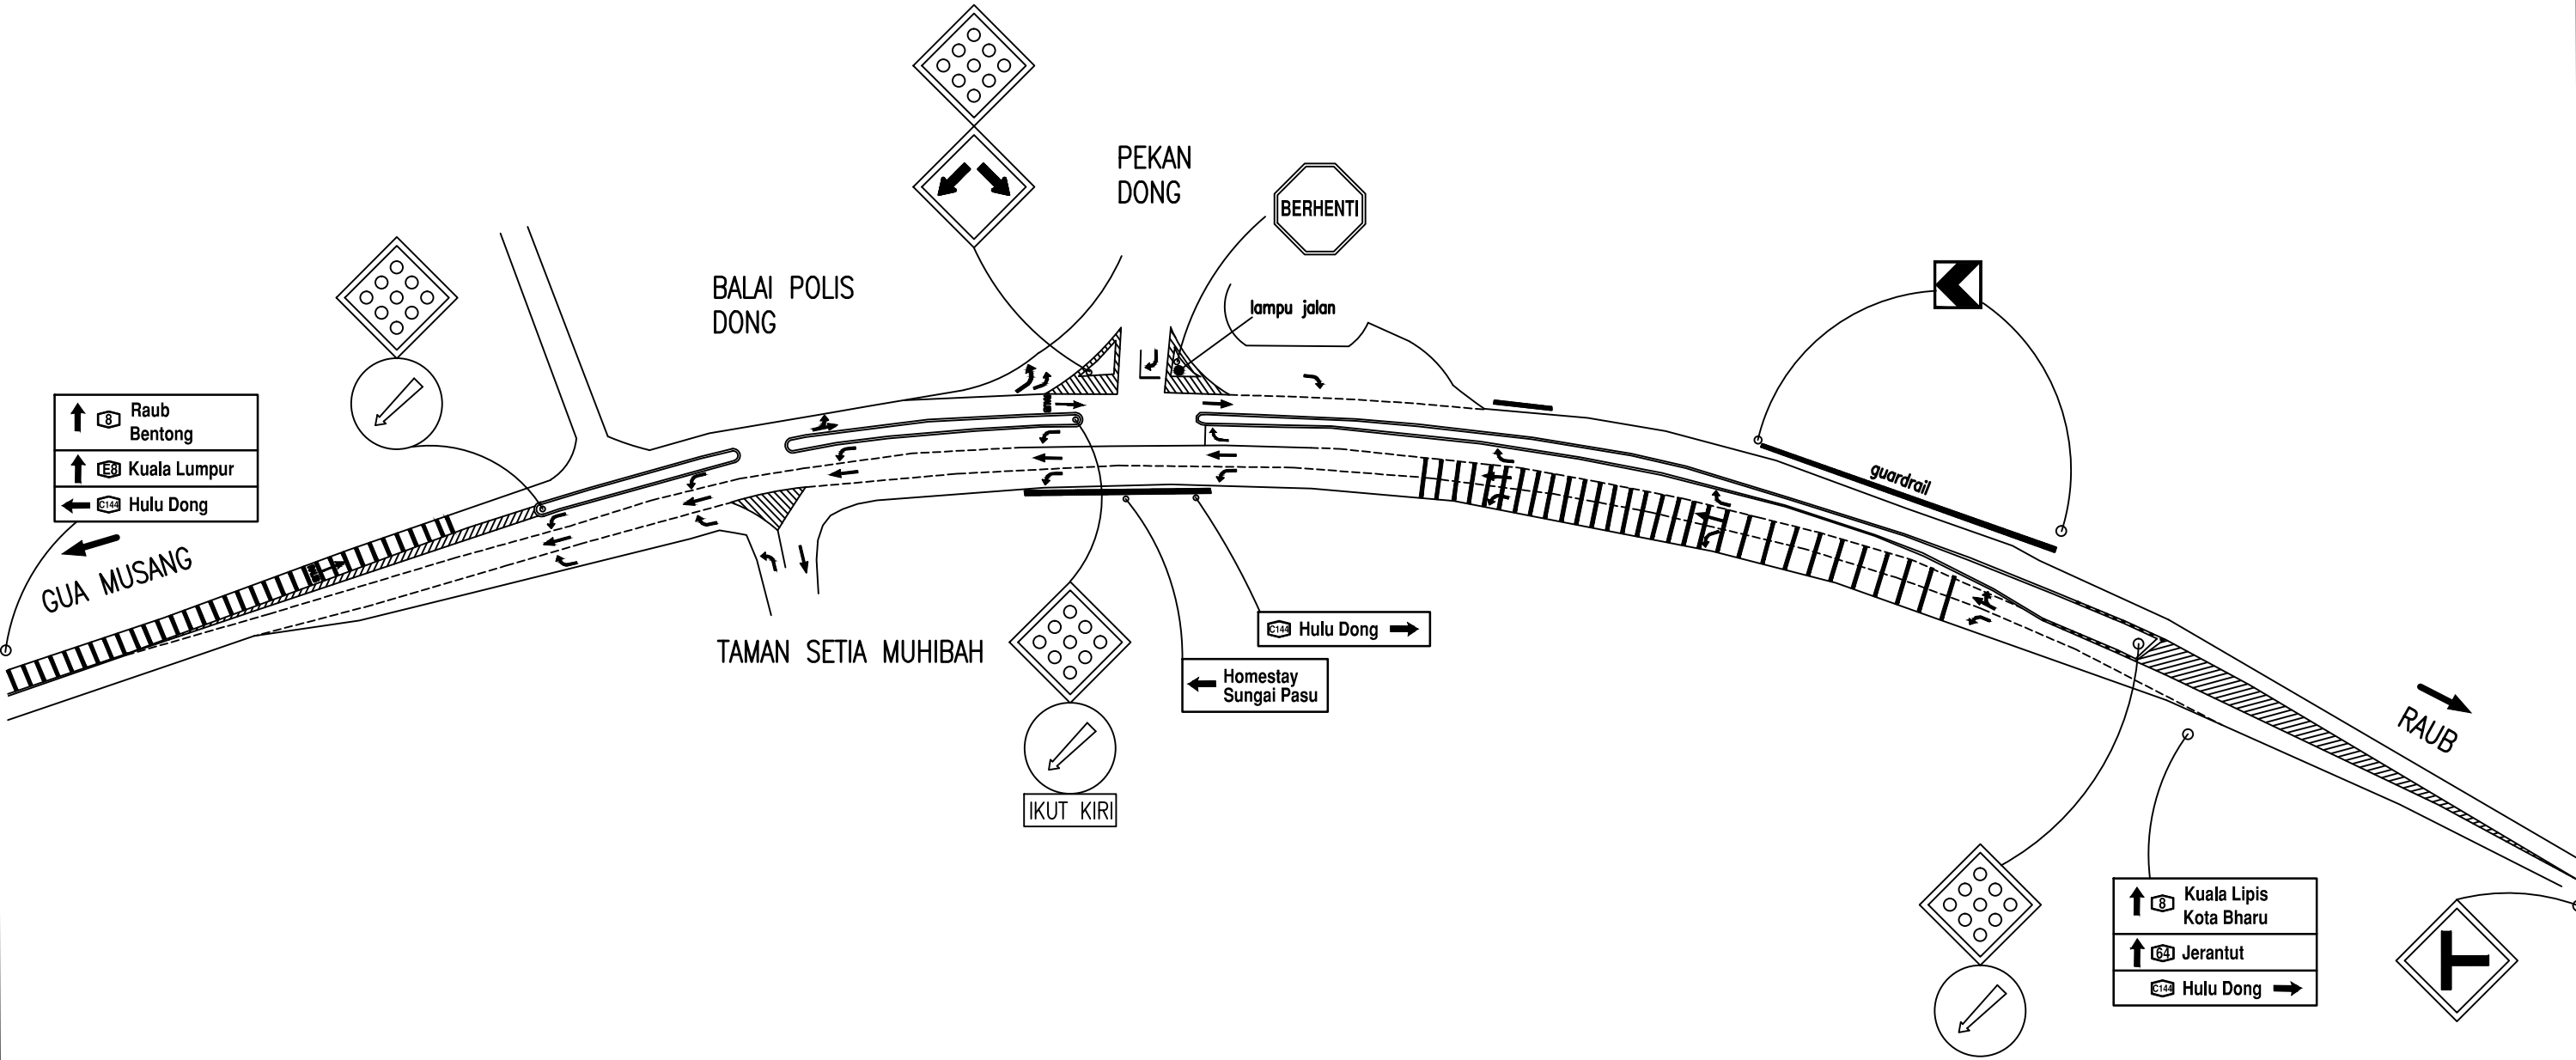
BLACKSPOT 2019 (FT008, SEKSYEN 54.5, DAERAH RAUB, PAHANG)
LOKASI 1 – PERSIMPANGAN PEKAN DONG

Berdasarkan lawatan tapak, kemalangan mungkin berlaku akibat keratan rentas jalan yang agak lebar iaitu tiga (3) lorong menyebabkan pemandu memandu dengan laju. Selain itu, terdapat satu (1) persimpangan yang berada di selekoh dan pemandangan terhalang (rujuk Gambar 1 dan 2). Lorong paling kanan didapati merupakan *deceleration lane* bagi pemandu yang ingin memasuki simpang Pekan Dong manakala lorong paling kiri adalah *deceleration lane* bagi pemandu yang ingin memasuki simpang Taman Setia Muhibah.

Papan tanda chevron juga hanya terdapat 2 unit sahaja dan tidak dapat dilihat dengan jelas disebabkan kehadiran pokok hiasan di sekelilingnya. (Rujuk Gambar 3). Papan tanda persimpangan di hadapan (*staggered junction*) juga tiada di lokasi.
