**LALUAN PERSEKUTUAN FT010 JALAN GEMAS-ROMPIN-
AYER HITAM-KEMAYAN, SEKSYEN 36, JEMPOL,
NEGERI SEMBILAN**

LAPORAN MEMPERELOK KAWASAN BERBAHAYA 2021

MAC 2021

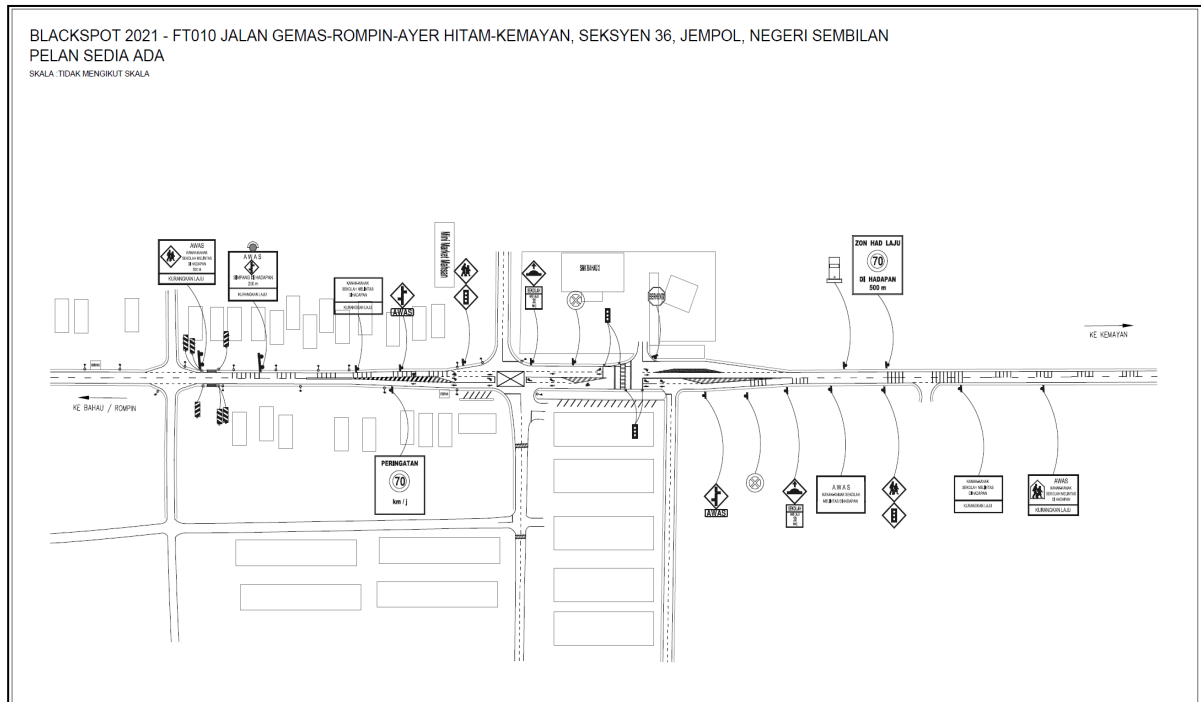
Rajah 5a : Jalan sedia ada

Jalan sedia ada di lokasi *blackspot* bagi Laluan Persekutuan FT010 Jalan Gemas-Rompin-Ayer Hitam-Kemayan, Seksyen 36, Jempol, Negeri Sembilan adalah seperti di **Rajah 5a**.

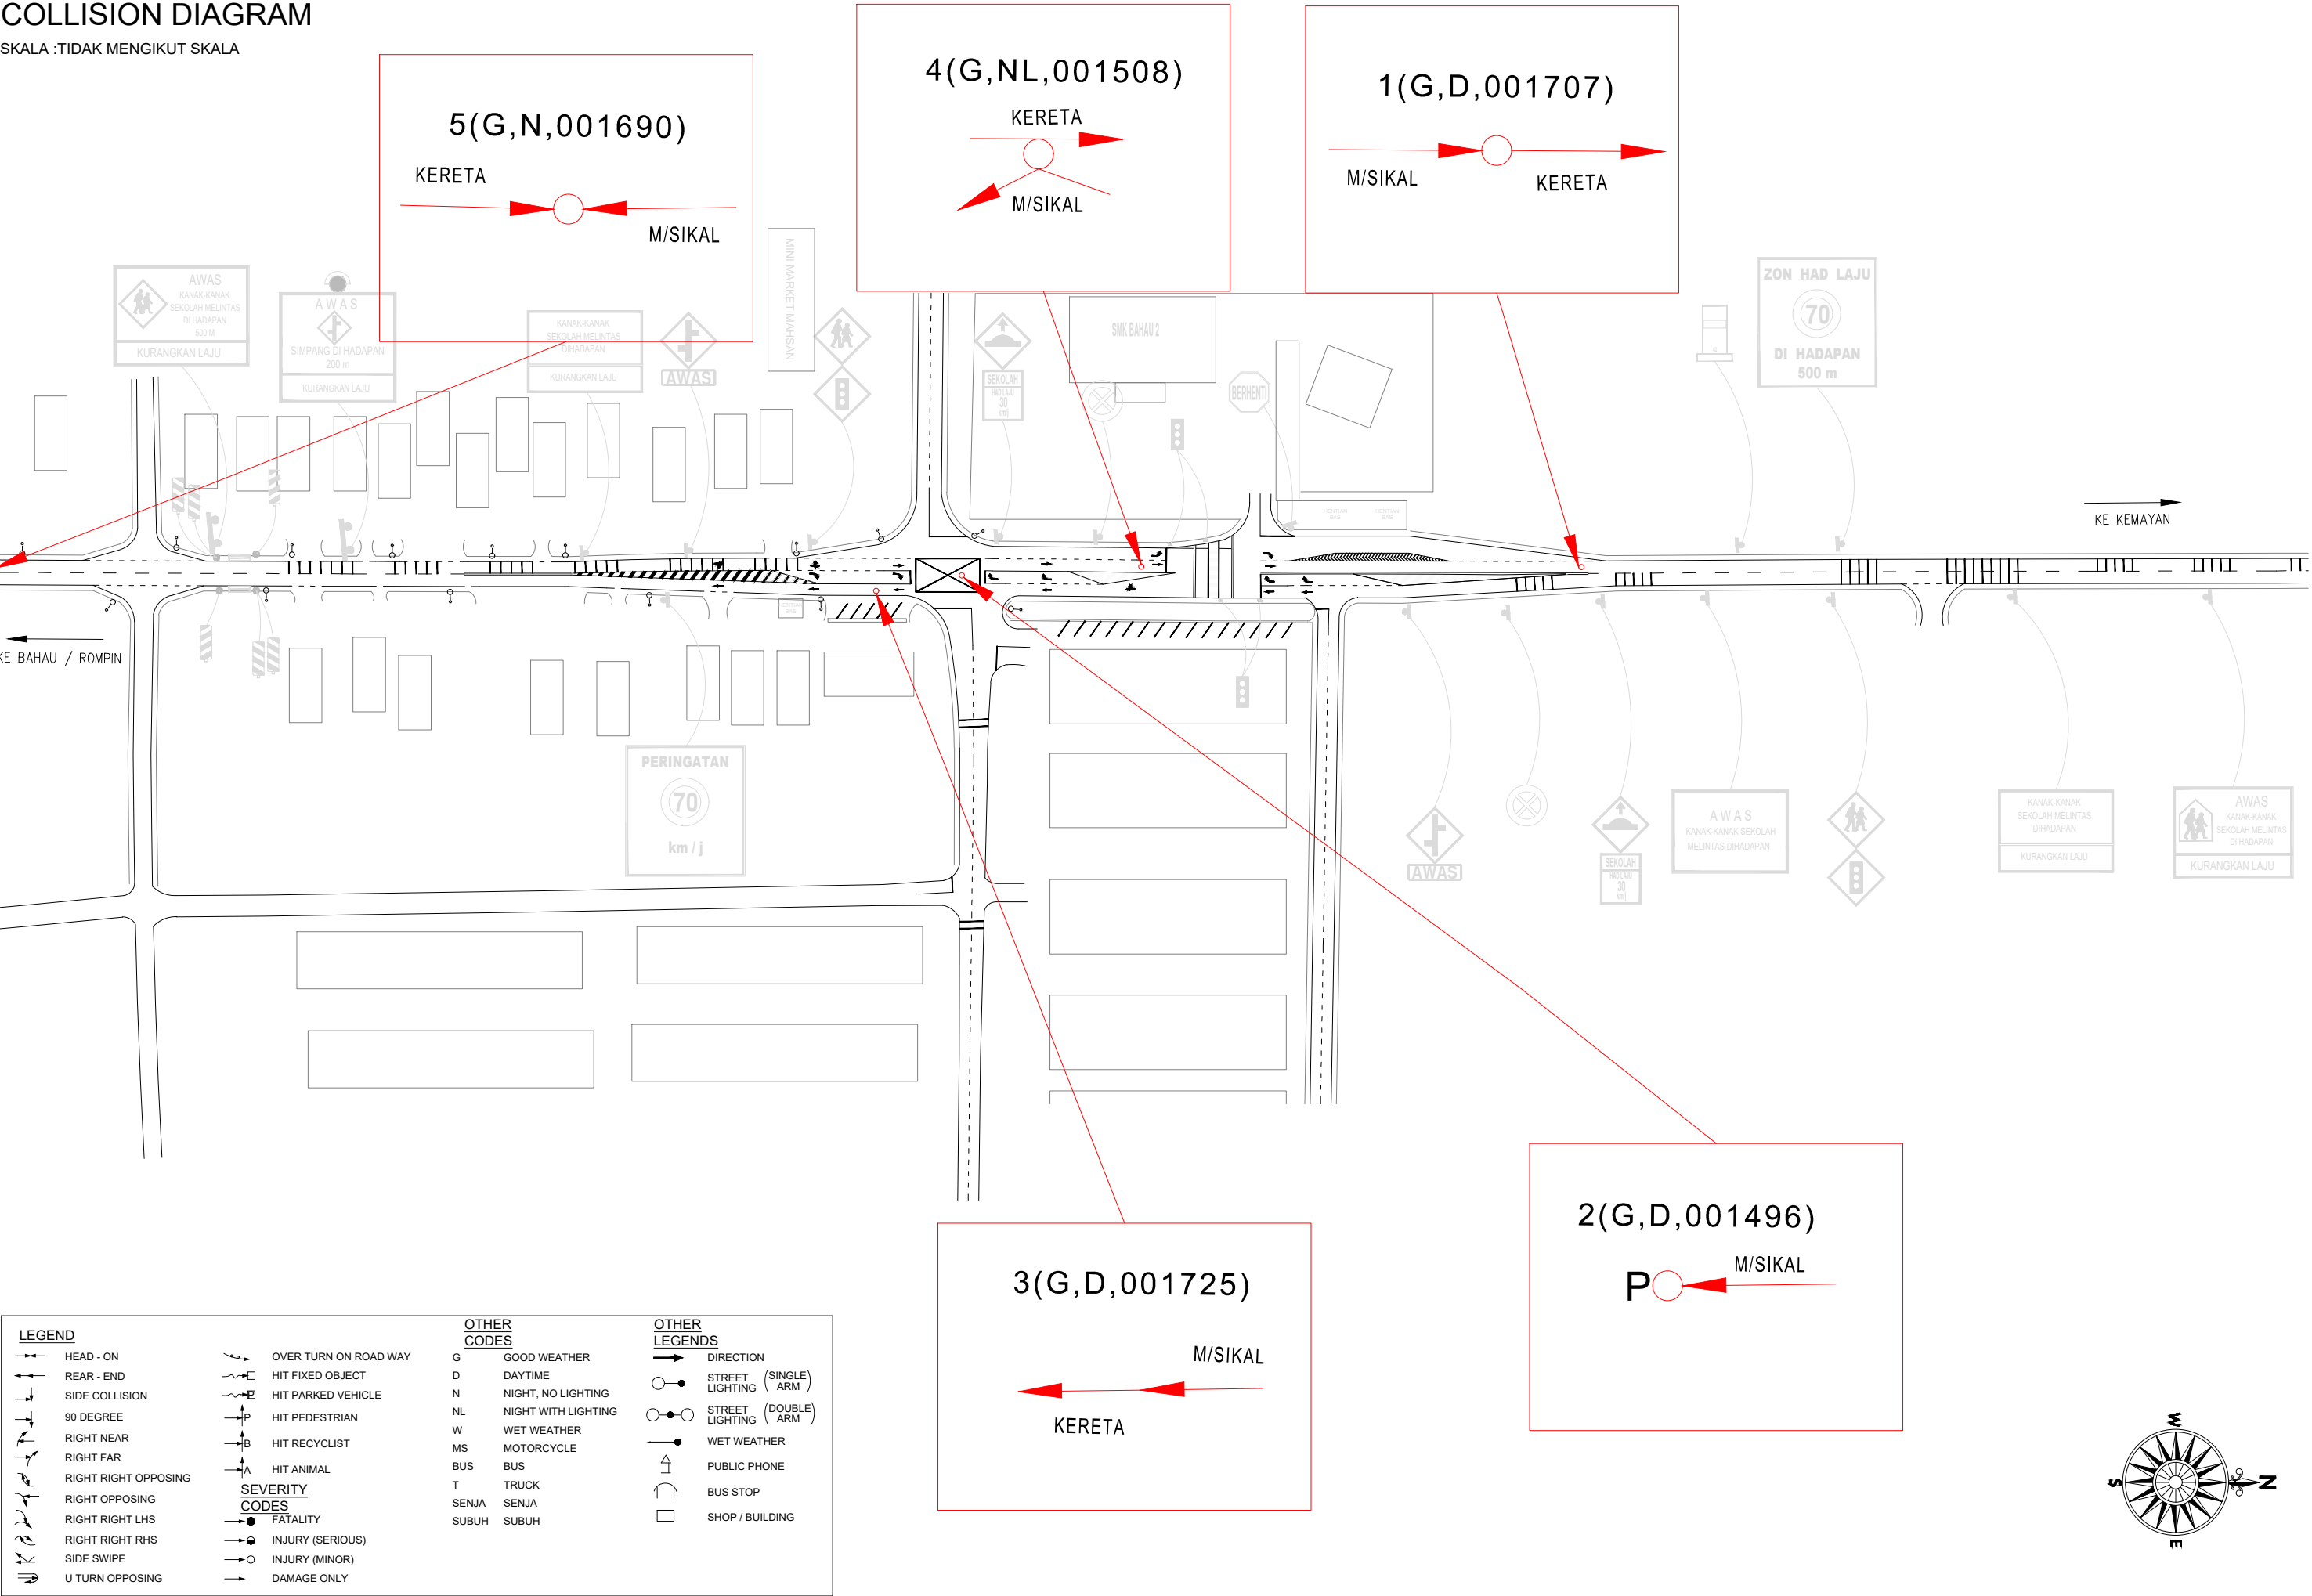
BLACKSPOT 2021 - FT010 JALAN GEMAS-ROMPIN-AYER HITAM-KEMAYAN, SEKSYEN 36, JEMPOL, NEGERI SEMBILAN
COLLISION DIAGRAM

Berdasarkan data daripada JKR Daerah, data kemalangan yang dikumpul telah digunakan untuk menyediakan *collision diagram* terperinci menggunakan simbol *standard* seperti di **Lampiran C**.
