LAPORAN BLACKSPOT TAHUN 2021

LALUAN MEMPERELOK KAWASAN BERBAHAYA DI LALUAN PERSEKUTUAN (FT 006)

**SEKSYEN 23.40, JALAN TELUK KUMBAR – BALIK PULAU , DAERAH BARAT DAYA,
PULAU PINANG**

LAPORAN MEMPERELOK

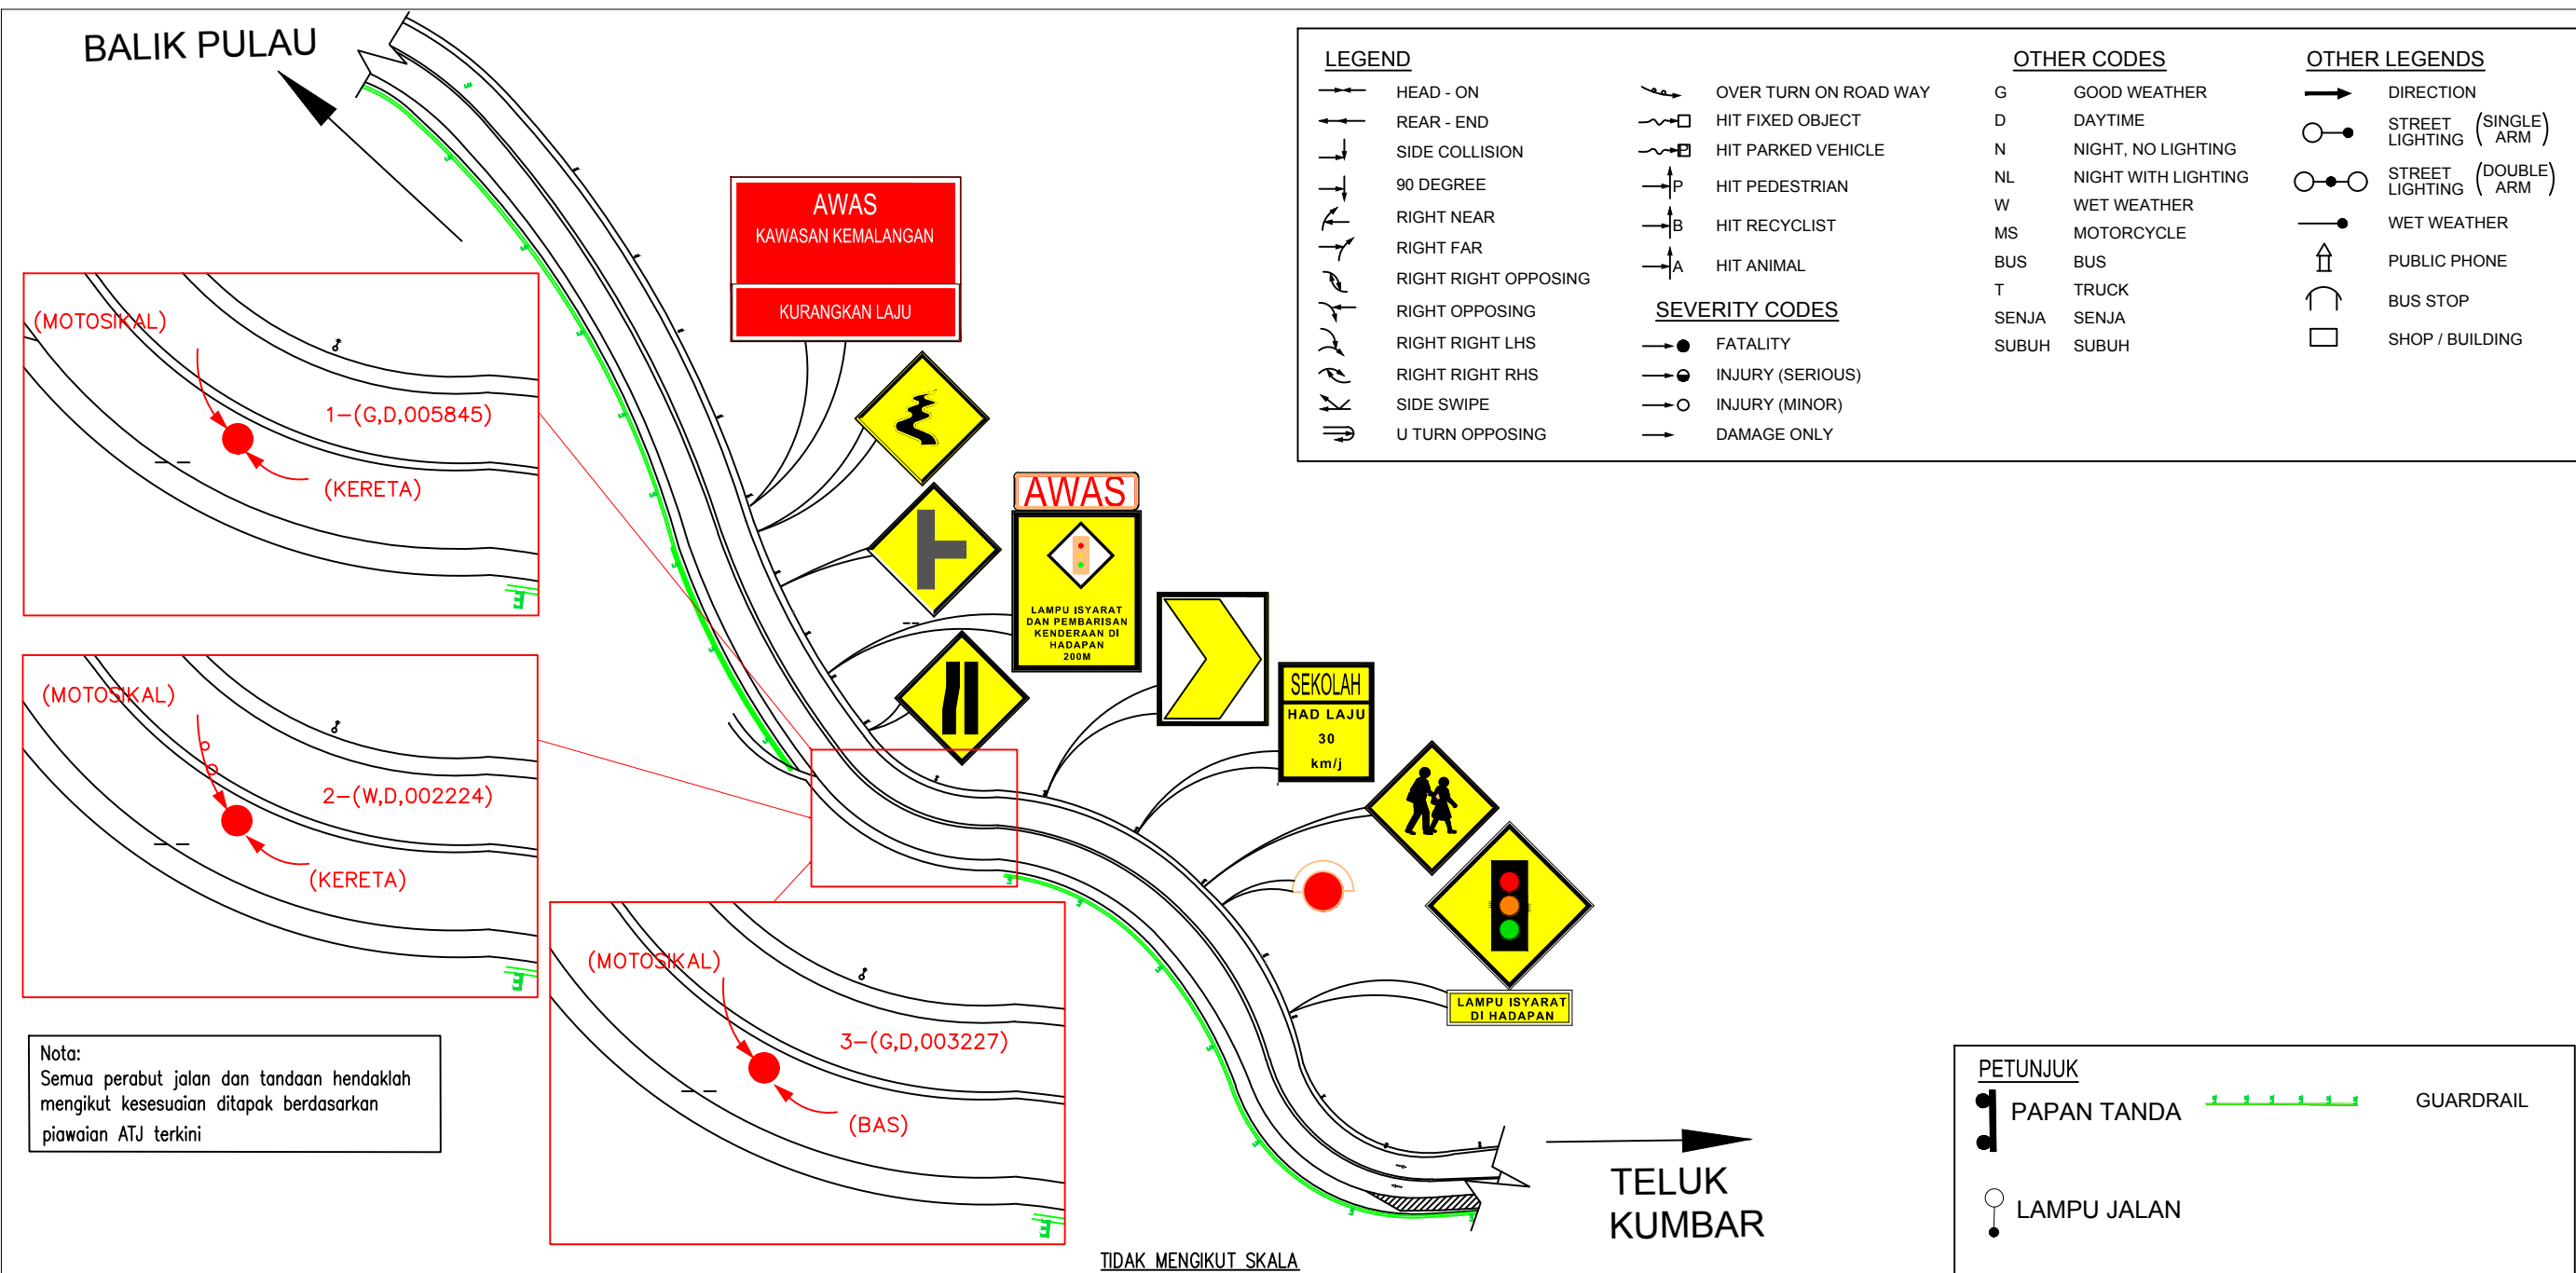
Collision Diagram

Berdasarkan lawatan tapak, data kemalangan yang dikumpul akan digunakan untuk menyediakan *collision diagram* terperinci menggunakan simbol standard seperti di **Lampiran C**.

Kemalangan maut jenis langgar sebelah tepi telah mencatatkan jumlah paling tinggi iaitu dua (2) kes (66.67%) disusuli terbabas iaitu satu (1) kes (33.33%). Selain itu, dapat diperhatikan tiga (3) kes (100%) kemalangan adalah berlaku pada waktu siang iaitu 8:50am , 1:30pm dan pada jam 5.30pm. Kawasan tersebut merupakan kawasan berbukit dan kesemua kemalangan adalah pada lokasi yang sama iaitu kawasan selekoh.
