**LALUAN PERSEKUTUAN FT003, SEKSYEN 566.00, JALAN
KUALA TERENGGANU-KUANTAN, DAERAH KUALA
TERENGGANU, TERENGGANU.**

**LAPORAN MEMPERELOK
KAWASAN BERBAHAYA 2021**

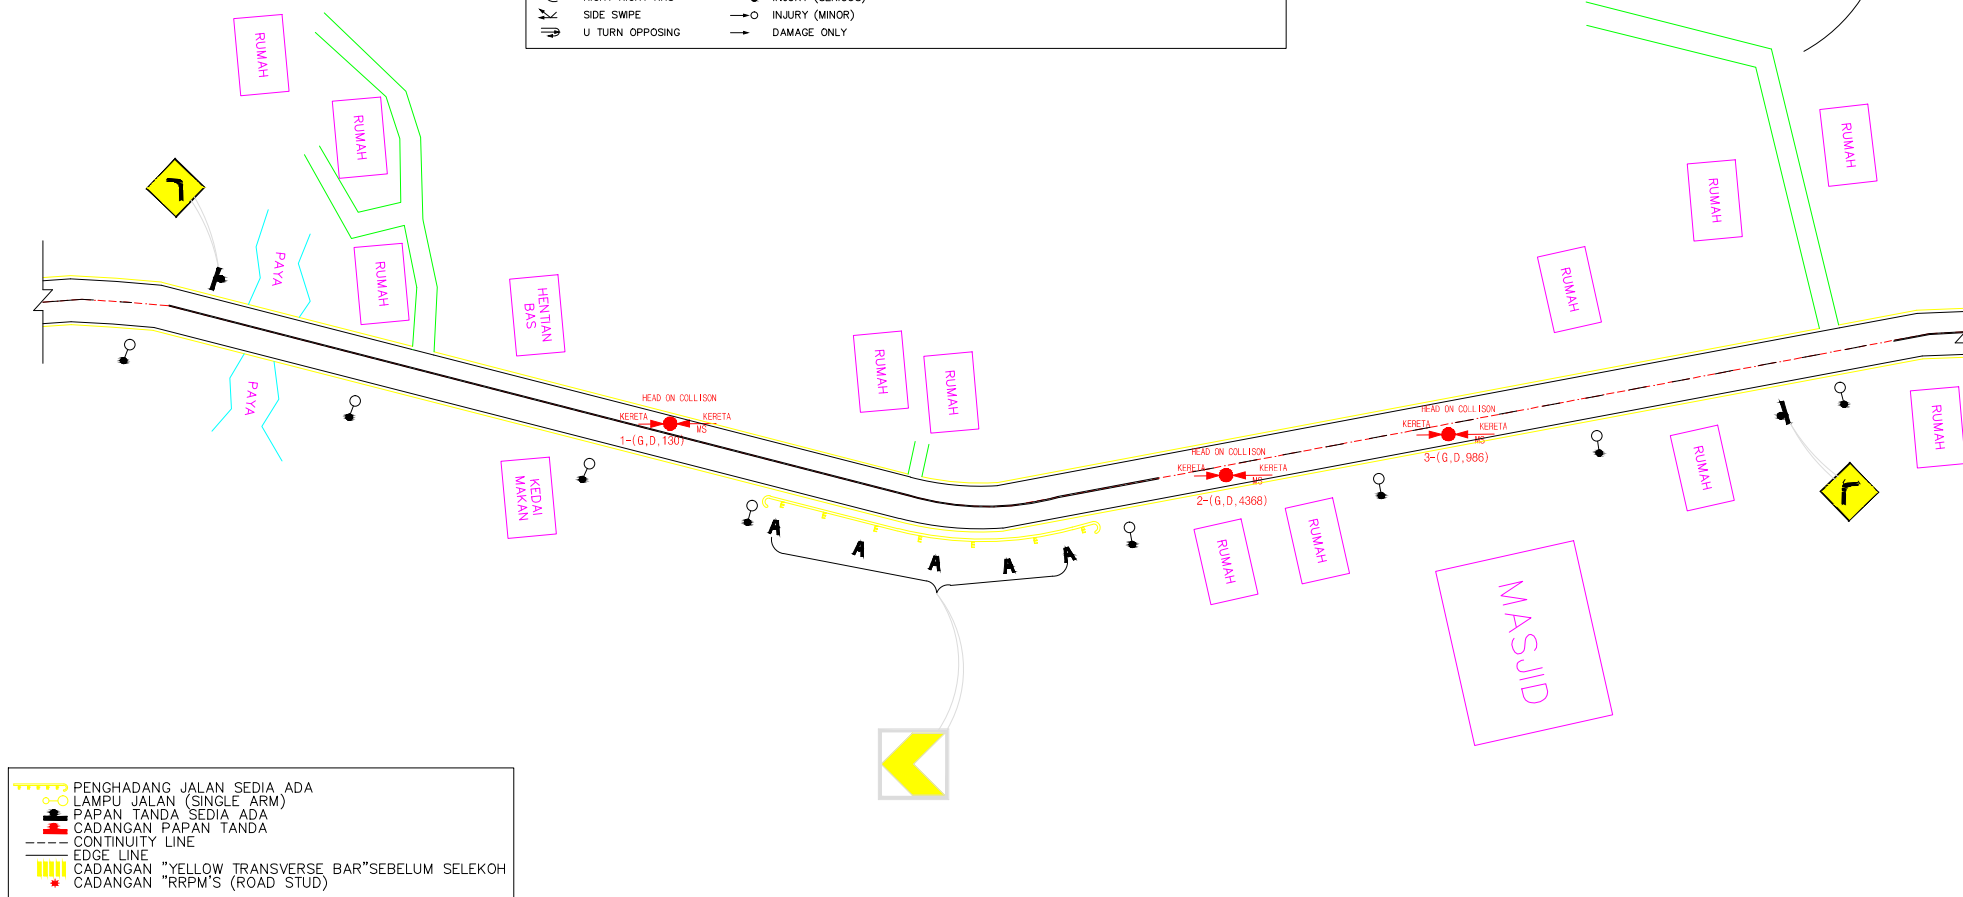
Collision Diagram

Berdasarkan kepada *collision diagram* terdapat 3 kemalangan yang berlaku pada waktu siang dengan jenis pelanggaran Depan Dengan Depan adalah disebabkan oleh kawasan selekoh. (rujuk Gambar 1 dan Gambar 2). Pemerhatian oleh JKR Daerah di tapak mendapati kenderaan laju sebelum kawasan selekoh di kedua-dua arah. Berdasarkan semakan, didapati lokasi kemalangan ini tidak tersenarai dalam daftar had laju tempatan Jalan Persekutuan (Malaysia Barat), (Rujukan: Buku Statistik Jalan Edisi 2020 –
