## **JABATAN KERJA RAYA MALAYSIA**

**LAPORAN MEMPERELOK KAWASAN MERBAHAYA DI LALUAN PERSEKUTUAN  
3685 (F3685), SEKSYEN 33.2, KM 48.2 JALAN KAMPUNG RHU TAPAI KE BANDAR  
PERMAISURI, DAERAH SETIU, TERENGGANU (SIMPANG EMPAT TELAGA  
PAPAN)**

### **LAPORAN MEMPERELOK KAWASAN BERBAHAYA 2019**

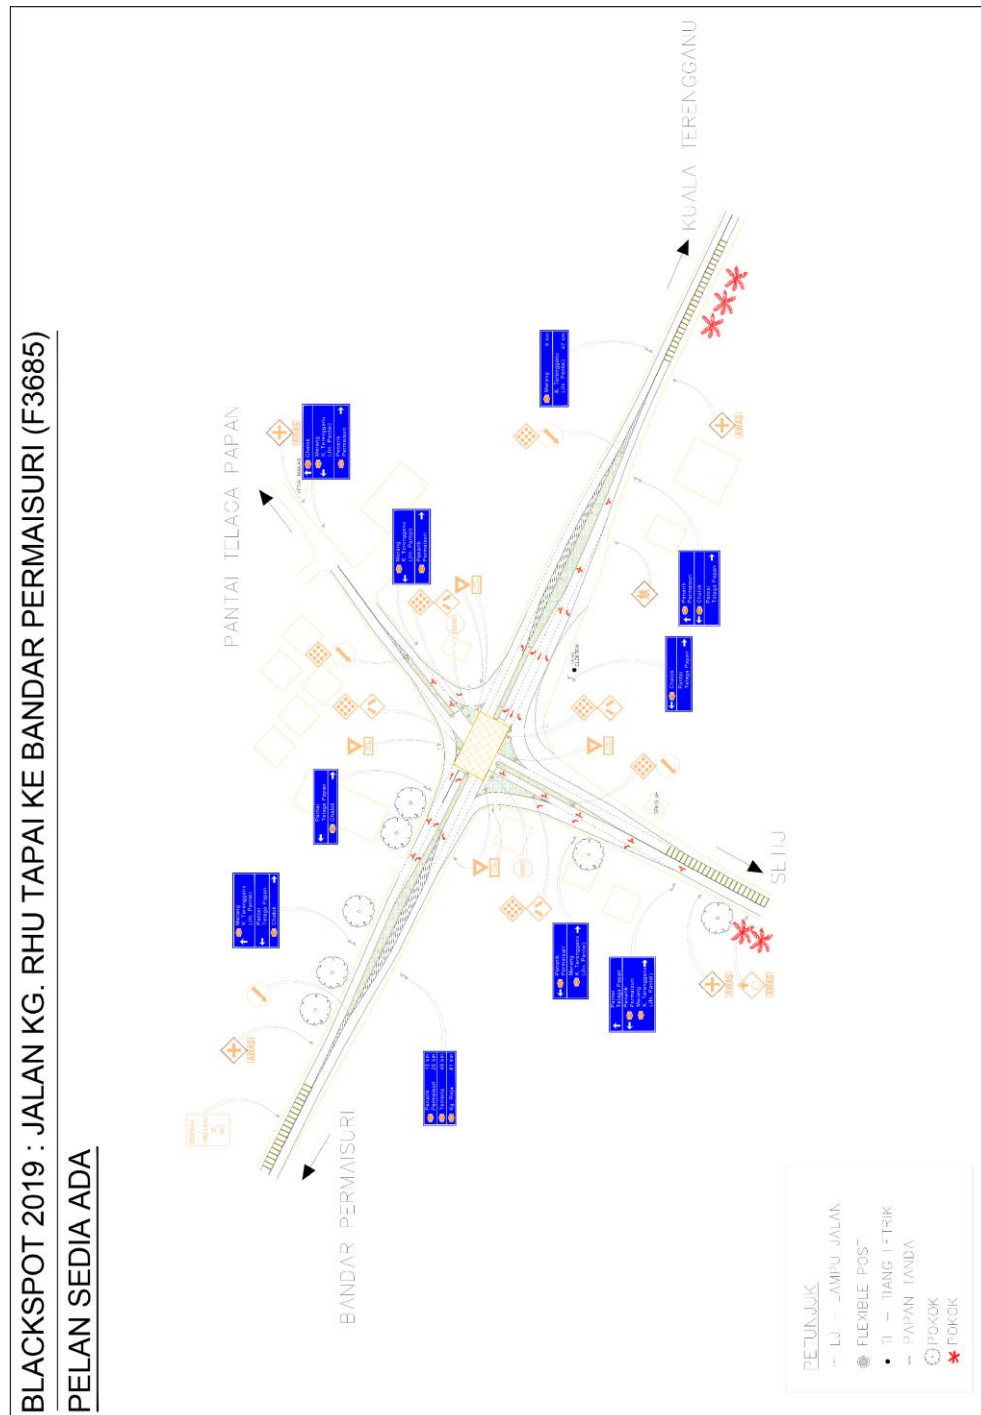
**Rajah 3:** Pelan Jalan Sedia Ada

Pelan jalan sedia ada di lokasi *blackspot* bagi Laluan Persekutuan 3685 (F3685), Seksyen 33.2, KM 48.2 Jalan Kampung Rhu Tapai ke Bandar Permaisuri, Daerah Setiu, Terengganu (Simpang Empat Telaga Papan) adalah seperti di Rajah 3.

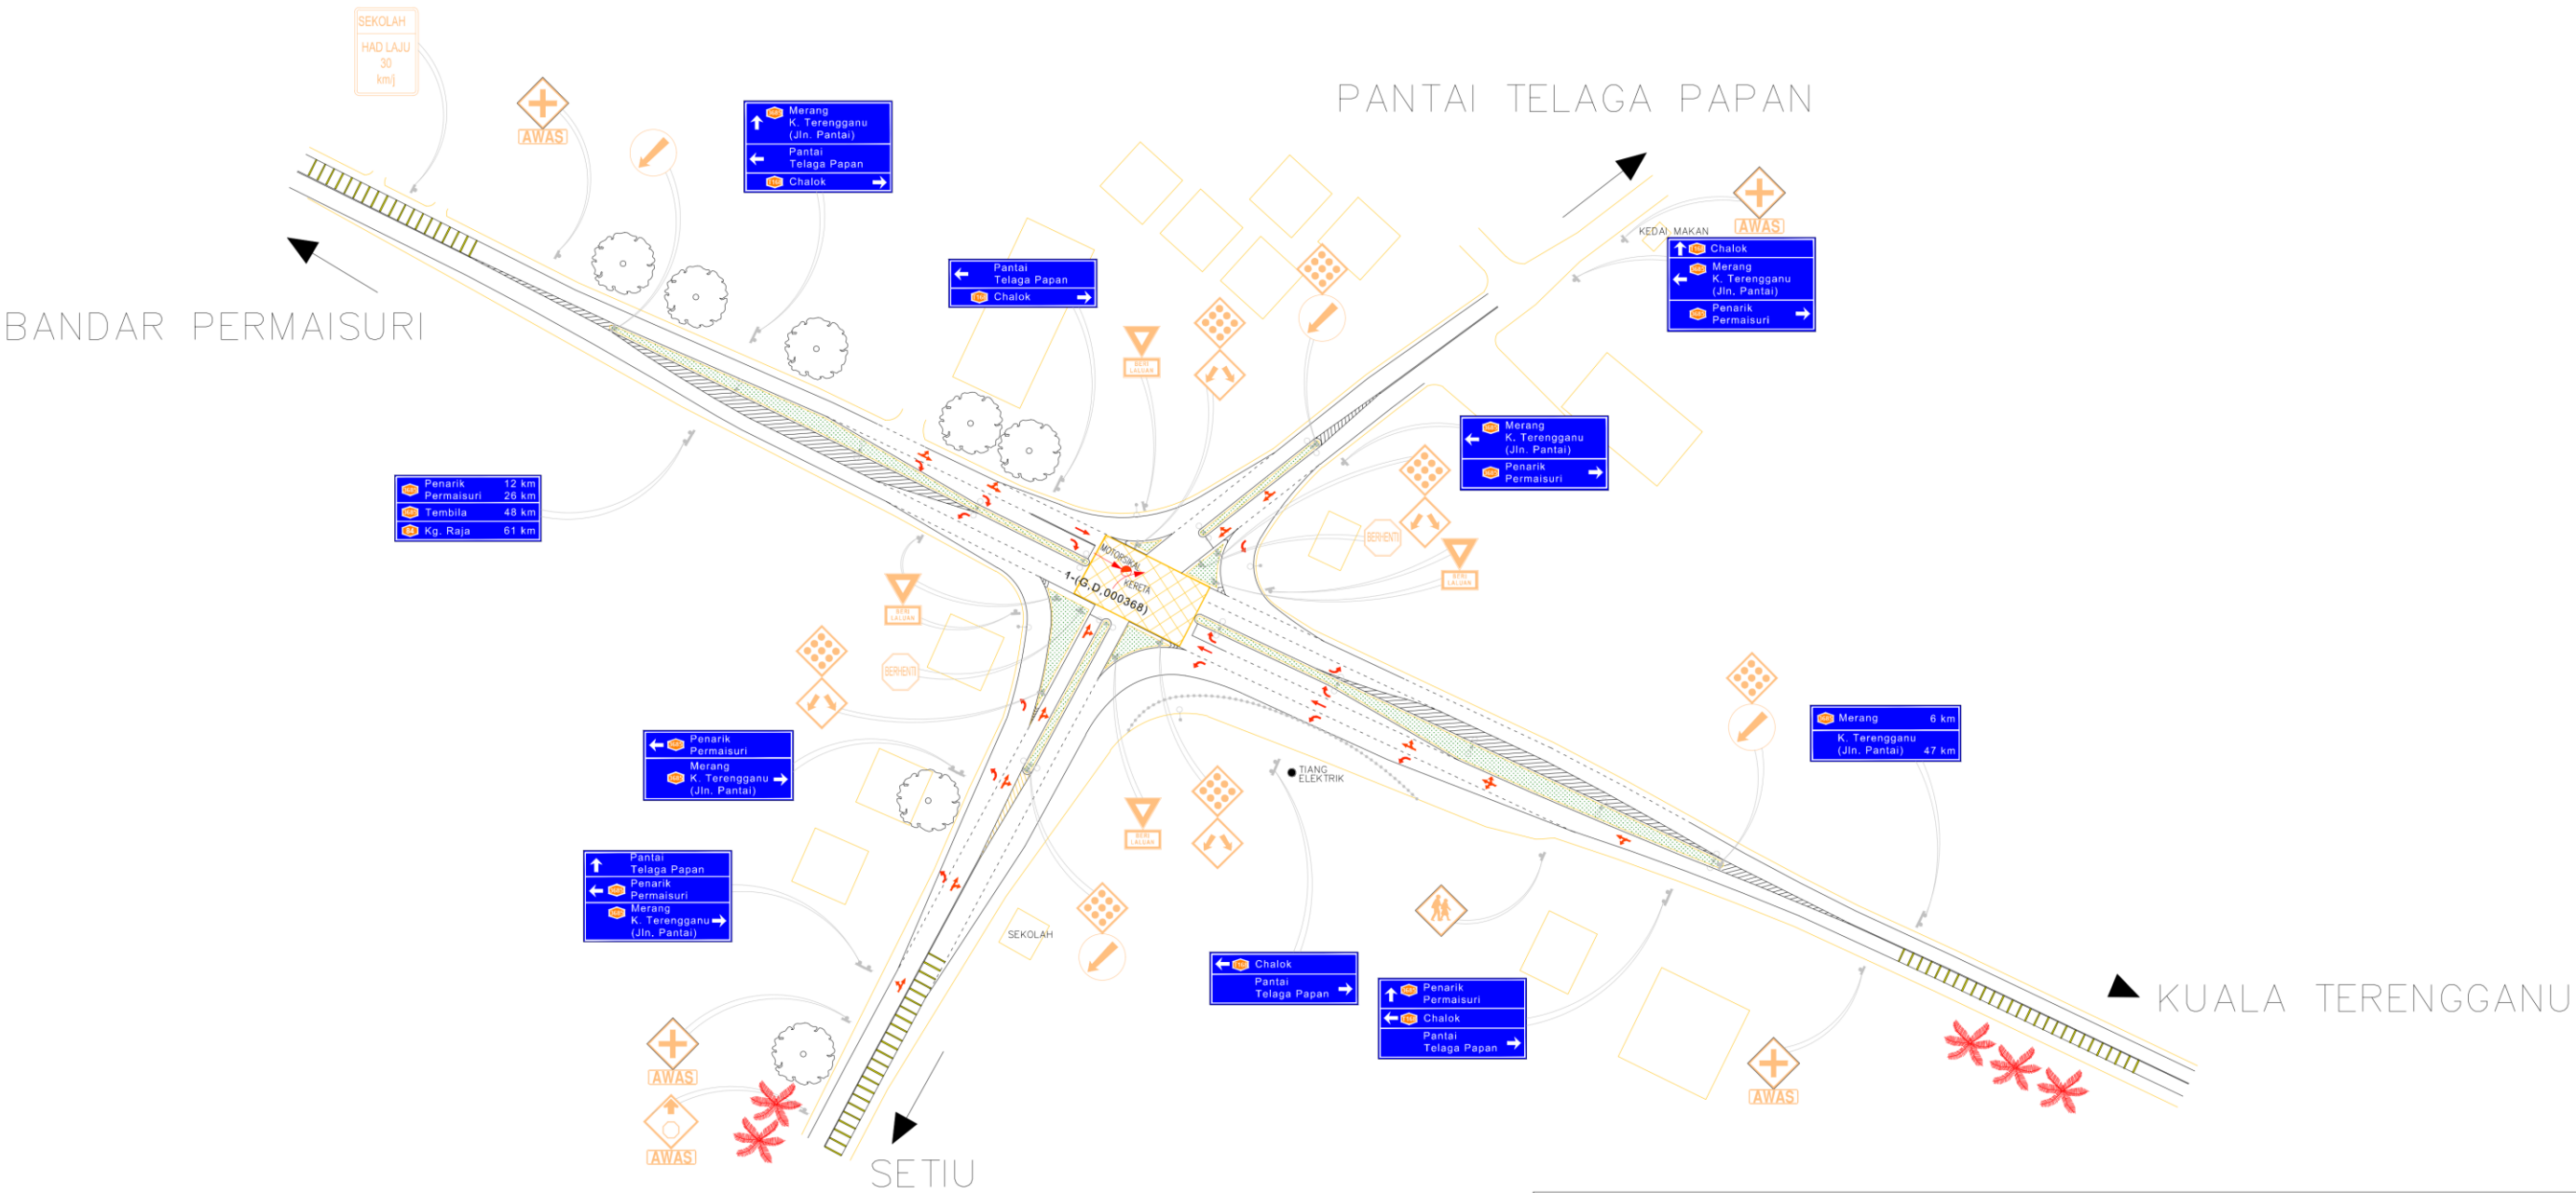
## PELAN COLLISION DIAGRAM

Hanya terdapat satu (1) data kemalangan sahaja yang diperolehi dan *collision diagram* yang disediakan seperti di **Lampiran C**. Walaubagaimanapun, hasil analisa *collision diagram* tidak menunjukkan *pattern* sebenar. Oleh itu, cadangan penambahbaikan lokasi *blackspot* adalah berdasarkan kepada pemerhatian di tapak. Lawatan tapak telah diadakan pada 5 Mac 2019.

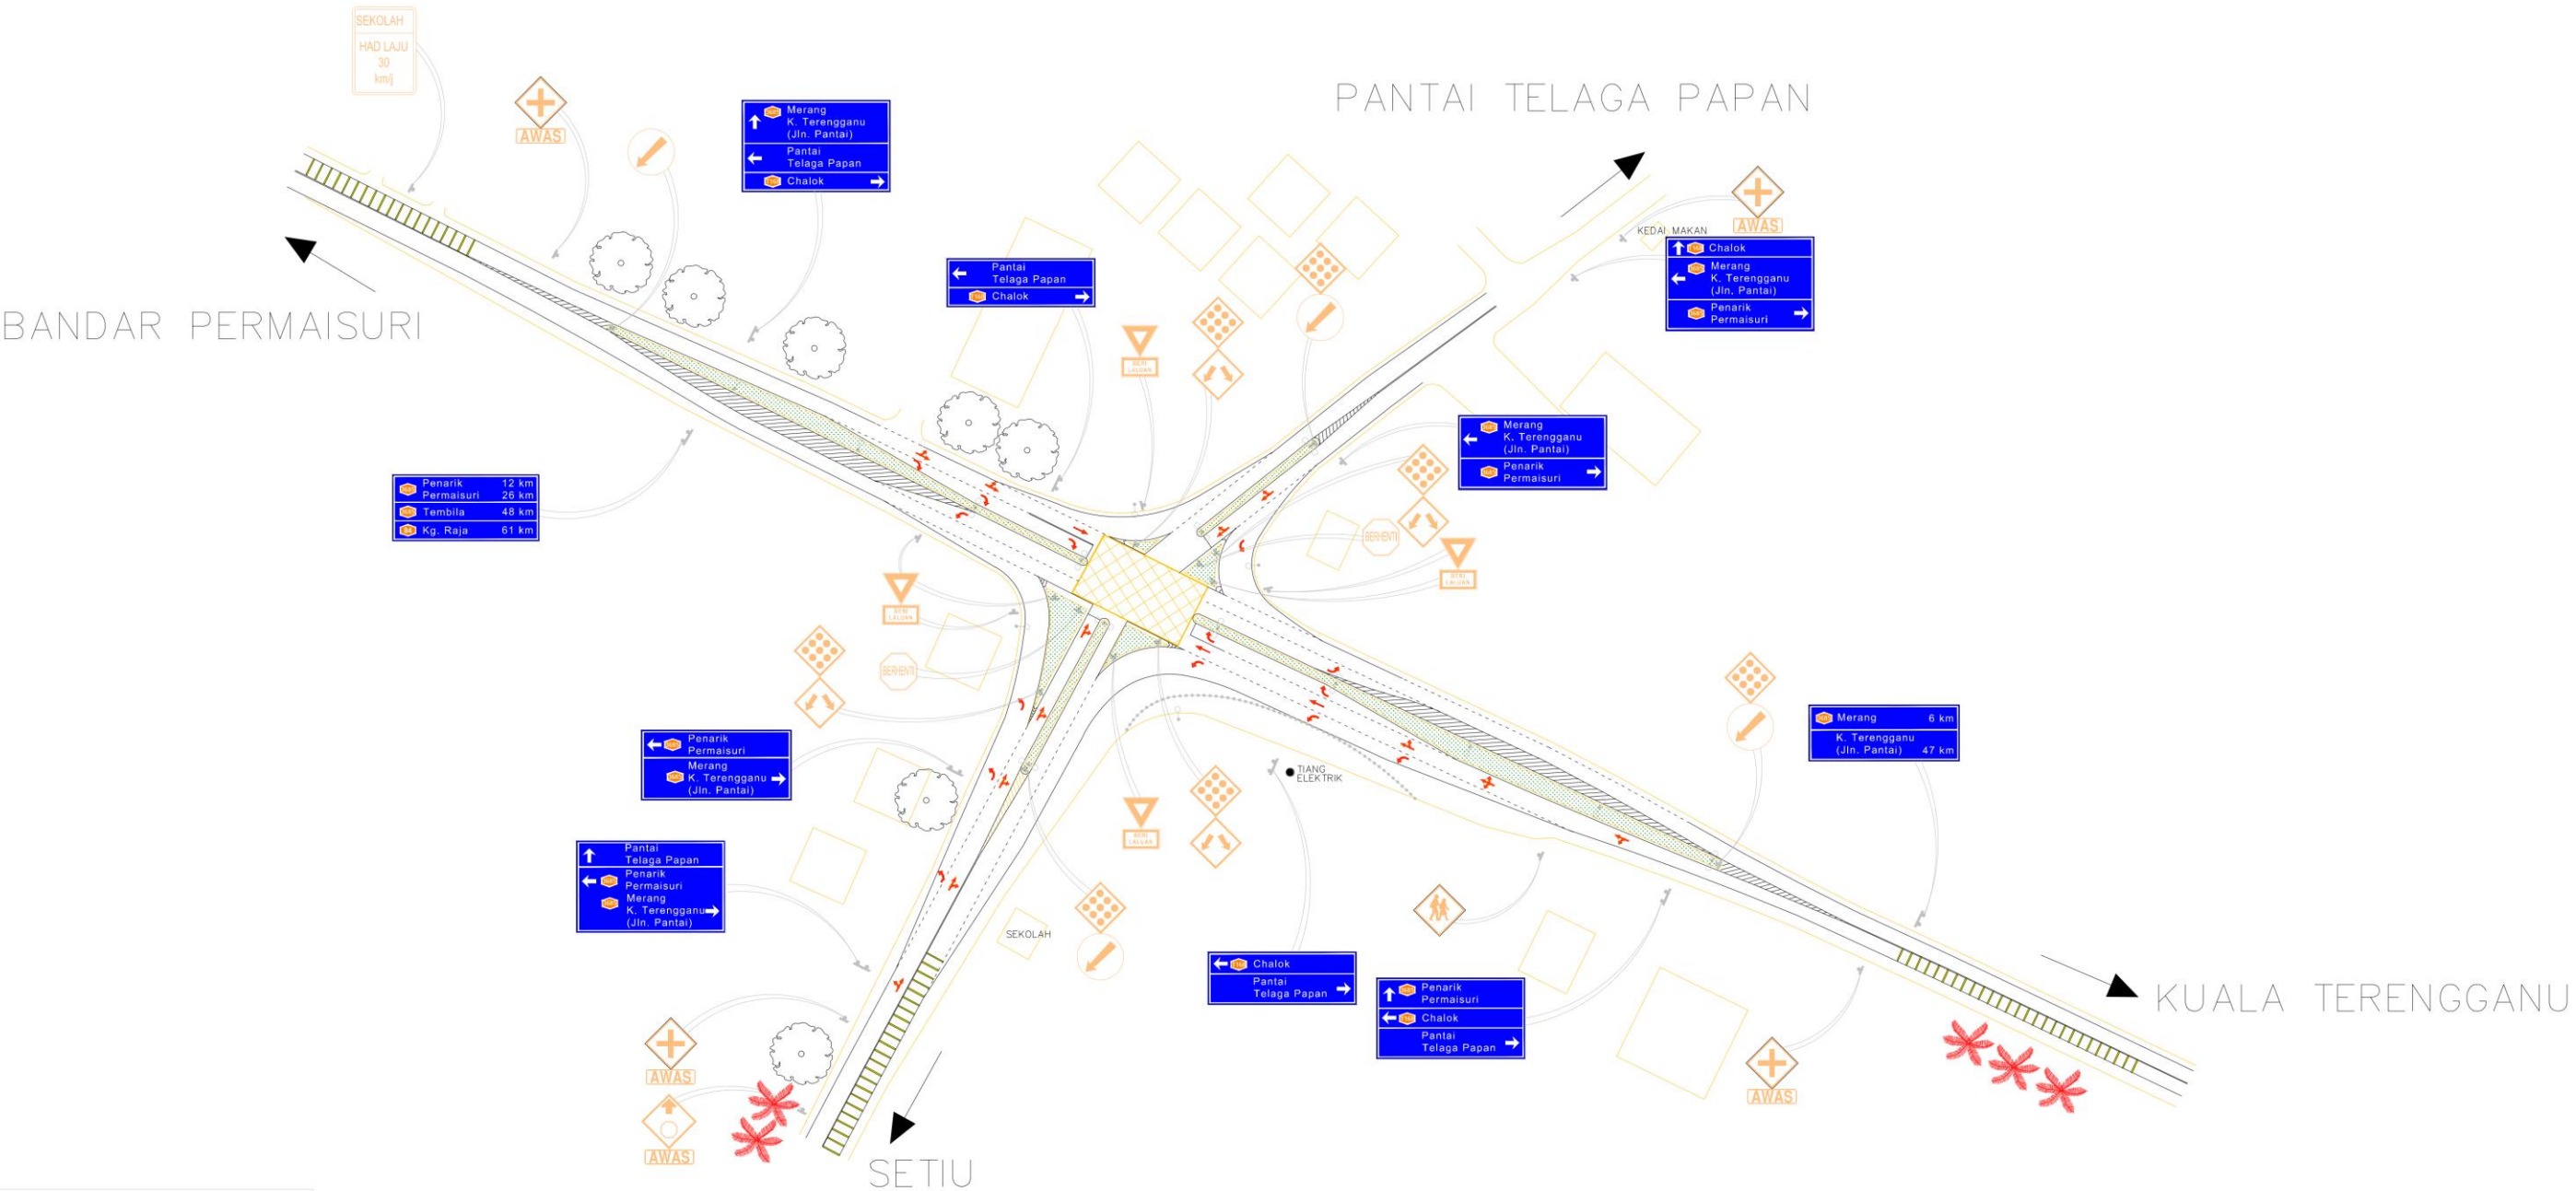
## PELAN SEDIA ADA

Perincian pelan sedia ada lokasi *blackspot* adalah seperti di **Lampiran D**.
