**LAPORAN BLACKSPOT TAHUN 2021**

**LALUAN MEMPERELOK KAWASAN BERBAHAYA DI LALUAN PERSEKUTUAN ( FT 001 )**

**SEKSYEN 633.0, JALAN IPOH -BUTTERWORTH , DAERAH KUALA KANGSAR,  
PERAK DARUL RIDZUAN**

## **LAPORAN MEMPERELOK**

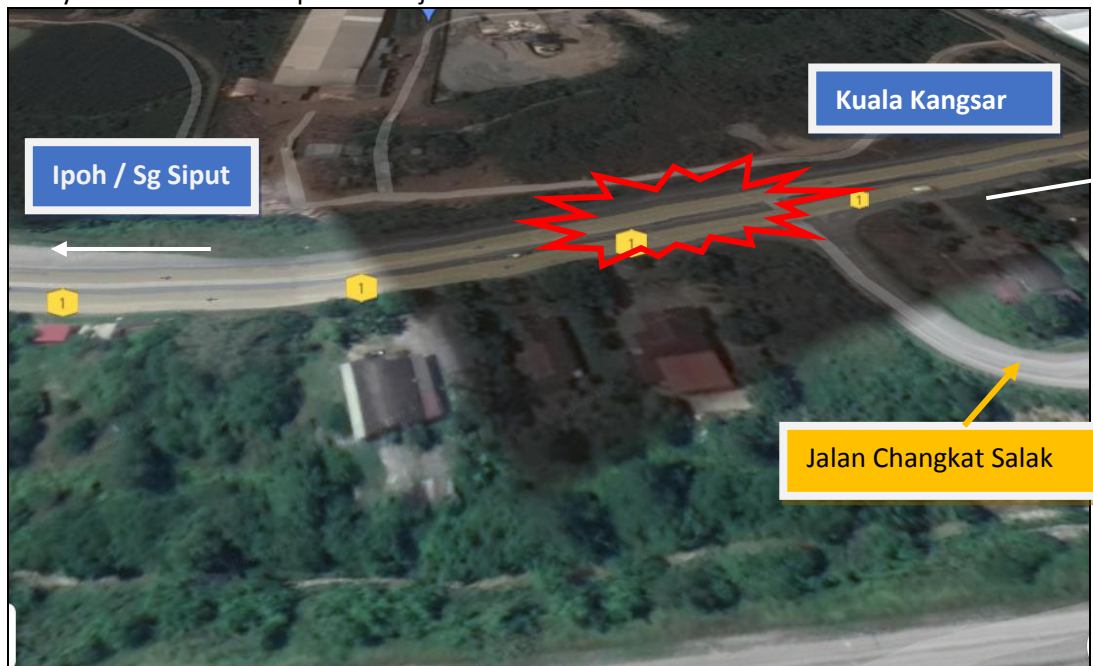
**Rajah 3** : Kedudukan lokasi kemalangan yang berlaku di FT 001 Seksyen 633.0

Gambarfoto yang menunjukkan jalan sedia ada di lokasi *blackspot* bagi Laluan FT001 Seksyen 633.0 adalah seperti di Rajah 4.

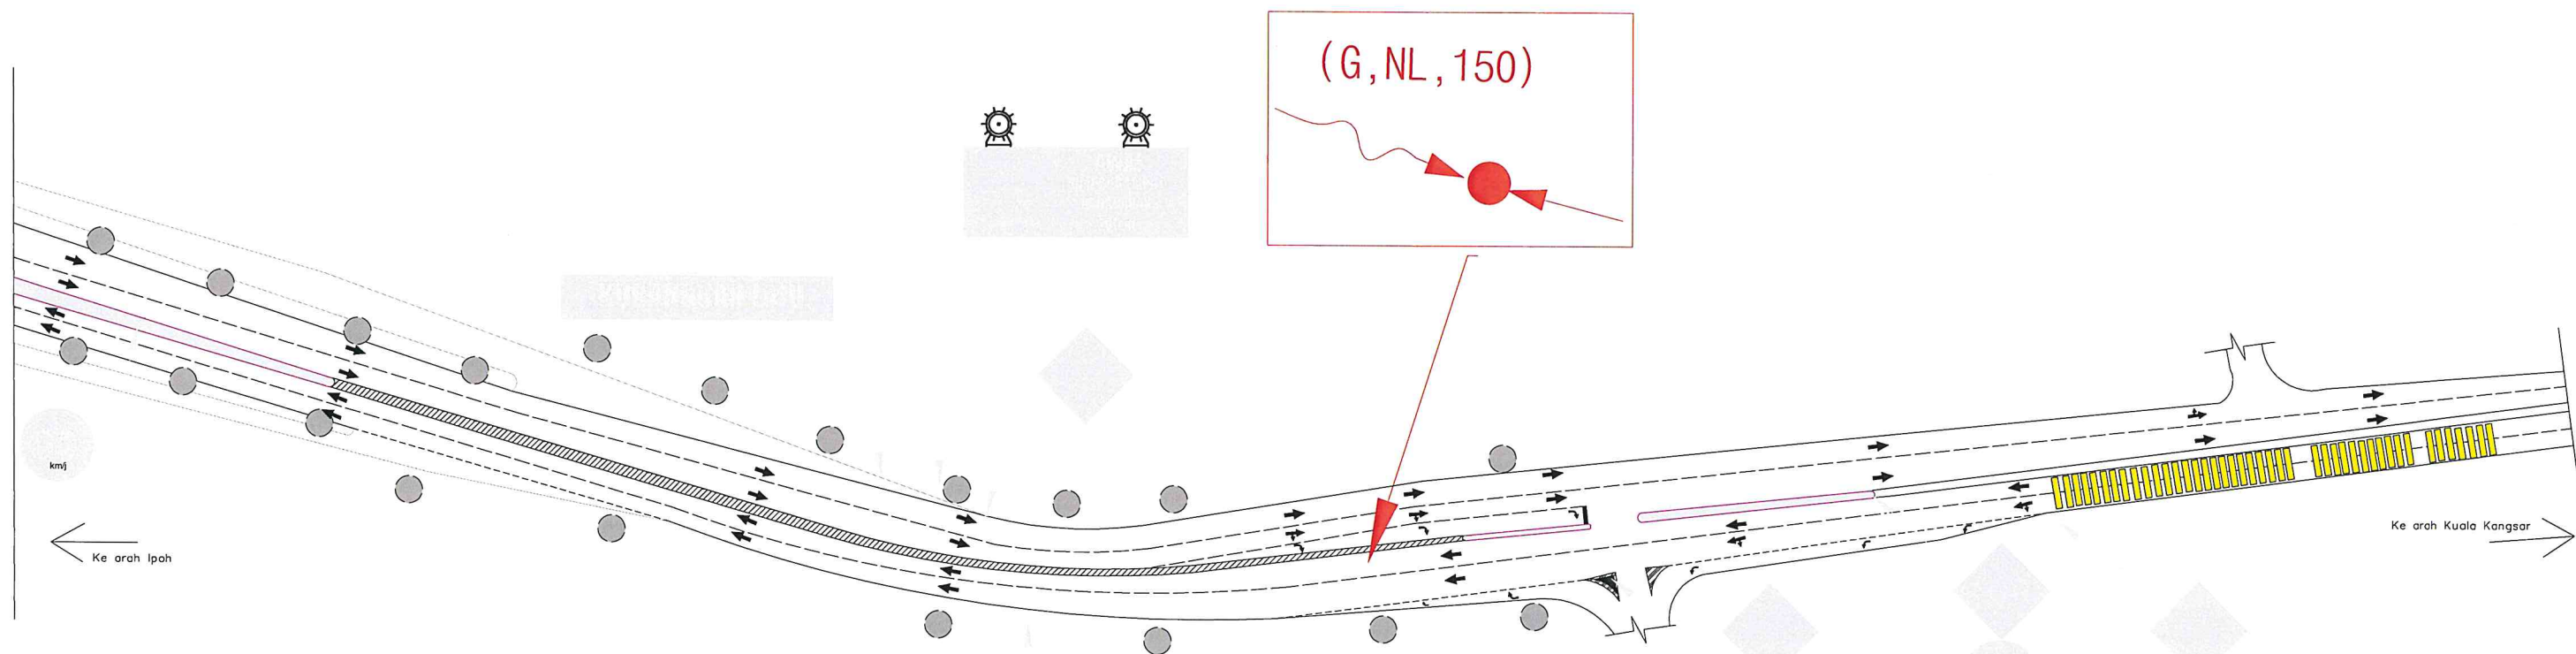
## *Collision Diagram*

Berdasarkan data daripada JKR Daerah, data kemalangan yang dikumpul telah digunakan untuk menyediakan *collision diagram* terperinci menggunakan simbol standard seperti di **Lampiran C**.
