BAPKJ/BS-KPI/2021/83(K)

**LALUAN PERSEKUTUAN 1 (FT001), SEKSYEN 813, JALAN
ALOR SETAR – SUNGAI PETANI, DAERAH KUALA MUDA,
KEDAH DARUL AMAN**

LAPORAN MEMPERELOK
KAWASAN BERBAHAYA 2021

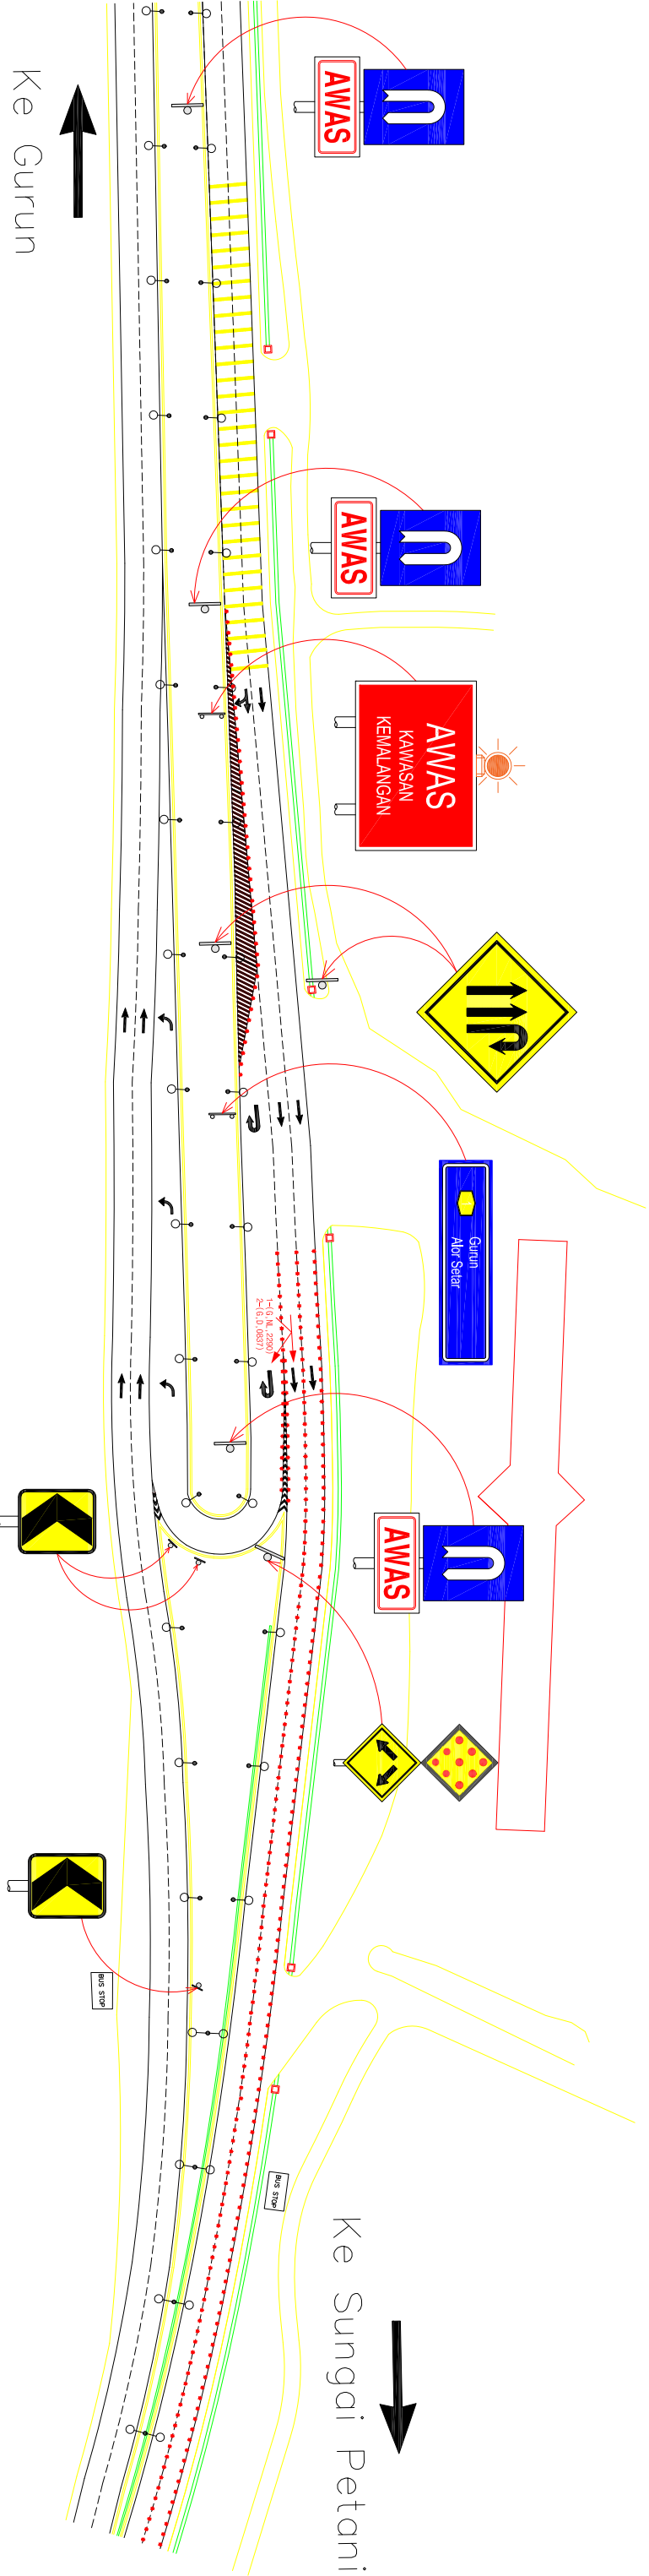
Collision Diagram

Berdasarkan kepada *collision diagram* terdapat 1 kemalangan yang berlaku pada waktu siang dan 1 kemalangan berlaku pada waktu malam dengan jenis pelanggaran **Langgar Sebelah Tepi**.

Berdasarkan *collision diagram* (Lampiran C) dan pengumpulan data daripada JKR Daerah di kawasan tersebut, kemalangan **Langgar Sebelah Tepi** mungkin berlaku disebabkan oleh konflik di lorong pusingan U, jarak penglihatan yang sangat luas dan kurang papan tanda penunjuk arah (rujuk Gambar 1).
