**LAPORAN SIASATAN KEMALANGAN
DI LALUAN PERSEKUTUAN 4, JALAN GERIK-KUPANG, SEKSYEN 83.6,
DAERAH HULU PERAK, GERIK, PERAK**

**DISEDIAKAN OLEH :
BAHAGIAN KEJURUTERAAN FORENSIK
PAKAR KEJURUTERAAN JALAN & JAMBATAN
CAWANGAN JALAN
IBU PEJABAT JKR MALAYSIA**

Pihak JKR Daerah Hulu Perak telah memohon satu kajian forensik bagi kawasan kemalangan di Laluan Persekutuan 4 (F0004), Jalan Gerik-Kupang, Seksyen 83.6, Daerah Hulu Perak, Gerik, Perak melalui surat bertarikh 12 Jun 2018.

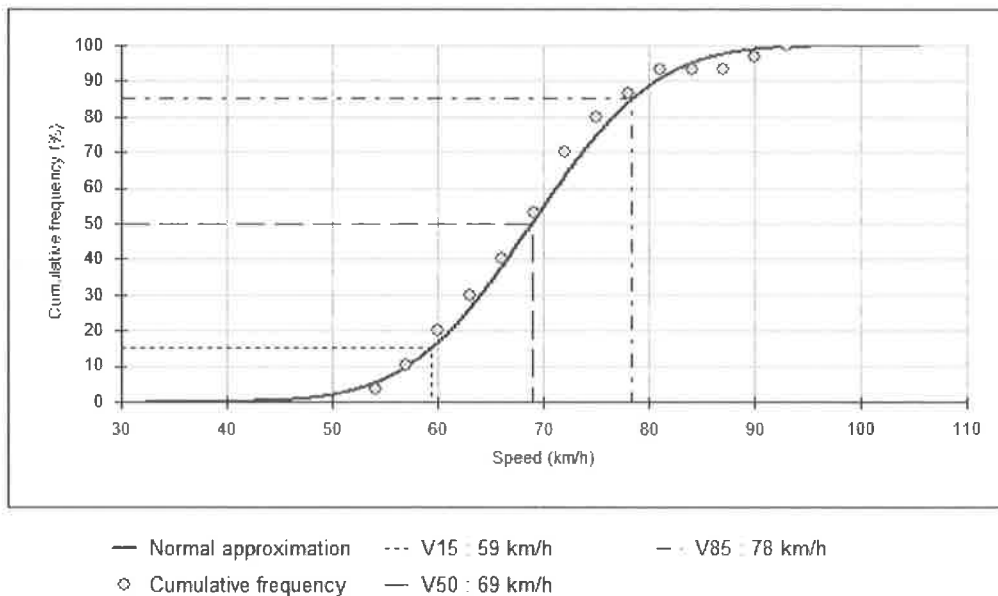
Rajah 1: Taburan Kekerapan Bertokok Kelajuan Setempat dari Gerik ke Kupang

Dari Gerik ke Kupang di jalan lurus sebelum selekoh didapati halaju peratusan ke-85, pemandu memandu dengan halaju 78 km/j. Hasil analisa adalah seperti Rajah 1 (Rujuk Lampiran A untuk analisis penuh).

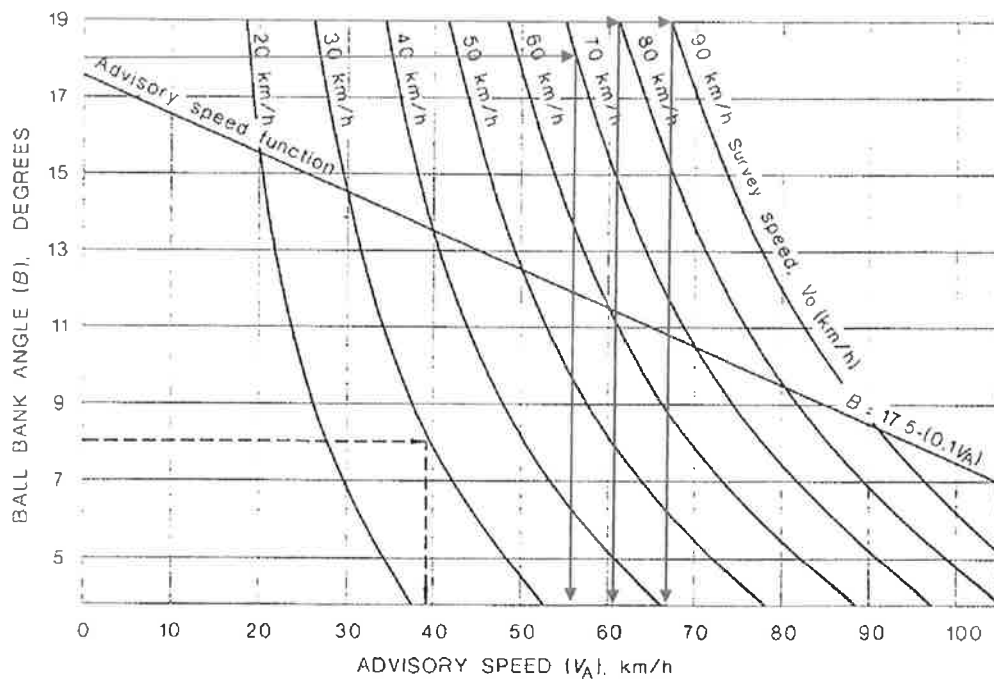
Rajah 2: Ujian *Ball Bank Indicator* Di Selekoh Arah Gerik-Kupang

Bagi mendapatkan halaju panduan di selekoh dari arah Gerik ke Jalan Kupang, ujian *Ball Bank Indicator* telah dijalankan. Beberapa bacaan telah diambil bagi mendapatkan halaju panduan (*advisory speed*) yang selesa dan selamat bagi pemanduan di selekoh berkenaan. *Survey speed* yang digunakan pada selekoh ini

adalah 90, 80 dan 70 km/j. Nilai ini kemudiannya diplotkan pada graf *ball bank angle degree* melawan *advisory speed* (Rujuk Rajah 2). Data-data yang diperolehi adalah seperti pada Jadual 6:

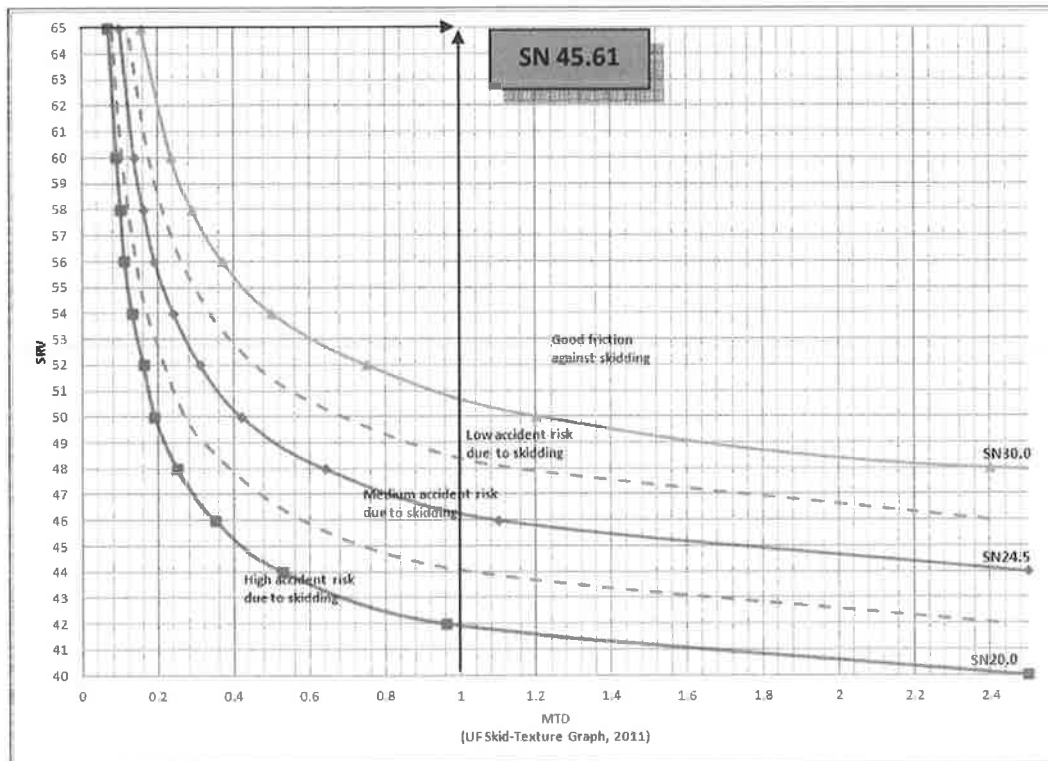
Rajah 3: Carta UF Skid - Texture Graph, 2011 bagi Penilaian Risiko Kemalangan *Wet Surface*

Berdasarkan rumusan (Bahagian Keselamatan Jalan, 2011), kemalangan *wet surface* berlaku apabila *Skid Number*, SN kurang dari 24.5. Selepas data dianalisis dan pengiraan, didapati permukaan pavemen jalan berada dalam lingkungan *good friction against skidding* dengan nilai **SN 45.41**. Justeru, bagi memudahkan penilaian SRV ataupun MTD di lokasi kajian, berikut adalah carta SRV - MTD yang menunjukkan had nilai SN 24.5 (Rajah 3).

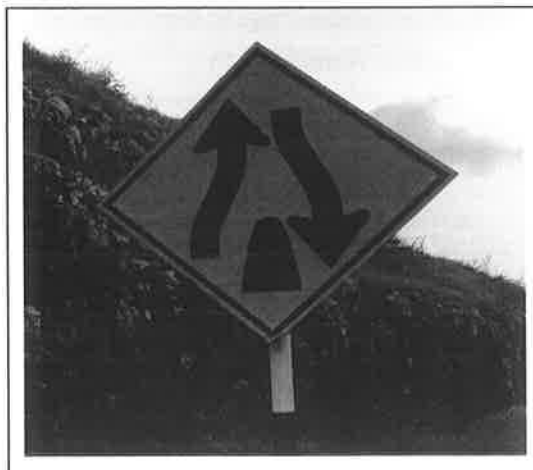
Gambar 13: Papan Tanda Jalan Kembar Tamat (WD. 38a) di Arah Gerik-Kupang

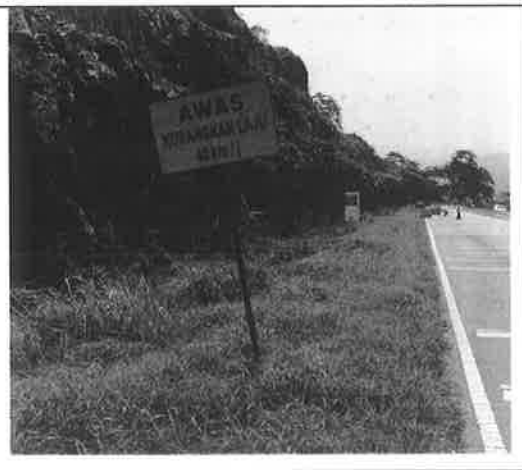
Gambar 14: Papan Tanda Sementara (AWAS – Kurangkan Laju) di Arah Gerik-Kupang

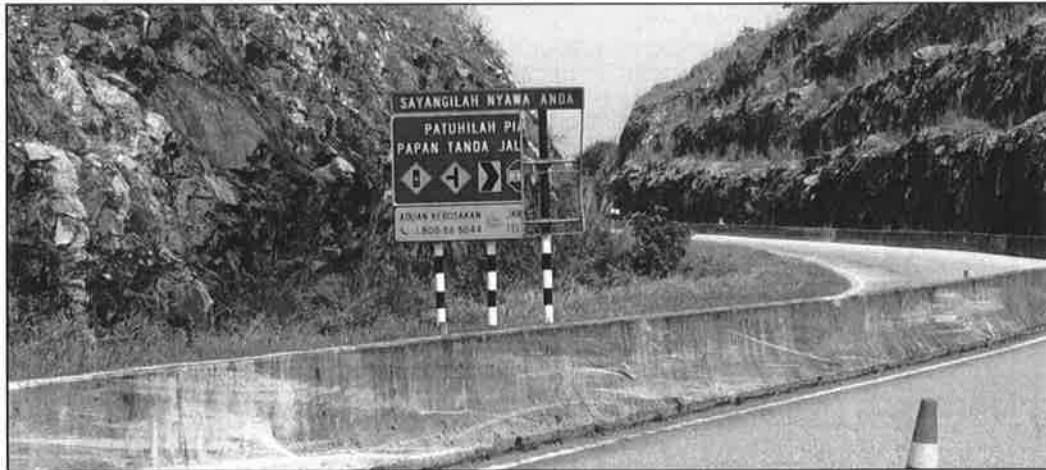
Gambar 15: Papan Tanda 'Patuhilah Piagam Papan Tanda Jalan Raya' Arah Kupang-Gerik

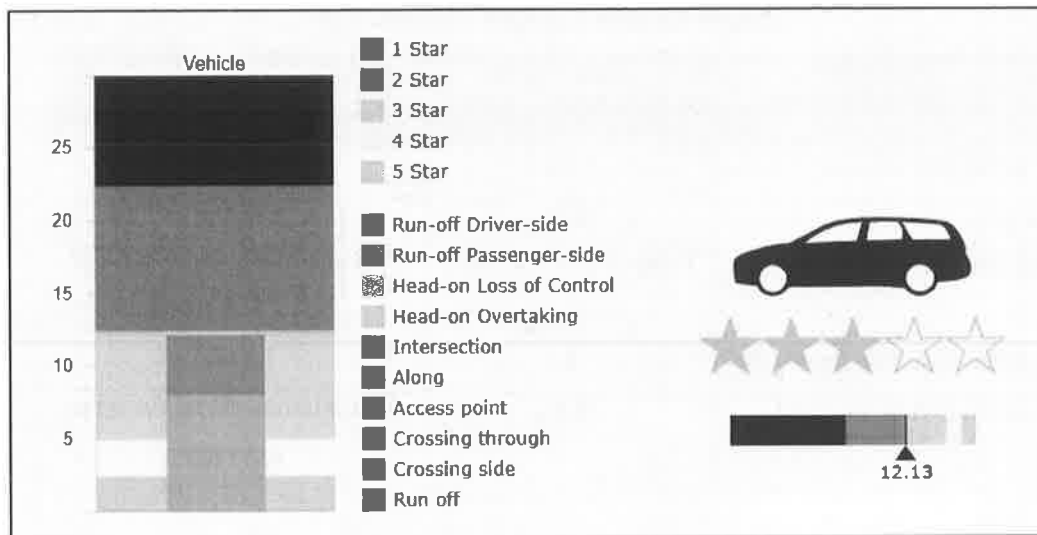
Gambar 17: Penarafan Tiga-Bintang Bagi Seksyen 83.6

Berdasarkan analisis *Star Rating Demonstrator* bagi Program Penilaian Jalan Raya (iRAP), jalan di lokasi kemalangan ini adalah berada pada penarafan tiga-bintang.
