**LAPORAN AWALAN SIASATAN KEMALANGAN JALAN RAYA F0001 DI KM
44.5 SEKSYEN 641.90, JALAN IPOH-KUALA KANGSAR, DAERAH KUALA
KANGSAR, PERAK DARUL RIDZUAN**

**DISEDIAKAN OLEH :
BAHAGIAN KEJURUTERAAN FORENSIK
FORENSIK DAN SOKONGAN TEKNIKAL
PAKAR KEJURUTERAAN JALAN & JAMBATAN
CAWANGAN JALAN
IBU PEJABAT JKR MALAYSIA**

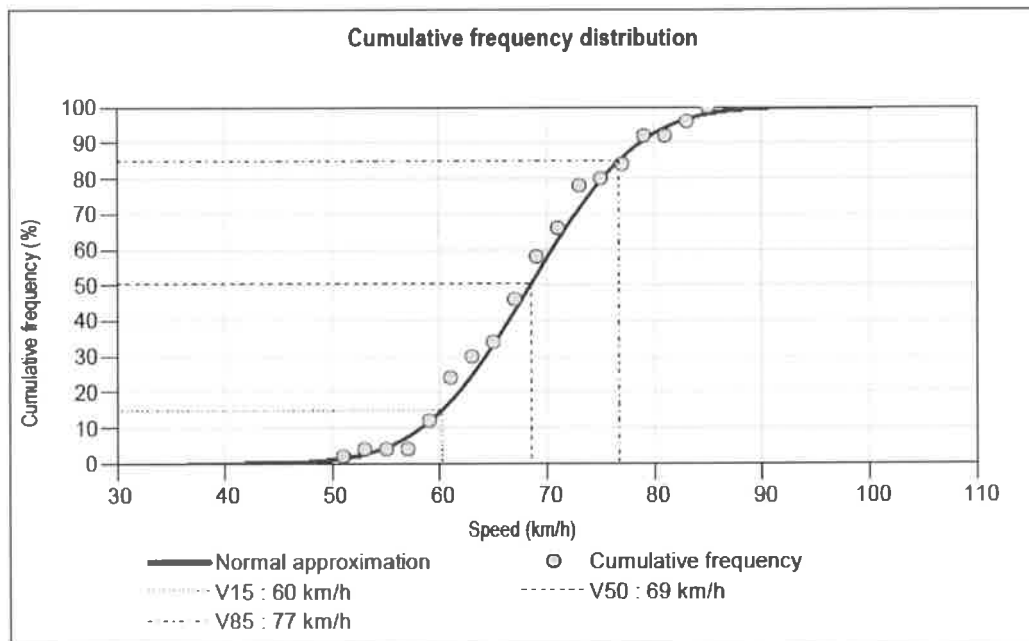
Rajah 3: Taburan Kekerapan Bertokok Kelajuan Setempat dari Kuala Kangsar ke Sungai Siput

Dari Kuala Kangsar ke Sungai Siput di jalan lurus didapati halaju peratusan ke-85, pemandu memandu dengan halaju 77 km/j. Hasil analisa adalah seperti Rajah 3

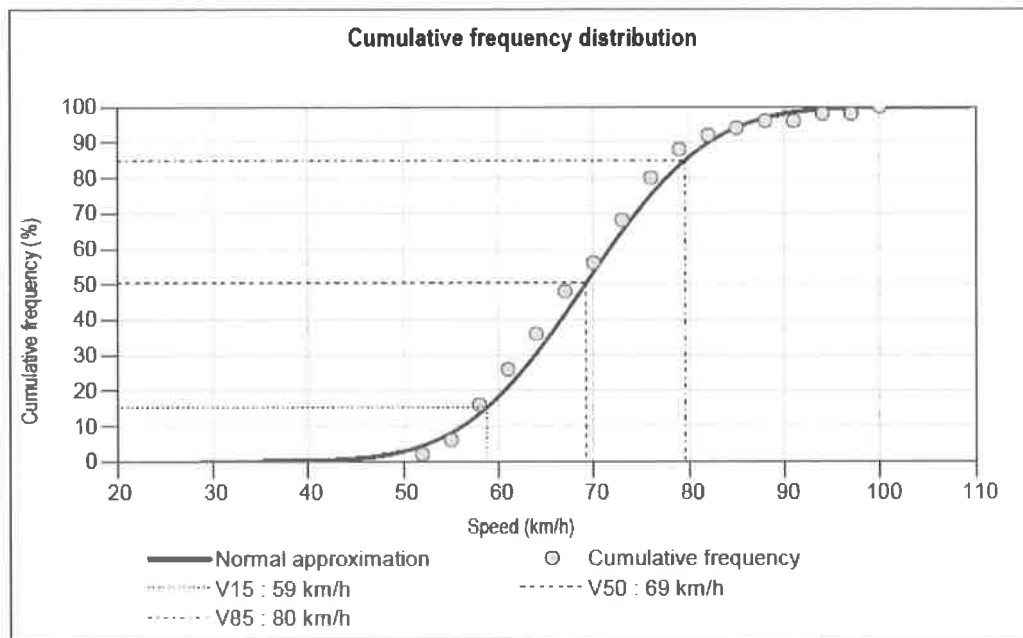
Rajah 4: Taburan Kekerapan Bertokok Kelajuan Setempat dari Sungai Siput ke Kuala Kangsar

Dari Sungai Siput ke Kuala Kangsar pula di jalan lurus didapati halaju peratusan ke-85, pemandu memandu dengan halaju 80 km/j. Hasil analisa adalah seperti Rajah 4
