## **JABATAN KERJA RAYA MALAYSIA**

**LALUAN PERSEKUTUAN FT003 JALAN KOTA BHARU –  
KUALA TERENGGANU, SEKSYEN 646, BESUT, TERENGGANU**

### **LAPORAN MEMPERELOK KAWASAN BERBAHAYA 2020**

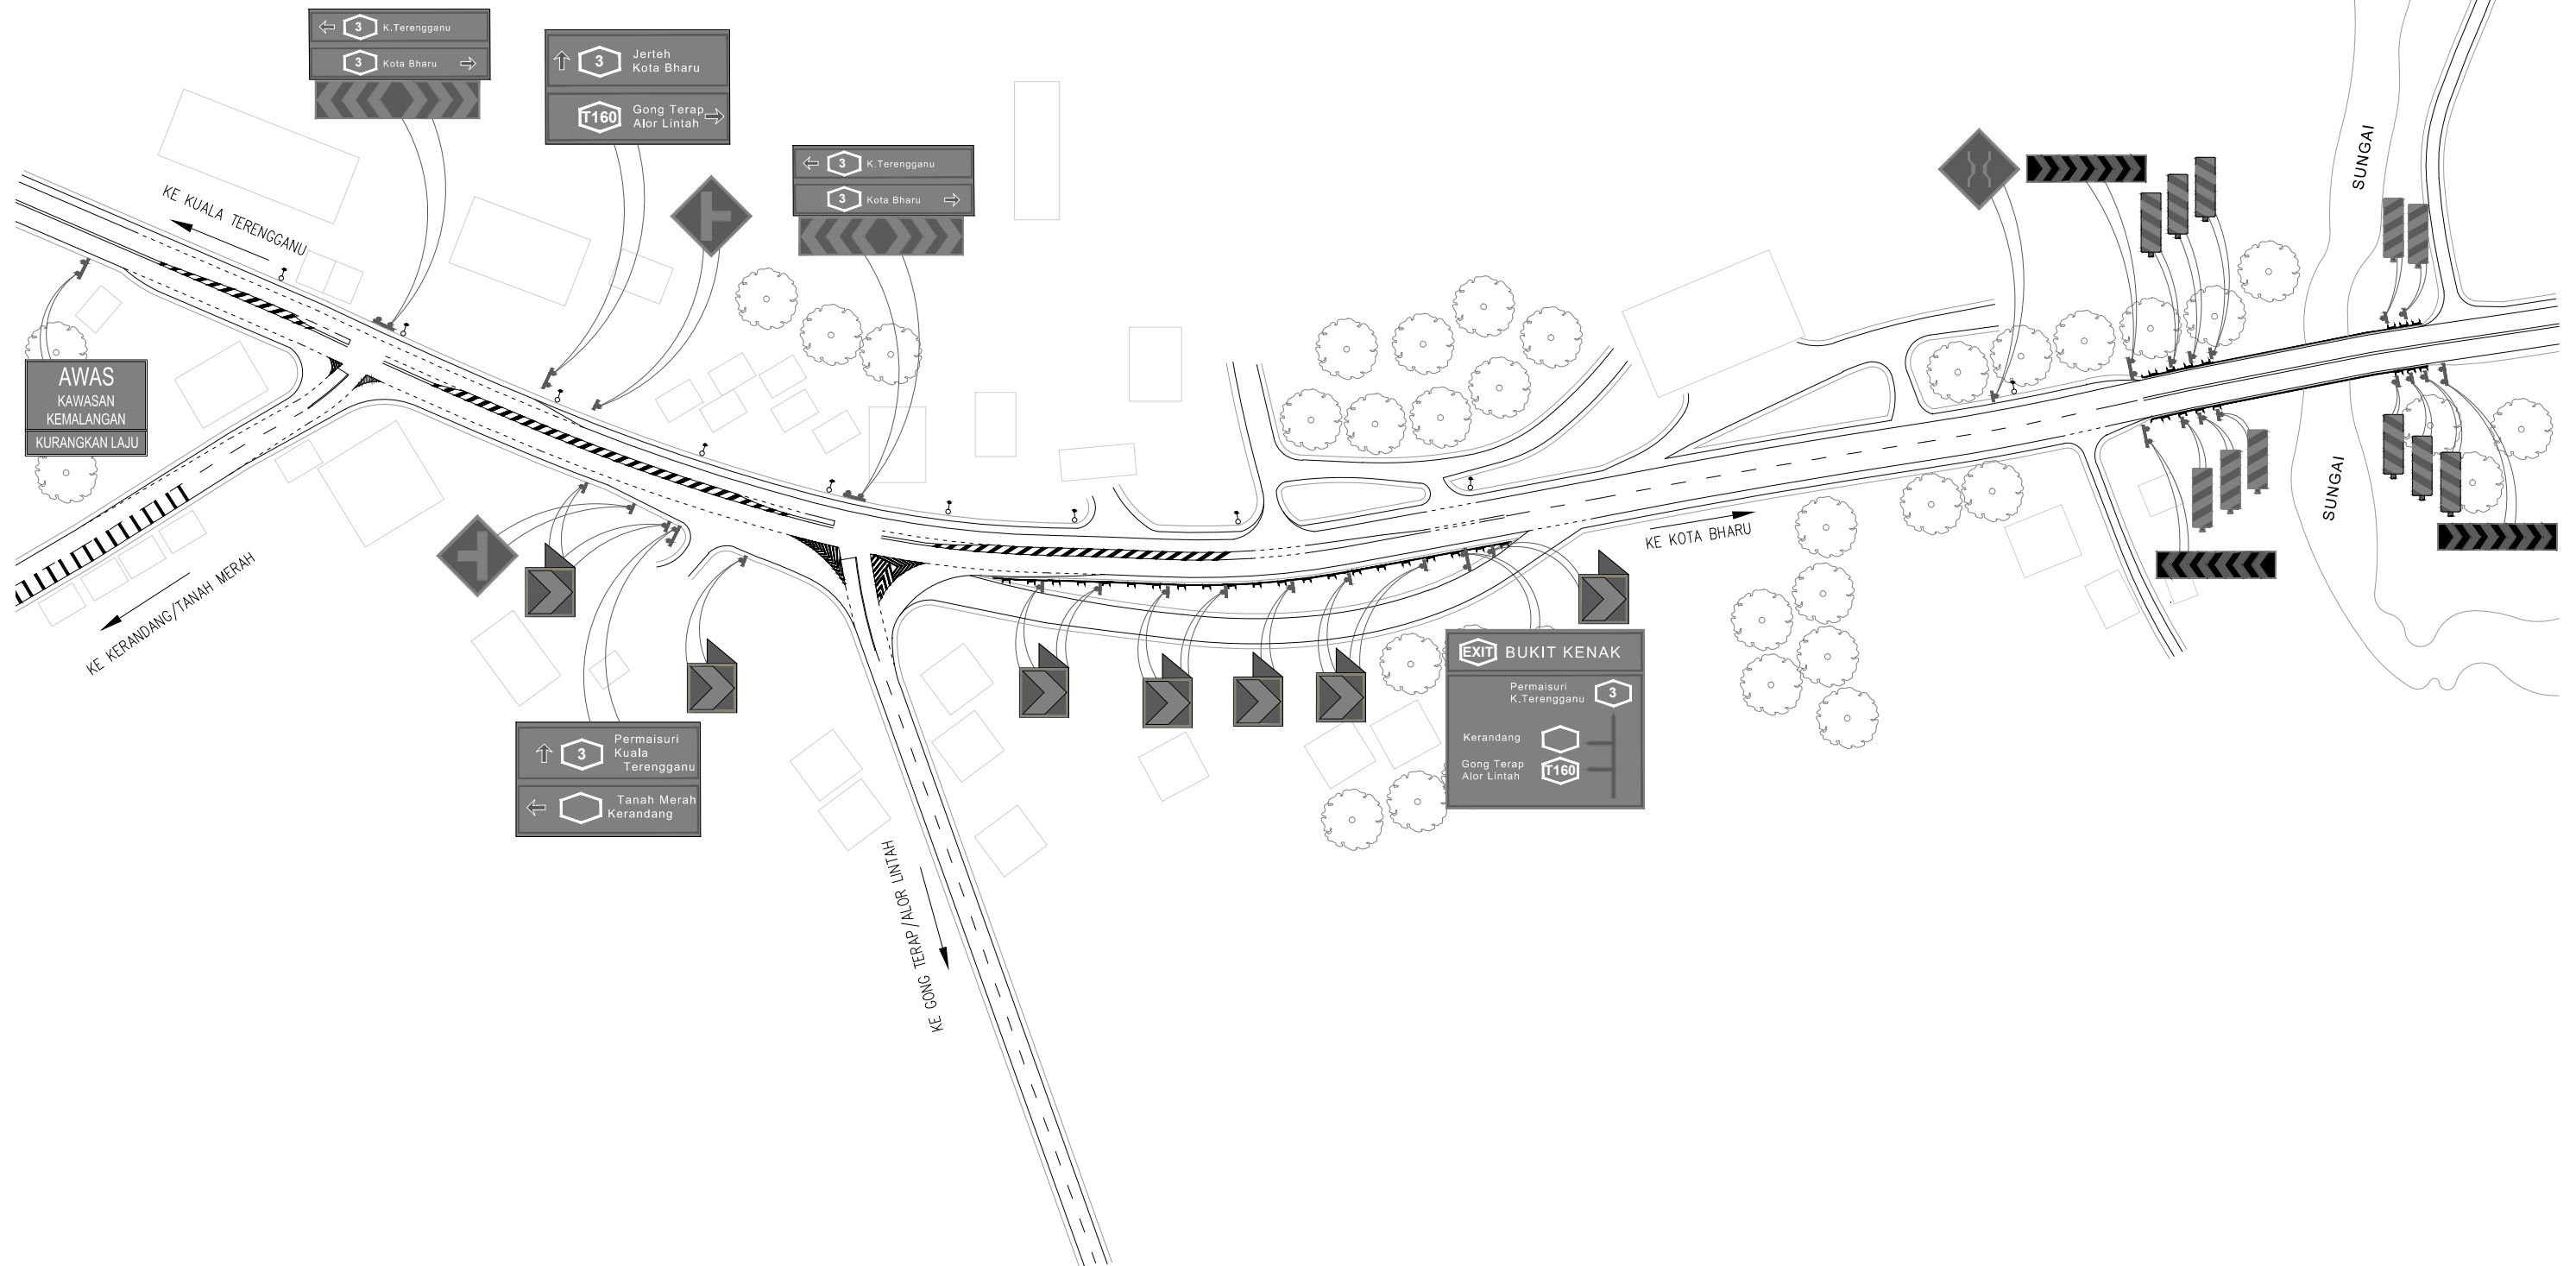
BLACKSPOT 2020 - FT003 JALAN KOTA BHARU - KUALA TERENGGANU SEKSYEN 646, BESUT, TERENGGANU  
PELAN SEDIA ADA

Berdasarkan kepada pemerhatian di lokasi *blackspot*, jalan ini merupakan jalan dua lorong *single carriageway* dimana terdapat dua (2) simpang-T yang berdekatan iaitu simpang ke Kerandang dan simpang ke Gong Terap dengan jarak anggaran antara dua (2) persimpangan tersebut adalah 160m. Setiap simpang dilengkapi dengan *acceleration lane* (*ac*), *deceleration lane* (*dc*), *storage lane* dan *merging lane*. Rujuk **Rajah 5.1**.
