**LAPORAN MEMPERELOK KAWASAN BERBAHAYA**  
**DI SEKSYEN 7, LALUAN PERSEKUTUAN FT129**  
**JALAN PASIR MAS-TANAH MERAH**  
**DAERAH PASIR MAS, KELANTAN**

**LAPORAN MEMPERELOK**  
**KAWASAN BERBAHAYA 2021**

# LAPORAN MEMPERELOK KAWASAN BERBAHAYA DI SEKSYEN 7 LALUAN PERSEKUTUAN FT129, JALAN PASIR MAS-TANAH MERAH, DAERAH PASIR MAS, KELANTAN

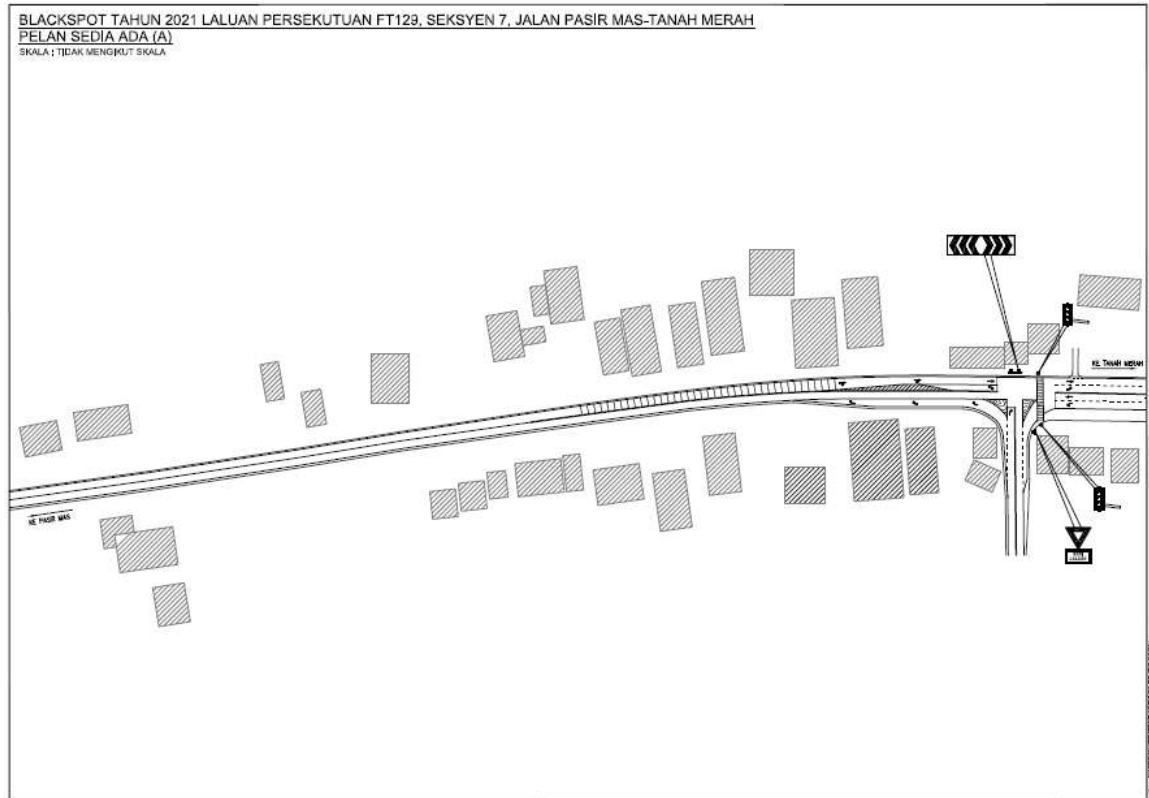
**Rajah 3: Jalan sedia ada (Lokasi A)**

Jalan sedia ada di lokasi blackspot bagi Laluan Persekutuan FT129 Seksyen 7 dibahagikan kepada dua (2) lokasi iaitu Lokasi A dan Lokasi B. Lokasi-lokasi sedia ada tersebut adalah seperti di Rajah 3 dan Rajah 4.
