PEMERIKSAAN KUALITAS PANEN

PT. SAWIT SUMBERMAS SARANA,TBK
QUALITY CONTROL

VISIT : 1
ESTATE :NBE
TANGGAL: 2023-03-30

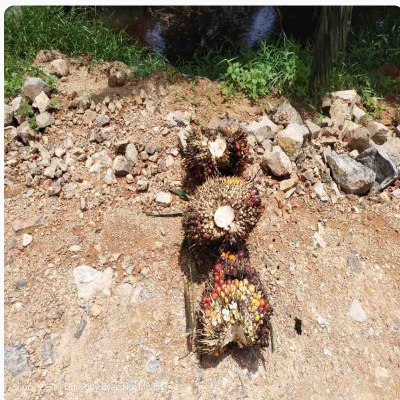
| PEMERIKSAAN KUALITAS PANEN | | | | | | | | | |
|---|---|---|---|---|---|--|---|--|---|
| 12 | C0408 | NBE | OB | | | | | | BERKELANJUTAN |

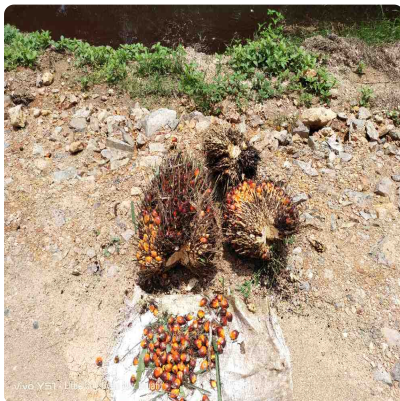
| PEMERIKSAAN KUALITAS PANEN | | | | | | | | | |
|---|---|---|---|---|---|--|---|--|---|
| 13 | C0408 | NBE | OB | | | | | | BERKELANJUTAN |
