**REFORÇO DO SOLO DE FUNDAÇÃO ATRAVÉS DA TÉCNICA DA INJEÇÃO DA
NATA DE CIMENTO: Estudo de caso em prédio residencial em Vitória de Santo
Antão - PE**

Trabalho de Conclusão de Curso apresentado à
Coordenação do Curso de Engenharia Civil do
Campus Agreste da Universidade Federal de
Pernambuco – UFPE, na modalidade de artigo
científico, como requisito parcial para obtenção
do grau de Bacharel em Engenharia Civil.

Reforço do solo de fundação através da técnica da injeção da nata de cimento: Estudo de caso no prédio residencial em Vitória de Santo Antão - PE

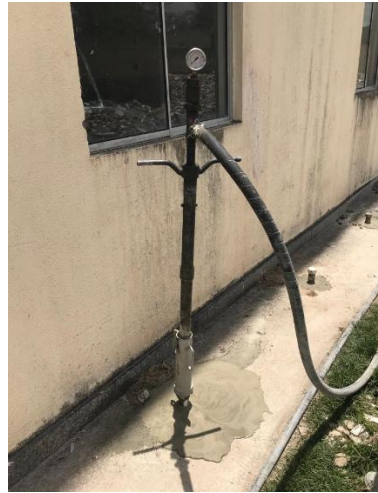
Figura 29 – Montagem do Obturador.

Para realizar a junção das mangueiras do equipamento de injeção com os tubos de injeção, foi preciso instalar um equipamento denominado de obturador. Esse equipamento conta com um manômetro para que seja possível o operador da injeção verificar a pressão que a nata está sendo injetada, e assim poder ser possível passar instruções para o operador da usina de nata de cimento para que ele aumente ou diminua a pressão da mistura. Na Figura 29 do Apêndice A pode ser visto a montagem do e funcionamento do obturador.

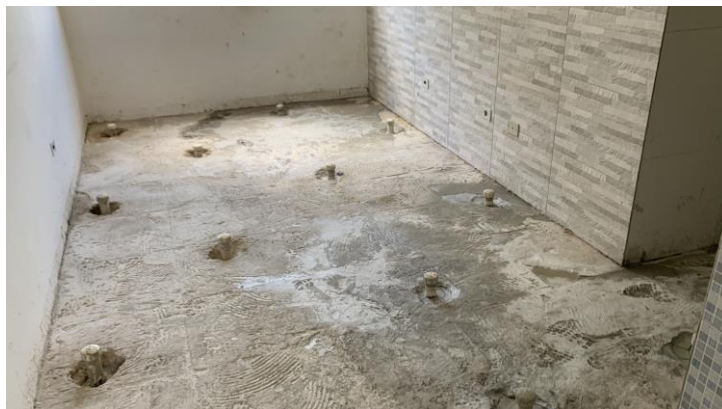
Figura 30 – Lacração dos Tubos de Injeção.

Finalizada a injeção, os tubos de injeção são tampados, e a próxima etapa a ser executada é a recomposição dos revestimentos que foram removidos para realização do serviço. A Figura 30 do Apêndice A mostra os tubos de injeção lacrados após a injeção.

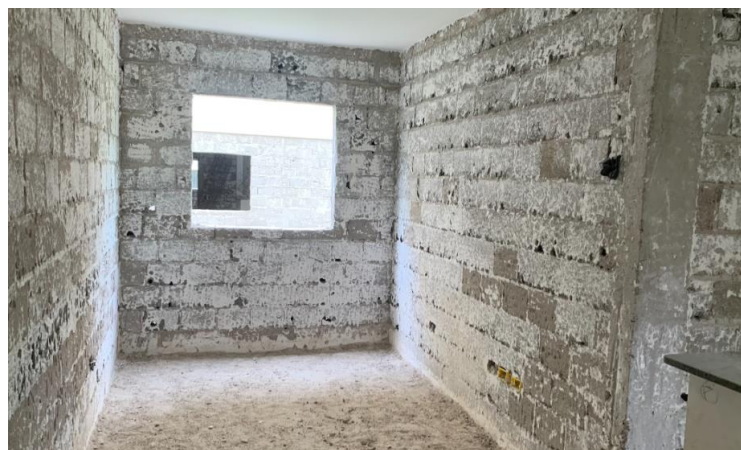
Figura 31 – Remoção dos revestimentos das paredes.

Para realizar o reforço foi preciso primeiramente remover as janelas e portas da edificação. Essa necessidade surgiu quando os revestimentos das paredes também tiveram que ser removidos, na Figura 31 do Apêndice A pode ser vista as esquadrias removidas.

Inicialmente, o projeto de reforço das paredes indicava que é preciso apenas apicoar o revestimento e pintura. Além disso, nos casos que houvesse cerâmica nas paredes, era para removê-las cuidadosamente para que fosse possível reaproveitá-las e apicoar o revestimento, assim, tornando possível garantir que a argamassa do reforço teria aderência com o revestimento presente na alvenaria. Contudo, devido à baixa qualidade do revestimento original das paredes optou-se por remover todo o revestimento e deixar a parede apenas com os blocos de concreto descobertos, pode-se visualizar as paredes sem nenhum revestimento na Figura 31 do Apêndice A.

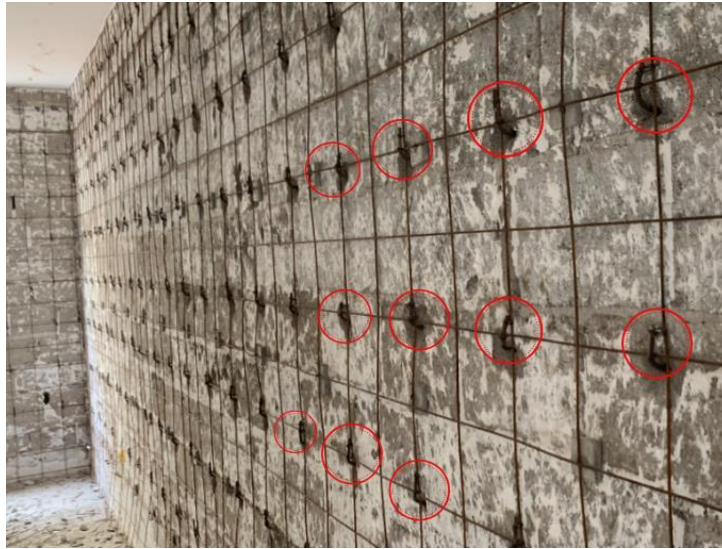
Figura 32– Barras de ancoragem fixadas na alvenaria.

Para ancoragem da malha na fundação foi feito um furo de 10 mm até uma profundidade de 10 cm da laje de fundação, para fixar a barras de ancoragem na fundação, foi colocada resina epóxi fluída preenchendo os vazios entre as barras e o concreto, vale ressaltar que antes de colocar a resina foi injetado ar comprimido nos furos com o intuito de remover os vestígios de poeira, garantindo assim uma melhor fixação das barras de ancoragem, a Figura 32 do Apêndice A mostra a malha fixada na alvenaria, e a Figura 33 do Apêndice A mostra as barras fixadas na laje radier.

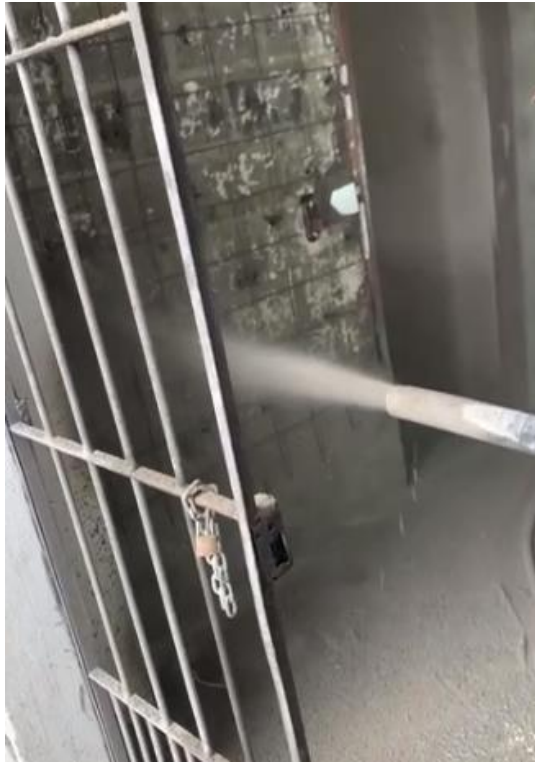
Figura 34 – Argamassa Sendo Projetada na alvenaria.

praticamente já se inicia quando a argamassa é projetada na alvenaria, se fosse feita a aplicação dessa argamassa de forma manual a cura da mistura já ia se iniciar muito antes da aplicação. A Figura 34 do Apêndice A mostra a argamassa sendo projetada na alvenaria, já a Figura 35 do Apêndice A mostra o resultado da aplicação da argamassa.
