FIELD SERVICE TECHNICAL REPORT

Customer: Bio Pappel S.A. de C.V.

End User: Planta de Fuerza Titan Bio Pappel Tizayuca

Unit(s) Serviced: Caldera Cerrey VU-60, 6 Quemadores Gordon-Piatt WDV-G-115

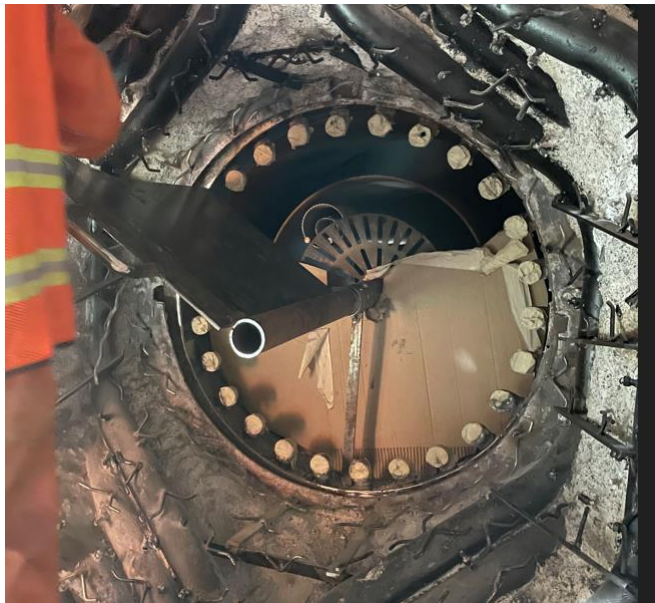
Antes del medio día se coloca la bandera en los quemadores 1A y 1B para poder comenzar con la fabricación de esas dos gargantas, en el tubo guía se puntan dos soleras para mantener centrada la bandera y que la construcción de la garganta sea uniforme, también se aplica pintura asfáltica o bitumastic a los tubos y a todas las anclas, esto funciona como anclaje y también protege a los tubos de la corrosión por la humedad que trae el refractario.

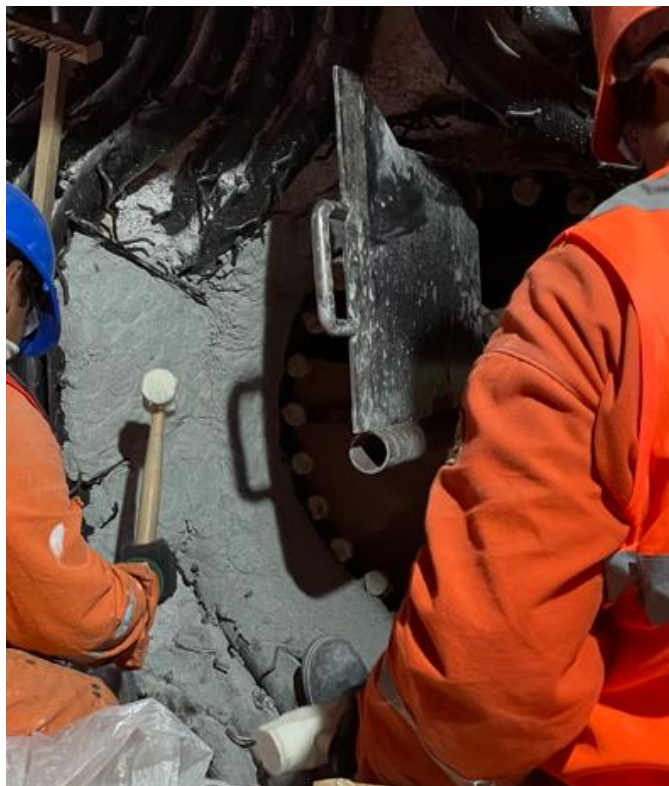
El refractario que se utilizará para la fabricación de las gargantas es el Greenpak 85 P M Plus, este refractario ya viene compuesto, es decir, que y no necesita de ser revuelto con agua o con algún otro elemento y la forma en que se tiene que colocar es por impacto o apisonarle, esto quiere decir que no es vaciado, con esto se le puede dar una correcta forma a la garganta y no quedaran espacios vacíos o poros.

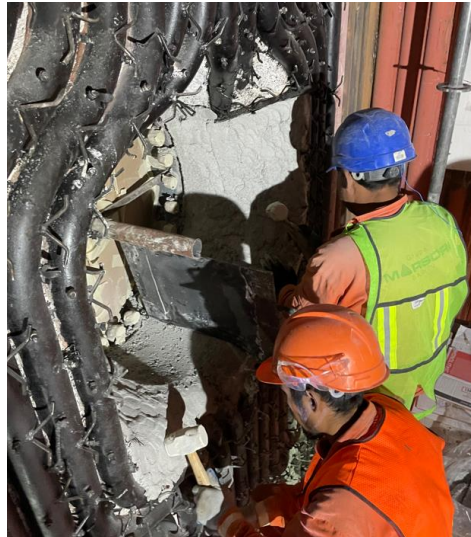
Como lo mencioné anteriormente, comenzaron con la fabricación de las gargantas de los quemadores 1A y 1B, es decir, comenzaron la construcción de manera vertical.

El día de hoy hicieron un avance de entre el 25% y 30% en cada una de las gargantas, personal de operaciones de planta se encargará de estar humedeciendo el refractario ya que esto ayudará a que haya una correcta adherencia del refractario.

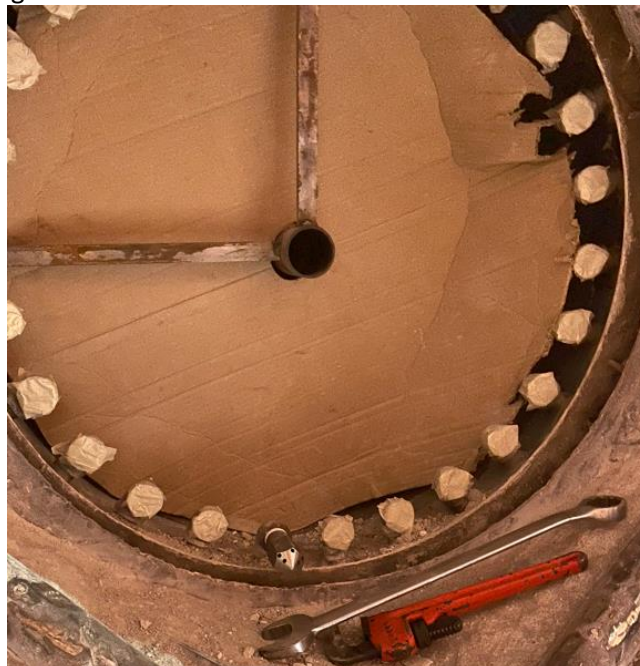
Le muestro a los supervisores de mantenimiento de planta como hacer la alineación de los 26 spuds que forman el anillo de gas.

Cabe mencionar que estos spuds son nuevos y que están hecho de acuerdo con el diseño original, ya que los que tenía anteriormente no eran los originales, eran hechizos y no estaban de acuerdo con el diseño original.

Esto también ayudará a mejorar la combustión y forma de la flama.

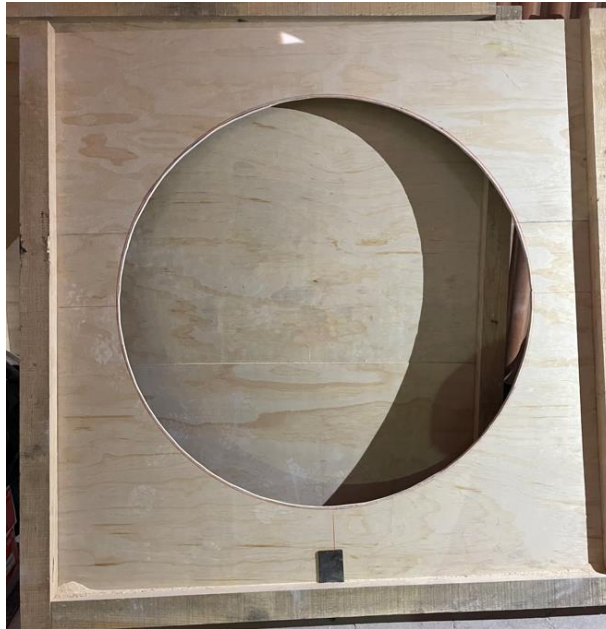
El refractario que irá después de la garganta cubriendo los tubos es diferente al que se ocupó para la fabricación de las gargantas, este será un refractario castable y para la aplicación de este se utilizará una cimbra de madera y poder vaciar el refractario.

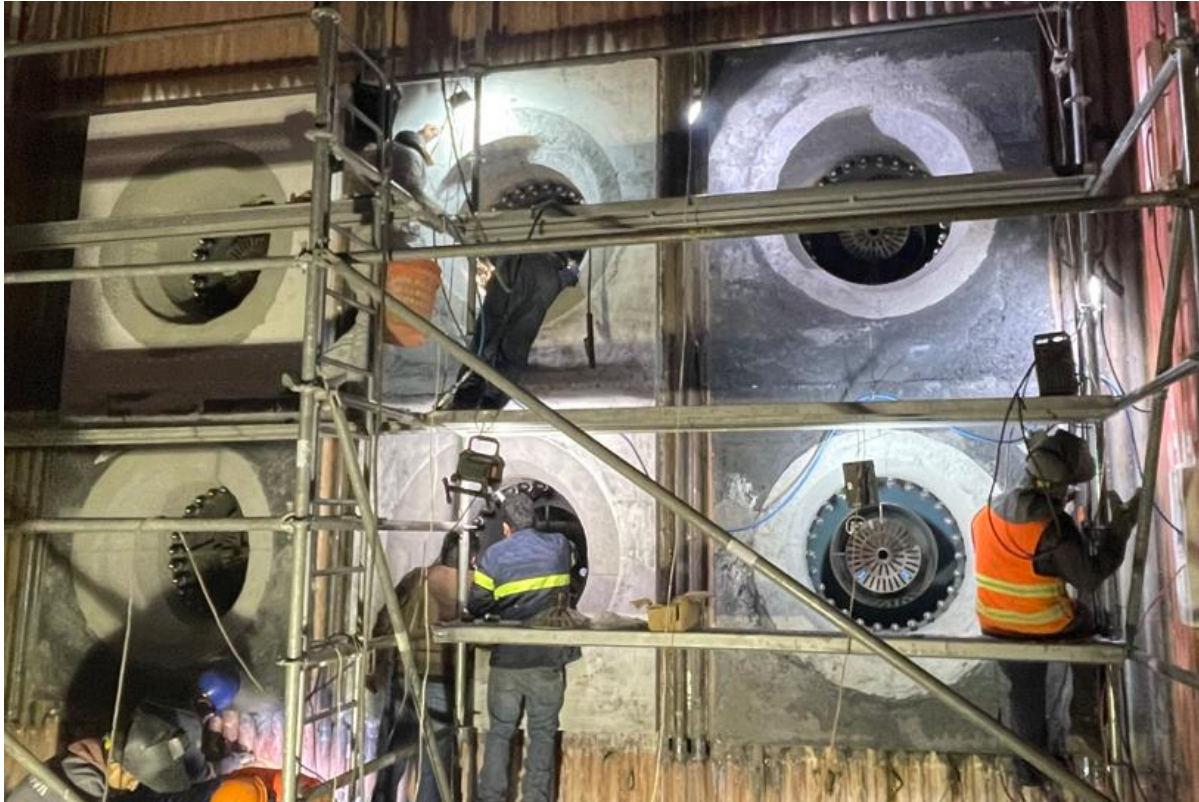
Ingreso al hogar de la caldera y observo que tanto las 6 gargantas como el refractario que va vaciado alrededor de las gargantas ya están terminados.

Los refractoristas entregaron ese trabajo el día de ayer por la tarde noche.

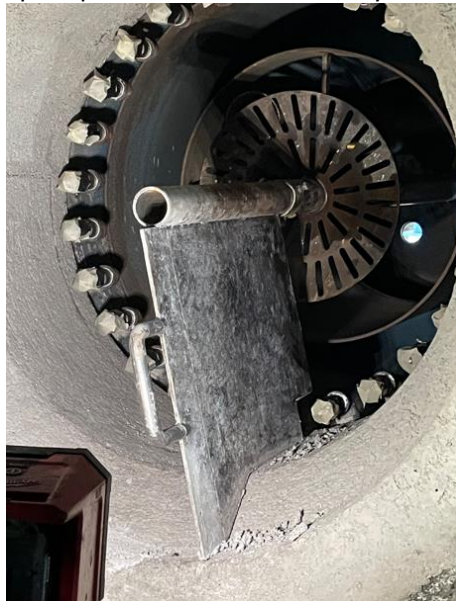
En las gargantas de los quemadores 2A, 3A y 3B no realizaron correctamente la culminación de la garganta, es decir, las últimas 3 pulgadas de la garganta que debe terminar sin ángulo, es decir, recto. En la parte de arriba no la realizaron correctamente, por lo que hago de su conocimiento al ingeniero Nolasco para que mande a corregir este problema.

Como los spuds y el plato difusor ya estaban colocados, tuvimos que solicitarles a los mecánicos que realizaran un corte a la bandera para poderla volver a colocar y hacer las correcciones pertinentes.

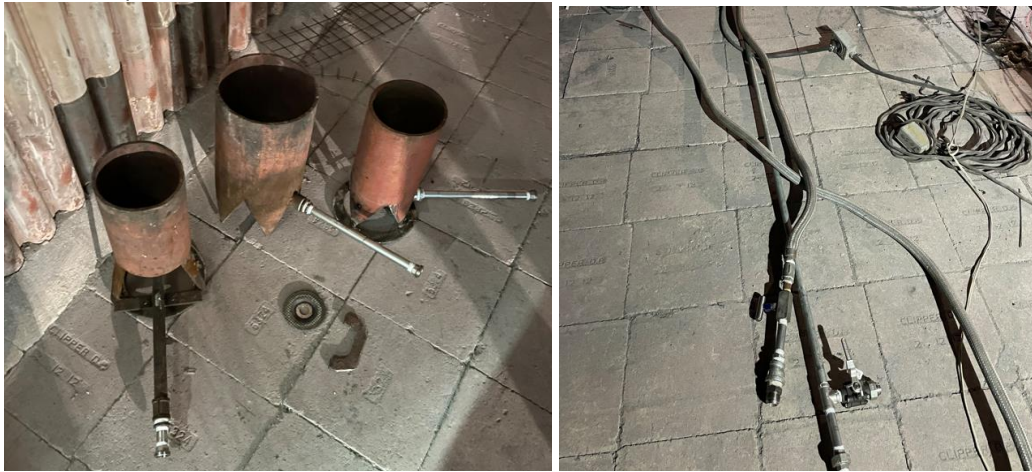
El curado será realizado por personal de planta y para tener conocimiento de la temperatura en el hogar colocaron un termo cople en la parte superior del hogar.

Comenzaran el curado con 3 mecheros que colocarán en el interior del hogar más o menos hasta alcanzar una temperatura de 70 grados centígrados, posteriormente empezarán a encender pilotos y posteriormente quemadores, conforme sea necesario.
