АНАЛИЗА ВЕРОДОСТОЈНОСТИ ТРАГОВА

THE ANALYSIS OF THE TRACE AUTHENTICITY

Милорад Ескић¹; Милан Божовић²; Ненад Марковић³

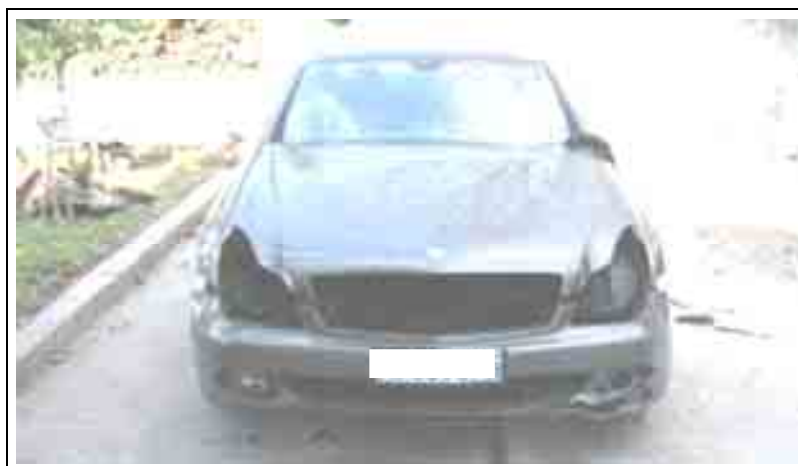
Слика број 10

Детаљном анализом оштећења возила, нашли смо оштећења које не могу настати као последица судара, односно превртања возила. Анализом оштећења овог возила смо нашли да делови возила недостају и да је "прекид" лимених површина возила правилног облика. Оваква оштећење не могу настати као последица саобраћајне незгоде. У овом случају је важно напоменути да фотографија ових оштећења није начињена у циљу издвајања карактеристичног оштећења.
