ЕКСПЕРТИЗА САОБРАЋАЈНЕ НЕЗГОДЕ

Поступајући по Наредби **XXXXXXX XXXXXXXXX**, судије **XXXXXXX** суда у **XXXXXXX XXXX**, Комисија вештака Traffic Safety Group у Београду, извршила је анализу Списа **Ки-00/00**, па даје:

НАЛАЗ И МИШЉЕЊЕ ВЕШТАКА

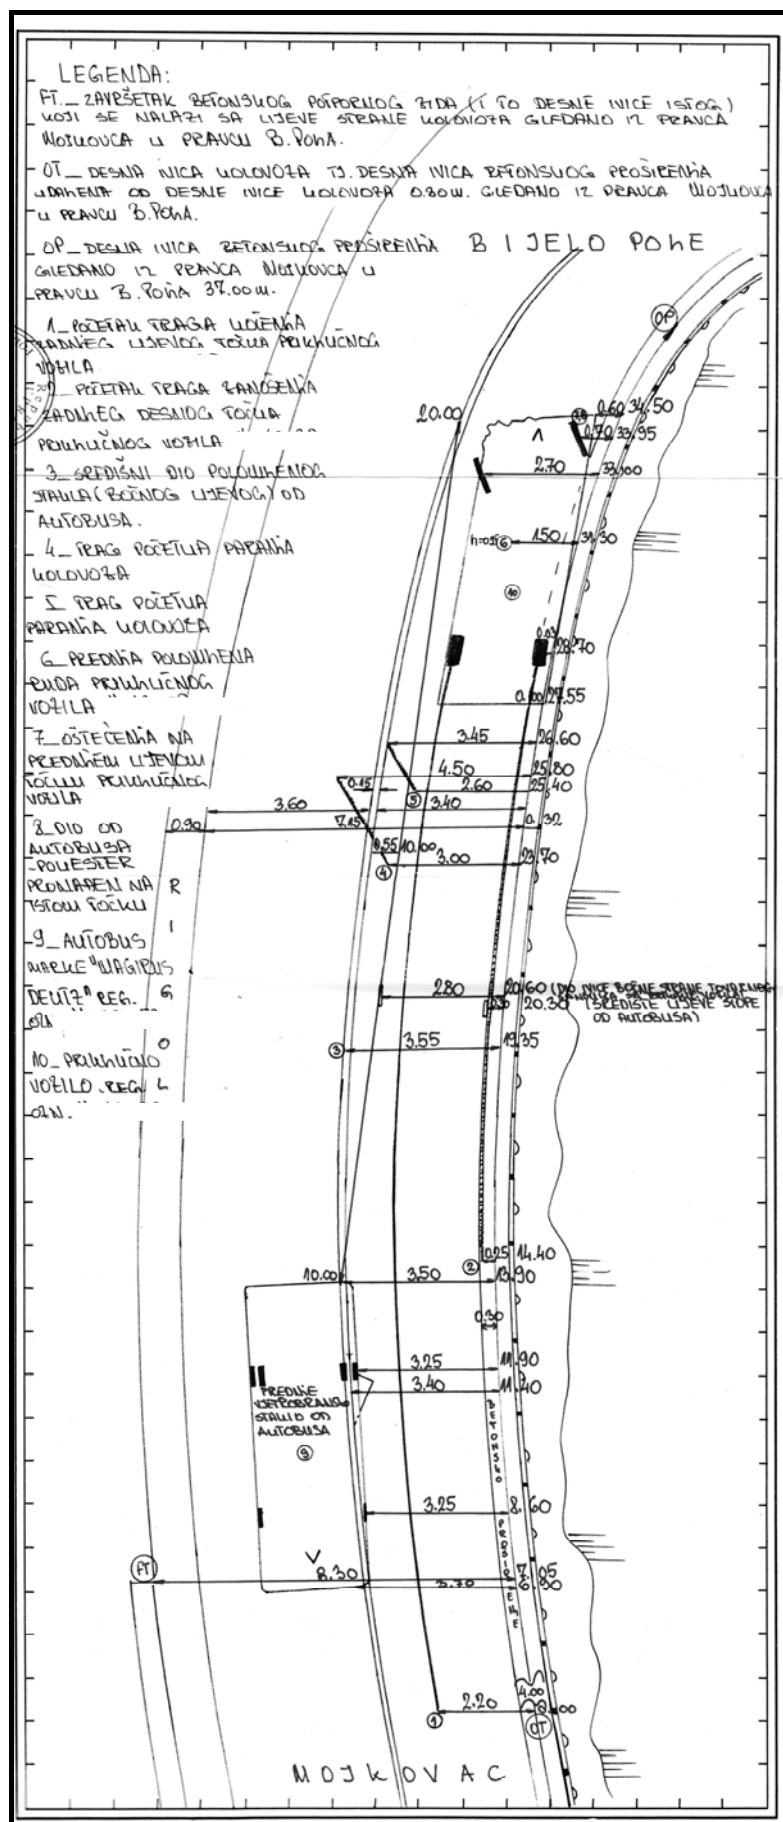
Почетак трага кочења задњег левог точка приколице (позиција бр. 1 на Скици лица места), налазио се на **0,0** m улево од ОП и у висини ОТ. Према Скици лица места, траг кочења задњег левог точка приколице се налазио у десној саобраћајној траци и завршавао се испод задњег левог точка заустављене приколице. Дужина трага кочења задњег левог точка приколице је најмање 28,7 m. Наиме, како се задња осовина приколице налазила на 27,8 m после ОТ и како се почетак трага кочења задњег левог точка приколице налазио у висини ОТ, то је дужина трага кочења задњег левог точка приколице најмање 27,8 m.

Почетак трага заношења задњег десног точка приколице (позиција бр. 2 на Скици лица места), налазио се на **0,00** m улево од ОП и на **00,0** m после ОТ. Траг заношења задњег десног точка приколице се пружа дуж десне саобраћајне траке и завршава се испод задњег десног точка заустављене приколице. Дужина трага заношења задњег десног точка приколице је најмање 14,3 m (**00,0-00,0** m).
