# **여객선 세월호 전복사고 특별조사 보고서 <Safety Investigation Report>**

사 고 일 자 : 2014. 4.16.

## **해양안전심판원 특별조사부**

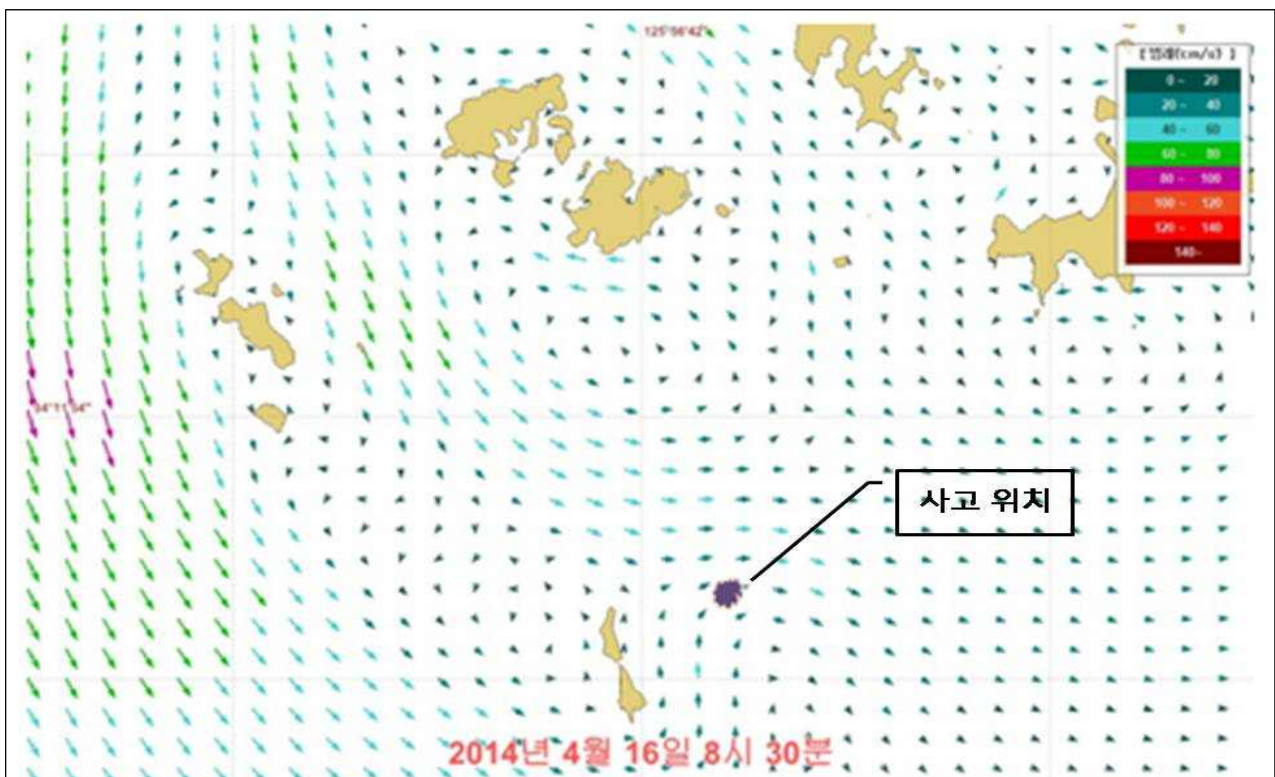
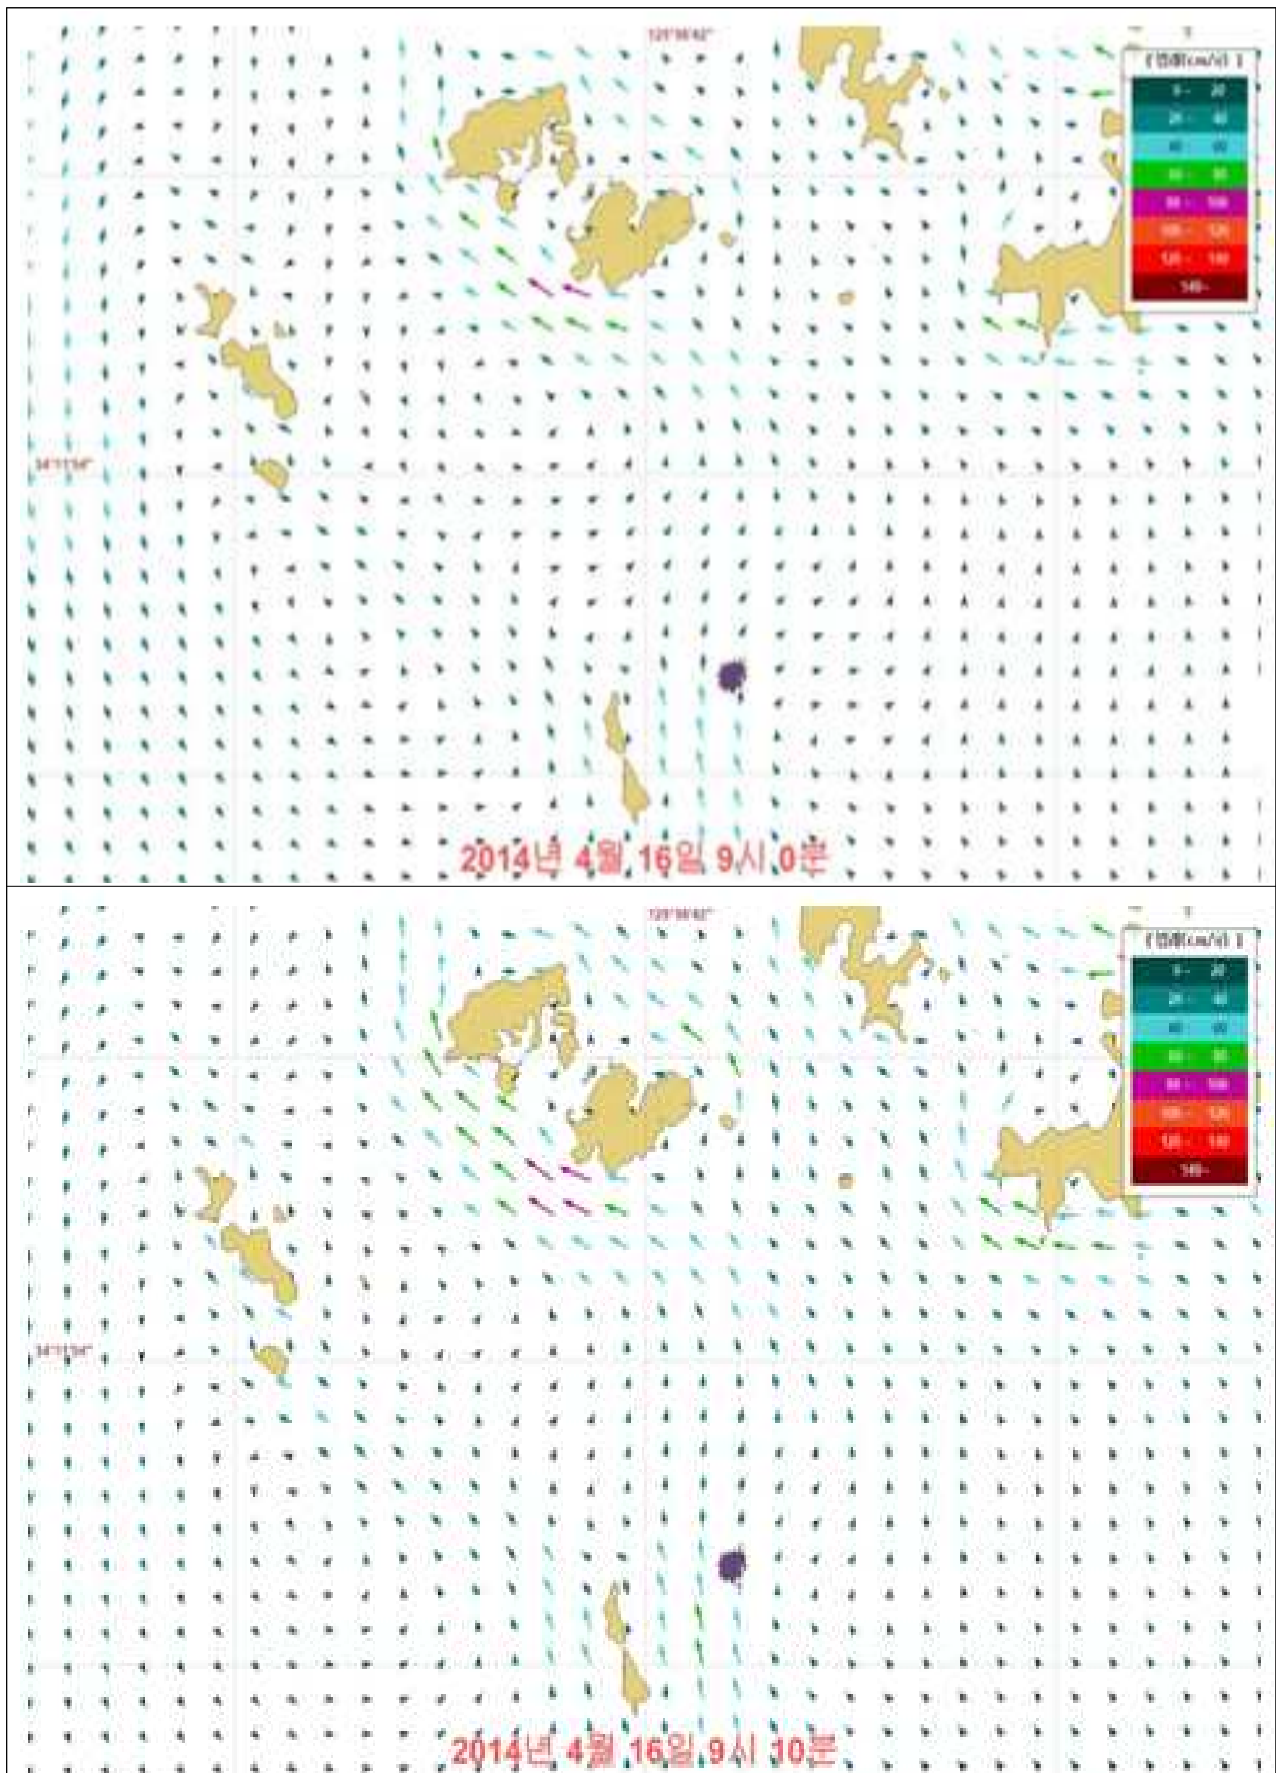
[그림 3] 조류의 흐름과 속도

3.4.3 사고 당시 맹골수도의 조류의 방향과 속도는 [그림 3] 과 같으며, 사고 해역의 조류 방향은 소용돌이 형태를 보이지만, 세월호가 표류하던 해역에는 그 당시 조류가 북쪽으로 흐르고 있었던 것으로 나타났다.

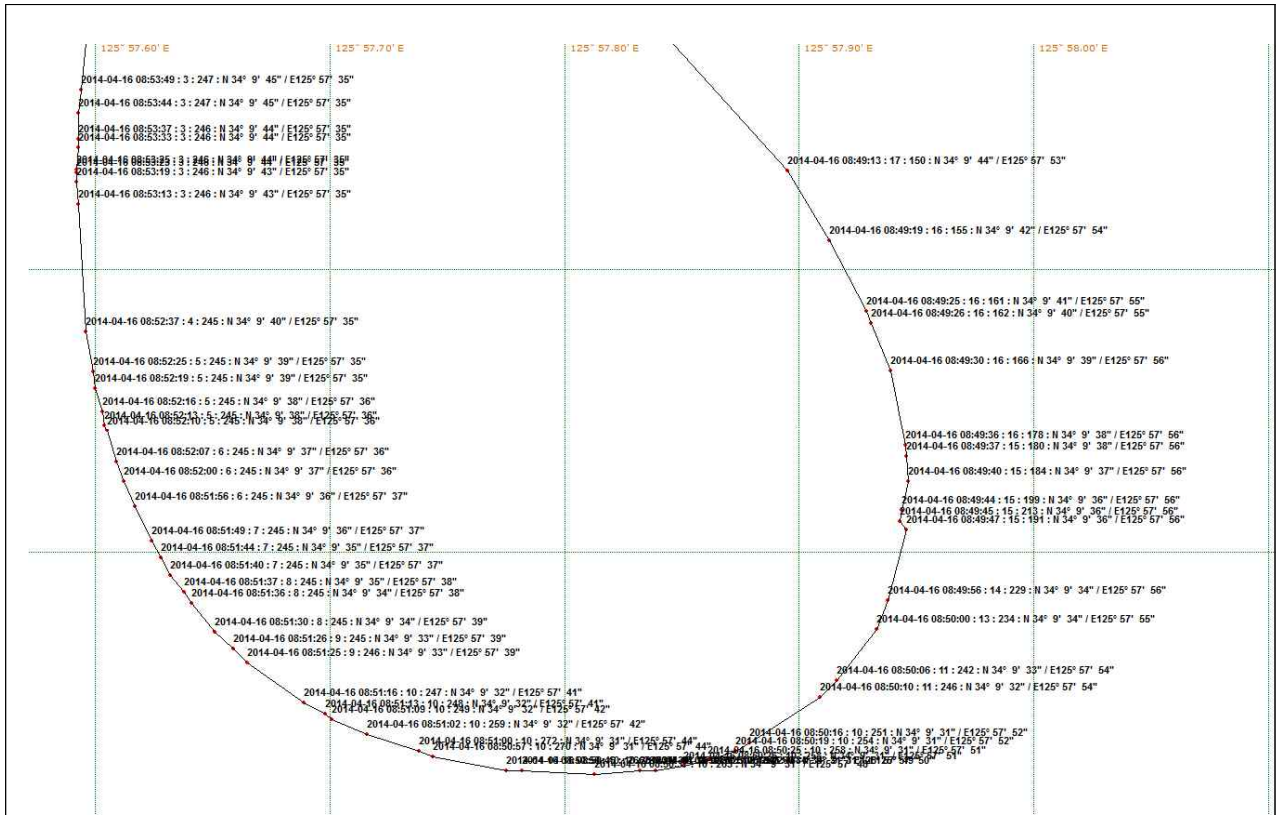
[그림 4] 세월호 항적자료

4.1.3 세월호 선박자동식별장치(AIS ; Automatic Identification Systems)의 원문 데이터(Raw data)와 진도 연안VTS센터에 저장된 AIS 자료를 혼합하여 4월 26일 해양수산부에서 최종적으로 발표한 세월호의 항적은 [그림 4] 와 같다.

4.1.5 세월호가 침몰한 지점은 병풍도 북북동쪽 3.1마일(세월호 선미부 기준 북위 34도 12분 44초, 동경 125도 57분 27초) 지점으로 주변 수심은 약 30미터 이상이다.

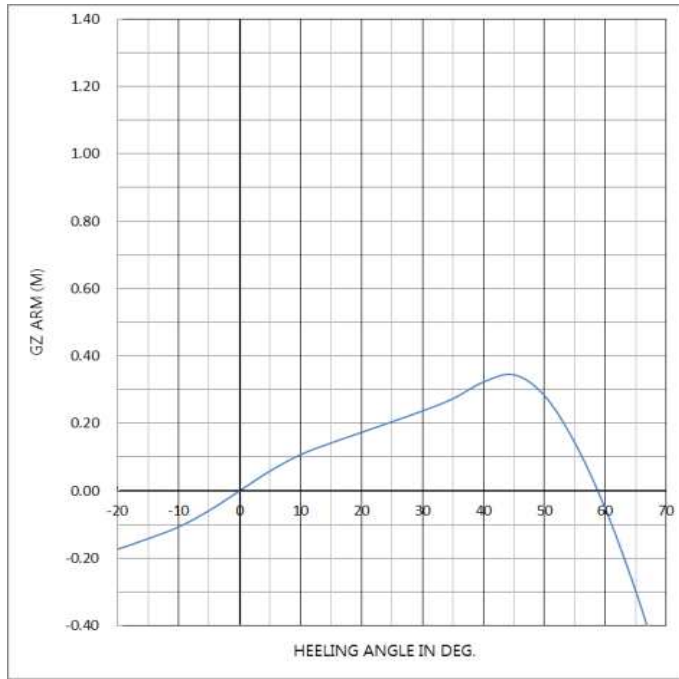
Draft	Disp.(MT)	LCB	VCB	TPC	LCF	MTC	KMT
6.193	9763.200	-6.031	3.543	23.0	-11.74	173.9	11.288

q	KN	KGo $\cdot$ SINq	GZ
0	0.000	0.000	0.000
5	0.982	0.923	0.059
10	1.948	1.841	0.107
15	2.886	2.744	0.142
20	3.797	3.624	0.173
25	4.679	4.474	0.205
30	5.527	5.290	0.237
35	6.337	6.064	0.273
40	7.116	6.793	0.323
45	7.815	7.471	0.344
50	8.375	8.093	0.282
60	9.097	9.151	-0.054
70	9.345	9.932	-0.587
80	9.163	10.410	-1.247

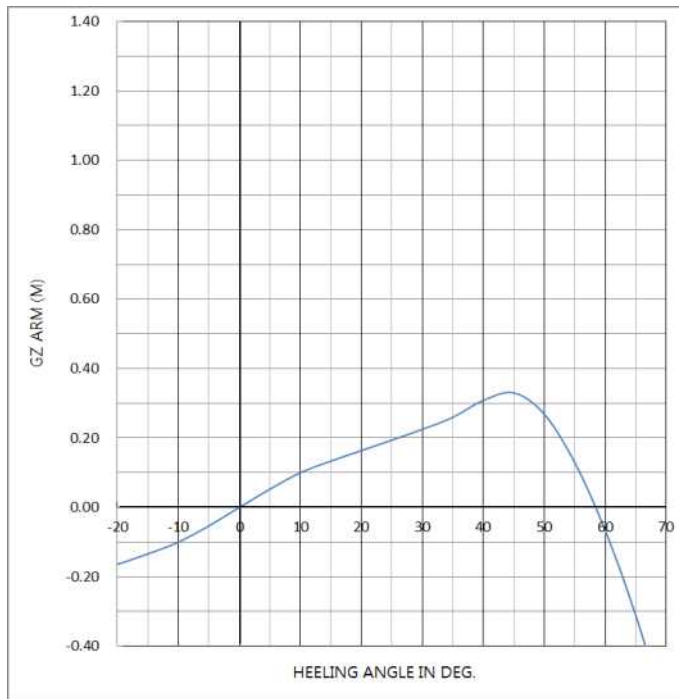
Draft	Disp.(MT)	LCB	VCB	TPC	LCF	MTC	KMT
6.186	9718.971	-6.078	3.540	23.0	-11.77	174.1	11.296

q	KN	KGo*SINq	GZ
0	0.000	0.000	0.000
5	0.983	0.930	0.053
10	1.949	1.849	0.100
15	2.887	2.754	0.134
20	3.799	3.635	0.164
25	4.681	4.487	0.194
30	5.528	5.303	0.225
35	6.338	6.078	0.260
40	7.116	6.808	0.308
45	7.816	7.486	0.330
50	8.377	8.109	0.268
60	9.100	9.167	-0.067
70	9.348	9.949	-0.601
80	9.165	10.426	-1.261
