Impactos do rompimento da barragem de rejeitos de Brumadinho, Brasil: uma análise baseada nas mudanças de cobertura da terra

Impacts from the tailings dam rupture of Brumadinho, Brazil: an analysis based on land cover changes

Luís Flávio Pereira^a, Gabriela de Barros Cruz^a, Ricardo Morato Fiúza Guimarães^b

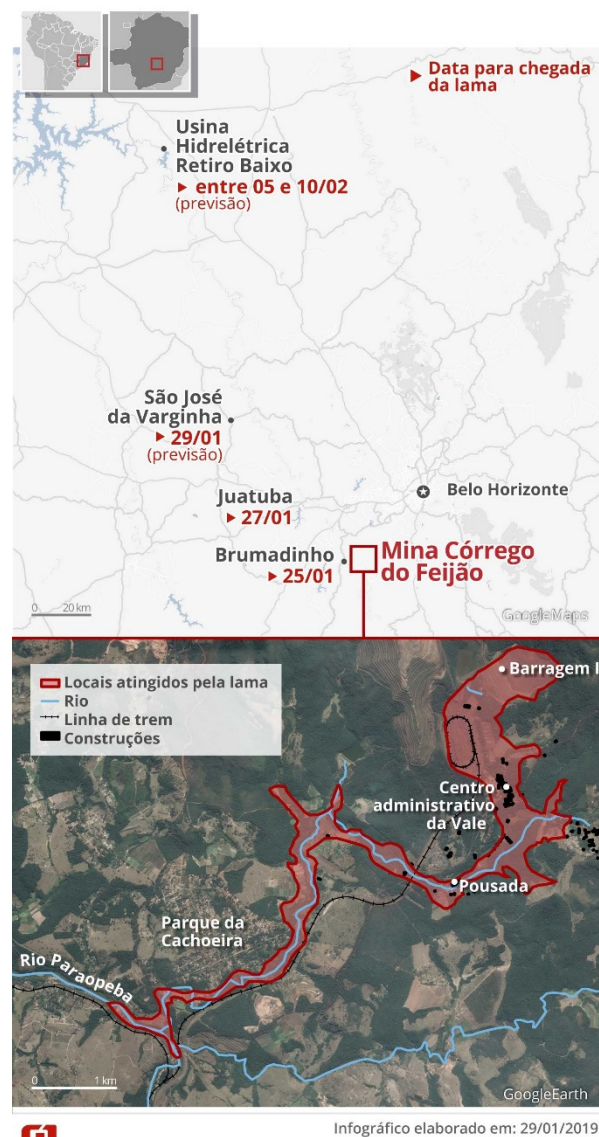
O maior impacto imediato do rompimento da barragem foi o de perdas humanas. Até o dia 02 de fevereiro de 2019, oito dias depois do rompimento, foram contabilizadas 110 mortes e 238 pessoas desaparecidas (G1, 2019). O grande número de mortes no desastre está relacionado, principalmente, à localização das áreas administrativas da empresa, próximas à barragem rompida, e de residências, que se estendiam desde as proximidades da mina até a comunidade de Parque da Cachoeira (Figura 1).

Imagens aéreas e fotografias do terreno mostram que rejeitos cobriram grande extensão de terras, danificando estruturas empresariais, moradias, atividades agropecuárias e vegetação nativa (G1, 2019) (Figura 1). Entretanto, no âmbito quantitativo, pouco se sabe sobre o tamanho e composição das áreas atingidas, o que dificulta o dimensionamento, caracterização e mitigação dos

Figura 1. Esquematização da localização da mina Córrego do Feijão e das localidades atingidas pelo rompimento. Fonte: G1 (2019).
