Informe termografico

Ciente S.A.

Introducción Informe Termografico

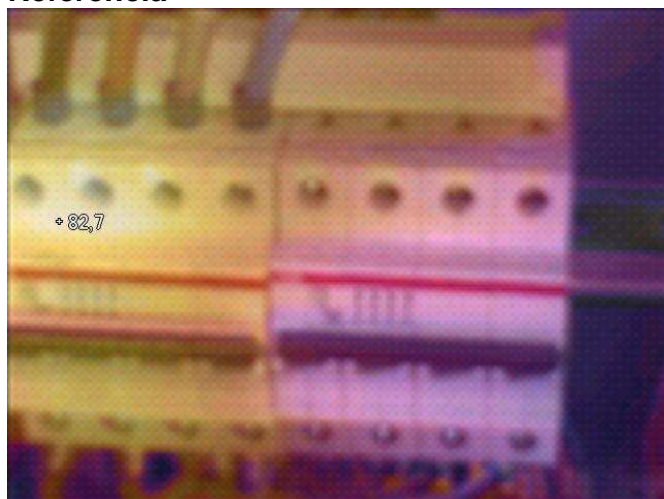
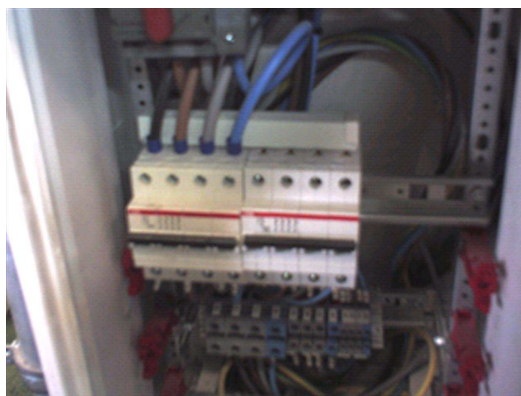
IMG_0024.is2

Cliente	
Zona	Nave A Zona 4.3
Localización	Cuadro de Mando
Problema	no detectado
Gravedad	Grave
Actuación	Seguimiento termográfico Adecuar la sección del cable de alimentación de la línea
Técnico	Javier Nicolás

Nombre	Temperatura	Emisividad
Cursor punto caliente	82,7°C	0,95

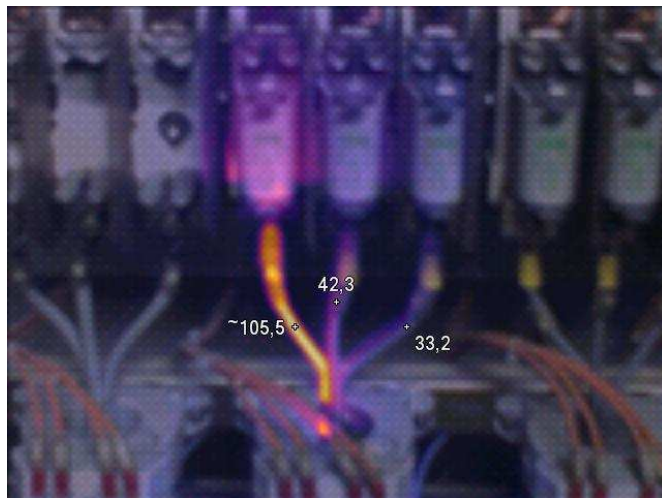
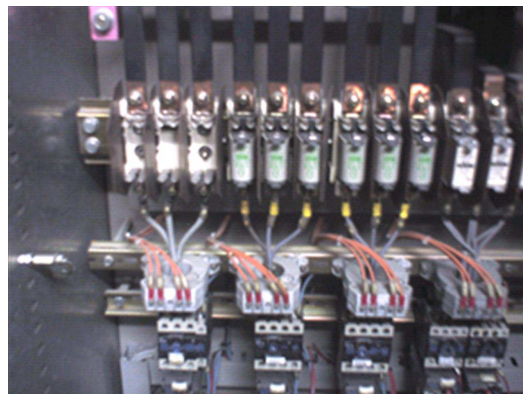
img_0012.is2

Fallo de conexiones

Cliente	Cliente
Zona	Armario C13. MOTORE DOMINICALE Zona 2.6
Localización	Estación Transformadora 2
Problema	Fallo conexión
Gravedad	Grave
Actuación	Comprobación anomalía Seguimiento termográfico
Técnico	Javier Nicolás

Nombre	Temperatura	Emisividad
P0	~105,5°C	0,95
P1	42,3°C	0,95
P2	33,2°C	0,95

Se deben revisar las conexiones del elemento de mayor temperatura.

Una vez revisado, se recomienda realizar inspección termográfica para comprobar su estado.

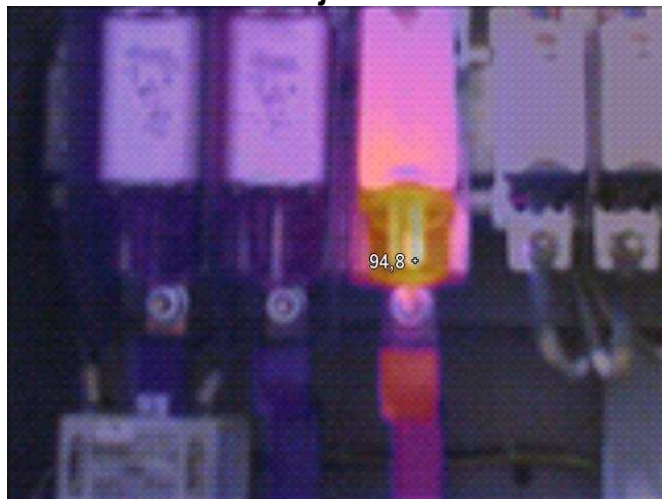
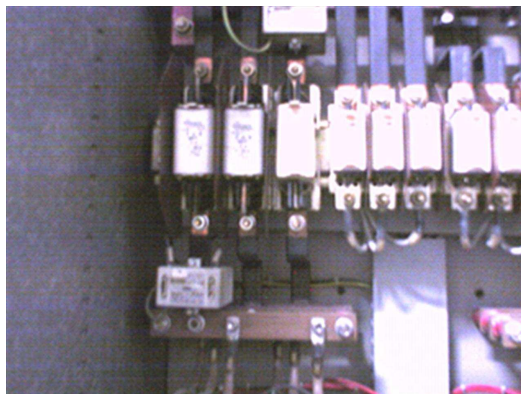
IMG_0016.is2

Parte baja del fusible

Comprobar la conexión del fusible y su base.

Se recomienda una vez comprobadas las conexiones o sustituidos los elementos, una nueva revisión termografica para comprobación de funcionamiento
