MANTENIMIENTO AUTOCLAVE HORIZONTAL 55 LITROS

FECHA: 01/ 05 /19

NOMBRE DEL ESTABLECIMIENTO: GRUPO LABSERVIS

EQUIPOS PARA SERVICIO MANTENIMIENTO	MARCA	ACCESORIOS
Autoclave 55Lt con vacío	JPINGLOBAL	N/A

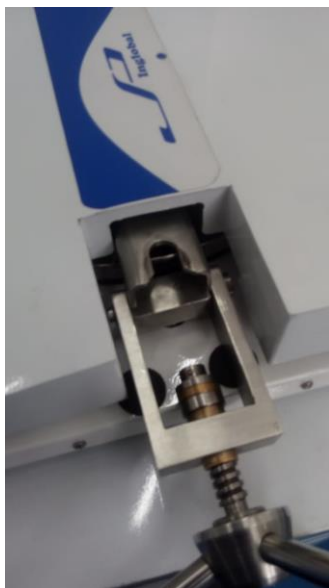
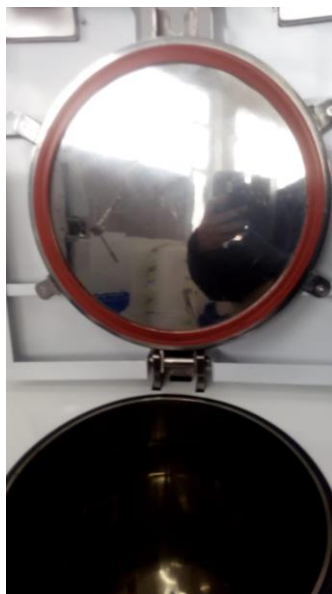
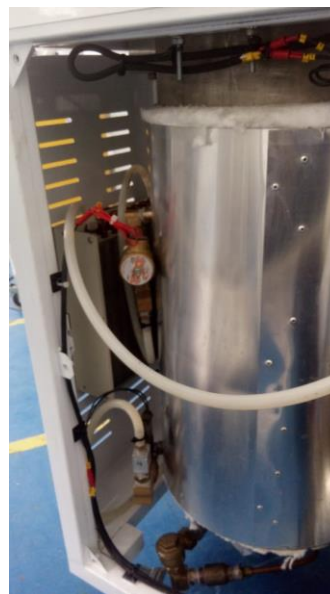
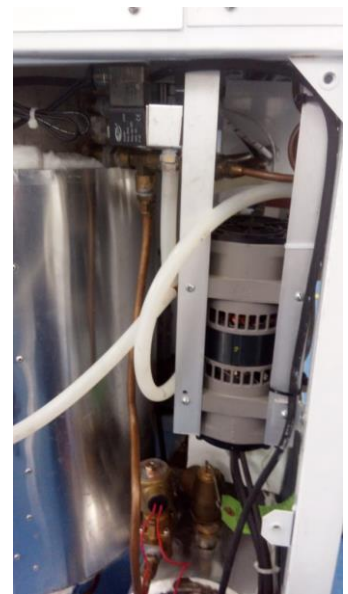
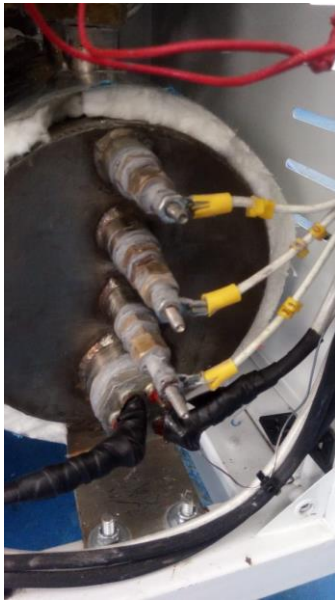
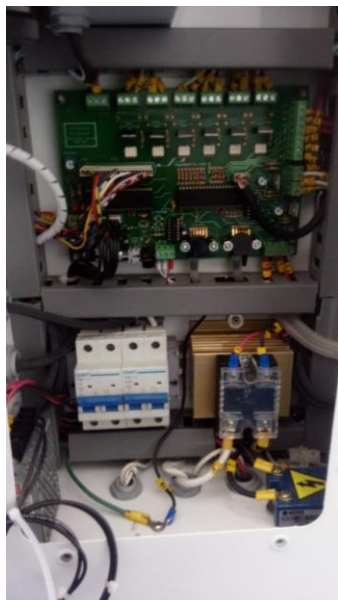
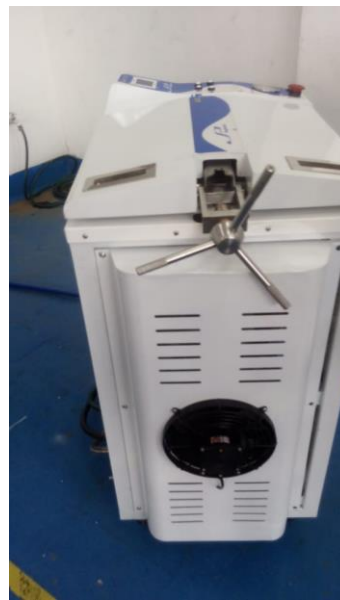
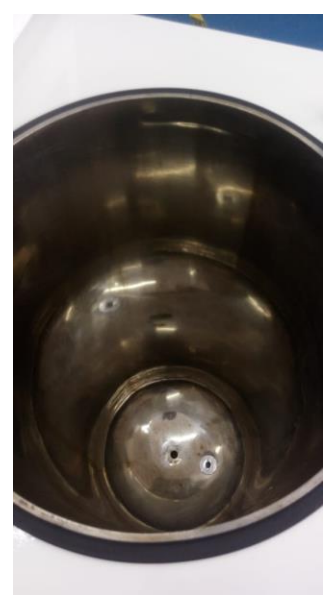
Se observa a continuación el resultado final del mantenimiento

Autoclave 55Lt			
Descripción		Cambio	
		Si	No
Eléctrica	Resistencia	x	
	Sensores de nivel	x	
	Electroválvulas (2)	x	
Mecánica / Hidráulica	Buje cierre mariposa	x	
	Pintura	x	
	Filtros		x

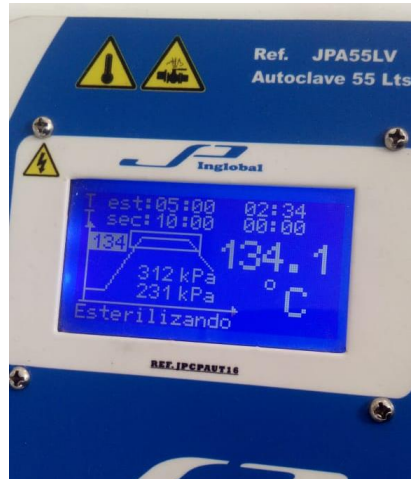
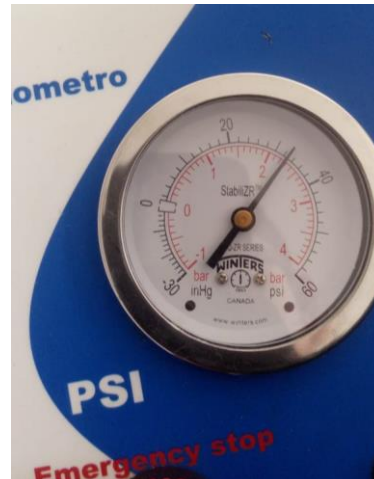
Posterior al proceso de mantenimiento se realizó la etapa de pruebas del equipo como se observa en la tabla 3 se realizaron distintos ciclos de esterilización con y sin carga
