VoLTE 的一些优化经验总结

1 优化经验总结

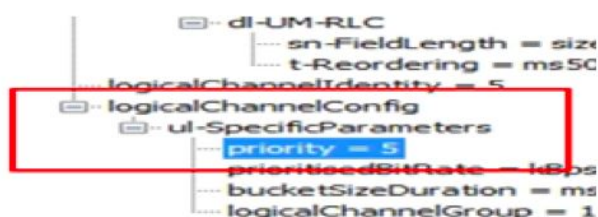
原因分析：QCI5 设置的 RLC 优先级为 2，高于 SRB=2 (传送 NAS 层消息) 配置为 3。导致 NAS 的层 3 消息已经比 MR 要早，但是因为优先级比 MR 和 SIP 低，未及时发送。

QCI	1	2	3	4	5	6	7	8	9	SRB1	SRB2
优先级(默认)	2	3	4	5	1	6	7	8	9	1	3
优先级(修改值)	4	5	1	2	3	6	7	8	9	1	3

优化措施：降低 QCI 5 优先级，确保 SIP 消息及时上传，修改后此类问题改善明显。

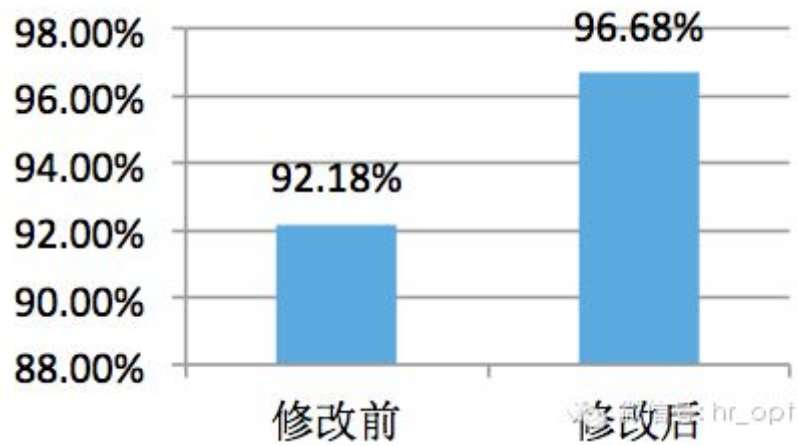
原因分析: UE 在无线信道较差的情况下, SIP 信令发送或接收不完整或者无法及时传递, 导致 IMS 相关定时器超时而发起会话 cancel。经过分析, 由于 QCI5 的 pdcpc 丢弃时长过小, 在无线覆盖较差的地方, 上行时延会变大, 容易导致 QCI5 信令丢包。

VoLTE 无线接通率提升明显

QCI5 PDCP DiscardTimer 由 300ms 修改为无穷大

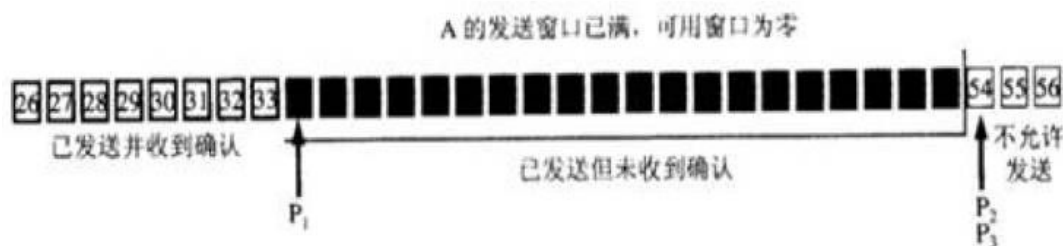
爱立信IMS传输协议TCP配置默认15次，SIP消息未送达，TCP协议会一直做重传尝试，且每次重传不成功，下次等待重传时间会double，重传时间一直增加，最多会到十几分钟。

优化措施：爱立信 SBC 对 TCP 配置进行了修改：最大重传次数从 15 次改为 5 次，最大重传隔间从十几分钟改为 15s，此类问题已解决。

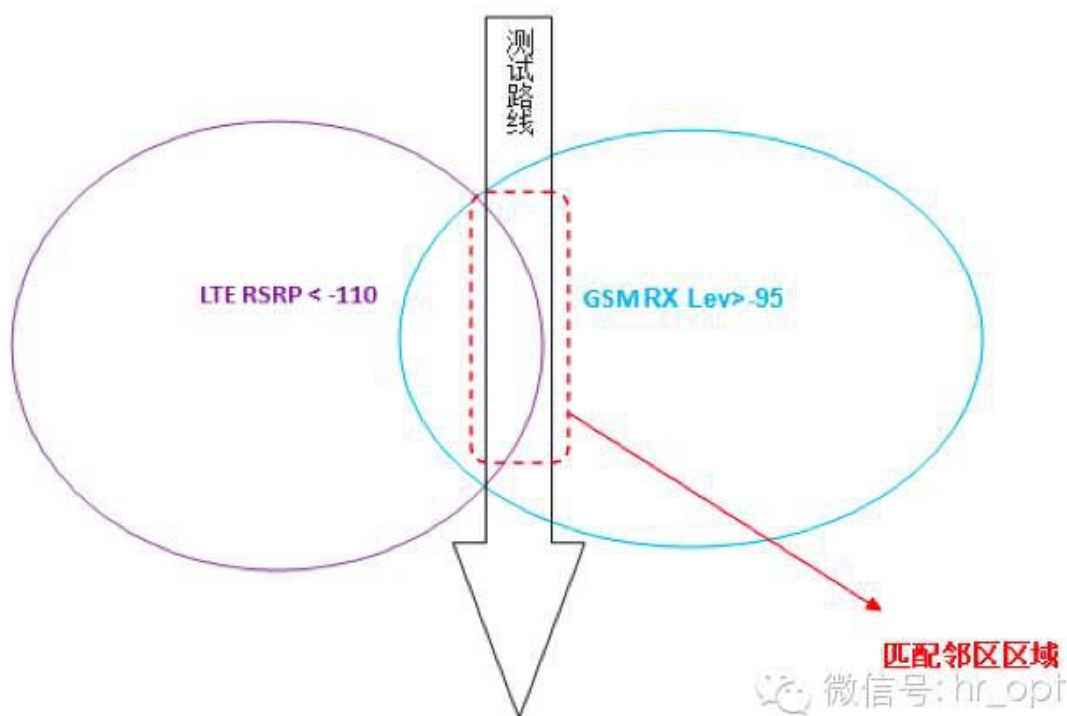
4G 弱信号路段与 2G 拉网服务小区匹配：利用第三方拉网测试数据，将 4G 和 2G 拉网信号强度、经纬度、服务小区等信息导出。通过经纬将 4G 弱信号 (RSRP<-110dbm) 与 2G 强信号 (RXLEV>-95dbm) 在 50 米范围内拟合，根据拟合度对 2G 邻区进行补漏工作。

剔除现网已配置的邻区关系，补漏邻区关系对后，eSRVCC 切换提升明显，且由于 2G 邻区不准确导致的异系统重定向大大减少。

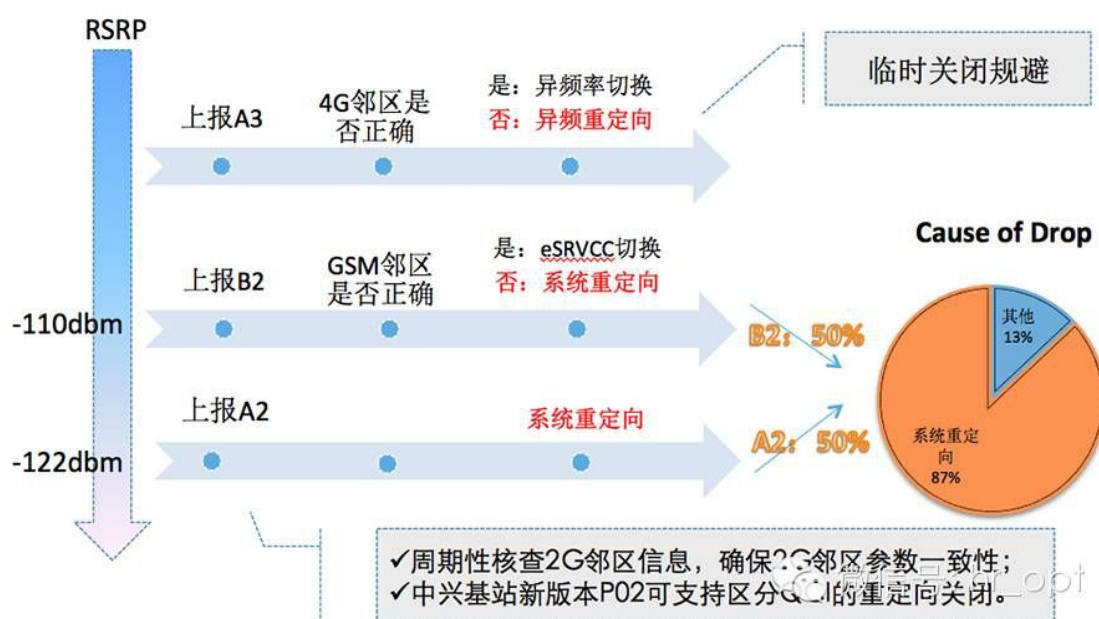
XX 区域掉话最严重属于重定向掉话，在 XX 基站算法中，以下三种可能发生重定向，重定向释放 RRC 后，专载同时被拆除，VoLTE 业务产生掉话。

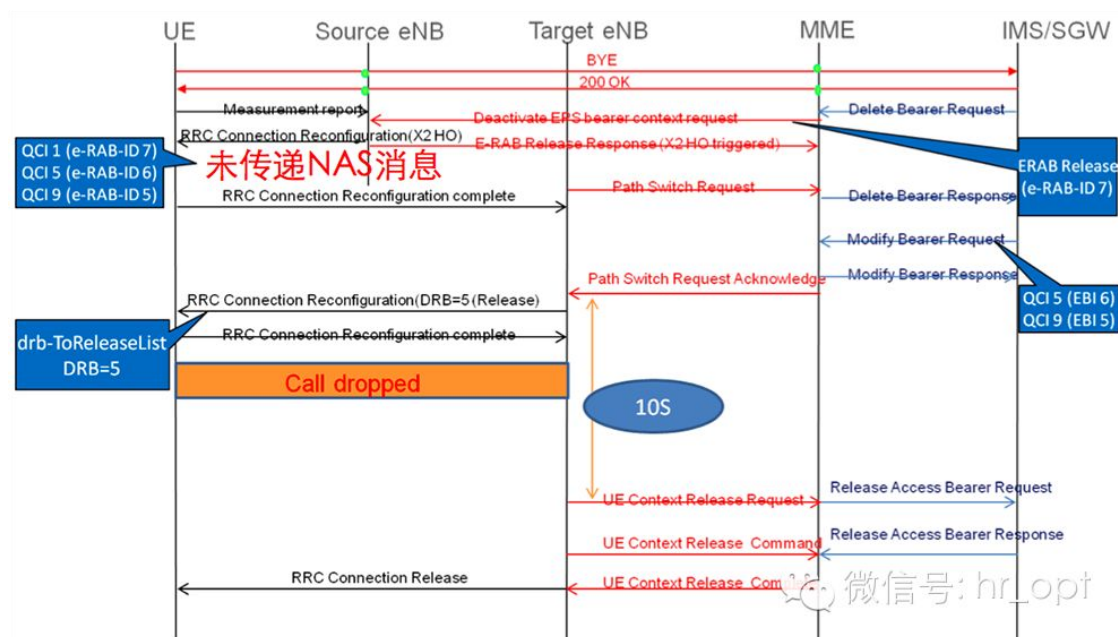
[问题分析]: 主叫挂机后, MME 收到 del bearer req, 下发 Deactivate EPS bearer context Request 给源 eNB 携带 NAS 释放专载, 但同时源 eNB 触发 X2 切换, 向 MME 响应 ERAB release response (X2-Handover-Triggered), NAS 消息未下发到手机。根据协议 36.413 中 8.6.2.4 有描述当 eNB 在触发 X2 切换时, eNB 将不传递 NAS 消息。

[优化措施]: 属测试软件统计问题, 建议软件加以剔除该问题。

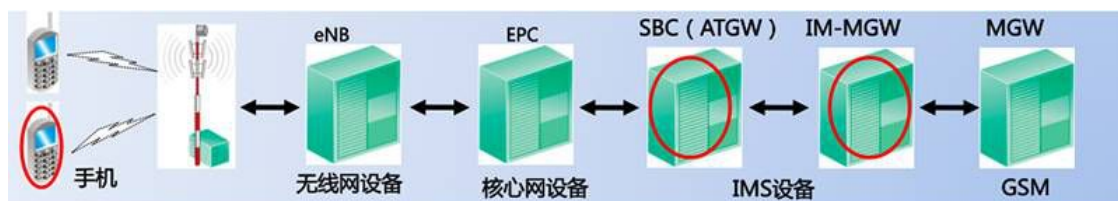
VoLTE 单通现象分为两类: 一是 VoLTE 打 VoLTE 单通, 二是 VoLTE 拨打 GSM 单通。经分析, 第一类主要是终端问题, 第二类主要是网络问题。

注: 红圈为 RTP 包抓包位置

序号	问题描述	问题分析及解决
1	三星S6拨打VoLTE电话概率性单通	SBC上抓包发现手机发送数据包连续，但是还原后无任何声音，疑似三星S6单通。手机升级后问题解决。
2	三星S6呼叫保持过程中接听VoLTE电话单通	A号码（三星S6）拨打B号码，通话过程中C号码拨打A号码，A保持B，接听C，此时C听不到A。手机与网络同时抓包，定位为三星S6版本问题，升级版本后问题解决
3	VoLTE拨打GSM单通	在SBC上抓取的数据包还原后有声音，但是IMMGW抓包还原后无声，定位为SBC版本缺陷，升级版本后问题解决
