เรื่อง แนะนำการตรวจสอบปัญหาวิทยุและเพิ่มเติมหมายเลขอะไหล่ สำหรับวิทยุ ISUZU MEDIA SOLUTIONS (CLARION)	ระบบ อุปกรณ์เสริม
รุ่นรถ D-Max รุ่นปี 2013-2015 และ mu-X รุ่นปี 2014-2015

ลักษณะอาการที่หน้าจอแสดงผลขณะเกิดปัญหาและการแก้ไข

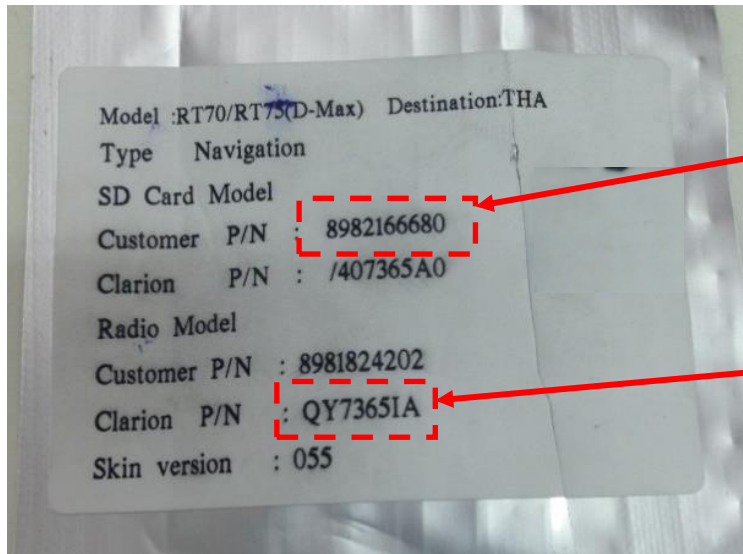
เมื่อได้รับอะไหล่ Micro SD card แล้ว ก่อนนำอะไหล่ออกมาใช้ ให้ทำการตรวจสอบหมายเลขอะไหล่จะต้องตรงกับรุ่นวิทยุที่กำหนดตามตารางรายการข้อมูลหมายเลขอะไหล่ข้างต้น หากพบว่าหมายเลขอะไหล่ไม่ถูกต้องตามที่กำหนด ห้ามนำอะไหล่ Micro SD card ไปใส่ในเครื่องเล่นวิทยุเด็ดขาด

ตรวจสอบหมายเลขอะไหล่

ตรวจสอบรุ่นเครื่องวิทยุ
