## דו"ח על סיבות ההתרסקות של החללית בראשית

### מטלה 0- חלק ראשון

#### מגיש: לירון כהן

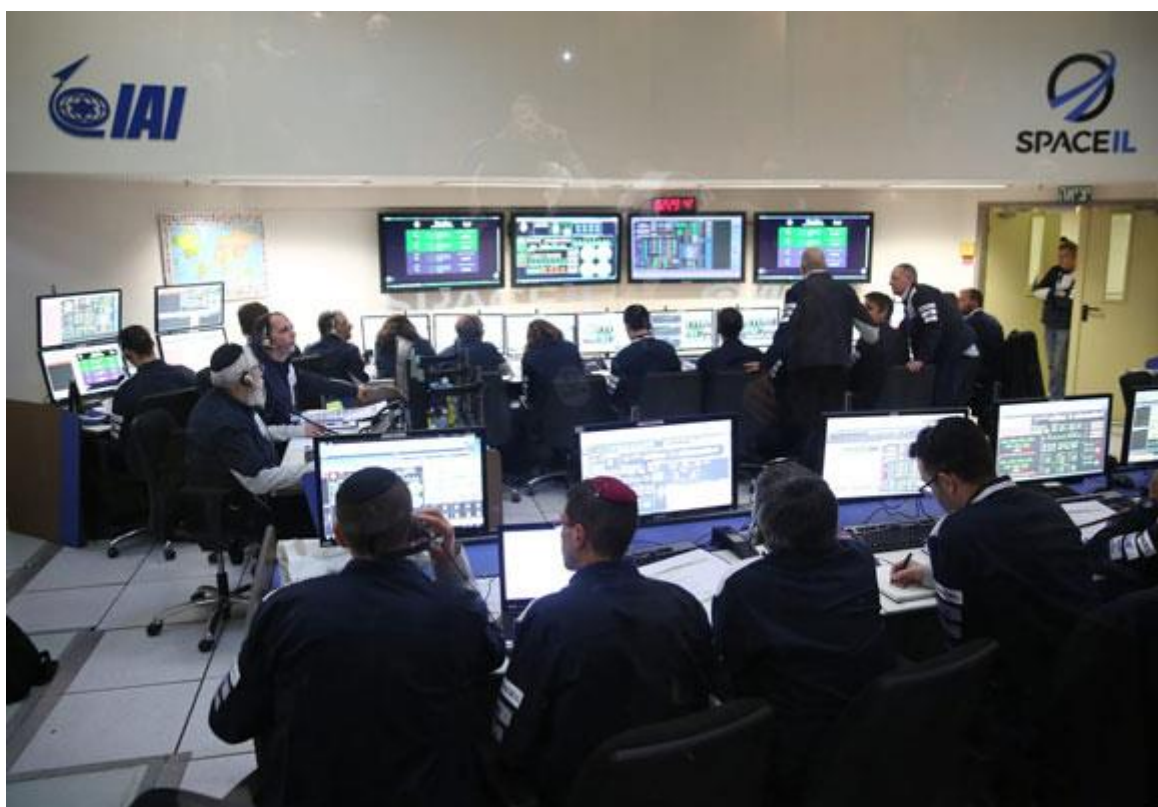
החללית בראשית הייתה גשושית שפותחה על ידי עמותת SpacelL, במטרה להיות החללית הישראלית הראשונה לנחות על הירח. במהלך ניסוי הנחיתה בתאריך 11.4.2019 בשעה 22:24 (שעון ישראל), אירעה תקלה באחד הרכיבים, מה שגרם לשרשרת תקלות שהובילה להתרסקות החללית על פני הירח.

- תהליך הנחיתה היה צפוי לקחת בין 15 ל-21 דקות, כאשר מחשב הבקרה היה מפעיל את המנועים בהתאם לנתונים, מאט את החללית עד לעצירה מוחלטת בגובה של 5 מטרים מעל פני הירח. מגובה זה, החללית הייתה "נופלת" בנפילה חופשית במשך 2.5 שניות עד לנחיתה על פני הירח.
