CAAC
适 航 指 令

编号：CAD1999-MULT-01

一. 标题： 修改装有带有顶部安装天线的 SKYWATCH SKY497 设备的飞机的飞行手册

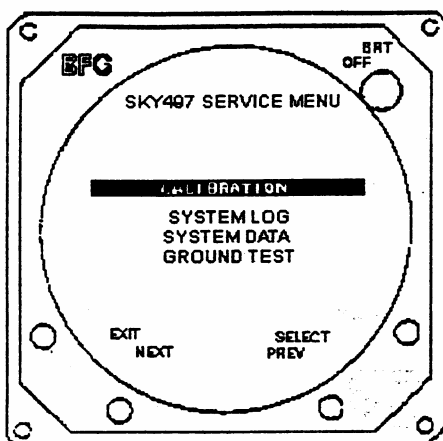
图 1

1. 如果 SKYWATCH 上装有 WX-1000, 确保 STORMSCOPE/CWS 开关在 CWS 位置。
2. 在 SKYWATCH 的显示上, 通过将左边两个按钮按下进入服务菜单, 并打开系统。按压按钮直到服务菜单被显示。服务菜单见图 1。

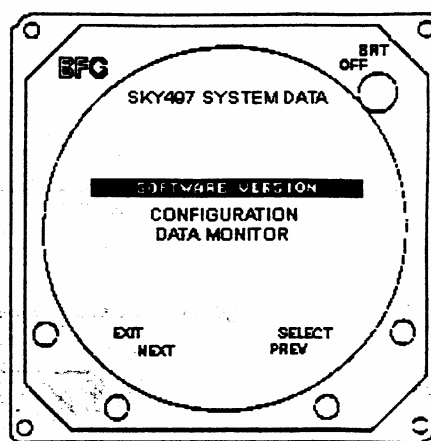
图 2

3. 高亮显示 SYSTEM DATA (按 NEXT 按钮两次), 随后按压 SELECT。SYSTEM DATA 界面将被显示 (如图 2)。
4. 通过按压 NEXT 按钮高亮显示 CONFIGURATION, 随后按压 SELECT。构型显示共有 4 页。通过按压 NEXT 按钮两次前进到第 3 页 (见图 3)。
5. 确认天线位置构型为顶部 (TOP) 安装 (如图 3 所示)。

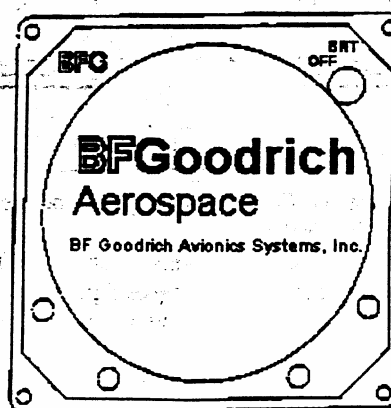
图 4

6. 如果天线构型正确, 按 EXIT 按钮, 直到显示起动界面 (见图 4)。
7. 如果装有 WX-1000, 将 STORMSCOPE/CWS 开关定于 STORMSCOPE 位置, 并通过按压 EXIT 按钮退出 STORMSCOPE 服务菜单。
8. 如果天线构型不正确 (如, 构型为底部安装), 关闭 SKYWATCH 并将此单元送去维修。
