CAAC
适航指令

AIRWORTHINESS DIRECTIVE

编号：CAD1997-Y007-01

一. 标题： 检查、更换或改装运七飞机脚蹬框架

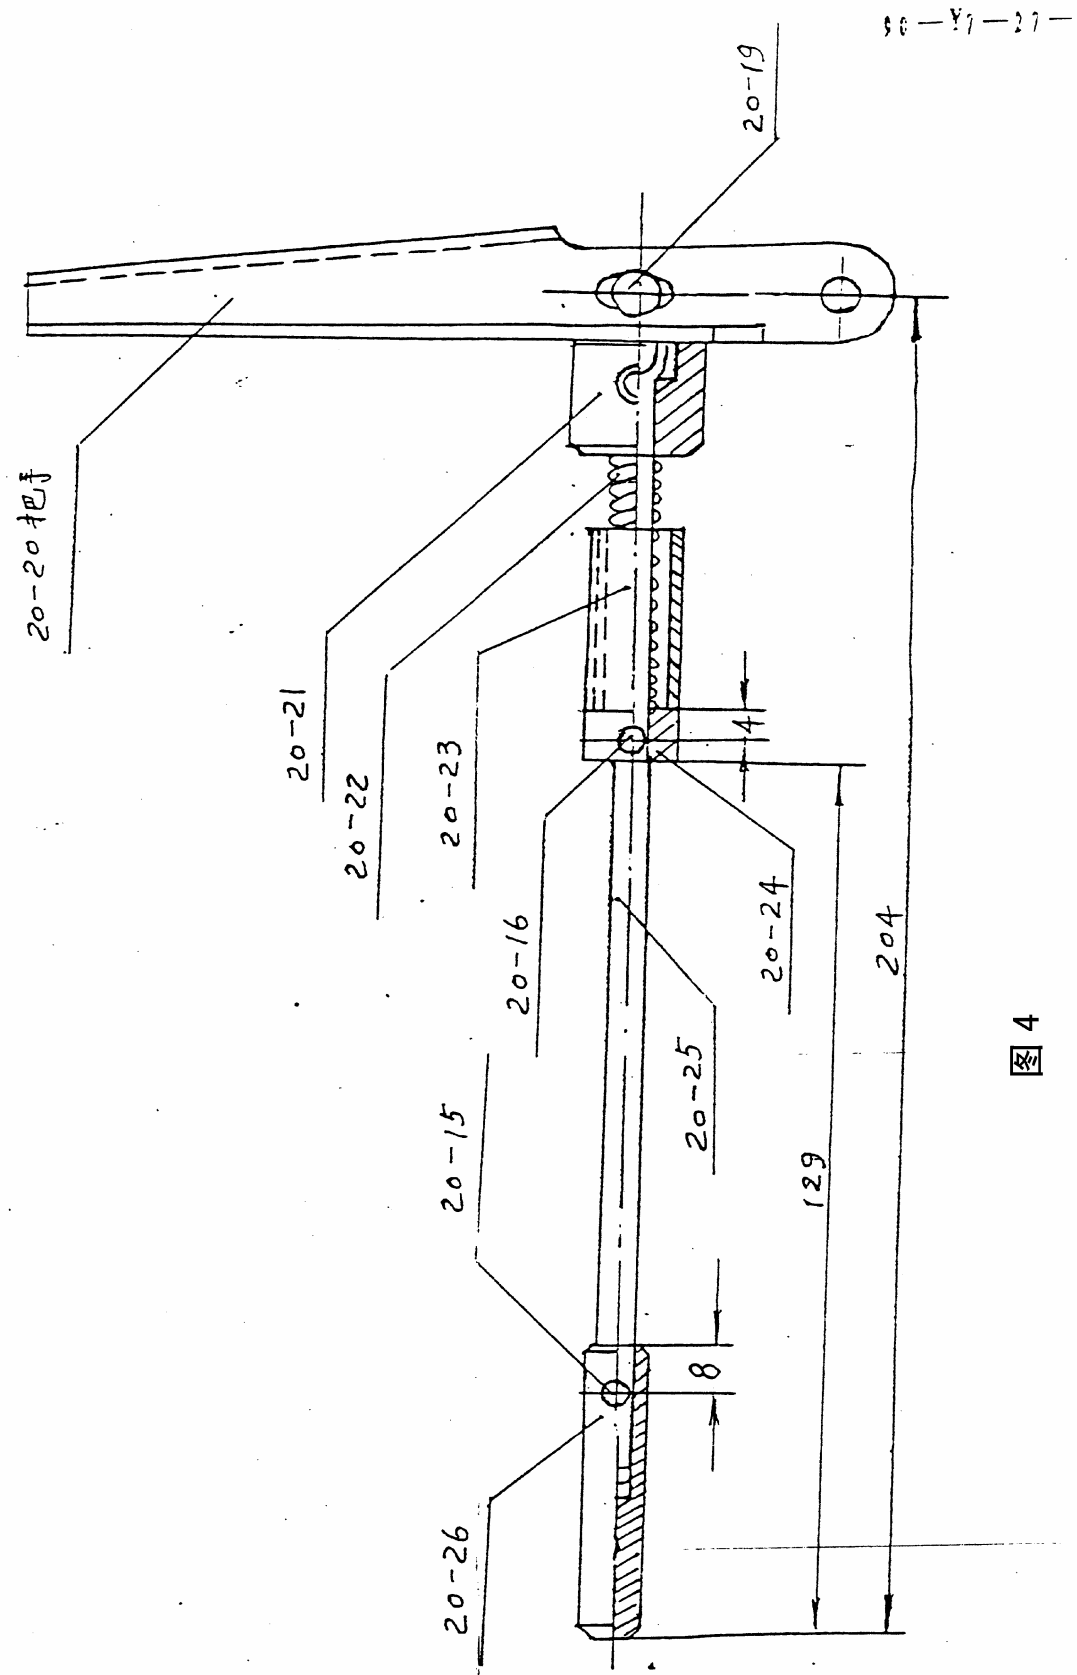
附图

据用户和维修单位报告，某些Y7飞机上装用了向前倾斜的脚蹬框架，即西飞90-Y7-27-13号服务通告所述的“更改前”的脚蹬框架拔杠，当调整脚蹬使用前二个定位板止动销孔时，若蹬舵到底，再同样用脚刹车，可能会出现左、右刹车压力不同，严重影响使用，危及飞行安全。为此，要求完成以下工作除非确认已经完成)：

b) 用经批准的方法, 切除框架拨杠向前凸角(见附图(c)), 并调整脚蹬制动把手的相应部位。在最近一次D级检修时, 按西飞90-Y7-27-13通告要求, 更换脚蹬框架拨杠。
