ALERTE QUALITE

EXTINCTION AUTOMATIQUE

De :	Nicolas JULIEN	Réf. : AL/QUAL/24/16	Date : 17/10/2024
Produits :	Gamme Plénitude ARGO 55, 55⁺ et 55^s et Plénitude CO₂		
Objet :	Remplacement des clapets (collecteur - pilotage) et des flexibles de décharge

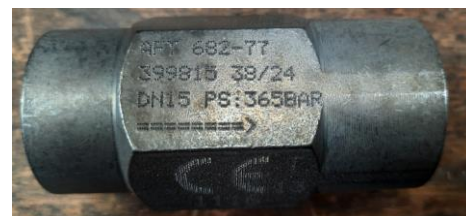
Suite à des déclenchements de réservoirs non souhaités sur des installations en système directionnel, nous avons identifié un défaut d'étanchéité sur des clapets DN15 (743400080) qui équipent les collecteurs des installations Plénitude IG 55, 55⁺ et 55^s.

■ Que se passe-t-il si un clapet collecteur est trop fuyard

Dans l'exemple du synoptique ci-contre en système directionnel, si le DAOV N°4 est activé, le réservoir pilote N°4 est déclenché et déclenche à son tour les réservoirs 3, 2 et 1, libérant ainsi le gaz dans le collecteur au travers de leur clapet respectif.

Si le clapet collecteur du réservoir N°6 est trop fuyard, la pression provenant du collecteur jusqu'à la vanne du réservoir N°6 peut être suffisante pour la déclencher. Si c'est le clapet collecteur du réservoir pilote N°7 qui est trop fuyard alors ce dernier se déclenche et déclenche via le circuit de pilotage en cascade l'ensemble des réservoirs en aval N°6 et N°5.

■ Remplacement des clapets anti-retour collecteur DN15

Tous les lots de fabrication des clapets anti-retour collecteur DN15 sont concernés.
