Inspection Result (Individual Data)

Lot number : 2

Inspected date : 2023/7/18 上午 07:54:43 ~ 2023/7/18 上午 09:33:22

商品名	乳白フィルム	周長
顧客名	最高速度214m/min 分解能0.4mm	Ex1
CODE番号		Ex2
基材		Ex3

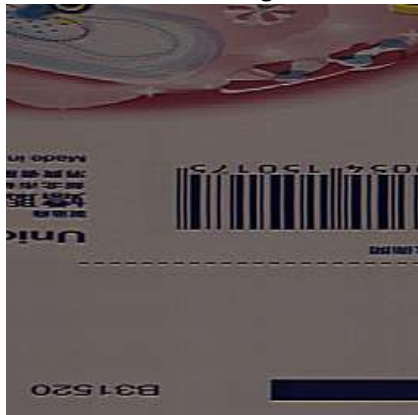
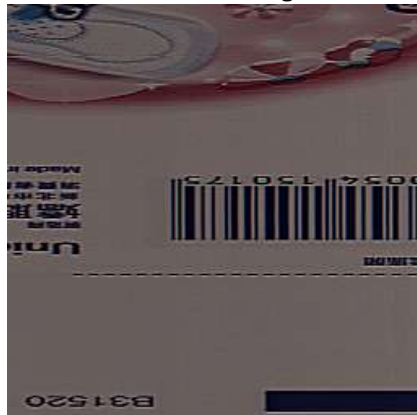
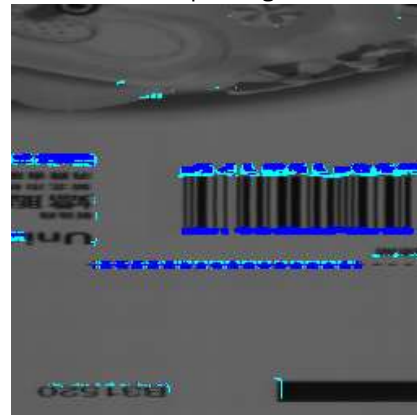
No.	#142, \$130	Date	2023/7/18 上午 09:32:26
Segment	1	Camera	0
Pattern	16783	Position[x, y]	50.2 [mm], 7826.2 [m], (65.6 [m])
Type	縱向刀絲疵點橫向刀絲	Size	H:86.9 ,V:27.4 [mm]
Result	OK	Area	75.3 [mm2]
Inspection level	0/5,0/5,4/3,4,4/3,4/3	Label	-
Light	6,6,3/6,6,3

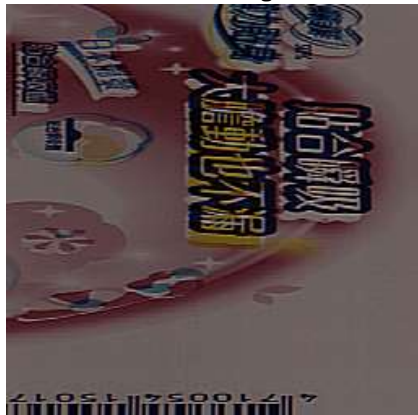
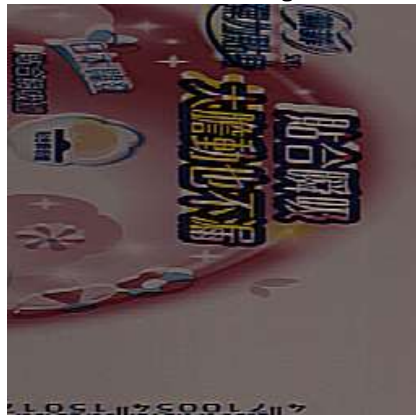
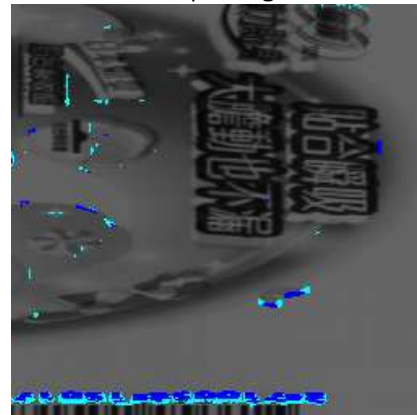
No.	#139, \$127	Date	2023/7/18 上午 09:32:25
Segment	1	Camera	0
Pattern	16780	Position[x, y]	45.4 [mm], 7824.5 [m], (67.3 [m])
Type	縱向刀絲疵點橫向刀絲	Size	H:87.5 ,V:191.7 [mm]
Result	OK	Area	48.1 [mm2]
Inspection level	0/5,0/5,4/3,4,4/3,4/3	Label	-
Light	6,6,3/6,6,3

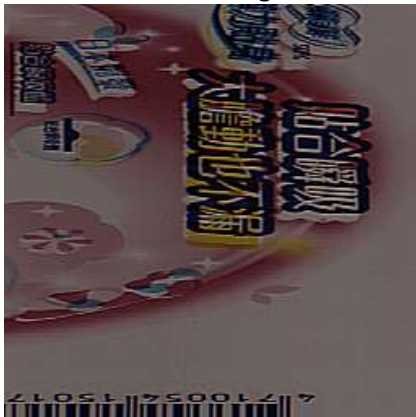
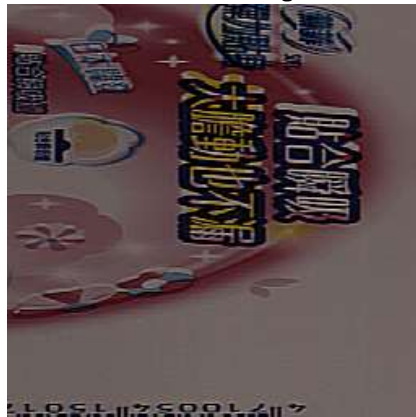
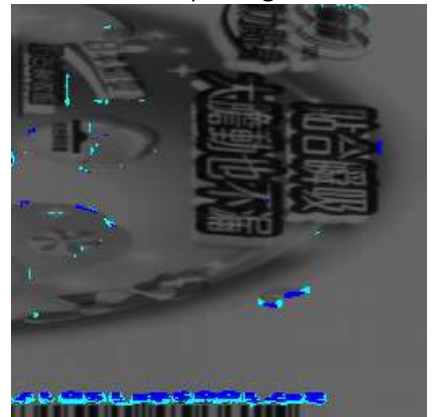
No.	#138, \$126	Date	2023/7/18 上午 09:32:25
Segment	1	Camera	0
Pattern	16779	Position[x, y]	8.4 [mm], 7824.1 [m], (67.7 [m])
Type	縱向刀絲疵點	Size	H:11.6 ,V:3.2 [mm]
Result	OK	Area	21.5 [mm2]
Inspection level	0/5,0/5,4/3,4,4/3,4/3	Label	-
Light	6,6,3/6,6,3

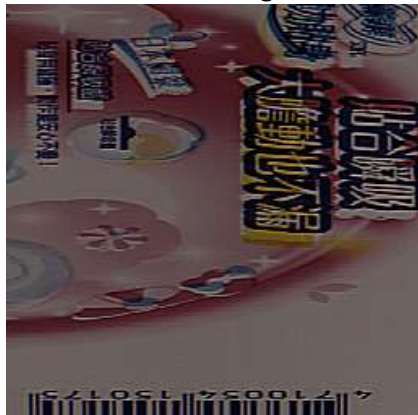
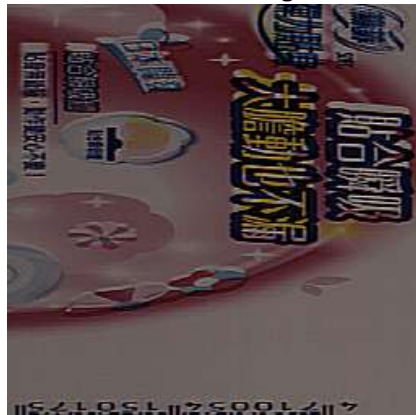
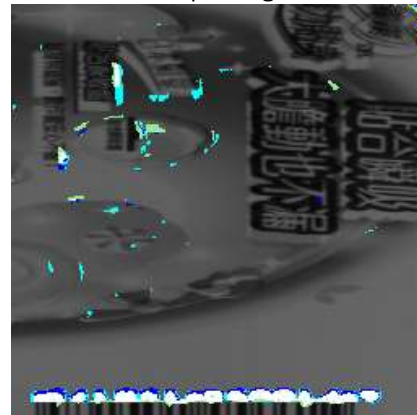
No.	#138, \$126	Date	2023/7/18 上午 09:32:25
Segment	1	Camera	0
Pattern	16779	Position[x, y]	52.5 [mm], 7824.1 [m], (67.7 [m])
Type	淡瑕疵縱向刀絲疵點橫向刀絲	Size	H:81.4 ,V:178.2 [mm]
Result	OK	Area	56.9 [mm2]
Inspection level	0/5,0/5,4/3,4,4/3,4/3	Label	-
Light	6,6,3/6,6,3

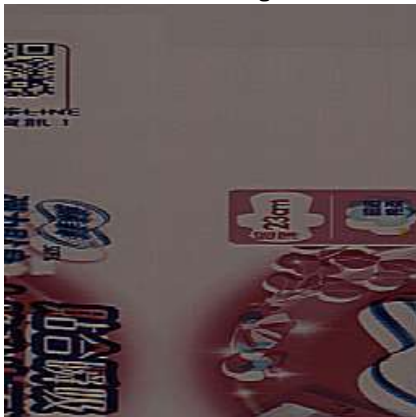
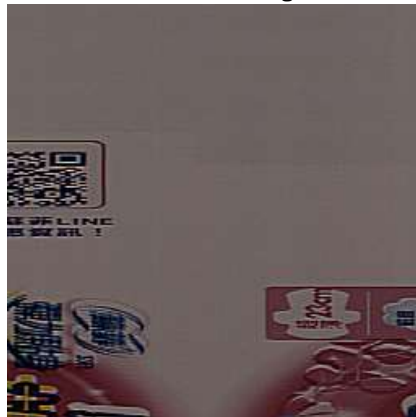
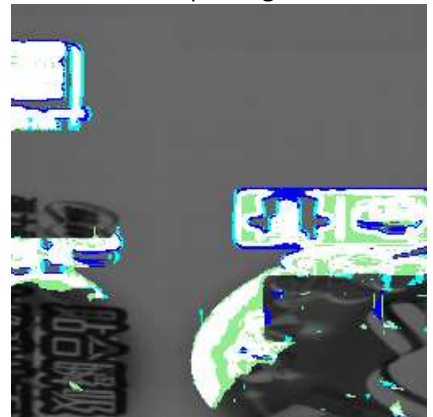
No.	#135, \$125	Date	2023/7/18 上午 09:32:21
Segment	1	Camera	0
Pattern	16769	Position[x, y]	115.4 [mm], 7818.2 [m], (73.7 [m])
Type	淡瑕疵縱向刀絲疵點橫向刀絲	Size	H:236.3 ,V:251.2 [mm]
Result	OK	Area	1343.4 [mm2]
Inspection level	0/5,0/5,4/3,4,4/3,4/3	Label	-
Light	6,6,3/6,6,3

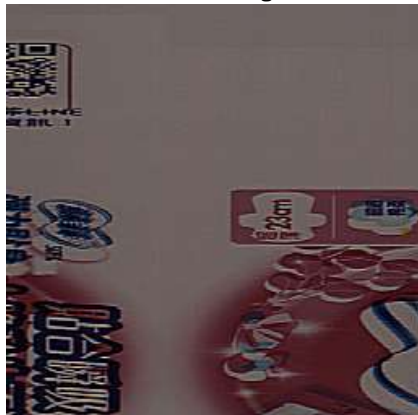
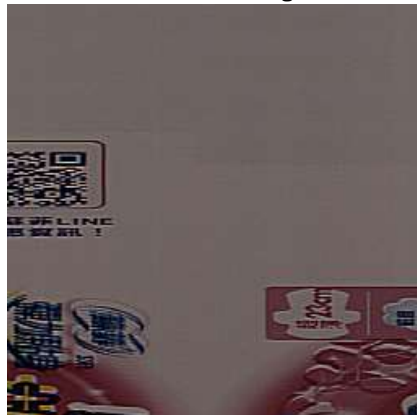
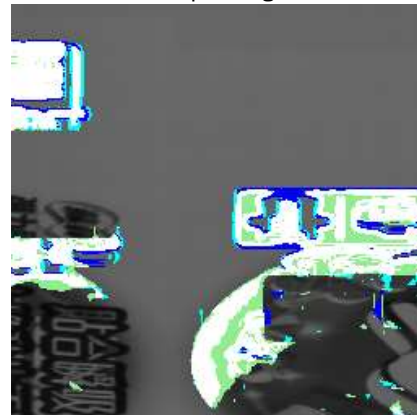
No.	#134, \$124	Date	2023/7/18 上午 09:32:20
Segment	1	Camera	0
Pattern	16768	Position[x, y]	43.2 [mm], 7817.7 [m], (74.1 [m])
Type	淡瑕疵縱向刀絲疵點橫向刀絲	Size	H:109.3 ,V:244.5 [mm]
Result	OK	Area	741.1 [mm2]
Inspection level	0/5,0/5,4/3,4,4/3,4/3	Label	-
Light	6,6,3/6,6,3

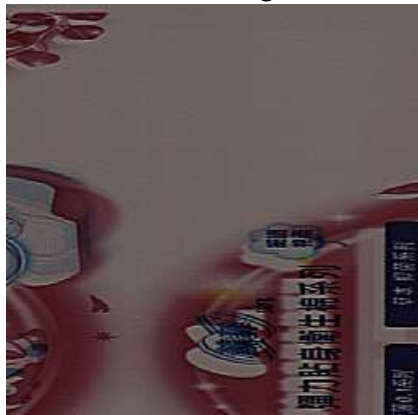
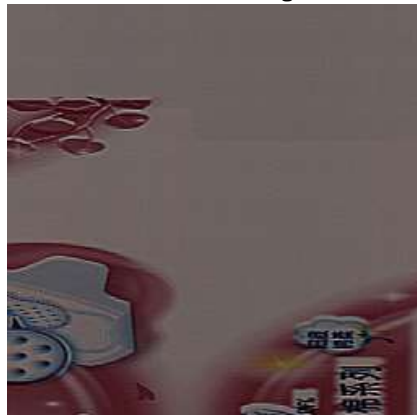
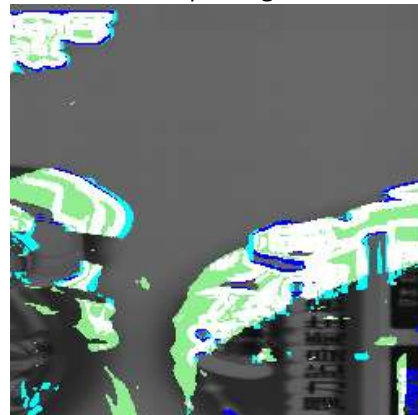
No.	#134, \$124	Date	2023/7/18 上午 09:32:20
Segment	1	Camera	0
Pattern	16768	Position[x, y]	302.3 [mm], 7817.7 [m], (74.2 [m])
Type	淡瑕疵縱向刀絲疵點橫向刀絲	Size	H:179.3 ,V:125.8 [mm]
Result	OK	Area	1095.1 [mm2]
Inspection level	0/5,0/5,4/3,4,4/3,4/3	Label	-
Light	6,6,3/6,6,3

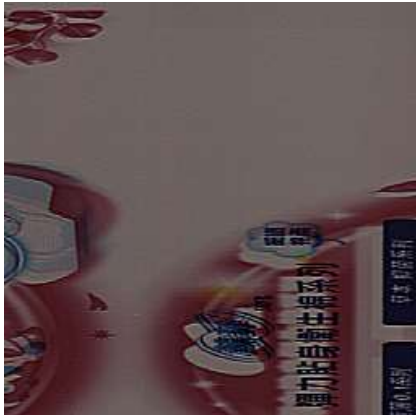
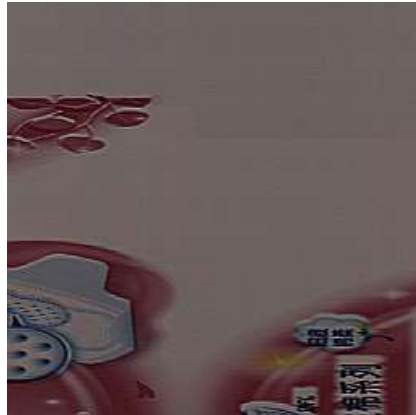
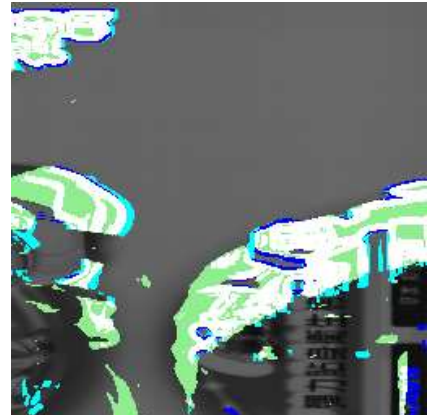
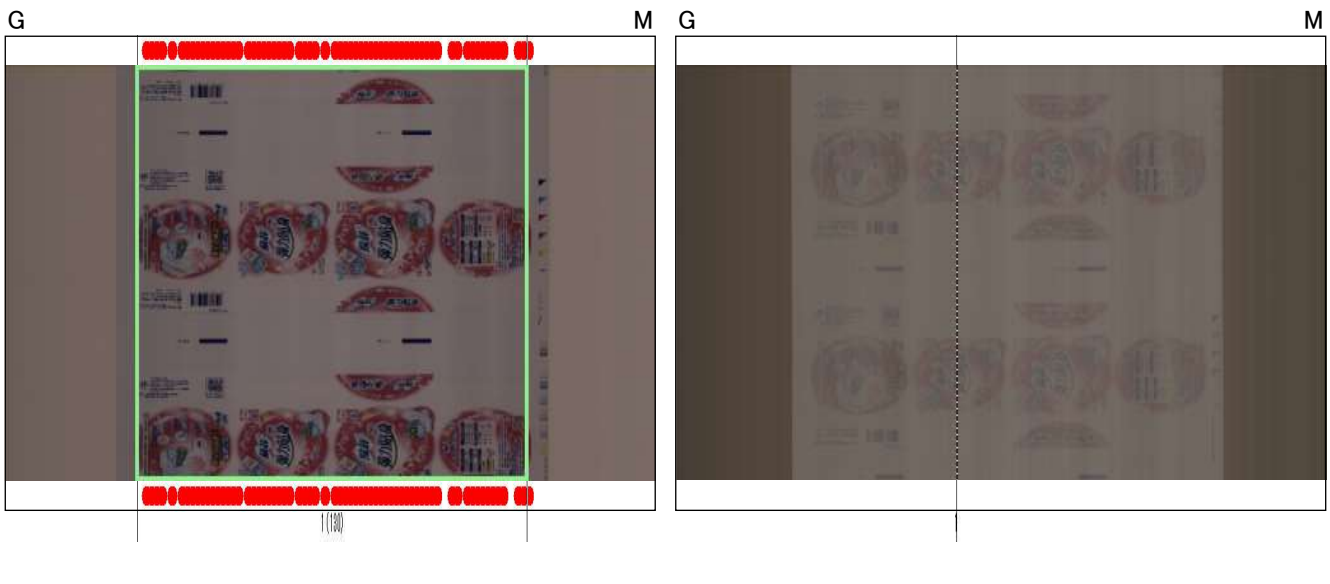
No.	#133, \$123	Date	2023/7/18 上午 09:32:20
Segment	1	Camera	0
Pattern	16767	Position[x, y]	245.9 [mm], 7817.2 [m], (74.6 [m])
Type	淡瑕疵縱向刀絲疵點橫向刀絲	Size	H:154.4 ,V:159.6 [mm]
Result	OK	Area	1029.7 [mm2]
Inspection level	0/5,0/5,4/3,4,4/3,4/3	Label	-
Light	6,6,3/6,6,3

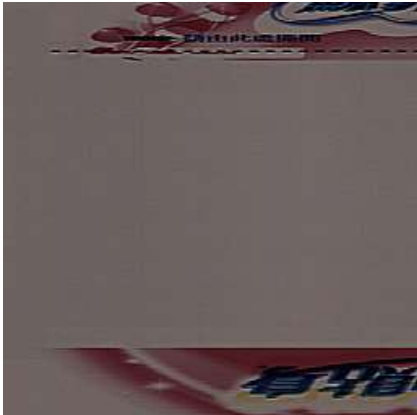
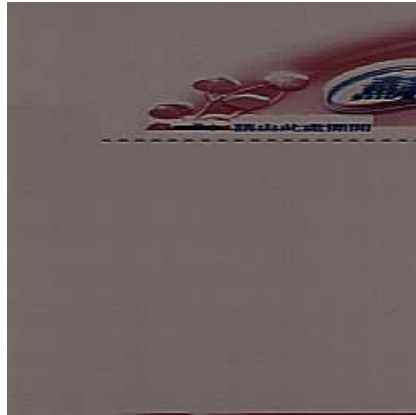
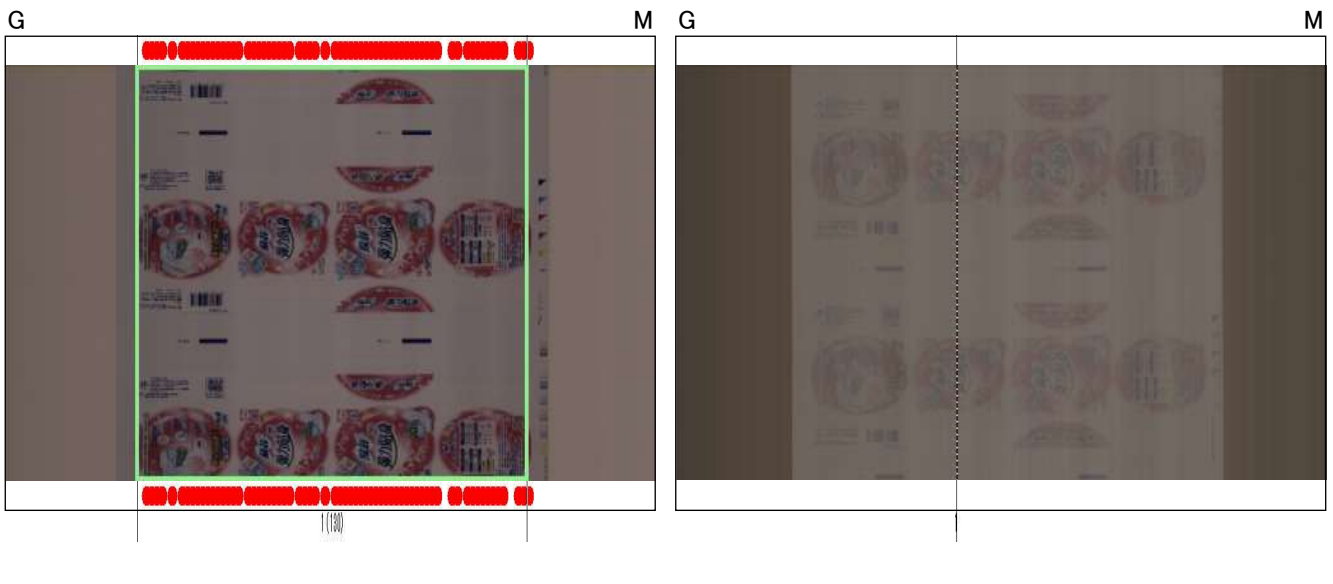
No.	#131, \$121	Date	2023/7/18 上午 09:32:19
Segment	1	Camera	0
Pattern	16765	Position[x, y]	45.7 [mm], 7816.3 [m], (75.5 [m])
Type	淡瑕疵縱向刀絲疵點橫向刀絲	Size	H:117.0 ,V:126.6 [mm]
Result	OK	Area	556.3 [mm2]
Inspection level	0/5,0/5,4/3,4,4/3,4/3	Label	-
Light	6,6,3/6,6,3

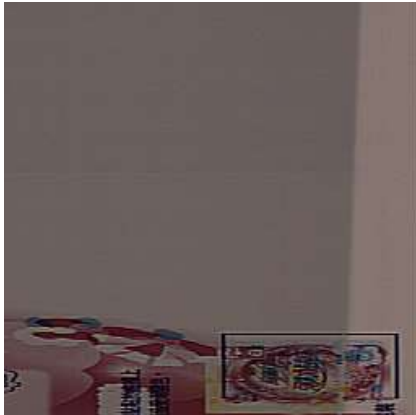
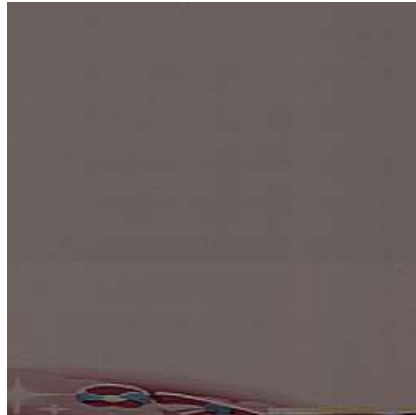
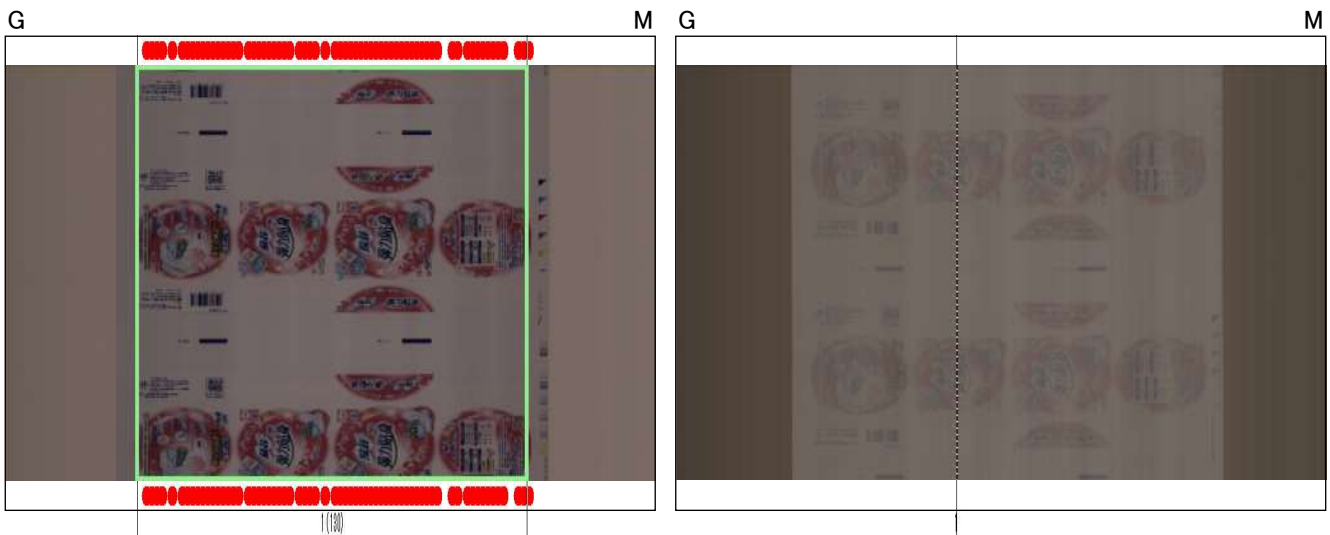
No.	#131, \$121	Date	2023/7/18 上午 09:32:19
Segment	1	Camera	0
Pattern	16765	Position[x, y]	321.8 [mm], 7816.3 [m], (75.5 [m])
Type	淡瑕疵縱向刀絲疵點橫向刀絲	Size	H:83.3 ,V:254.4 [mm]
Result	OK	Area	950.3 [mm2]
Inspection level	0/5,0/5,4/3,4,4/3,4/3	Label	-
Light	6,6,3/6,6,3

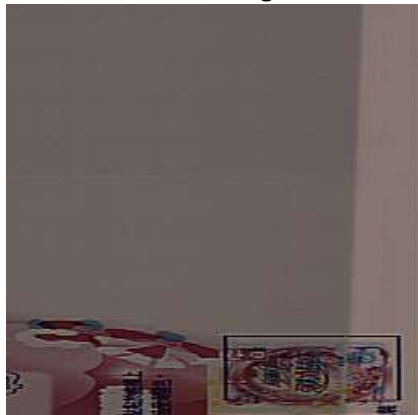
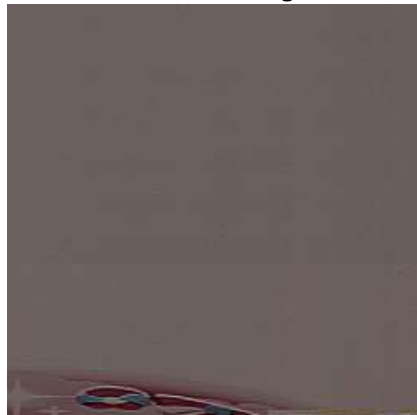
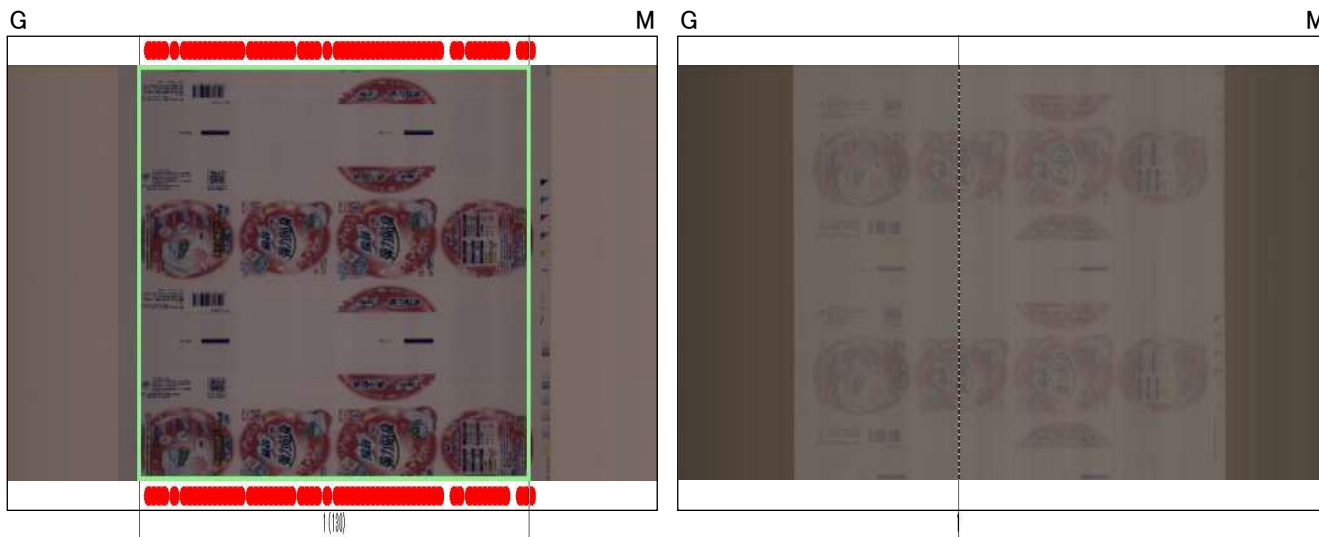
No.	#128, \$120	Date	2023/7/18 上午 09:32:15
Segment	1	Camera	0
Pattern	16754	Position[x, y]	218.6 [mm], 7810.8 [m], (81.0 [m])
Type	淡瑕疵縱向刀絲疵點橫向刀絲	Size	H:59.2 ,V:81.0 [mm]
Result	OK	Area	174.0 [mm2]
Inspection level	0/5,0/5,4/3,4,4/3,4/3	Label	-
Light	6,6,3/6,6,3

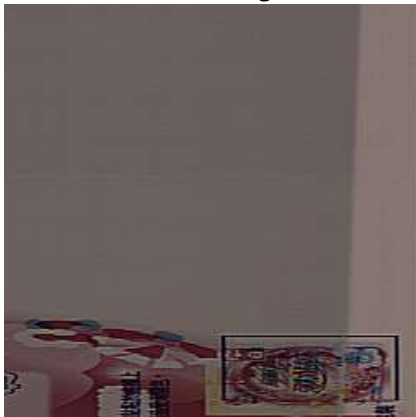
No.	#128, \$120	Date	2023/7/18 上午 09:32:15
Segment	1	Camera	0
Pattern	16754	Position[x, y]	284.7 [mm], 7810.4 [m], (81.4 [m])
Type	淡瑕疵縱向刀絲疵點橫向刀絲	Size	H:147.1 ,V:134.5 [mm]
Result	OK	Area	2442.8 [mm2]
Inspection level	0/5,0/5,4/3,4,4/3,4/3	Label	-
Light	6,6,3/6,6,3

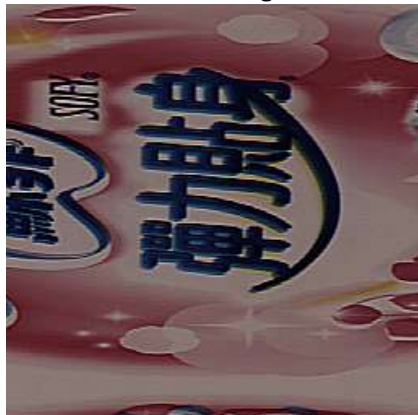
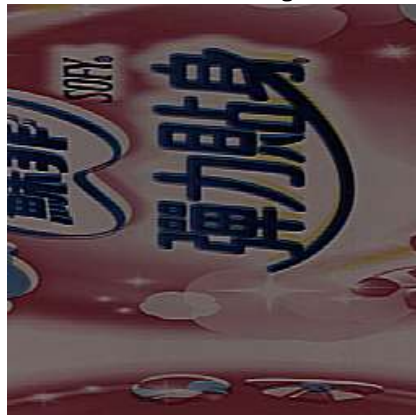
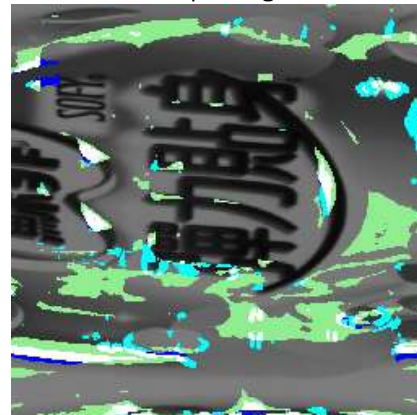
No.	#128, \$120	Date	2023/7/18 上午 09:32:15
Segment	1	Camera	0
Pattern	16754	Position[x, y]	183.5 [mm], 7810.6 [m], (81.2 [m])
Type	淡瑕疵縱向刀絲疵點橫向刀絲	Size	H:358.7 ,V:520.7 [mm]
Result	OK	Area	92825.9 [mm2]
Inspection level	0/5,0/5,4/3,4,4/3,4/3	Label	-
Light	6,6,3/6,6,3

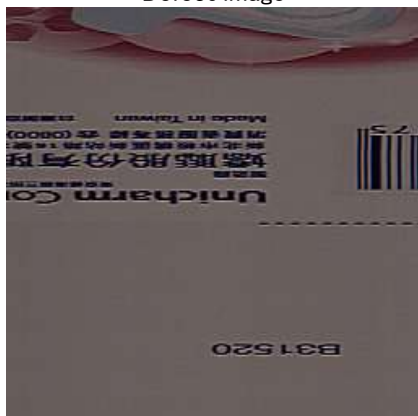
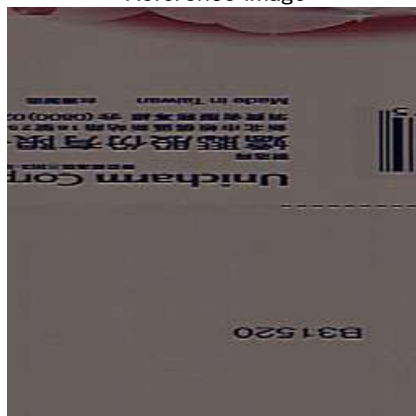
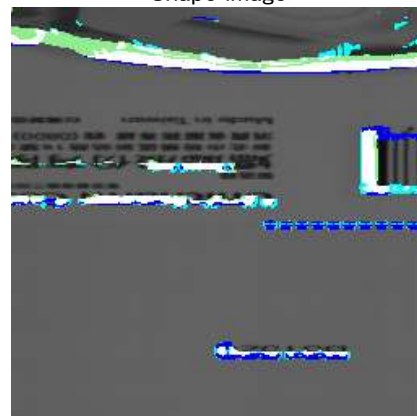
No.	#124, \$116	Date	2023/7/18 上午 09:32:13
Segment	1	Camera	0
Pattern	16750	Position[x, y]	242.4 [mm], 7809.0 [m], (82.9 [m])
Type	橫向刀絲	Size	H:16.4 ,V:1.2 [mm]
Result	OK	Area	9.8 [mm2]
Inspection level	0/5,0/5,4/3,4,4/3,4/3	Label	-
Light	6,6,3/6,6,3

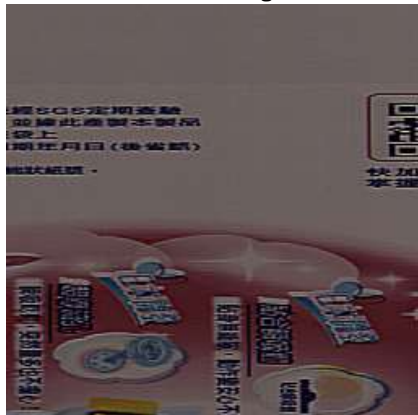
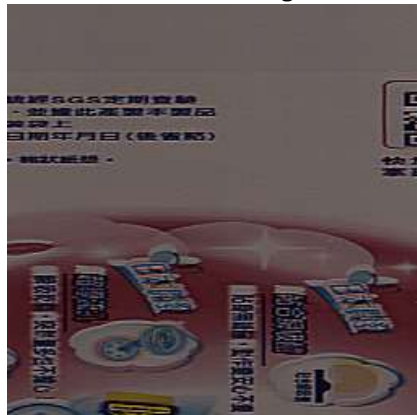
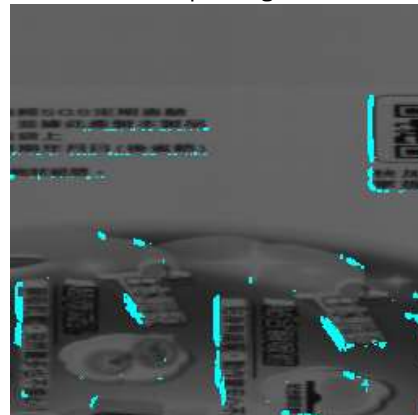
No.	#124, \$116	Date	2023/7/18 上午 09:32:13
Segment	1	Camera	0
Pattern	16750	Position[x, y]	49.6 [mm], 7808.6 [m], (83.2 [m])
Type	縱向刀絲疵點	Size	H:42.0 ,V:138.1 [mm]
Result	OK	Area	12.7 [mm2]
Inspection level	0/5,0/5,4/3,4,4/3,4/3	Label	-
Light	6,6,3/6,6,3

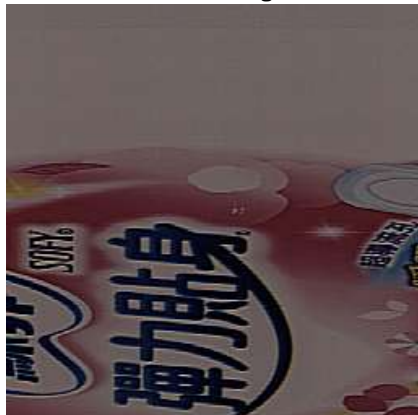
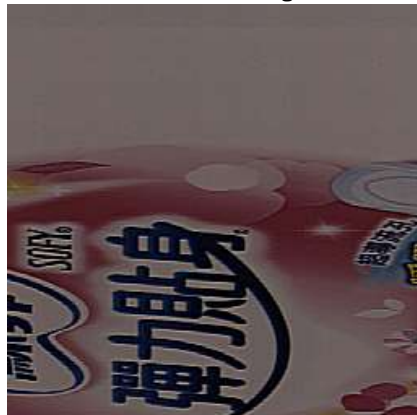
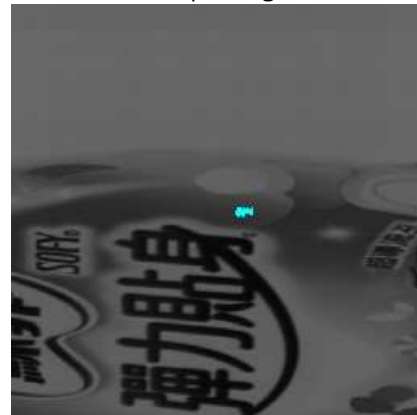
No.	#117, \$114	Date	2023/7/18 上午 09:31:46
Segment	1	Camera	0
Pattern	16672	Position[x, y]	137.5 [mm], 7772.5 [m], (119.4 [m])
Type	微小疵點	Size	H:1.6 ,V:1.6 [mm]
Result	OK	Area	2.2 [mm2]
Inspection level	0/5,0/5,4/3,4,4/3,4/3	Label	-
Light	6,6,3/6,6,3

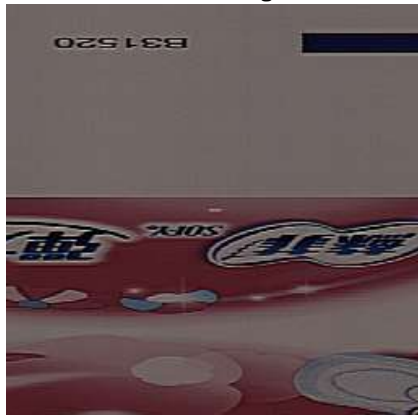
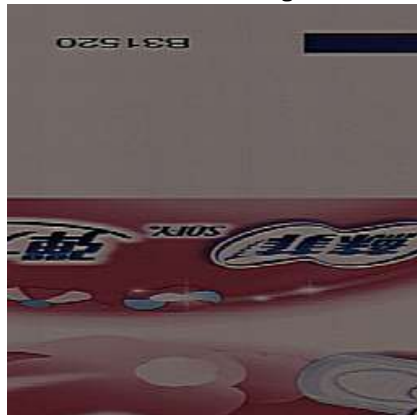
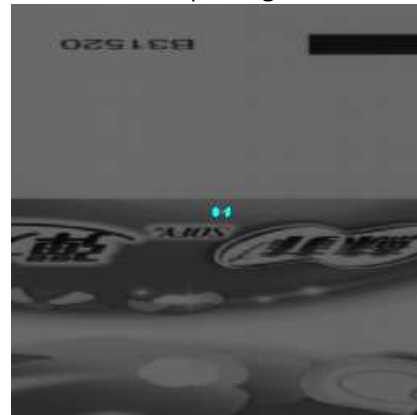
No.	#115, \$113	Date	2023/7/18 上午 09:31:31
Segment	1	Camera	0
Pattern	16629	Position[x, y]	233.9 [mm], 7752.2 [m], (139.6 [m])
Type	微小疵點	Size	H:1.6 ,V:1.6 [mm]
Result	OK	Area	1.7 [mm2]
Inspection level	0/5,0/5,4/3,4,4/3,4/3	Label	-
Light	6,6,3/6,6,3

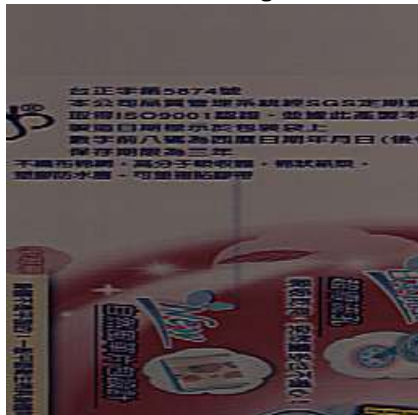
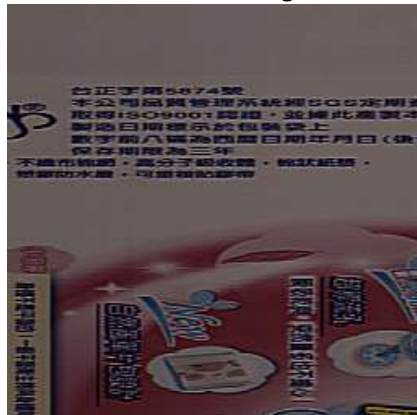
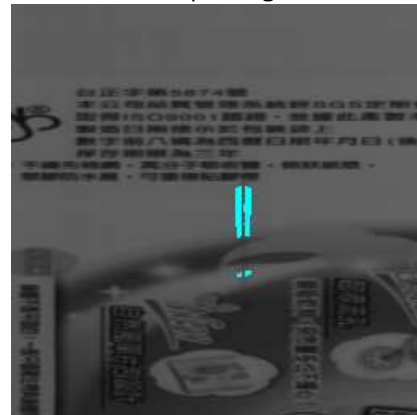
No.	#114, \$112	Date	2023/7/18 上午 09:30:48
Segment	1	Camera	0
Pattern	16506	Position[x, y]	25.0 [mm], 7695.0 [m], (196.8 [m])
Type	縱向刀絲疵點	Size	H:1.5 ,V:11.9 [mm]
Result	OK	Area	12.9 [mm2]
Inspection level	0/5,0/5,4/3,4,4/3,4/3	Label	-
Light	6,6,3/6,6,3

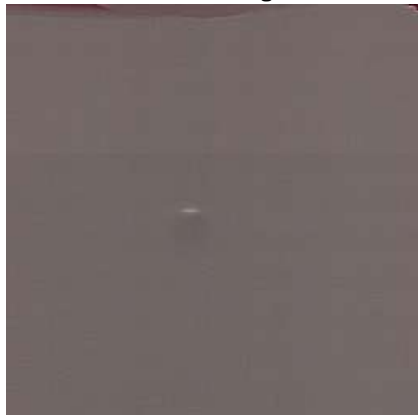
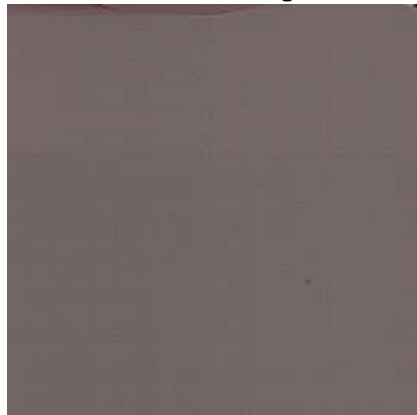
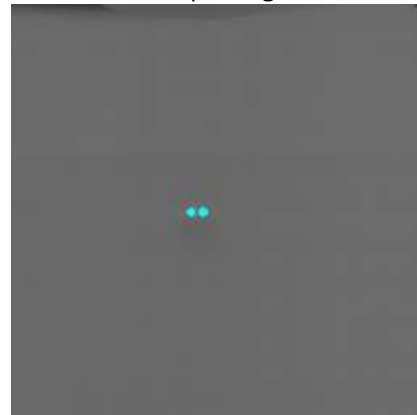
No.	#113, \$111	Date	2023/7/18 上午 09:29:31
Segment	1	Camera	0
Pattern	16289	Position[x, y]	138.1 [mm], 7593.9 [m], (298.0 [m])
Type	微小疵點	Size	H:1.9 ,V:1.6 [mm]
Result	OK	Area	2.0 [mm2]
Inspection level	0/5,0/5,4/3,4,4/3,4/3	Label	-
Light	6,6,3/6,6,3

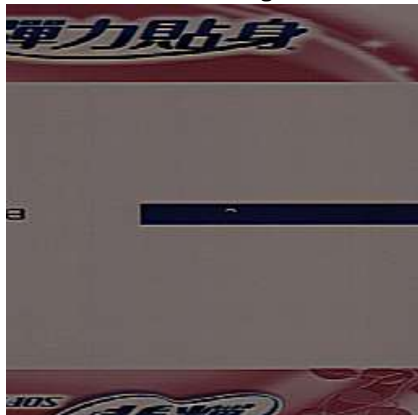
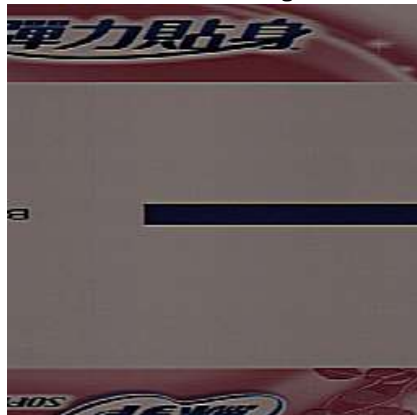
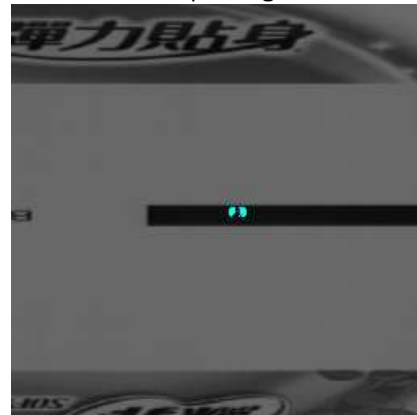
No.	#111, \$109	Date	2023/7/18 上午 09:26:09
Segment	1	Camera	0
Pattern	15713	Position[x, y]	249.6 [mm], 7324.8 [m], (567.0 [m])
Type	微小疵點	Size	H:1.6 ,V:1.6 [mm]
Result	OK	Area	1.8 [mm2]
Inspection level	0/5,0/5,4/3,4,4/3,4/3	Label	-
Light	6,6,3/6,6,3

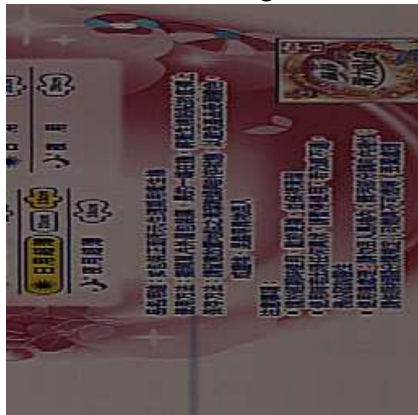
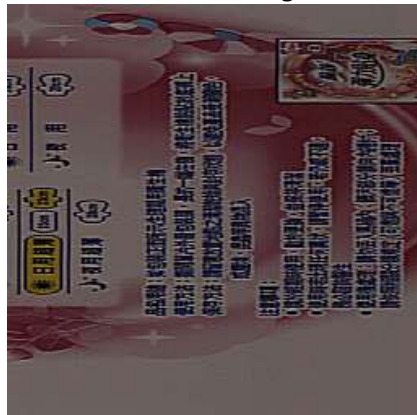
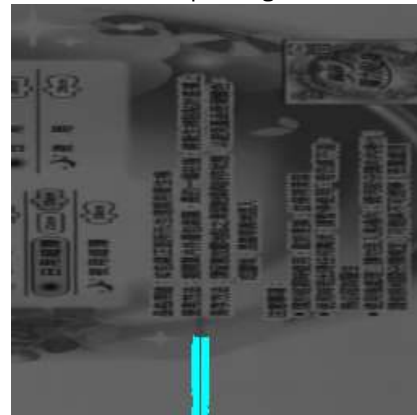
No.	#107, \$105	Date	2023/7/18 上午 09:21:20
Segment	1	Camera	0
Pattern	14884	Position[x, y]	335.3 [mm], 6938.3 [m], (953.5 [m])
Type	縱向刀絲疵點	Size	H:1.6 ,V:20.2 [mm]
Result	OK	Area	28.1 [mm2]
Inspection level	0/5,0/5,4/3,4,4/3,4/3	Label	-
Light	6,6,3/6,6,3

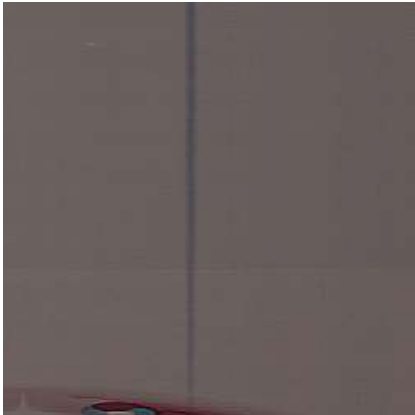
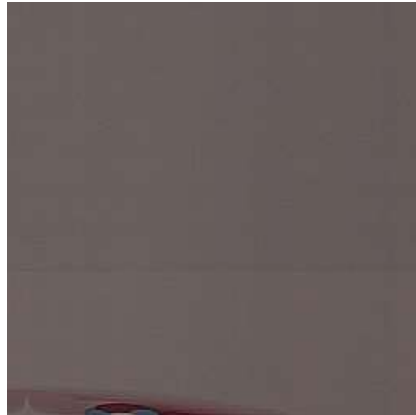
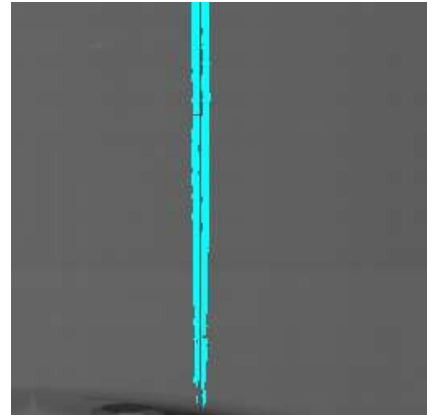
No.	#106, \$104	Date	2023/7/18 上午 09:21:20
Segment	1	Camera	0
Pattern	14883	Position[x, y]	335.3 [mm], 6938.2 [m], (953.6 [m])
Type	縱向刀絲疵點	Size	H:1.8 ,V:154.4 [mm]
Result	OK	Area	192.8 [mm2]
Inspection level	0/5,0/5,4/3,4,4/3,4/3	Label	-
Light	6,6,3/6,6,3

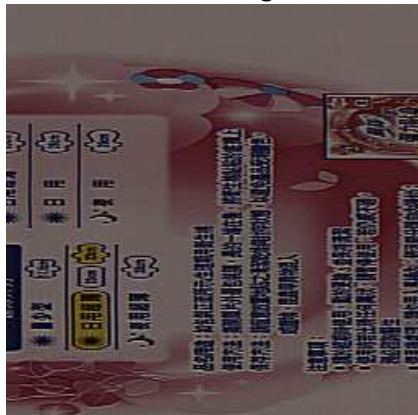
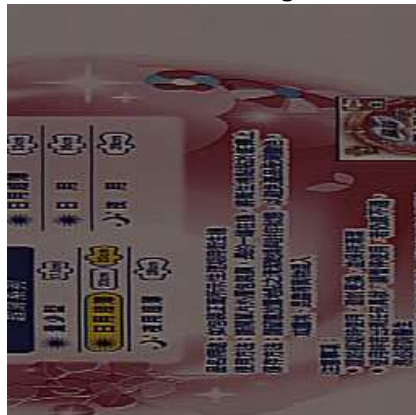
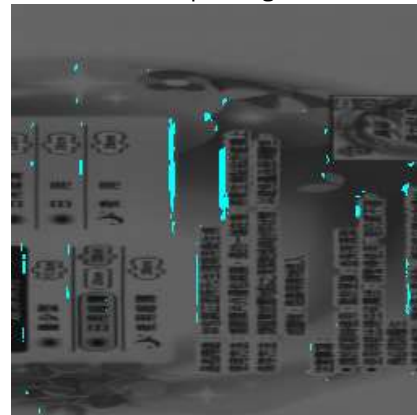
No.	#104, \$102	Date	2023/7/18 上午 09:19:53
Segment	1	Camera	0
Pattern	14635	Position[x, y]	330.1 [mm], 6822.4 [m], (1069.4 [m])
Type	縱向刀絲疵點	Size	H:5.4 ,V:44.8 [mm]
Result	OK	Area	10.3 [mm2]
Inspection level	0/5,0/5,4/3,4,4/3,4/3	Label	-
Light	6,6,3/6,6,3

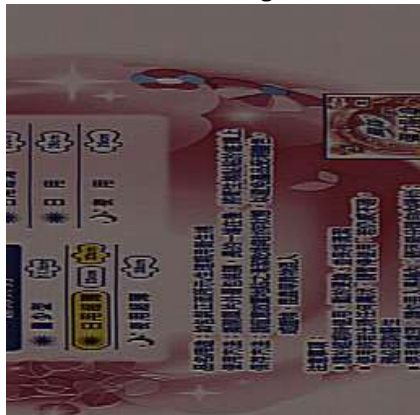
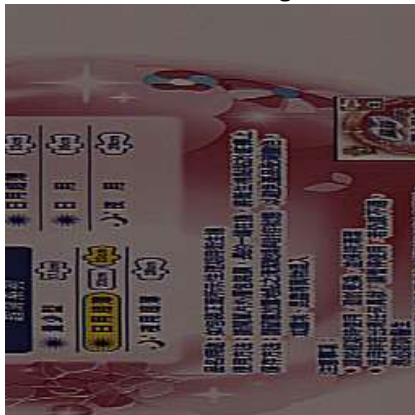
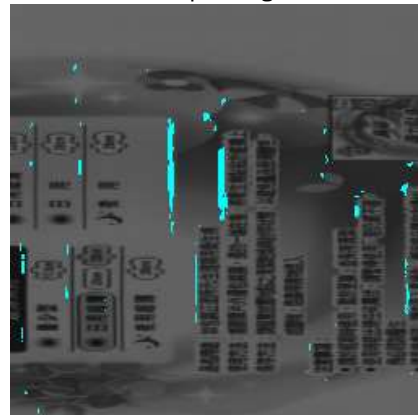
No.	#103, \$101	Date	2023/7/18 上午 09:19:53
Segment	1	Camera	0
Pattern	14634	Position[x, y]	47.7 [mm], 6821.9 [m], (1069.9 [m])
Type	縱向刀絲疵點	Size	H:0.7 ,V:21.0 [mm]
Result	OK	Area	7.3 [mm2]
Inspection level	0/5,0/5,4/3,4,4/3,4/3	Label	-
Light	6,6,3/6,6,3

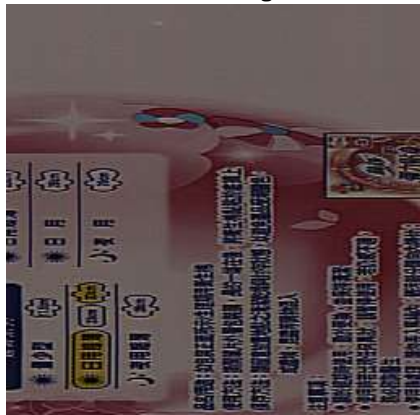
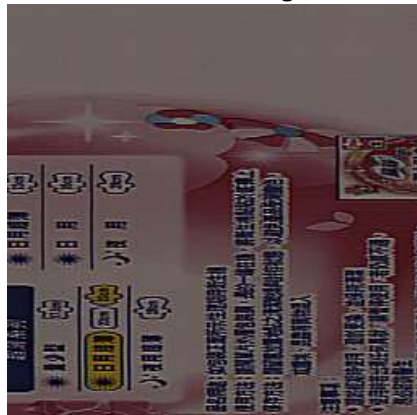
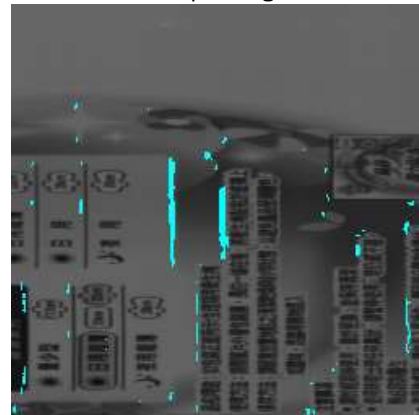
No.	#103, \$101	Date	2023/7/18 上午 09:19:53
Segment	1	Camera	0
Pattern	14634	Position[x, y]	330.1 [mm], 6821.9 [m], (1069.9 [m])
Type	縱向刀絲疵點	Size	H:5.4 ,V:26.2 [mm]
Result	OK	Area	11.3 [mm2]
Inspection level	0/5,0/5,4/3,4,4/3,4/3	Label	-
Light	6,6,3/6,6,3

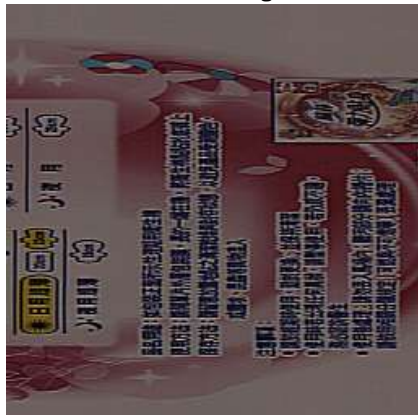
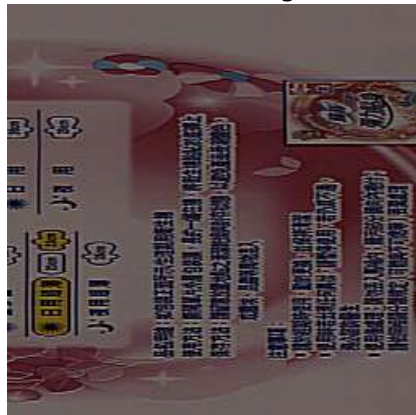
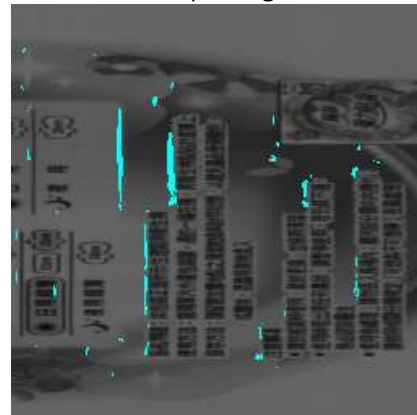
No.	#102, \$100	Date	2023/7/18 上午 09:19:52
Segment	1	Camera	0
Pattern	14633	Position[x, y]	333.1 [mm], 6821.7 [m], (1070.1 [m])
Type	縱向刀絲疵點	Size	H:17.3 ,V:49.6 [mm]
Result	OK	Area	9.1 [mm2]
Inspection level	0/5,0/5,4/3,4,4/3,4/3	Label	-
Light	6,6,3/6,6,3

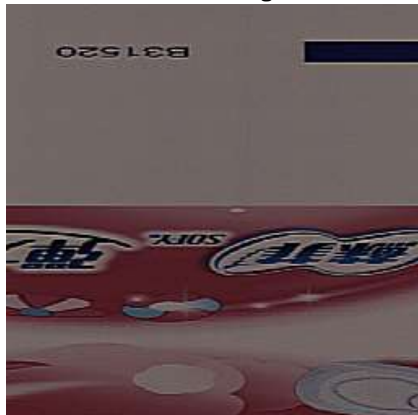
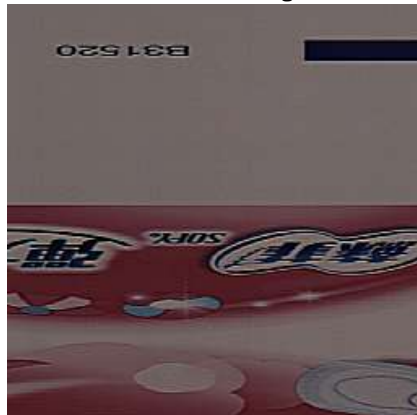
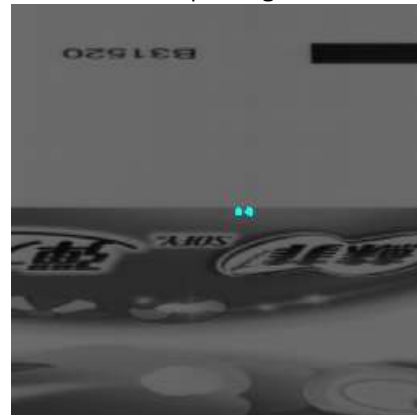
No.	#101, \$99	Date	2023/7/18 上午 09:15:26
Segment	1	Camera	0
Pattern	13868	Position[x, y]	236.1 [mm], 6465.2 [m], (1426.6 [m])
Type	微小疵點	Size	H:1.6 ,V:1.6 [mm]
Result	OK	Area	1.7 [mm2]
Inspection level	0/5,0/5,4/3,4,4/3,4/3	Label	-
Light	6,6,3/6,6,3

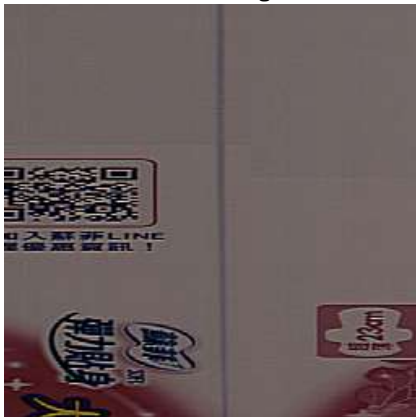
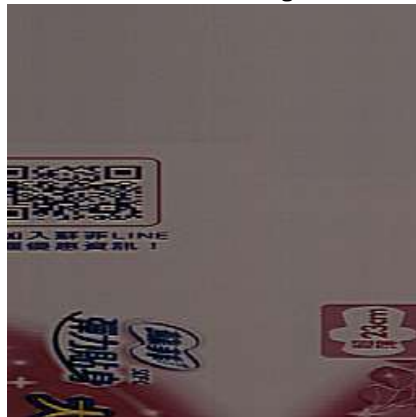
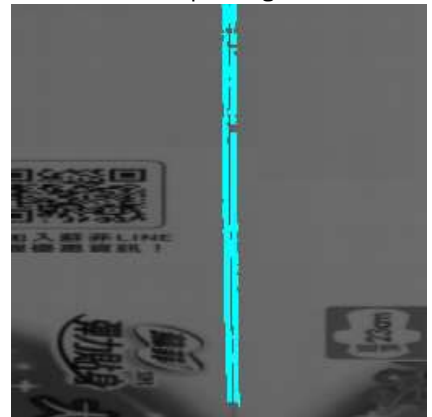
No.	#100, \$98	Date	2023/7/18 上午 09:15:17
Segment	1	Camera	0
Pattern	13842	Position[x, y]	84.8 [mm], 6453.4 [m], (1438.5 [m])
Type	縱向刀絲疵點	Size	H:1.8 ,V:129.8 [mm]
Result	OK	Area	140.1 [mm2]
Inspection level	0/5,0/5,4/3,4,4/3,4/3	Label	-
Light	6,6,3/6,6,3

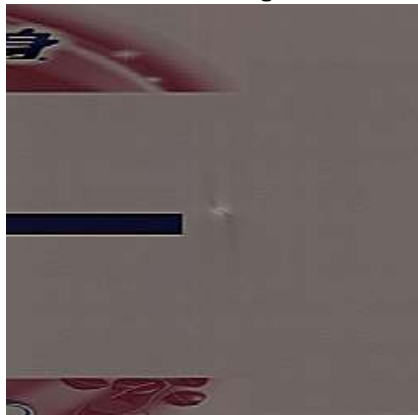
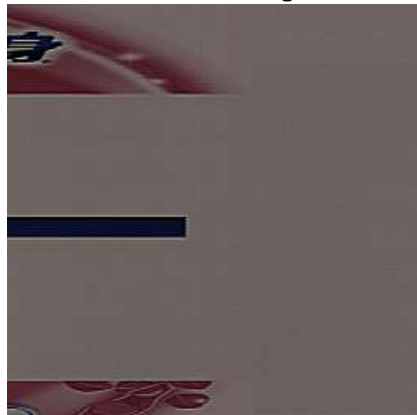
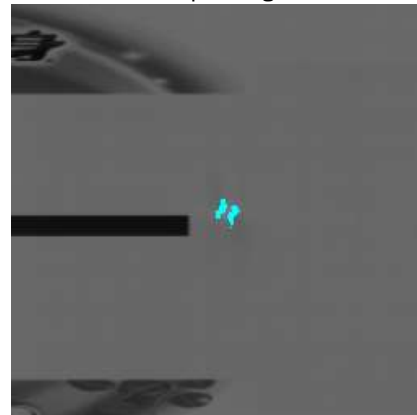
No.	#99, \$97	Date	2023/7/18 上午 09:14:17
Segment	1	Camera	0
Pattern	13671	Position[x, y]	272.0 [mm], 6373.7 [m], (1518.1 [m])
Type	縱向刀絲疵點	Size	H:2.1 ,V:5.6 [mm]
Result	OK	Area	4.4 [mm2]
Inspection level	0/5,0/5,4/3,4,4/3,4/3	Label	-
Light	6,6,3/6,6,3

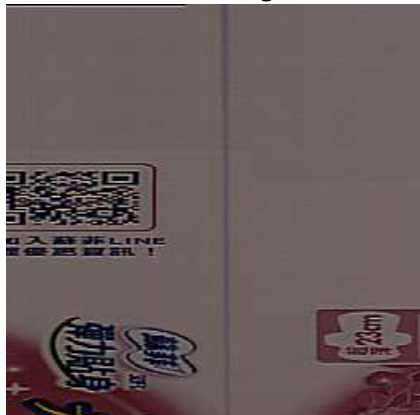
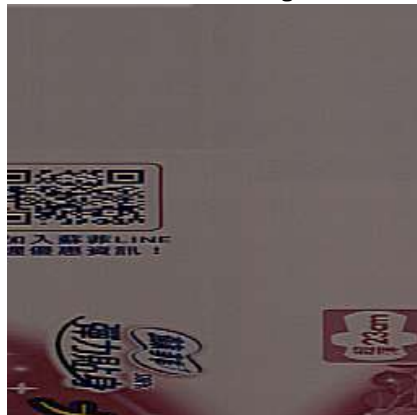
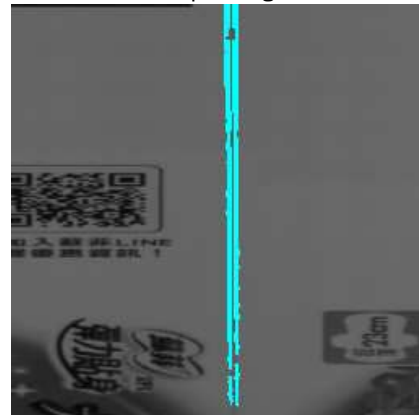
No.	#98, \$96	Date	2023/7/18 上午 09:13:29
Segment	1	Camera	0
Pattern	13533	Position[x, y]	84.9 [mm], 6309.2 [m], (1582.6 [m])
Type	縱向刀絲疵點	Size	H:1.8 ,V:128.2 [mm]
Result	OK	Area	125.3 [mm2]
Inspection level	0/5,0/5,4/3,4,4/3,4/3	Label	-
Light	6,6,3/6,6,3

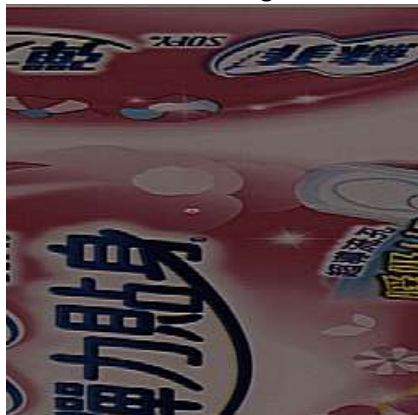
No.	#97, \$95	Date	2023/7/18 上午 09:13:29
Segment	1	Camera	0
Pattern	13532	Position[x, y]	231.8 [mm], 6308.7 [m], (1583.2 [m])
Type	微小疵點	Size	H:1.9 ,V:1.6 [mm]
Result	OK	Area	2.0 [mm2]
Inspection level	0/5,0/5,4/3,4,4/3,4/3	Label	-
Light	6,6,3/6,6,3

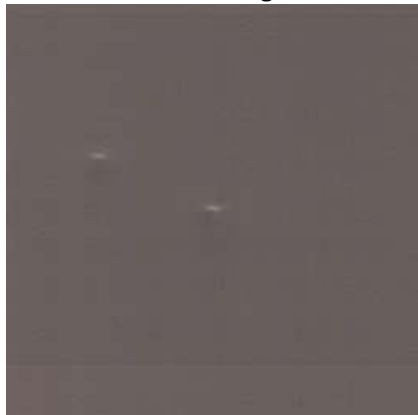
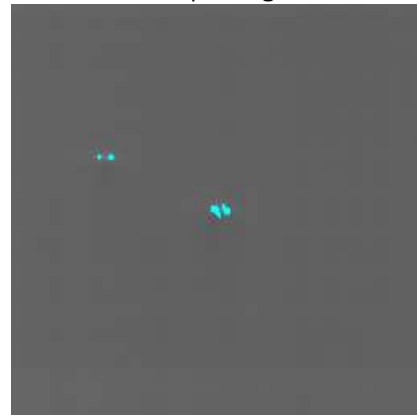
Defect image

No.	#96, \$94	Date	2023/7/18 上午 09:13:04
Segment	1	Camera	0
Pattern	13460	Position[x, y]	308.9 [mm], 6275.2 [m], (1616.6 [m])
Type	縱向刀絲疵點	Size	H:1.8 ,V:2.8 [mm]
Result	OK	Area	2.4 [mm2]
Inspection level	0/5,0/5,4/3,4,4/3,4/3	Label	-
Light	6,6,3/6,6,3

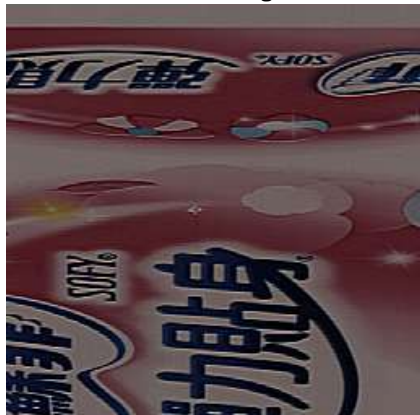
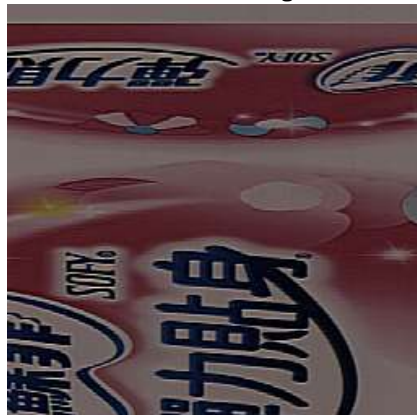
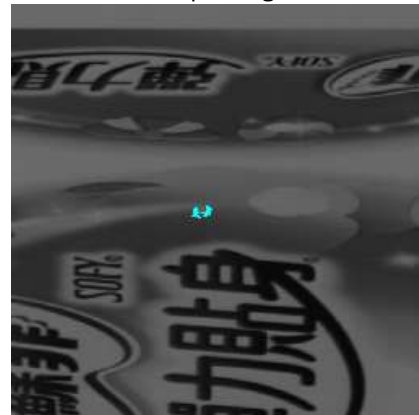
Defect image

No.	#95, \$93	Date	2023/7/18 上午 09:12:55
Segment	1	Camera	0
Pattern	13436	Position[x, y]	222.9 [mm], 6263.9 [m], (1627.9 [m])
Type	微小疵點	Size	H:1.8 ,V:2.4 [mm]
Result	OK	Area	1.7 [mm2]
Inspection level	0/5,0/5,4/3,4,4/3,4/3	Label	-
Light	6,6,3/6,6,3

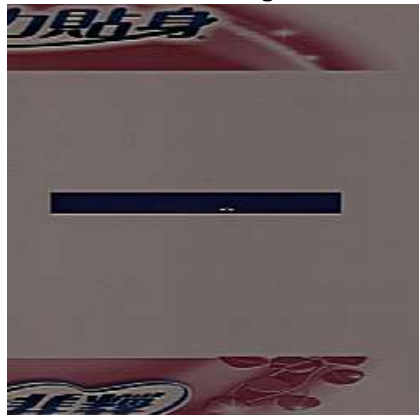
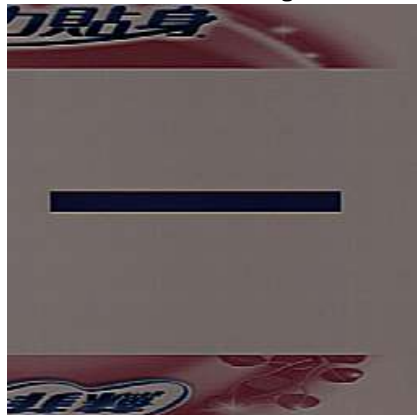
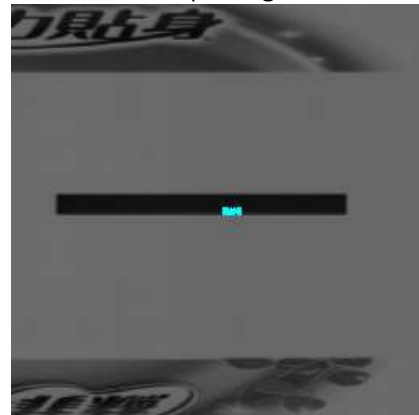
Defect image

No.	#94, \$92	Date	2023/7/18 上午 09:11:57
Segment	1	Camera	0
Pattern	13268	Position[x, y]	258.3 [mm], 6186.0 [m], (1705.8 [m])
Type	微小疵點	Size	H:1.8 ,V:1.2 [mm]
Result	OK	Area	2.1 [mm2]
Inspection level	0/5,0/5,4/3,4,4/3,4/3	Label	-
Light	6,6,3/6,6,3

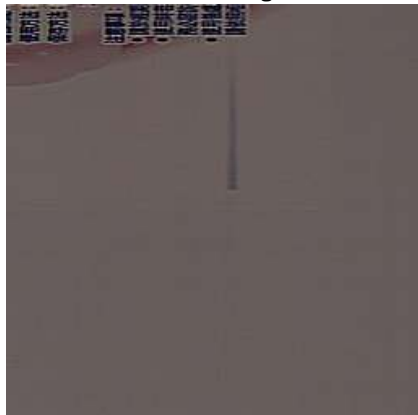
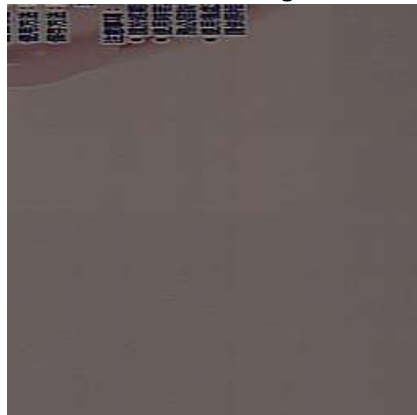
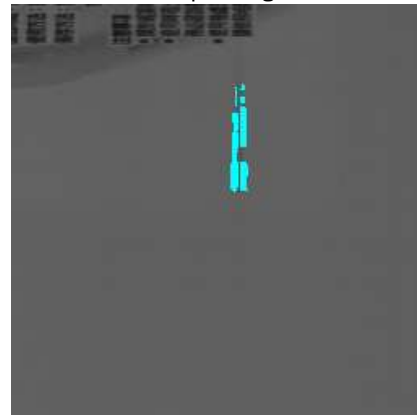
Defect image

No.	#93, \$91	Date	2023/7/18 上午 09:10:36
Segment	1	Camera	0
Pattern	13037	Position[x, y]	352.7 [mm], 6078.5 [m], (1813.4 [m])
Type	縱向刀絲疵點	Size	H:1.6 ,V:25.8 [mm]
Result	OK	Area	21.2 [mm2]
Inspection level	0/5,0/5,4/3,4,4/3,4/3	Label	-
Light	6,6,3/6,6,3

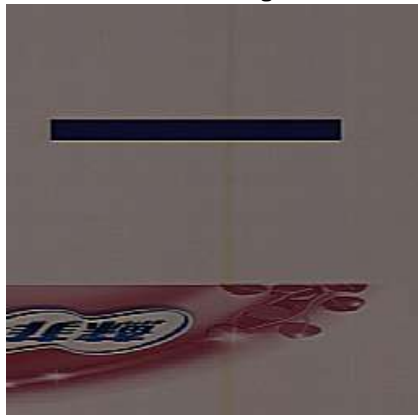
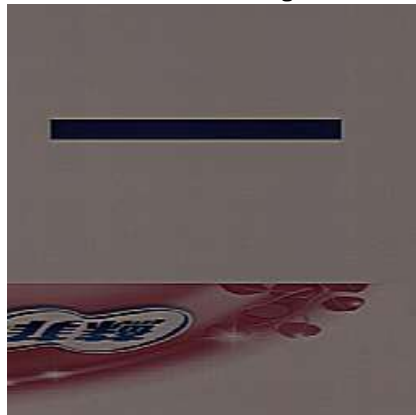
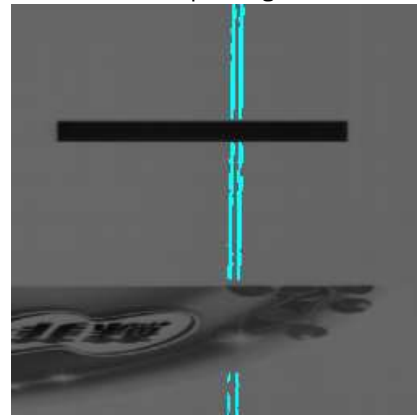
Defect image

No.	#92, \$90	Date	2023/7/18 上午 09:09:40
Segment	1	Camera	0
Pattern	12876	Position[x, y]	258.6 [mm], 6003.2 [m], (1888.7 [m])
Type	縱向刀絲疵點	Size	H:1.5 ,V:32.9 [mm]
Result	OK	Area	25.3 [mm2]
Inspection level	0/5,0/5,4/3,4,4/3,4/3	Label	-
Light	6,6,3/6,6,3
