Inspection Result (Individual Data)

Lot number : 2

Inspected date : 2023/7/18 上午 07:54:43 ~ 2023/7/18 上午 09:33:22

商品名	乳白フィルム	周長
顧客名	最高速度214m/min 分解能0.4mm	Ex1
CODE番号		Ex2
基材		Ex3

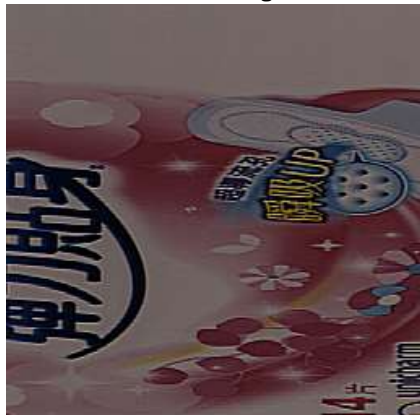
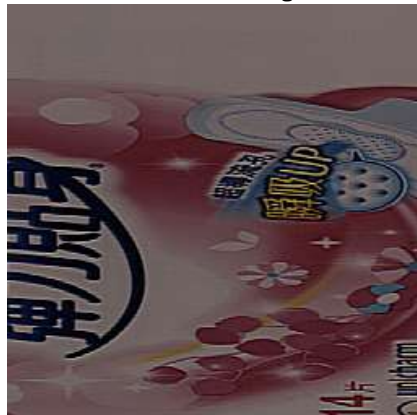
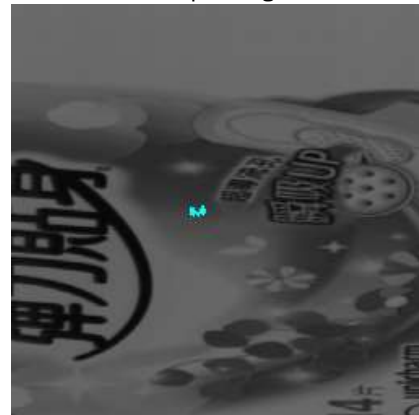
Defect image

No.	#91, \$89	Date	2023/7/18 上午 09:03:54
Segment	1	Camera	0
Pattern	11883	Position[x, y]	147.5 [mm], 5540.9 [m], (2350.9 [m])
Type	微小疵點	Size	H:1.5 ,V:2.0 [mm]
Result	OK	Area	1.8 [mm2]
Inspection level	0/5,0/5,4/3,4,4/3,4/3	Label	-
Light	6,6,3/6,6,3

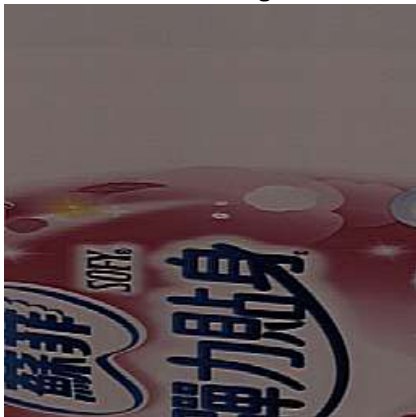
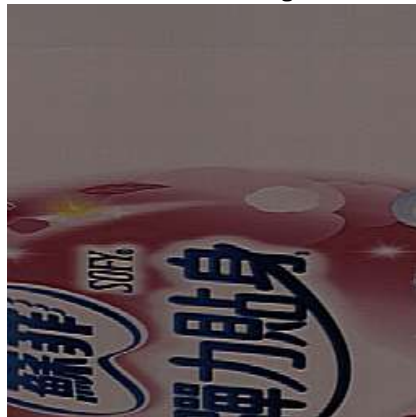
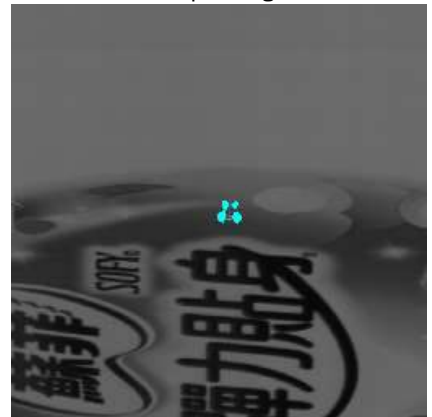
Defect image

No.	#90, \$88	Date	2023/7/18 上午 09:03:49
Segment	1	Camera	0
Pattern	11868	Position[x, y]	131.5 [mm], 5533.7 [m], (2358.1 [m])
Type	縱向刀絲疵點	Size	H:2.2 ,V:4.8 [mm]
Result	OK	Area	4.1 [mm2]
Inspection level	0/5,0/5,4/3,4,4/3,4/3	Label	-
Light	6,6,3/6,6,3

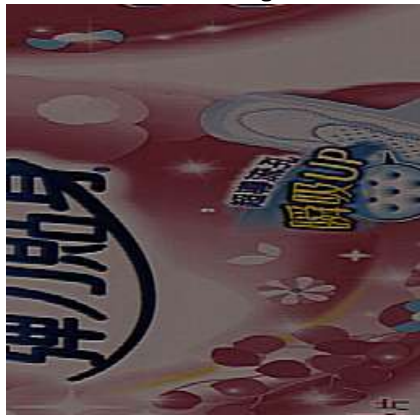
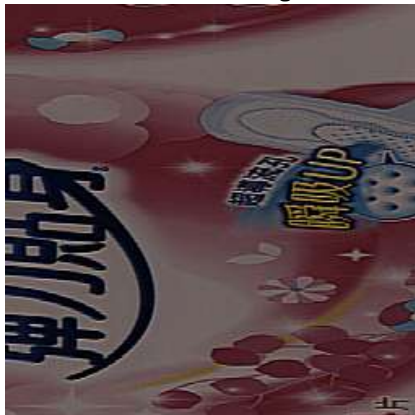
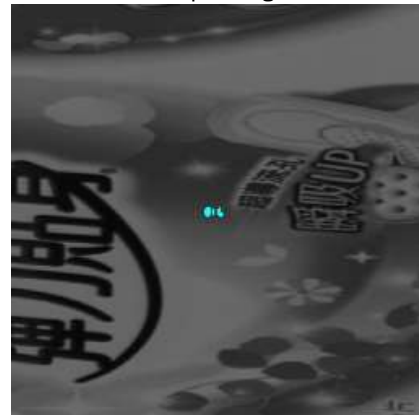
Defect image

No.	#89, \$87	Date	2023/7/18 上午 09:03:41
Segment	1	Camera	0
Pattern	11846	Position[x, y]	242.5 [mm], 5523.7 [m], (2368.1 [m])
Type	微小疵點	Size	H:1.8 ,V:1.6 [mm]
Result	OK	Area	1.6 [mm2]
Inspection level	0/5,0/5,4/3,4,4/3,4/3	Label	-
Light	6,6,3/6,6,3

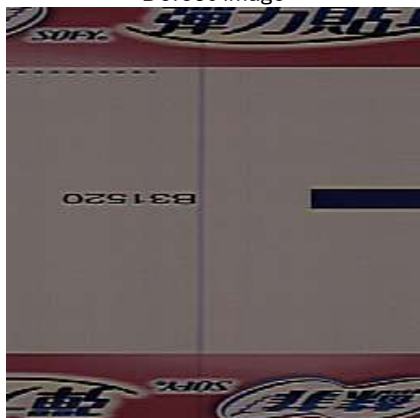
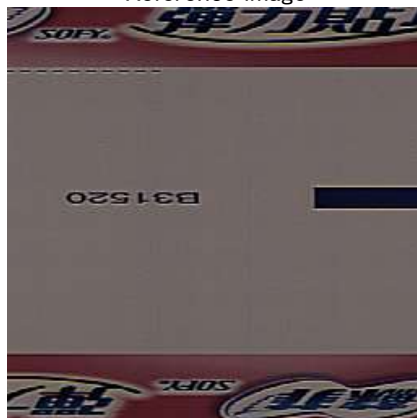
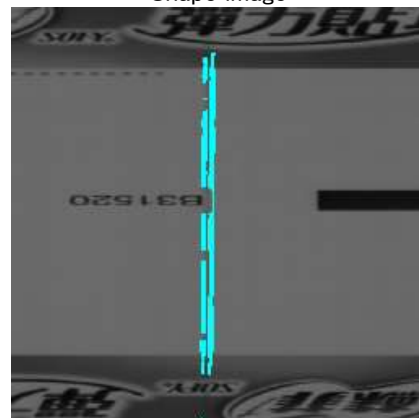
Defect image

No.	#88, \$86	Date	2023/7/18 上午 09:03:38
Segment	1	Camera	0
Pattern	11838	Position[x, y]	232.9 [mm], 5520.1 [m], (2371.7 [m])
Type	縱向刀絲疵點	Size	H:1.5 ,V:78.2 [mm]
Result	OK	Area	63.0 [mm2]
Inspection level	0/5,0/5,4/3,4,4/3,4/3	Label	-
Light	6,6,3/6,6,3

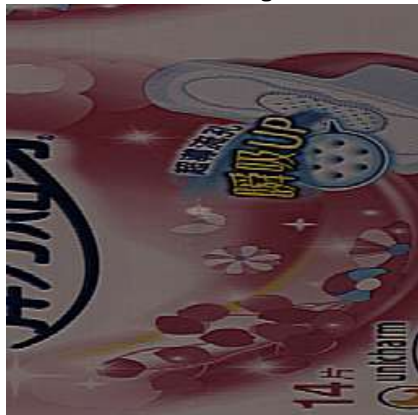
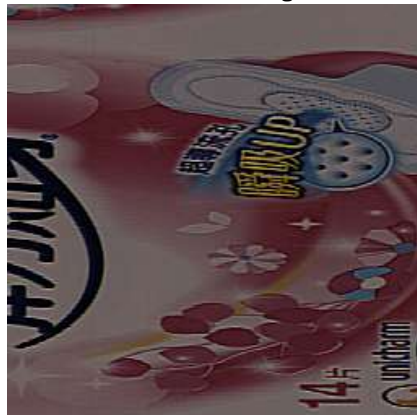
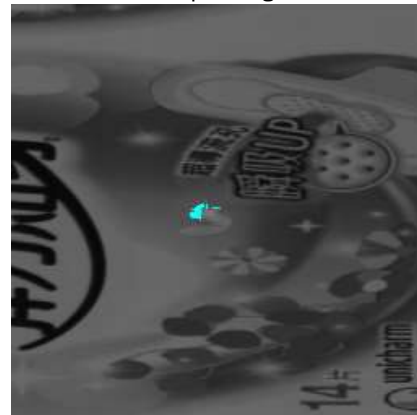
Defect image

No.	#87, \$85	Date	2023/7/18 上午 09:02:35
Segment	1	Camera	0
Pattern	11657	Position[x, y]	245.9 [mm], 5435.7 [m], (2456.1 [m])
Type	縱向刀絲疵點	Size	H:1.6 ,V:3.2 [mm]
Result	OK	Area	2.3 [mm2]
Inspection level	0/5,0/5,4/3,4,4/3,4/3	Label	-
Light	6,6,3/6,6,3

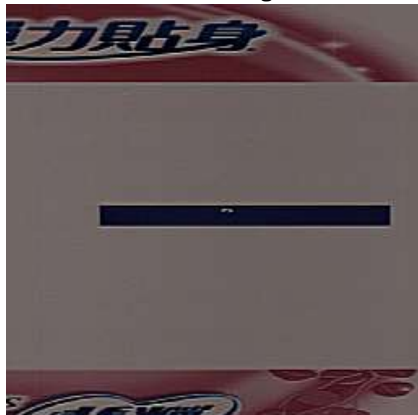
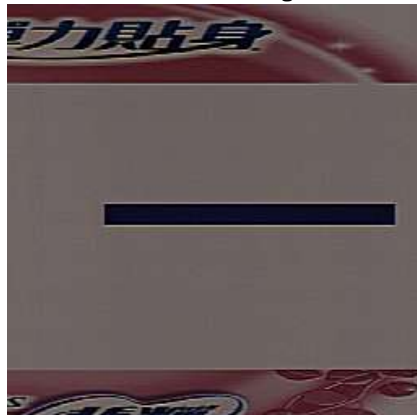
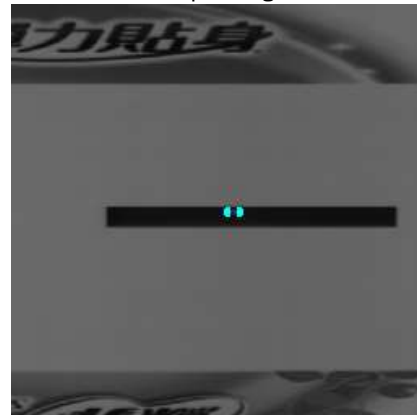
Defect image

No.	#86, \$84	Date	2023/7/18 上午 09:02:33
Segment	1	Camera	0
Pattern	11650	Position[x, y]	253.8 [mm], 5432.3 [m], (2459.5 [m])
Type	微小疵點	Size	H:1.8 ,V:1.6 [mm]
Result	OK	Area	1.9 [mm2]
Inspection level	0/5,0/5,4/3,4,4/3,4/3	Label	-
Light	6,6,3/6,6,3

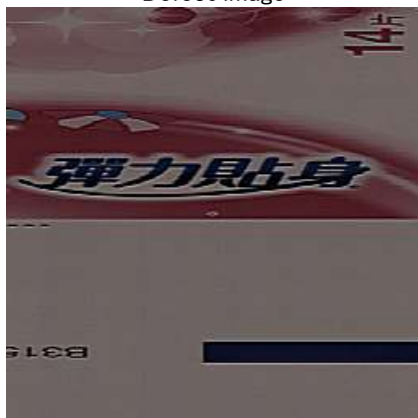
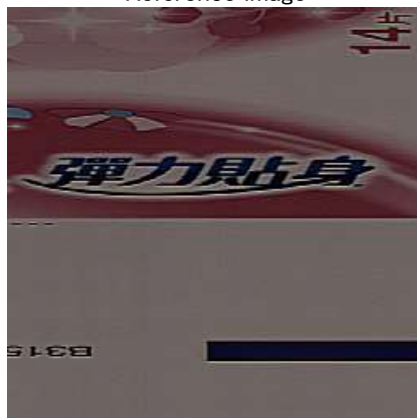
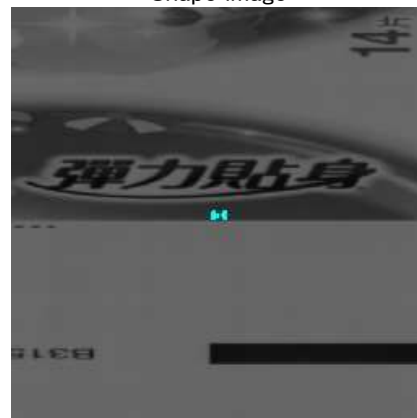
Defect image

No.	#85, \$83	Date	2023/7/18 上午 09:02:24
Segment	1	Camera	0
Pattern	11625	Position[x, y]	243.1 [mm], 5420.9 [m], (2470.9 [m])
Type	微小疵點	Size	H:1.5 ,V:1.6 [mm]
Result	OK	Area	1.7 [mm2]
Inspection level	0/5,0/5,4/3,4,4/3,4/3	Label	-
Light	6,6,3/6,6,3

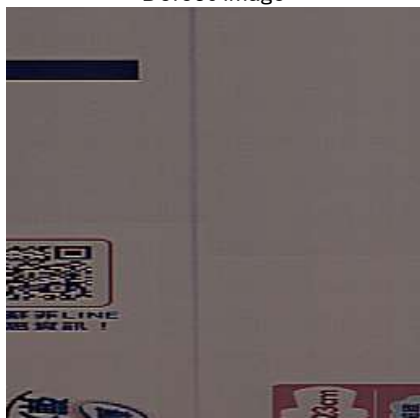
Defect image

No.	#84, \$82	Date	2023/7/18 上午 09:00:49
Segment	1	Camera	0
Pattern	11353	Position[x, y]	86.8 [mm], 5293.9 [m], (2597.9 [m])
Type	縱向刀絲疵點	Size	H:1.5 ,V:110.7 [mm]
Result	OK	Area	92.2 [mm2]
Inspection level	0/5,0/5,4/3,4,4/3,4/3	Label	-
Light	6,6,3/6,6,3

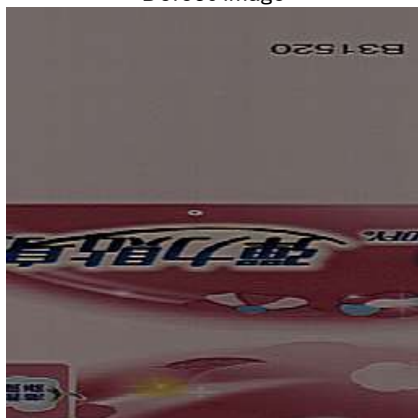
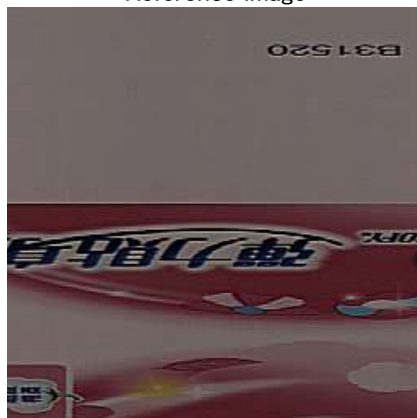
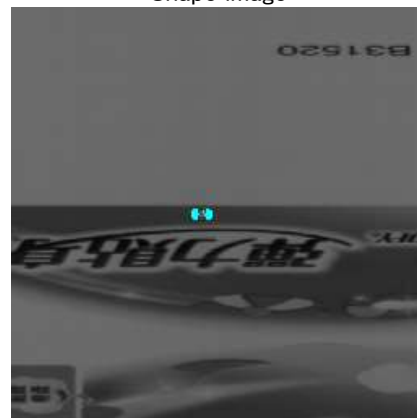
Defect image

No.	#83, \$81	Date	2023/7/18 上午 09:00:31
Segment	1	Camera	0
Pattern	11299	Position[x, y]	213.4 [mm], 5268.8 [m], (2623.0 [m])
Type	微小疵點	Size	H:1.9 ,V:2.0 [mm]
Result	OK	Area	2.5 [mm2]
Inspection level	0/5,0/5,4/3,4,4/3,4/3	Label	-
Light	6,6,3/6,6,3

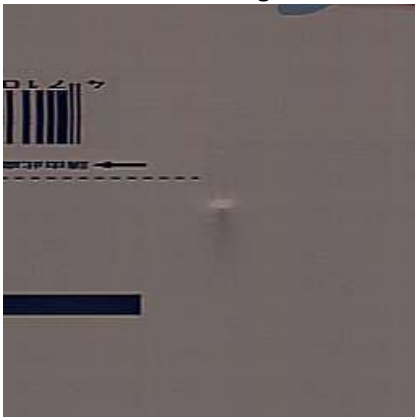
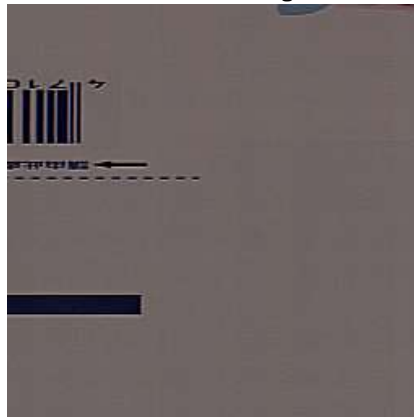
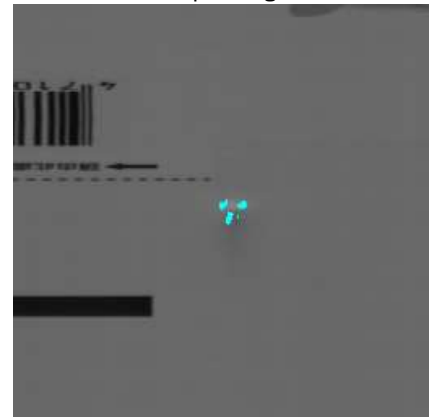
Defect image

No.	#82, \$80	Date	2023/7/18 上午 08:58:04
Segment	1	Camera	0
Pattern	10878	Position[x, y]	89.3 [mm], 5073.1 [m], (2818.8 [m])
Type	縱向刀絲疵點	Size	H:2.5 ,V:5.6 [mm]
Result	OK	Area	3.1 [mm2]
Inspection level	0/5,0/5,4/3,4,4/3,4/3	Label	-
Light	6,6,3/6,6,3

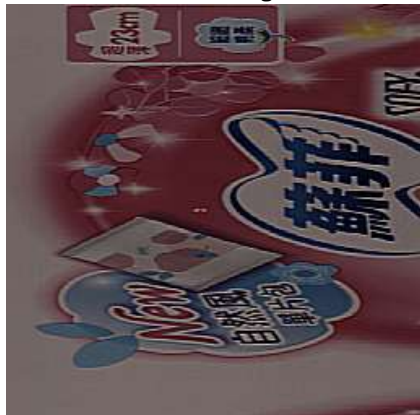
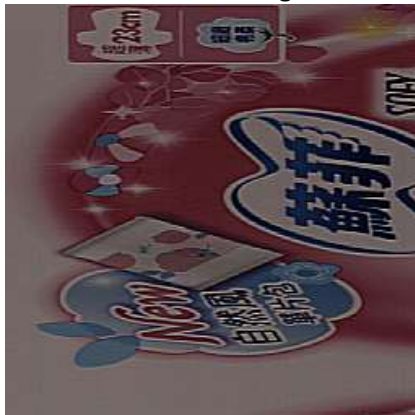
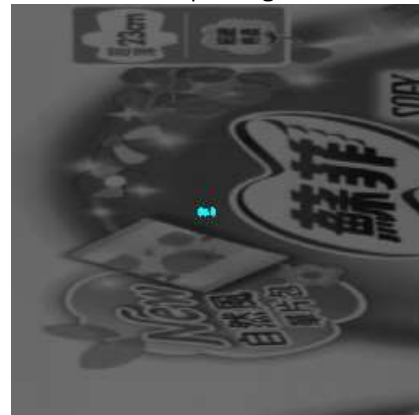
Defect image

No.	#81, \$79	Date	2023/7/18 上午 08:57:20
Segment	1	Camera	0
Pattern	10752	Position[x, y]	195.1 [mm], 5014.3 [m], (2877.6 [m])
Type	微小疵點	Size	H:1.6 ,V:1.6 [mm]
Result	OK	Area	2.0 [mm2]
Inspection level	0/5,0/5,4/3,4,4/3,4/3	Label	-
Light	6,6,3/6,6,3

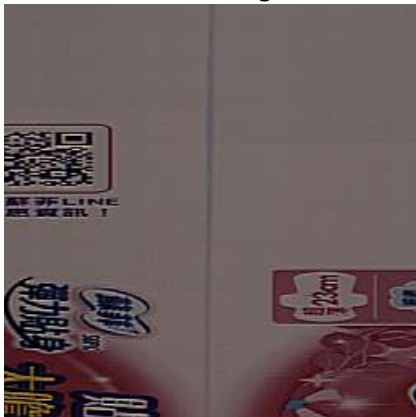
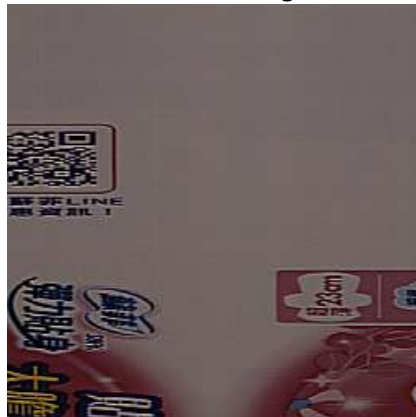
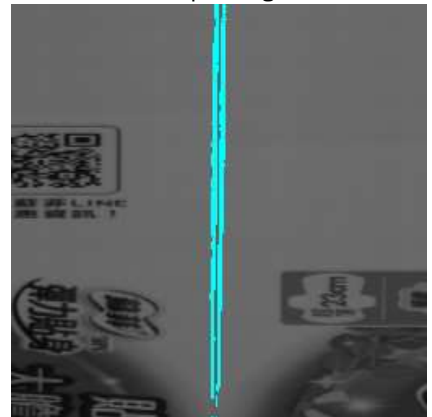
Defect image

No.	#80, \$78	Date	2023/7/18 上午 08:56:35
Segment	1	Camera	0
Pattern	10621	Position[x, y]	88.3 [mm], 4953.1 [m], (2938.7 [m])
Type	縱向刀絲疵點	Size	H:1.6 ,V:116.7 [mm]
Result	OK	Area	91.3 [mm2]
Inspection level	0/5,0/5,4/3,4,4/3,4/3	Label	-
Light	6,6,3/6,6,3

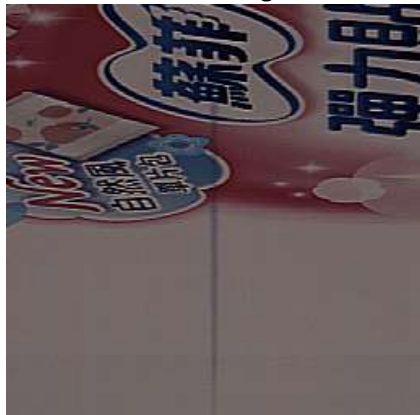
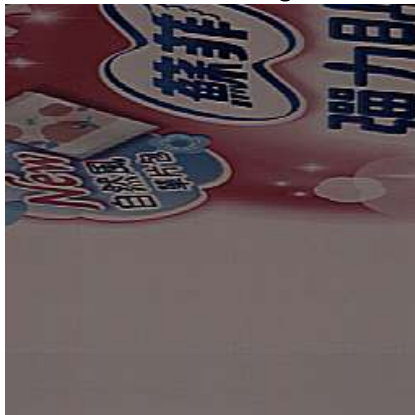
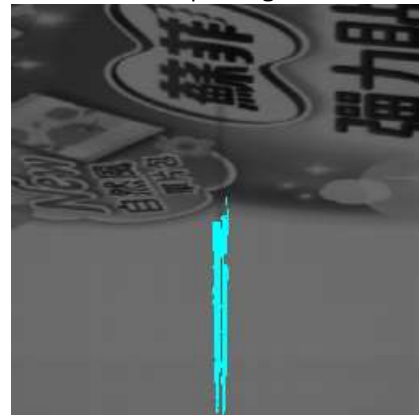
Defect image

No.	#79, \$77	Date	2023/7/18 上午 08:55:59
Segment	1	Camera	0
Pattern	10518	Position[x, y]	116.7 [mm], 4905.1 [m], (2986.8 [m])
Type	縱向刀絲疵點	Size	H:1.5 ,V:53.2 [mm]
Result	OK	Area	47.7 [mm2]
Inspection level	0/5,0/5,4/3,4,4/3,4/3	Label	-
Light	6,6,3/6,6,3

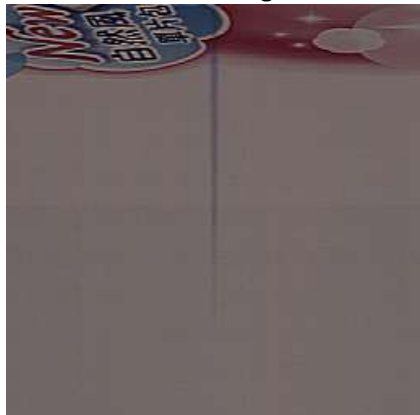
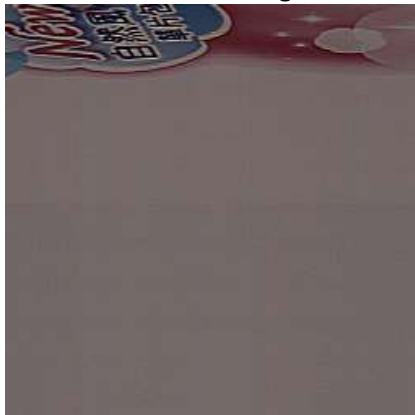
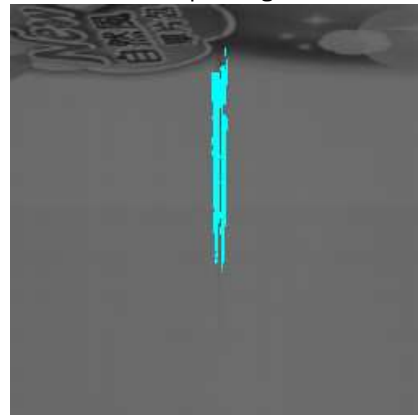
Defect image

No.	#78, \$76	Date	2023/7/18 上午 08:55:58
Segment	1	Camera	0
Pattern	10517	Position[x, y]	116.7 [mm], 4905.1 [m], (2986.8 [m])
Type	縱向刀絲疵點	Size	H:1.5 ,V:53.2 [mm]
Result	OK	Area	47.7 [mm2]
Inspection level	0/5,0/5,4/3,4,4/3,4/3	Label	-
Light	6,6,3/6,6,3

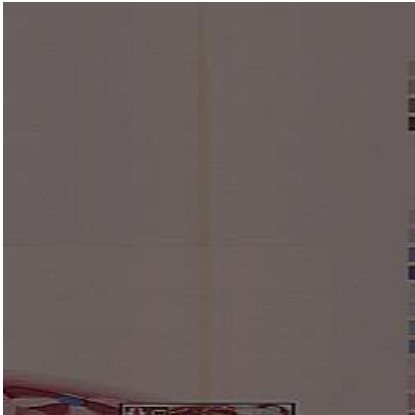
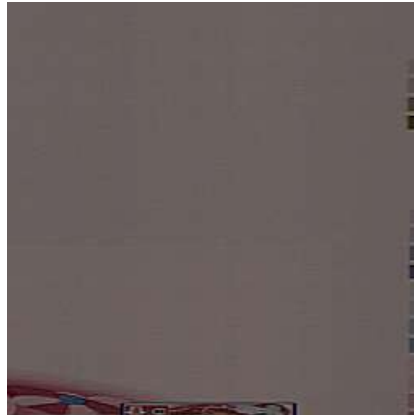
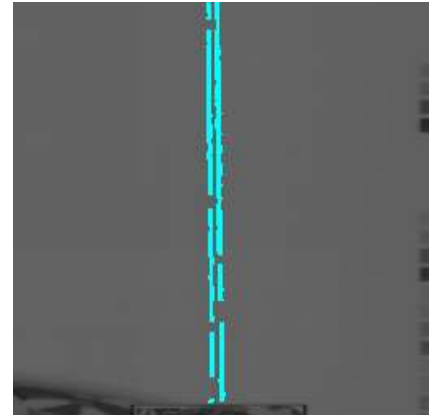
Defect image

No.	#77, \$75	Date	2023/7/18 上午 08:54:46
Segment	1	Camera	0
Pattern	10310	Position[x, y]	350.3 [mm], 4808.4 [m], (3083.4 [m])
Type	縱向刀絲疵點	Size	H:1.8 ,V:128.2 [mm]
Result	OK	Area	95.1 [mm2]
Inspection level	0/5,0/5,4/3,4,4/3,4/3	Label	-
Light	6,6,3/6,6,3

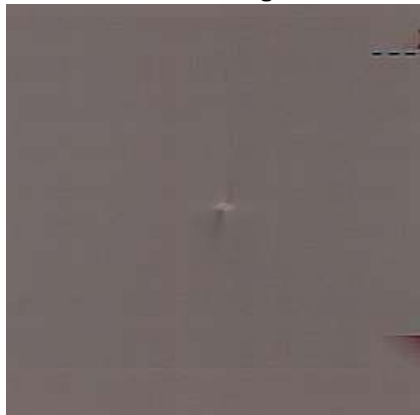
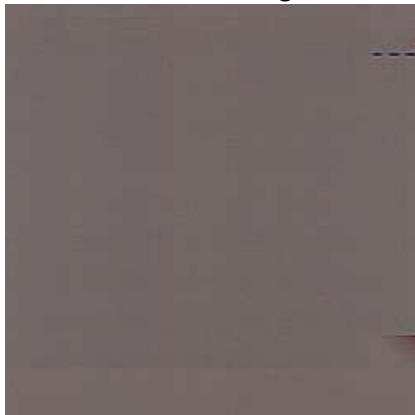
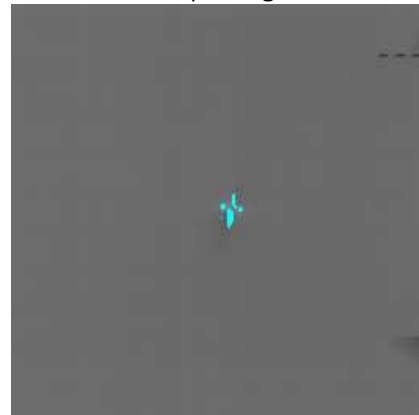
Defect image

No.	#76, \$74	Date	2023/7/18 上午 08:51:32
Segment	1	Camera	0
Pattern	9751	Position[x, y]	164.4 [mm], 4548.5 [m], (3343.4 [m])
Type	縱向刀絲疵點	Size	H:2.1 ,V:7.5 [mm]
Result	OK	Area	3.4 [mm2]
Inspection level	0/5,0/5,4/3,4,4/3,4/3	Label	-
Light	6,6,3/6,6,3

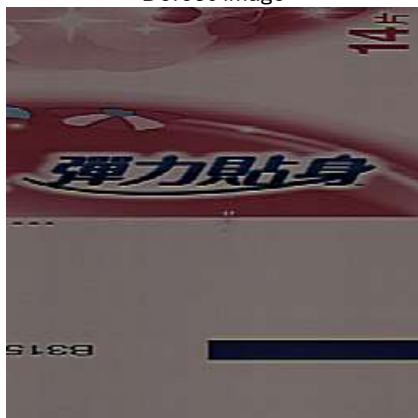
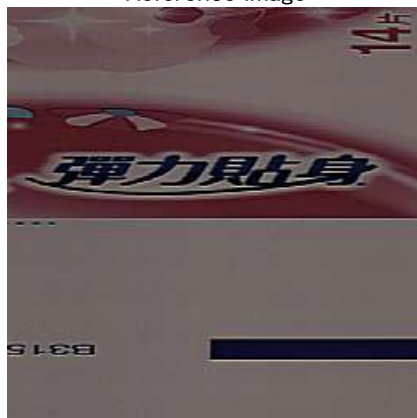
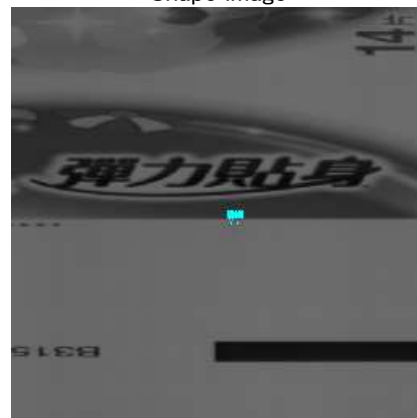
Defect image

No.	#75, \$73	Date	2023/7/18 上午 08:49:33
Segment	1	Camera	0
Pattern	9409	Position[x, y]	244.6 [mm], 4389.3 [m], (3502.5 [m])
Type	微小疵點	Size	H:1.5 ,V:1.6 [mm]
Result	OK	Area	2.0 [mm2]
Inspection level	0/5,0/5,4/3,4,4/3,4/3	Label	-
Light	6,6,3/6,6,3

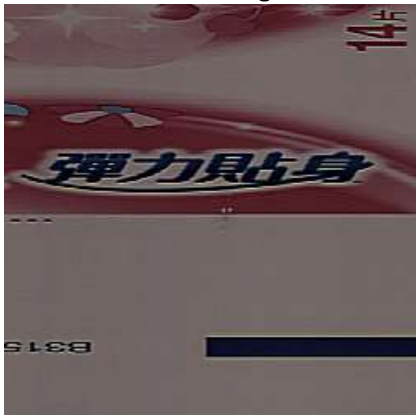
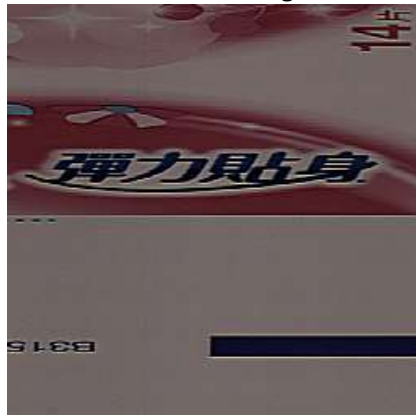
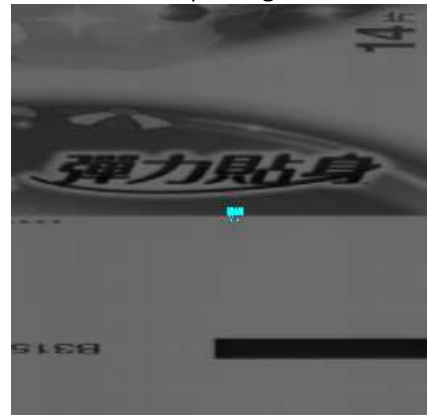
Defect image

No.	#74, \$72	Date	2023/7/18 上午 08:49:12
Segment	1	Camera	0
Pattern	9350	Position[x, y]	213.4 [mm], 4361.6 [m], (3530.3 [m])
Type	縱向刀絲疵點	Size	H:1.8 ,V:69.9 [mm]
Result	OK	Area	76.9 [mm2]
Inspection level	0/5,0/5,4/3,4,4/3,4/3	Label	-
Light	6,6,3/6,6,3

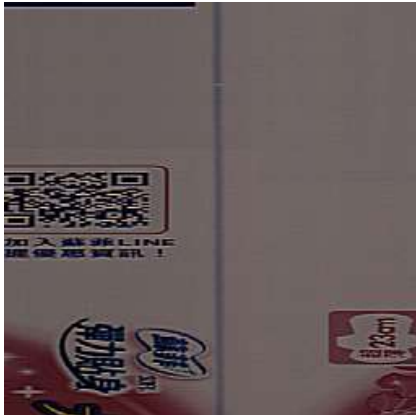
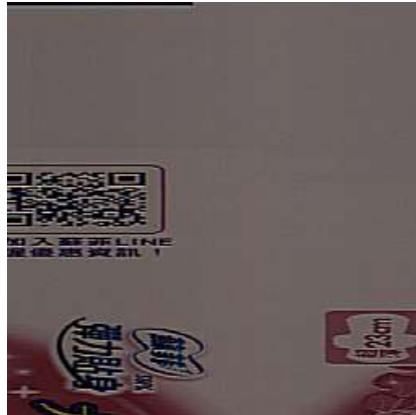
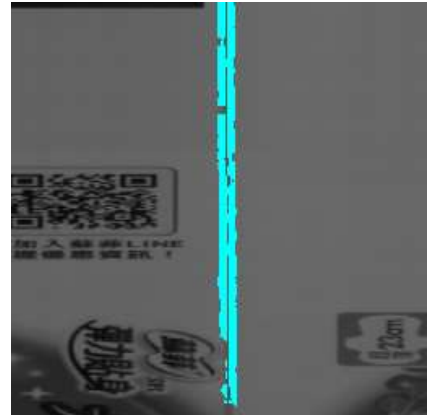
Defect image

No.	#74, \$72	Date	2023/7/18 上午 08:49:12
Segment	1	Camera	0
Pattern	9350	Position[x, y]	84.5 [mm], 4361.5 [m], (3530.3 [m])
Type	縱向刀絲疵點	Size	H:1.9 ,V:128.2 [mm]
Result	OK	Area	157.4 [mm2]
Inspection level	0/5,0/5,4/3,4,4/3,4/3	Label	-
Light	6,6,3/6,6,3

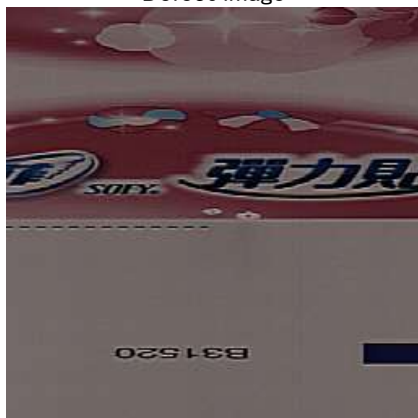
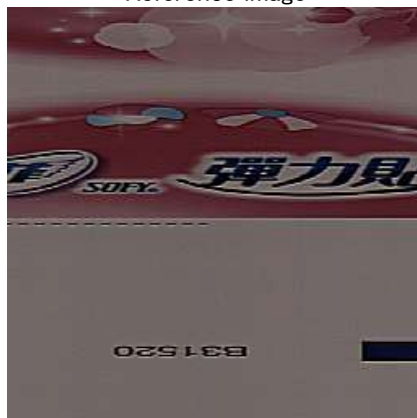
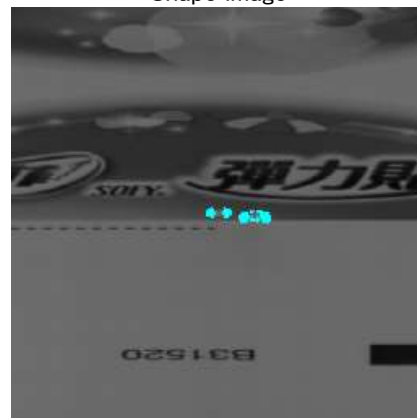
Defect image

No.	#73, \$71	Date	2023/7/18 上午 08:47:57
Segment	1	Camera	0
Pattern	9134	Position[x, y]	231.1 [mm], 4261.1 [m], (3630.7 [m])
Type	縱向刀絲疵點	Size	H:5.9 ,V:3.2 [mm]
Result	OK	Area	6.9 [mm2]
Inspection level	0/5,0/5,4/3,4,4/3,4/3	Label	-
Light	6,6,3/6,6,3

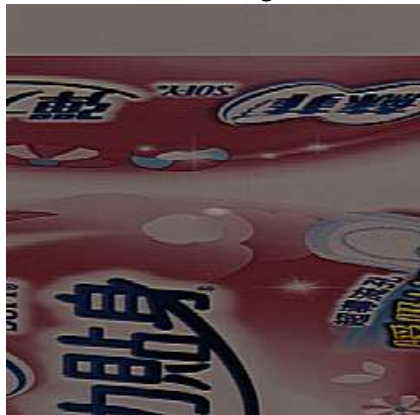
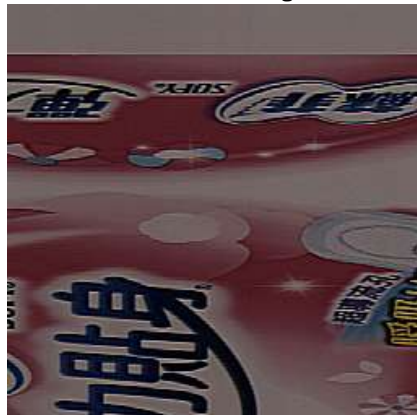
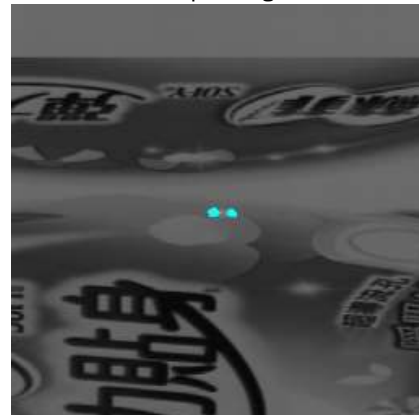
No.	#72, \$70	Date	2023/7/18 上午 08:47:56
Segment	1	Camera	0
Pattern	9132	Position[x, y]	233.9 [mm], 4260.0 [m], (3631.8 [m])
Type	縱向刀絲疵點	Size	H:2.6 ,V:1.6 [mm]
Result	OK	Area	2.4 [mm2]
Inspection level	0/5,0/5,4/3,4,4/3,4/3	Label	-
Light	6,6,3/6,6,3

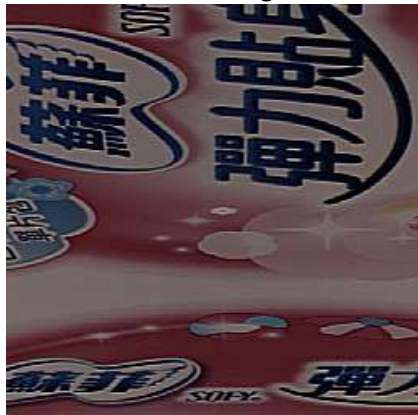
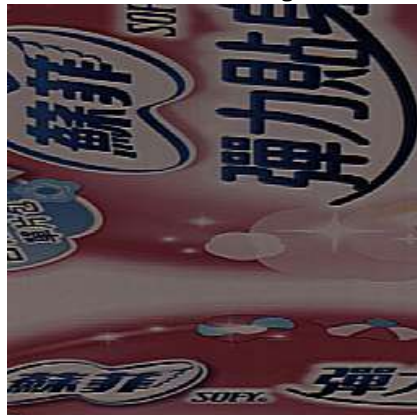
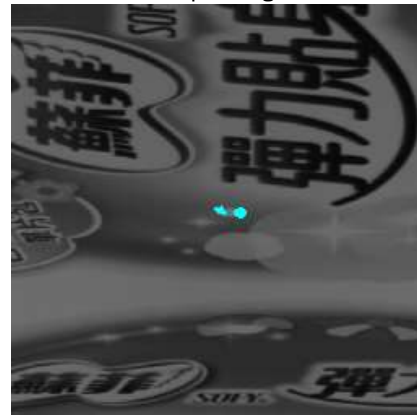
No.	#71, \$69	Date	2023/7/18 上午 08:47:53
Segment	1	Camera	0
Pattern	9122	Position[x, y]	221.0 [mm], 4255.3 [m], (3636.5 [m])
Type	縱向刀絲疵點	Size	H:2.8 ,V:2.4 [mm]
Result	OK	Area	3.0 [mm2]
Inspection level	0/5,0/5,4/3,4,4/3,4/3	Label	-
Light	6,6,3/6,6,3

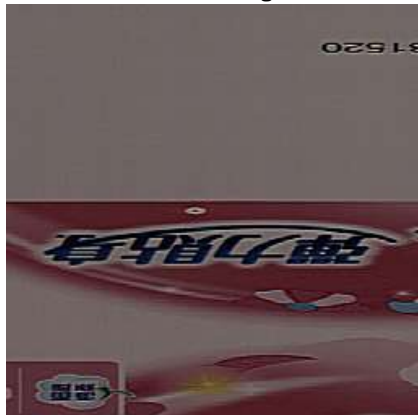
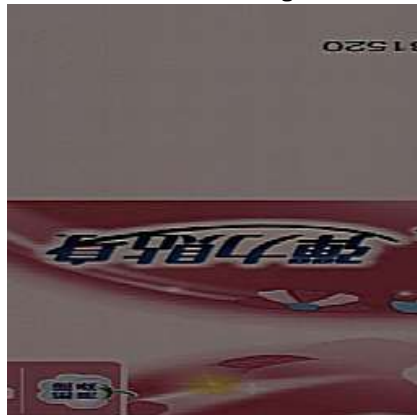
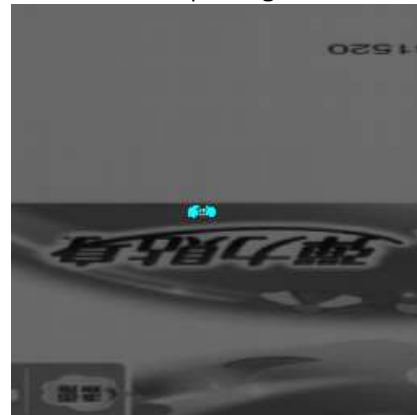
No.	#70, \$68	Date	2023/7/18 上午 08:47:41
Segment	1	Camera	0
Pattern	9089	Position[x, y]	208.5 [mm], 4240.1 [m], (3651.8 [m])
Type	縱向刀絲疵點	Size	H:2.5 ,V:2.4 [mm]
Result	OK	Area	2.9 [mm2]
Inspection level	0/5,0/5,4/3,4,4/3,4/3	Label	-
Light	6,6,3/6,6,3

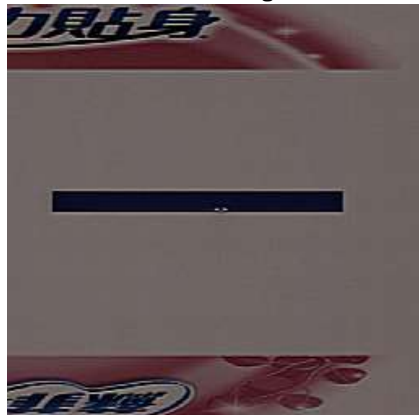
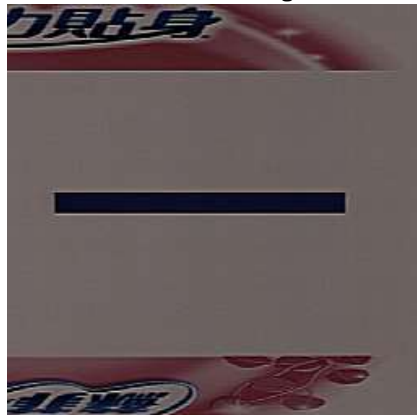
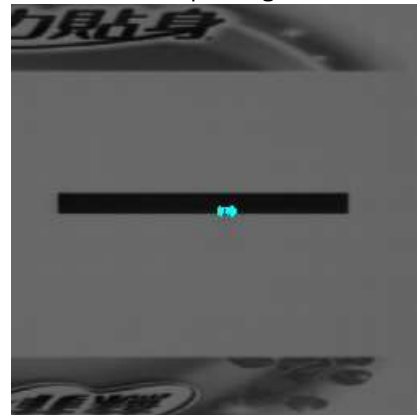
No.	#69, \$67	Date	2023/7/18 上午 08:47:35
Segment	1	Camera	0
Pattern	9071	Position[x, y]	257.9 [mm], 4231.7 [m], (3660.1 [m])
Type	微小疵點	Size	H:1.8 ,V:2.0 [mm]
Result	OK	Area	2.6 [mm2]
Inspection level	0/5,0/5,4/3,4,4/3,4/3	Label	-
Light	6,6,3/6,6,3

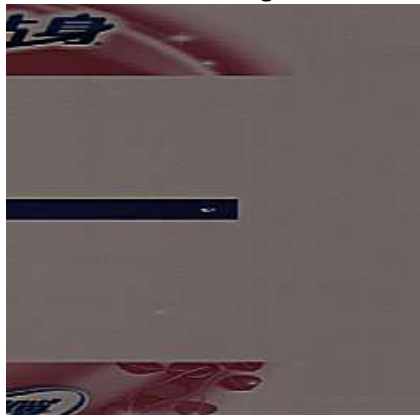
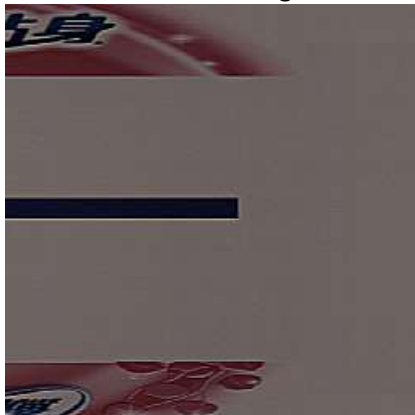
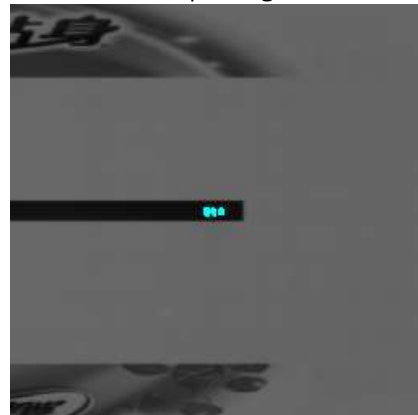
No.	#68, \$66	Date	2023/7/18 上午 08:47:35
Segment	1	Camera	0
Pattern	9070	Position[x, y]	266.1 [mm], 4231.5 [m], (3660.3 [m])
Type	微小疵點	Size	H:1.9 ,V:1.6 [mm]
Result	OK	Area	2.5 [mm2]
Inspection level	0/5,0/5,4/3,4,4/3,4/3	Label	-
Light	6,6,3/6,6,3

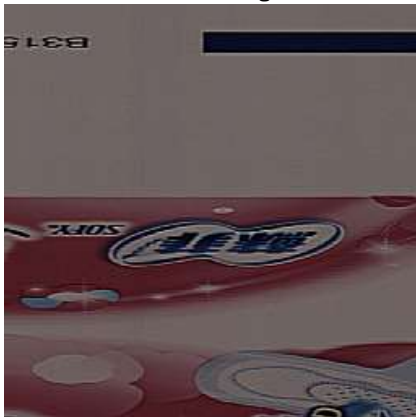
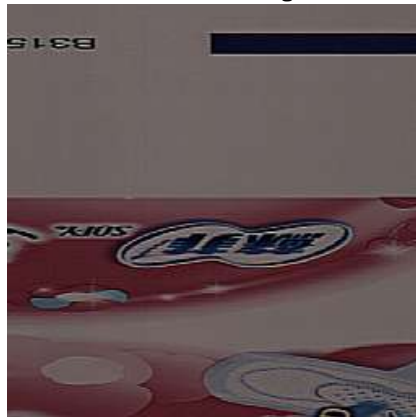
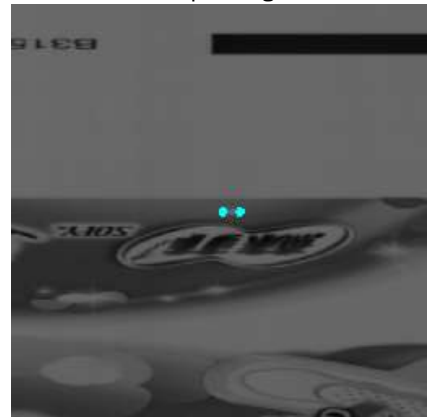
No.	#67, \$65	Date	2023/7/18 上午 08:47:34
Segment	1	Camera	0
Pattern	9068	Position[x, y]	244.3 [mm], 4230.3 [m], (3661.5 [m])
Type	微小疵點	Size	H:2.3 ,V:1.6 [mm]
Result	OK	Area	2.2 [mm2]
Inspection level	0/5,0/5,4/3,4,4/3,4/3	Label	-
Light	6,6,3/6,6,3

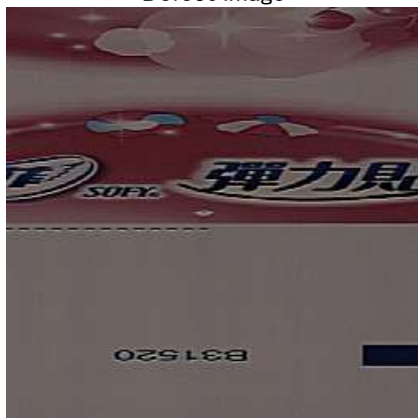
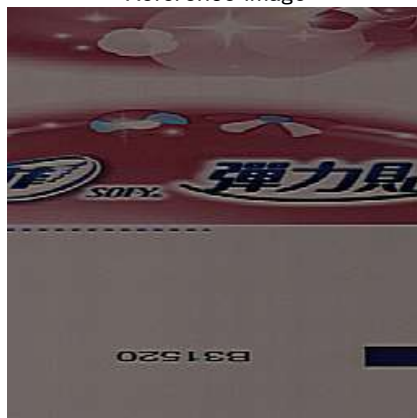
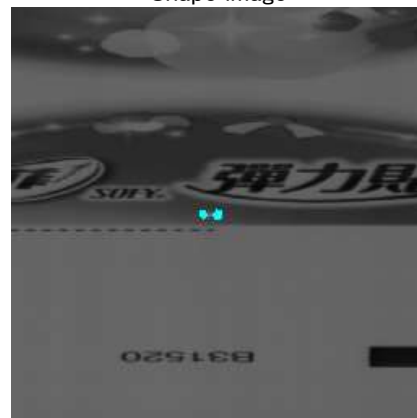
No.	#66, \$64	Date	2023/7/18 上午 08:47:22
Segment	1	Camera	0
Pattern	9035	Position[x, y]	228.5 [mm], 4215.0 [m], (3676.8 [m])
Type	微小疵點	Size	H:2.1 ,V:2.0 [mm]
Result	OK	Area	2.2 [mm2]
Inspection level	0/5,0/5,4/3,4,4/3,4/3	Label	-
Light	6,6,3/6,6,3

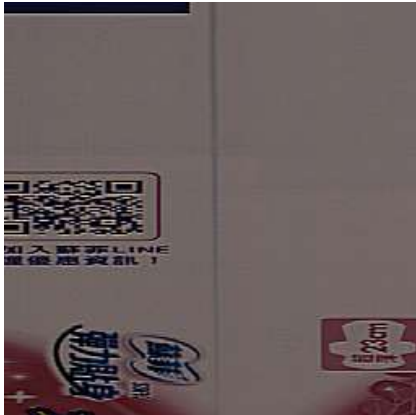
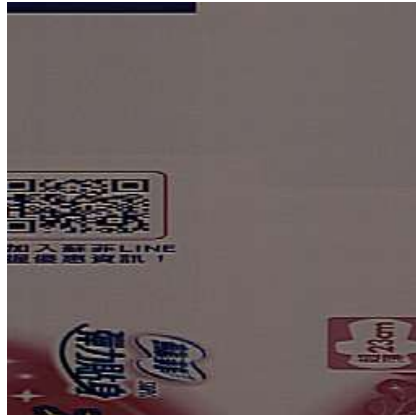
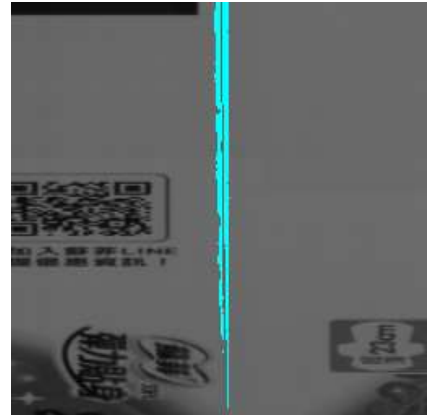
No.	#65, \$63	Date	2023/7/18 上午 08:47:04
Segment	1	Camera	0
Pattern	8981	Position[x, y]	84.0 [mm], 4189.8 [m], (3702.0 [m])
Type	縱向刀絲疵點	Size	H:1.5 ,V:127.0 [mm]
Result	OK	Area	98.3 [mm2]
Inspection level	0/5,0/5,4/3,4,4/3,4/3	Label	-
Light	6,6,3/6,6,3

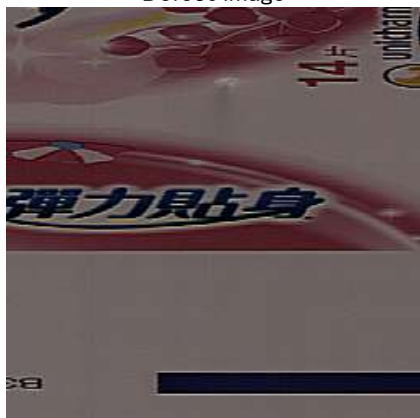
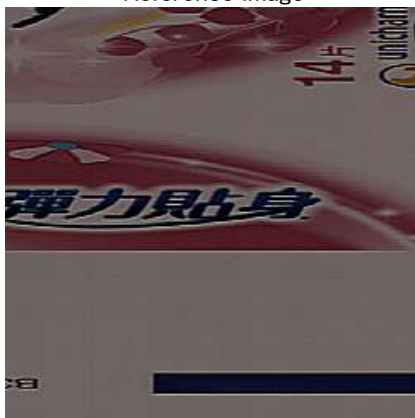
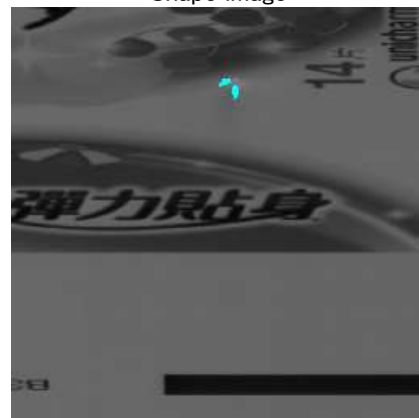
No.	#64, \$62	Date	2023/7/18 上午 08:46:38
Segment	1	Camera	0
Pattern	8908	Position[x, y]	249.0 [mm], 4156.2 [m], (3735.6 [m])
Type	縱向刀絲疵點	Size	H:1.8 ,V:4.4 [mm]
Result	OK	Area	2.2 [mm2]
Inspection level	0/5,0/5,4/3,4,4/3,4/3	Label	-
Light	6,6,3/6,6,3

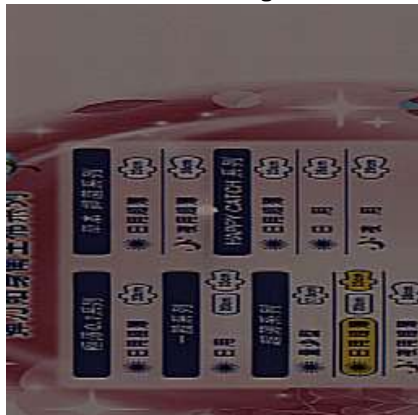
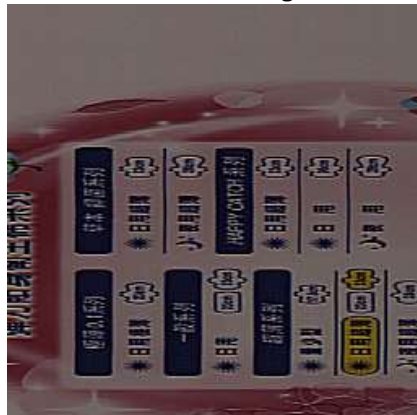
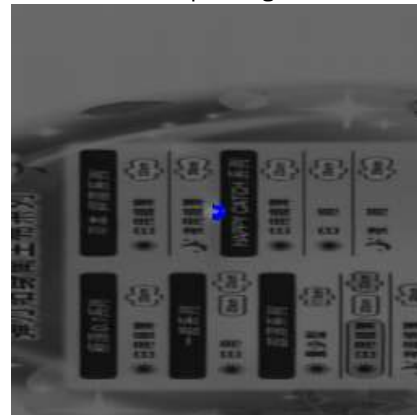
No.	#63, \$61	Date	2023/7/18 上午 08:46:15
Segment	1	Camera	0
Pattern	8842	Position[x, y]	308.7 [mm], 4125.1 [m], (3766.8 [m])
Type	橫向刀絲	Size	H:1.2 ,V:3.2 [mm]
Result	OK	Area	2.2 [mm2]
Inspection level	0/5,0/5,4/3,4,4/3,4/3	Label	-
Light	6,6,3/6,6,3

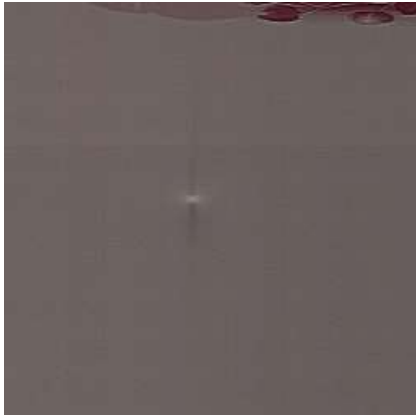
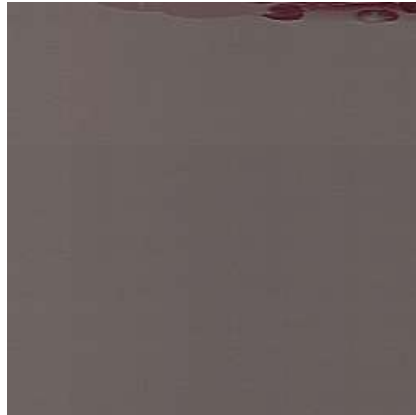
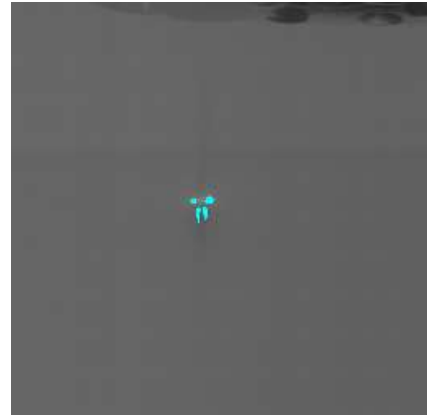
No.	#62, \$60	Date	2023/7/18 上午 08:45:41
Segment	1	Camera	0
Pattern	8744	Position[x, y]	302.6 [mm], 4079.8 [m], (3812.0 [m])
Type	縱向刀絲疵點	Size	H:2.2 ,V:6.0 [mm]
Result	OK	Area	2.9 [mm2]
Inspection level	0/5,0/5,4/3,4,4/3,4/3	Label	-
Light	6,6,3/6,6,3

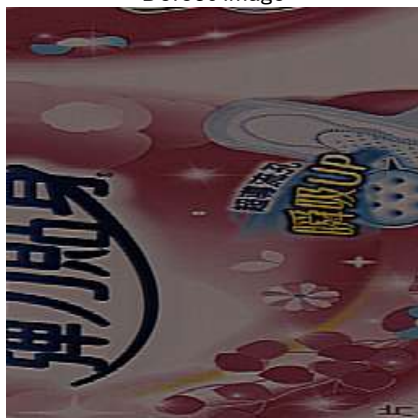
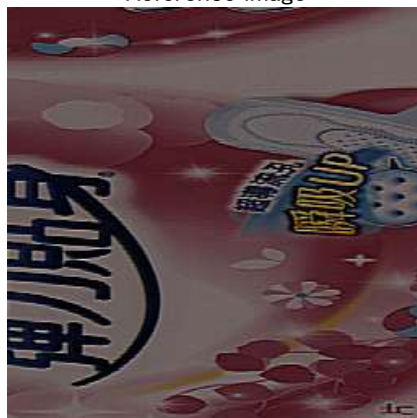
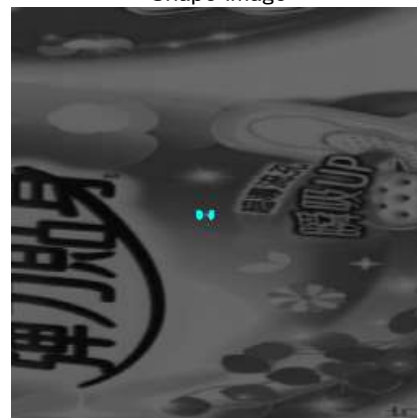
No.	#61, \$59	Date	2023/7/18 上午 08:44:14
Segment	1	Camera	0
Pattern	8494	Position[x, y]	241.8 [mm], 3963.1 [m], (3928.7 [m])
Type	微小疵點	Size	H:1.6 ,V:1.6 [mm]
Result	OK	Area	1.7 [mm2]
Inspection level	0/5,0/5,4/3,4,4/3,4/3	Label	-
Light	6,6,3/6,6,3

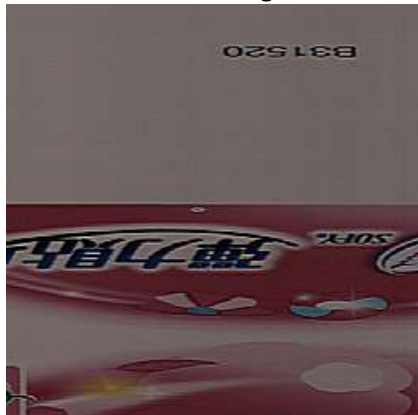
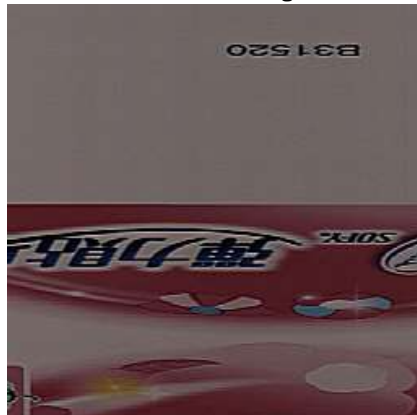
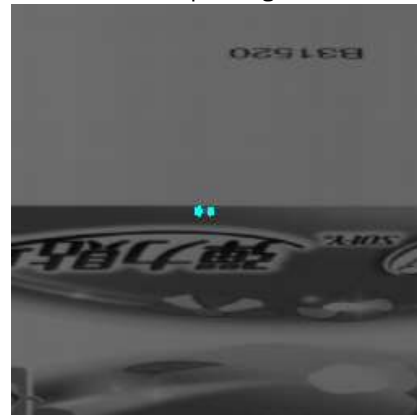
No.	#60, \$58	Date	2023/7/18 上午 08:43:44
Segment	1	Camera	0
Pattern	8406	Position[x, y]	218.4 [mm], 3922.5 [m], (3969.3 [m])
Type	微小疵點	Size	H:1.8 ,V:2.0 [mm]
Result	OK	Area	2.1 [mm2]
Inspection level	0/5,0/5,4/3,4,4/3,4/3	Label	-
Light	6,6,3/6,6,3

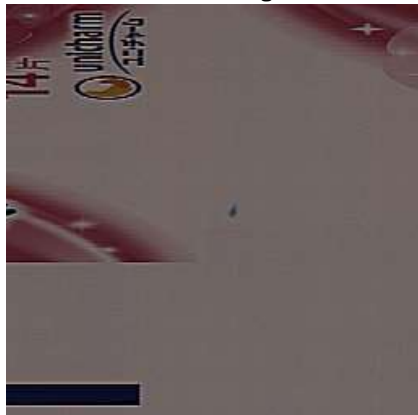
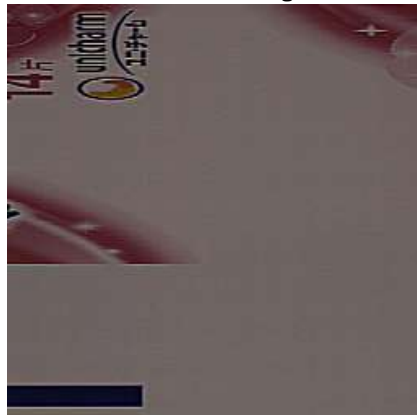
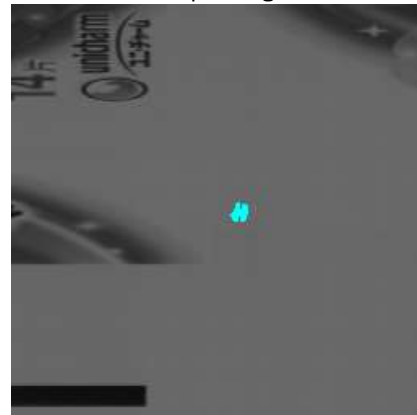
Defect image

No.	#59, \$57	Date	2023/7/18 上午 08:43:16
Segment	1	Camera	0
Pattern	8327	Position[x, y]	277.8 [mm], 3885.8 [m], (4006.0 [m])
Type	縱向刀絲疵點	Size	H:1.6 ,V:4.0 [mm]
Result	OK	Area	4.8 [mm2]
Inspection level	0/5,0/5,4/3,4,4/3,4/3	Label	-
Light	6,6,3/6,6,3

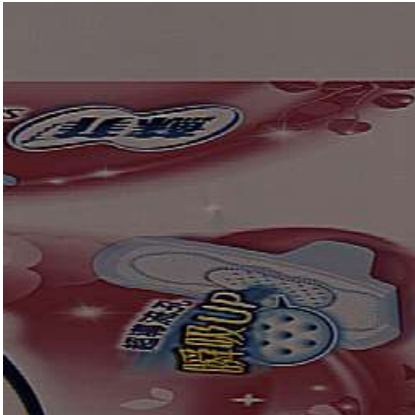
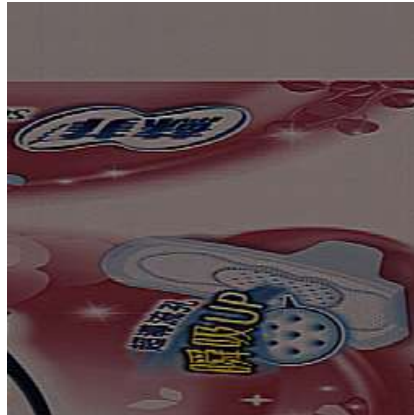
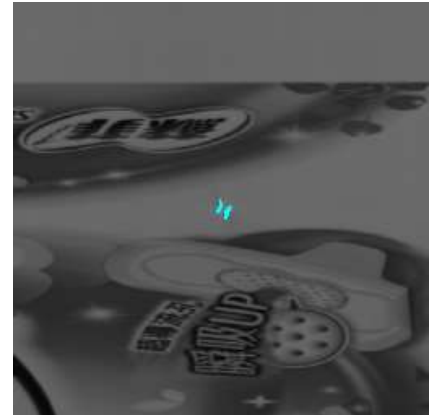
Defect image

No.	#58, \$56	Date	2023/7/18 上午 08:42:40
Segment	1	Camera	0
Pattern	8222	Position[x, y]	252.8 [mm], 3836.6 [m], (4055.2 [m])
Type	縱向刀絲疵點	Size	H:1.5 ,V:4.4 [mm]
Result	OK	Area	2.1 [mm2]
Inspection level	0/5,0/5,4/3,4,4/3,4/3	Label	-
Light	6,6,3/6,6,3

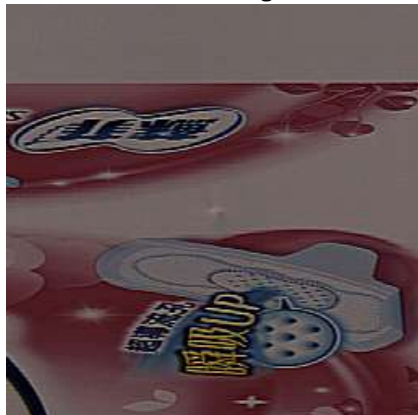
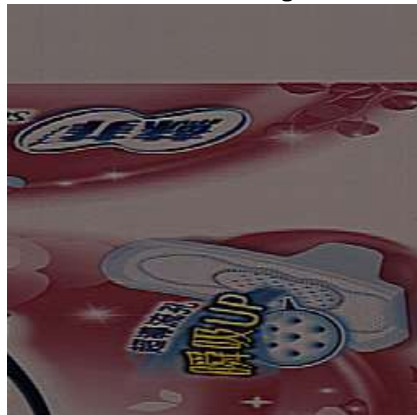
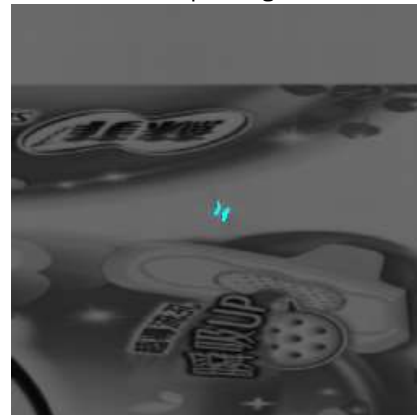
Defect image

No.	#57, \$55	Date	2023/7/18 上午 08:42:18
Segment	1	Camera	0
Pattern	8161	Position[x, y]	182.9 [mm], 3808.4 [m], (4083.5 [m])
Type	縱向刀絲疵點	Size	H:1.5 ,V:32.1 [mm]
Result	OK	Area	37.3 [mm2]
Inspection level	0/5,0/5,4/3,4,4/3,4/3	Label	-
Light	6,6,3/6,6,3

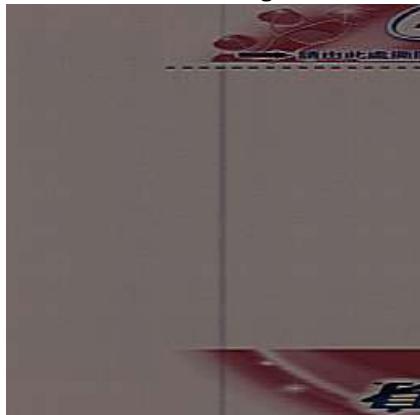
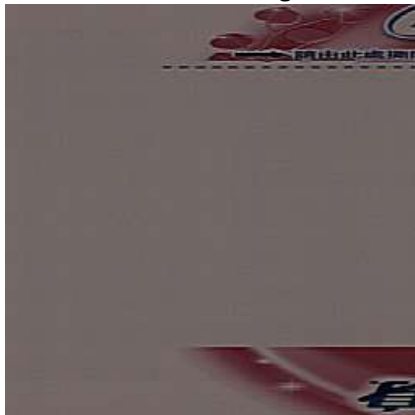
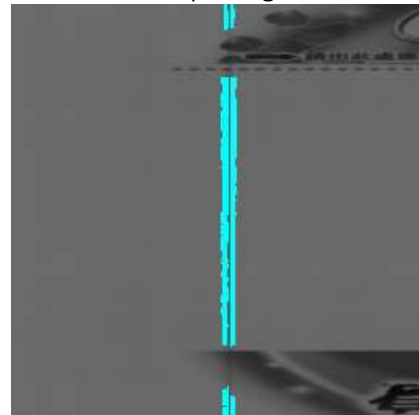
Defect image

No.	#57, \$55	Date	2023/7/18 上午 08:42:18
Segment	1	Camera	0
Pattern	8161	Position[x, y]	183.1 [mm], 3808.5 [m], (4083.3 [m])
Type	縱向刀絲疵點	Size	H:1.5 ,V:65.1 [mm]
Result	OK	Area	70.8 [mm2]
Inspection level	0/5,0/5,4/3,4,4/3,4/3	Label	-
Light	6,6,3/6,6,3

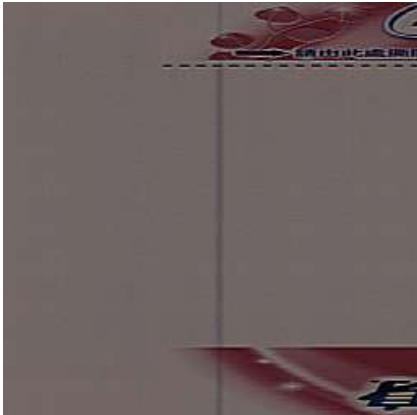
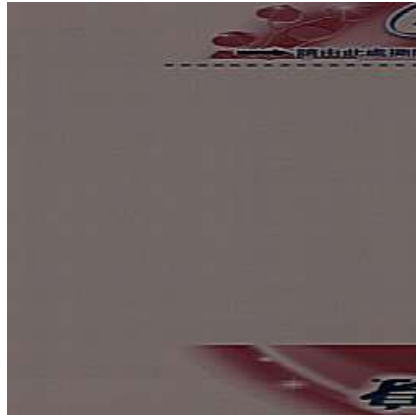
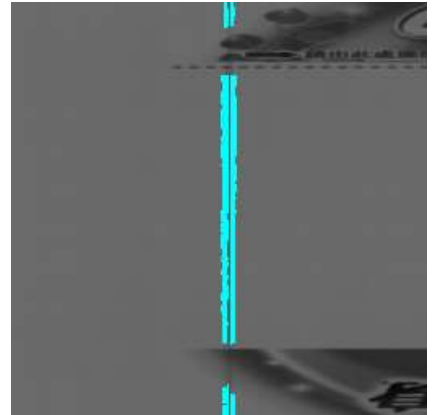
Defect image

No.	#56, \$54	Date	2023/7/18 上午 08:35:15
Segment	1	Camera	0
Pattern	6953	Position[x, y]	225.8 [mm], 3246.0 [m], (4645.8 [m])
Type	縱向刀絲疵點	Size	H:3.2 ,V:23.0 [mm]
Result	OK	Area	22.0 [mm2]
Inspection level	0/5,0/5,4/3,4,4/3,4/3	Label	-
Light	6,6,3/6,6,3

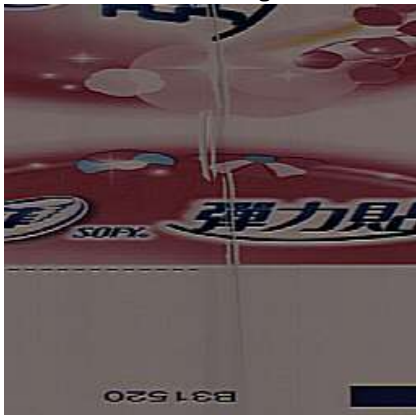
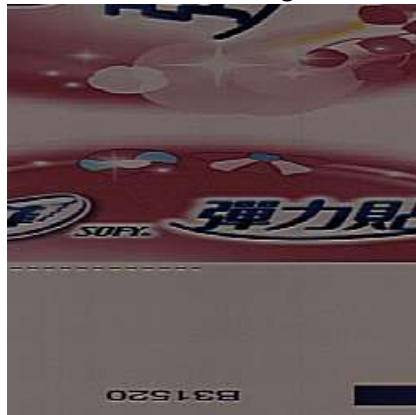
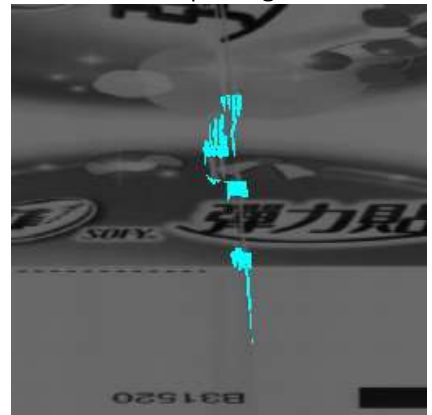
Defect image

No.	#56, \$54	Date	2023/7/18 上午 08:35:15
Segment	1	Camera	0
Pattern	6953	Position[x, y]	230.1 [mm], 3245.9 [m], (4645.9 [m])
Type	縱向刀絲疵點	Size	H:4.4 ,V:56.8 [mm]
Result	OK	Area	35.1 [mm2]
Inspection level	0/5,0/5,4/3,4,4/3,4/3	Label	-
Light	6,6,3/6,6,3
