Inspection Result (Individual Data)

Lot number : 2

Inspected date : 2023/7/18 上午 07:54:43 ~ 2023/7/18 上午 09:33:22

商品名	乳白フィルム	周長
顧客名	最高速度214m/min 分解能0.4mm	Ex1
CODE番号		Ex2
基材		Ex3

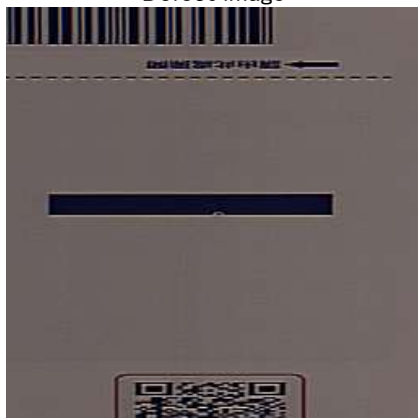
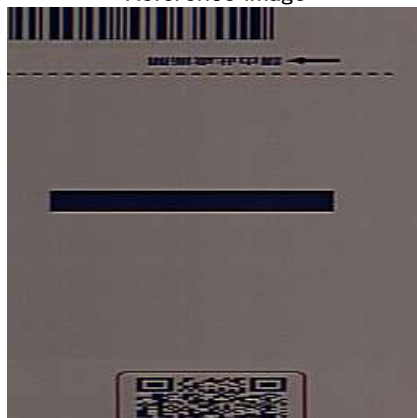
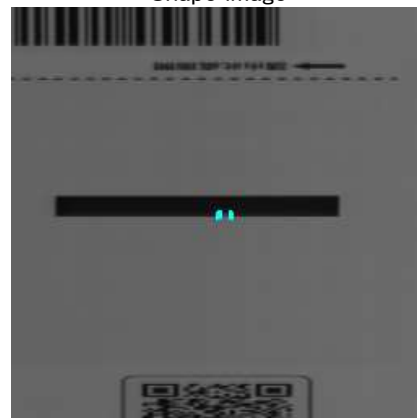
Defect image

No.	#55, \$53	Date	2023/7/18 上午 08:32:44
Segment	1	Camera	0
Pattern	6529	Position[x, y]	70.1 [mm], 3047.8 [m], (4844.0 [m])
Type	微小疵點	Size	H:1.6 ,V:1.6 [mm]
Result	OK	Area	1.6 [mm2]
Inspection level	0/5,0/5,4/3,4,4/3,4/3	Label	-
Light	6,6,3/6,6,3

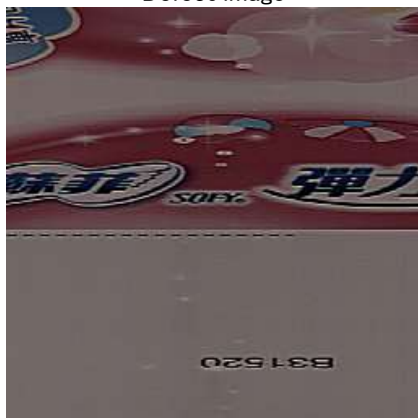
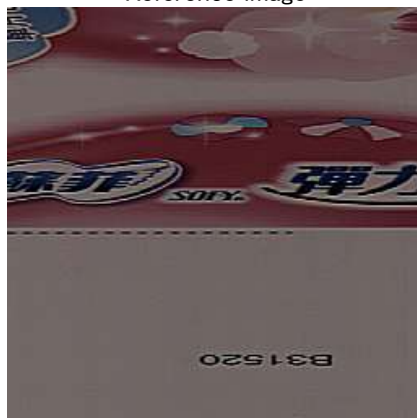
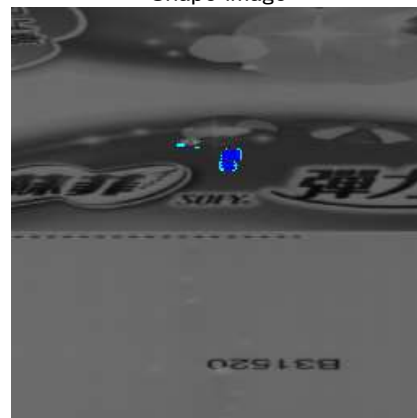
Defect image

No.	#54, \$52	Date	2023/7/18 上午 08:32:41
Segment	1	Camera	0
Pattern	6519	Position[x, y]	220.7 [mm], 3043.4 [m], (4848.4 [m])
Type	縱向刀絲疵點橫向刀絲	Size	H:2.1 ,V:4.8 [mm]
Result	OK	Area	3.9 [mm2]
Inspection level	0/5,0/5,4/3,4,4/3,4/3	Label	-
Light	6,6,3/6,6,3

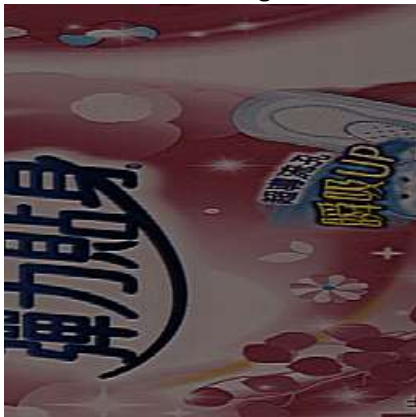
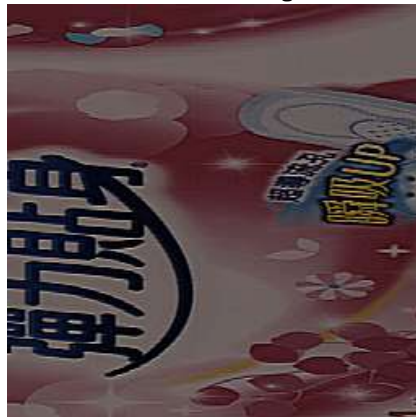
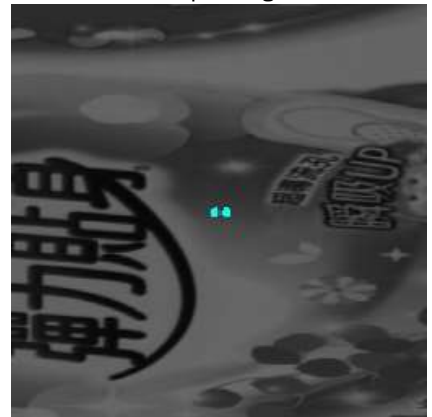
Defect image

No.	#53, \$51	Date	2023/7/18 上午 08:31:21
Segment	1	Camera	0
Pattern	6294	Position[x, y]	238.6 [mm], 2938.2 [m], (4953.6 [m])
Type	微小疵點	Size	H:1.8 ,V:1.6 [mm]
Result	OK	Area	1.9 [mm2]
Inspection level	0/5,0/5,4/3,4,4/3,4/3	Label	-
Light	6,6,3/6,6,3

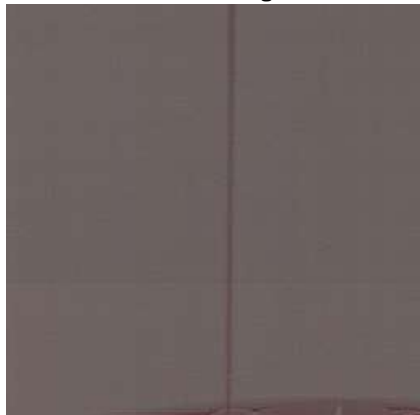
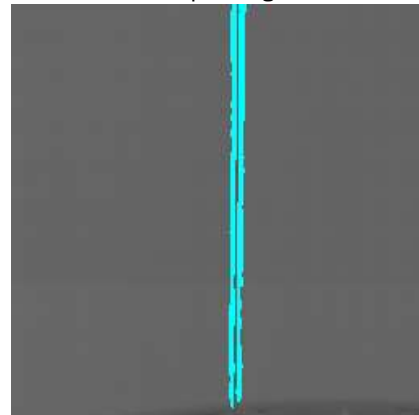
Defect image

No.	#52, \$50	Date	2023/7/18 上午 08:29:03
Segment	1	Camera	0
Pattern	5898	Position[x, y]	310.3 [mm], 2753.4 [m], (5138.4 [m])
Type	縱向刀絲疵點	Size	H:1.8 ,V:144.1 [mm]
Result	OK	Area	145.4 [mm2]
Inspection level	0/5,0/5,4/3,4,4/3,4/3	Label	-
Light	6,6,3/6,6,3

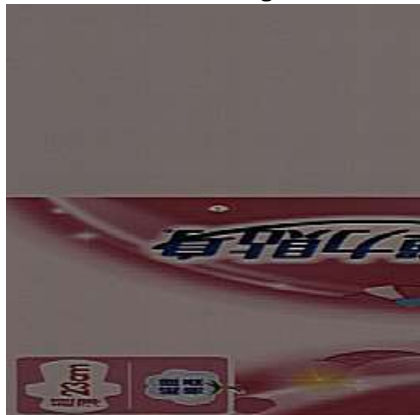
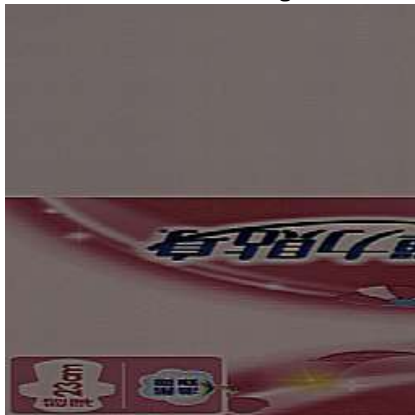
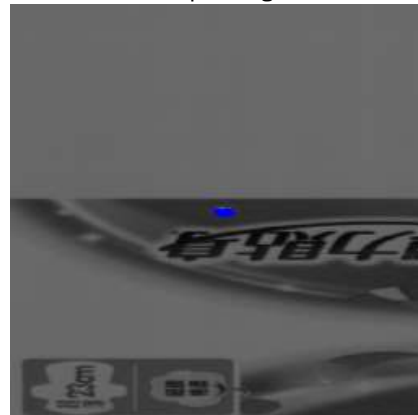
Defect image

No.	#51, \$49	Date	2023/7/18 上午 08:27:17
Segment	1	Camera	0
Pattern	5595	Position[x, y]	201.5 [mm], 2612.3 [m], (5279.6 [m])
Type	微小疵點	Size	H:1.8 ,V:1.6 [mm]
Result	OK	Area	1.9 [mm2]
Inspection level	0/5,0/5,4/3,4,4/3,4/3	Label	-
Light	6,6,3/6,6,3

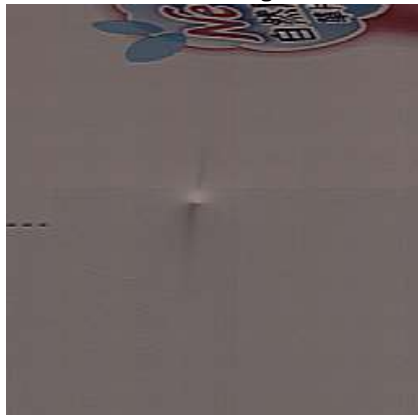
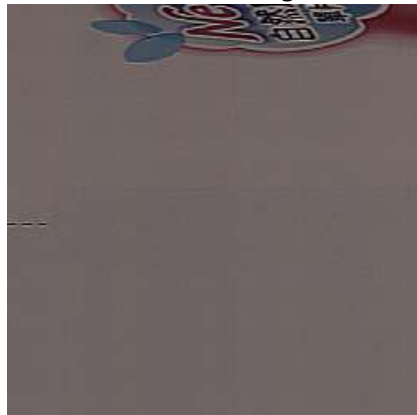
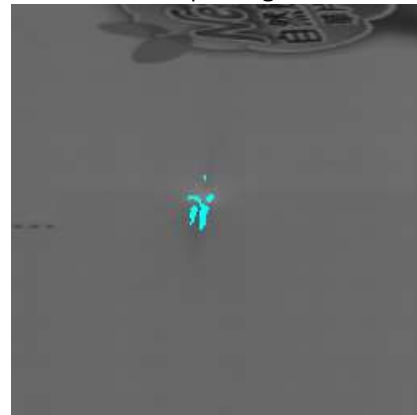
Defect image

No.	#50, \$48	Date	2023/7/18 上午 08:26:39
Segment	1	Camera	0
Pattern	5487	Position[x, y]	100.9 [mm], 2562.3 [m], (5329.5 [m])
Type	縱向刀絲疵點	Size	H:2.3 ,V:7.9 [mm]
Result	OK	Area	6.4 [mm2]
Inspection level	0/5,0/5,4/3,4,4/3,4/3	Label	-
Light	6,6,3/6,6,3

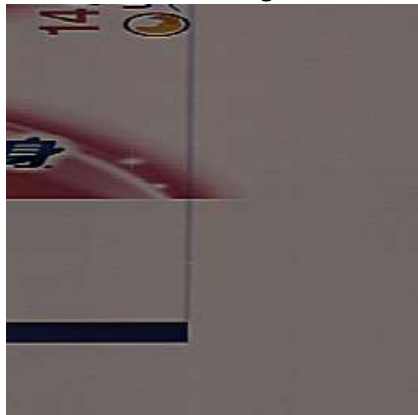
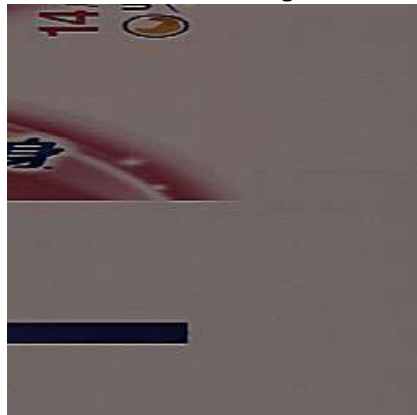
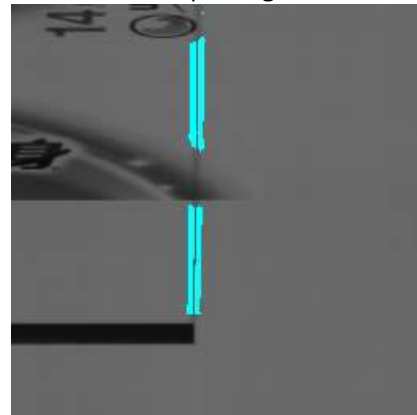
Defect image

No.	#49, \$47	Date	2023/7/18 上午 08:25:51
Segment	1	Camera	0
Pattern	5350	Position[x, y]	269.2 [mm], 2498.5 [m], (5393.3 [m])
Type	縱向刀絲疵點	Size	H:1.6 ,V:67.1 [mm]
Result	OK	Area	56.3 [mm2]
Inspection level	0/5,0/5,4/3,4,4/3,4/3	Label	-
Light	6,6,3/6,6,3

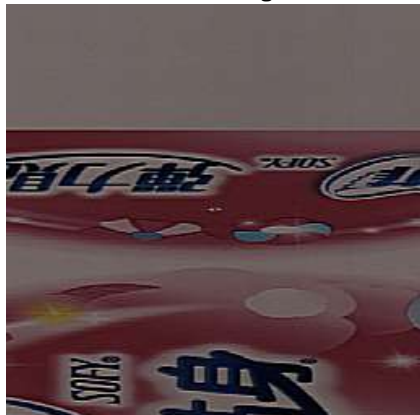
Defect image

No.	#48, \$46	Date	2023/7/18 上午 08:24:51
Segment	1	Camera	0
Pattern	5177	Position[x, y]	224.5 [mm], 2417.9 [m], (5473.9 [m])
Type	微小疵點	Size	H:1.6 ,V:1.2 [mm]
Result	OK	Area	1.6 [mm2]
Inspection level	0/5,0/5,4/3,4,4/3,4/3	Label	-
Light	6,6,3/6,6,3

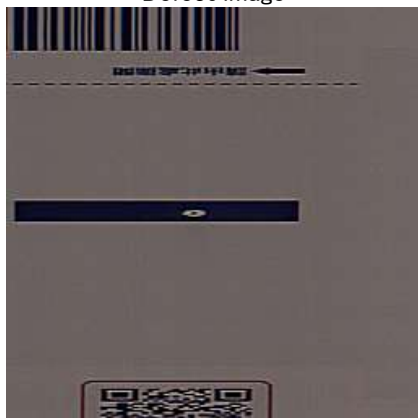
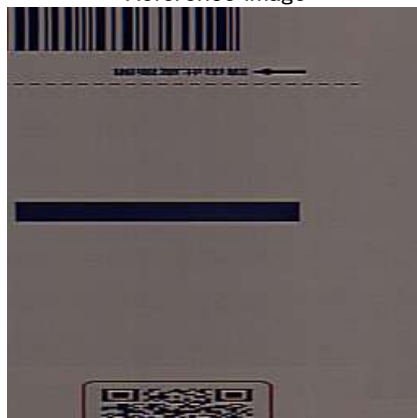
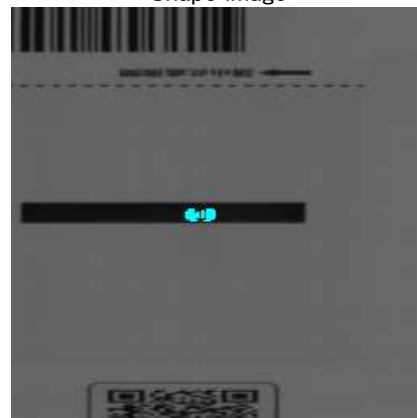
No.	#47, \$45	Date	2023/7/18 上午 08:24:26
Segment	1	Camera	0
Pattern	5106	Position[x, y]	72.6 [mm], 2384.9 [m], (5506.9 [m])
Type	縱向刀絲疵點	Size	H:2.8 ,V:2.4 [mm]
Result	OK	Area	4.8 [mm2]
Inspection level	0/5,0/5,4/3,4,4/3,4/3	Label	-
Light	6,6,3/6,6,3

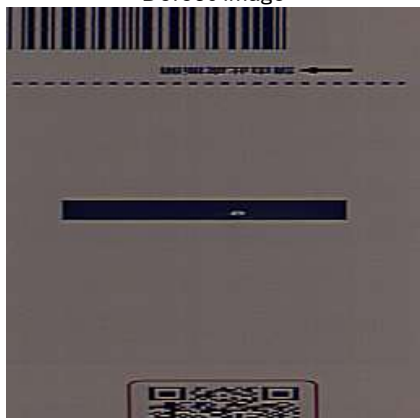
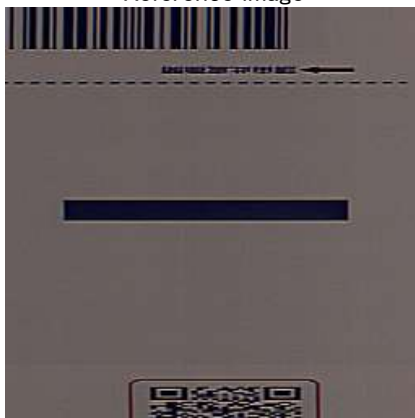
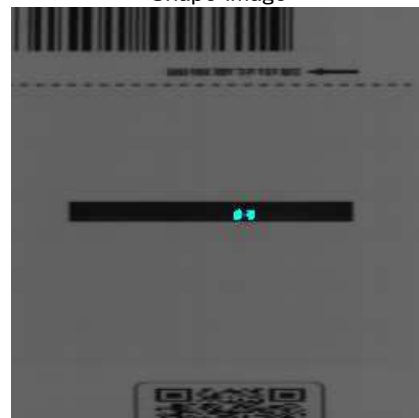
No.	#46, \$44	Date	2023/7/18 上午 08:23:30
Segment	1	Camera	0
Pattern	4945	Position[x, y]	71.9 [mm], 2309.9 [m], (5581.9 [m])
Type	微小疵點	Size	H:1.9 ,V:2.0 [mm]
Result	OK	Area	2.4 [mm2]
Inspection level	0/5,0/5,4/3,4,4/3,4/3	Label	-
Light	6,6,3/6,6,3

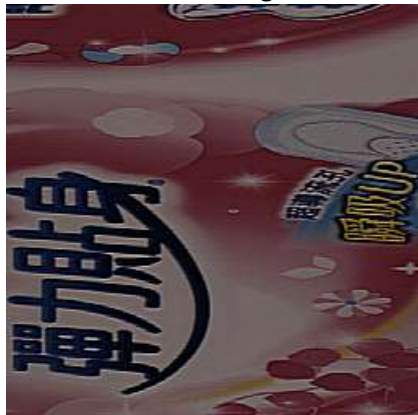
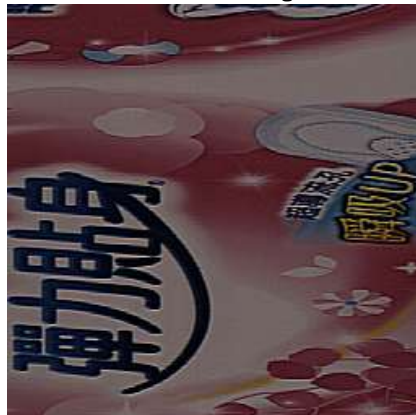
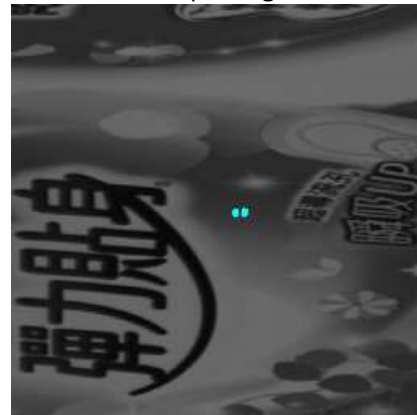
No.	#45, \$43	Date	2023/7/18 上午 08:21:49
Segment	1	Camera	0
Pattern	4658	Position[x, y]	240.3 [mm], 2175.9 [m], (5715.9 [m])
Type	微小疵點	Size	H:1.5 ,V:1.6 [mm]
Result	OK	Area	1.6 [mm2]
Inspection level	0/5,0/5,4/3,4,4/3,4/3	Label	-
Light	6,6,3/6,6,3

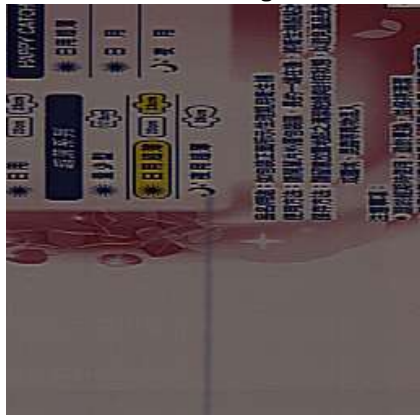
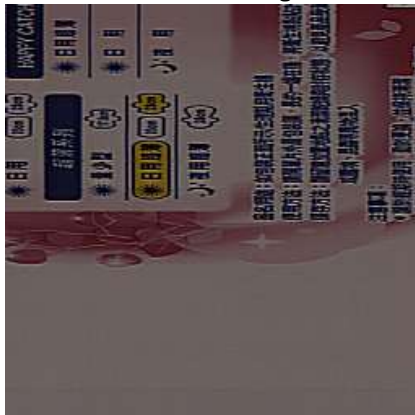
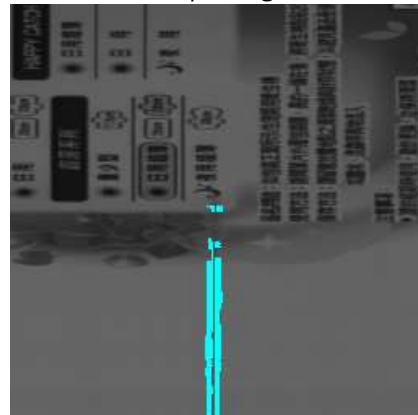
No.	#44, \$42	Date	2023/7/18 上午 08:21:42
Segment	1	Camera	0
Pattern	4637	Position[x, y]	327.0 [mm], 2166.1 [m], (5725.7 [m])
Type	縱向刀絲疵點	Size	H:1.6 ,V:44.1 [mm]
Result	OK	Area	44.4 [mm2]
Inspection level	0/5,0/5,4/3,4,4/3,4/3	Label	-
Light	6,6,3/6,6,3

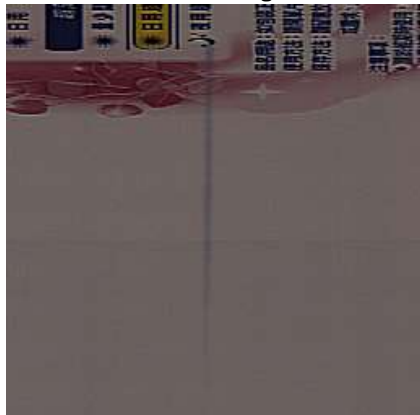
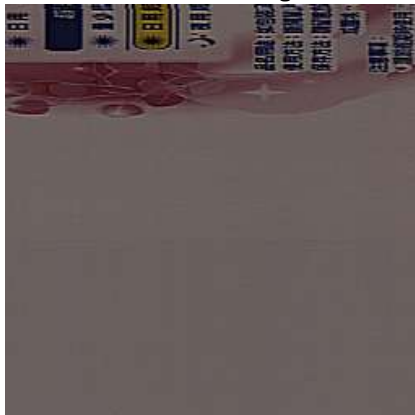
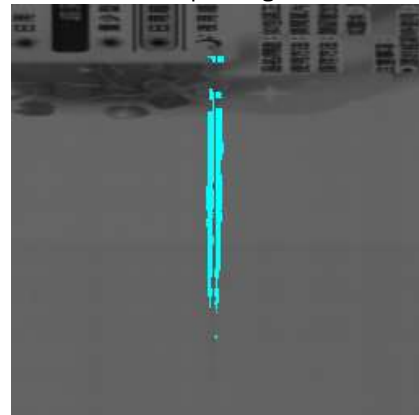
No.	#43, \$41	Date	2023/7/18 上午 08:21:42
Segment	1	Camera	0
Pattern	4636	Position[x, y]	327.0 [mm], 2166.1 [m], (5725.7 [m])
Type	縱向刀絲疵點	Size	H:1.6 ,V:53.2 [mm]
Result	OK	Area	49.7 [mm2]
Inspection level	0/5,0/5,4/3,4,4/3,4/3	Label	-
Light	6,6,3/6,6,3

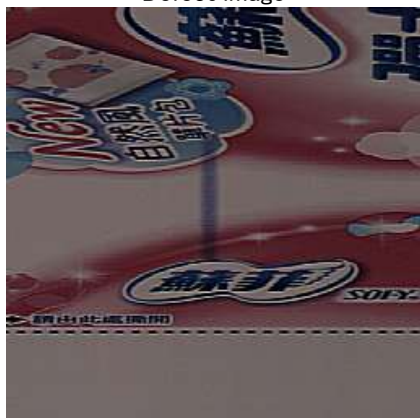
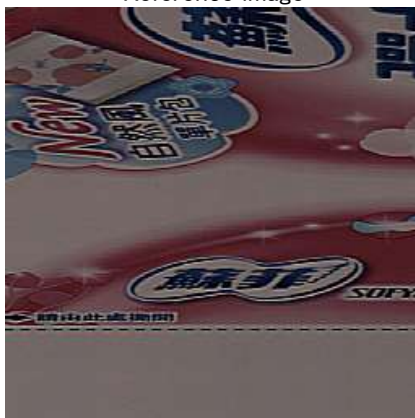
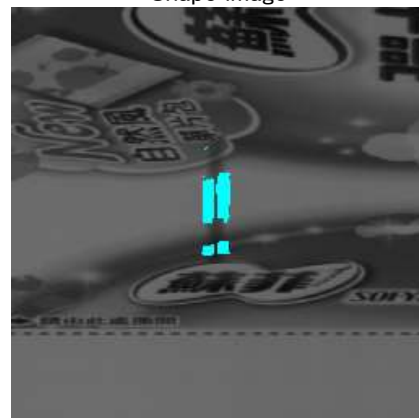
No.	#42, \$40	Date	2023/7/18 上午 08:21:27
Segment	1	Camera	0
Pattern	4594	Position[x, y]	205.5 [mm], 2146.3 [m], (5745.5 [m])
Type	縱向刀絲疵點	Size	H:2.6 ,V:19.4 [mm]
Result	OK	Area	26.7 [mm2]
Inspection level	0/5,0/5,4/3,4,4/3,4/3	Label	-
Light	6,6,3/6,6,3

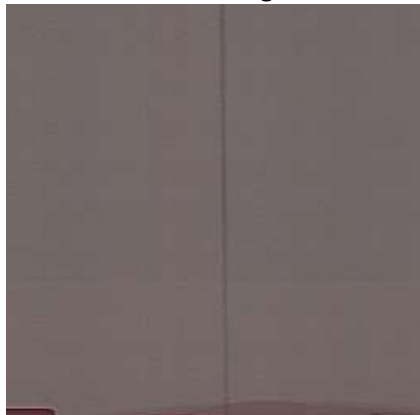
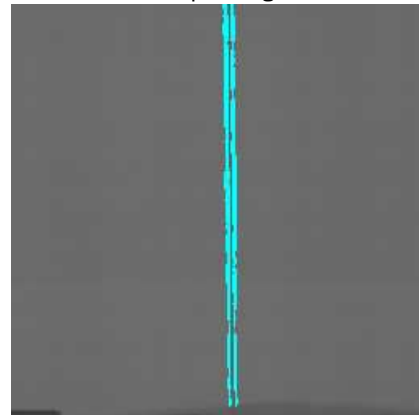
No.	#41, \$39	Date	2023/7/18 上午 08:21:11
Segment	1	Camera	0
Pattern	4548	Position[x, y]	126.8 [mm], 2125.1 [m], (5766.8 [m])
Type	縱向刀絲疵點	Size	H:1.6 ,V:152.4 [mm]
Result	OK	Area	117.0 [mm2]
Inspection level	0/5,0/5,4/3,4,4/3,4/3	Label	-
Light	6,6,3/6,6,3

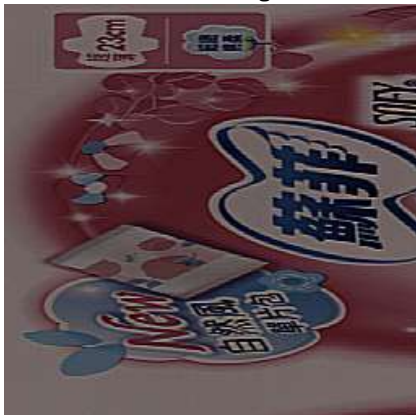
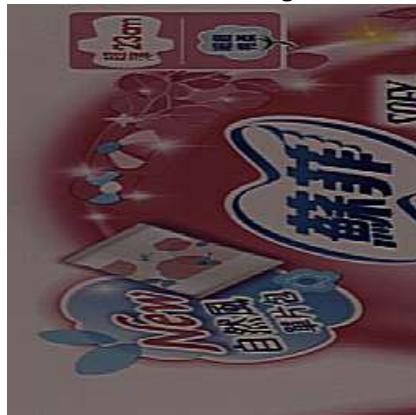
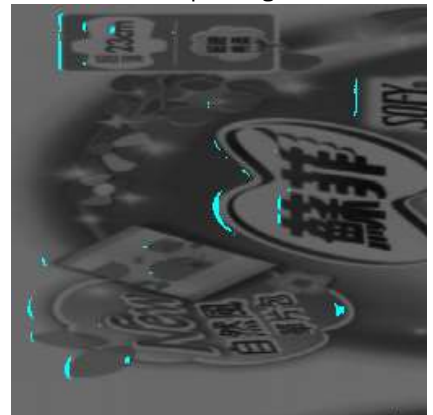
No.	#40, \$38	Date	2023/7/18 上午 08:17:51
Segment	1	Camera	0
Pattern	3976	Position[x, y]	196.1 [mm], 1858.4 [m], (6033.4 [m])
Type	縱向刀絲疵點	Size	H:1.6 ,V:9.1 [mm]
Result	OK	Area	3.8 [mm2]
Inspection level	0/5,0/5,4/3,4,4/3,4/3	Label	-
Light	6,6,3/6,6,3

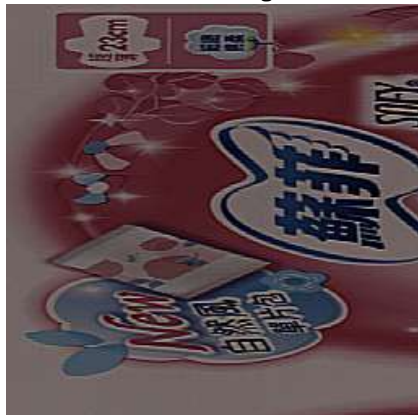
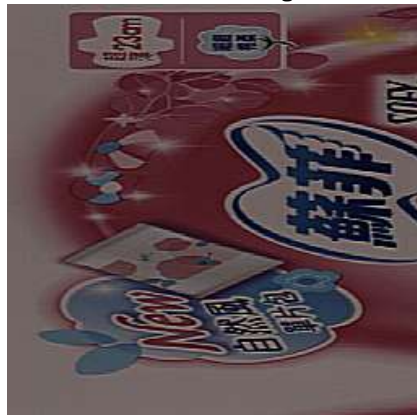
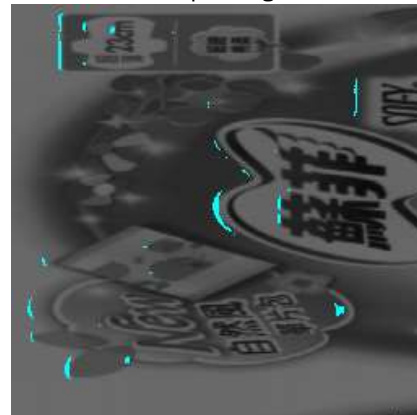
No.	#39, \$37	Date	2023/7/18 上午 08:17:51
Segment	1	Camera	0
Pattern	3975	Position[x, y]	197.3 [mm], 1858.0 [m], (6033.9 [m])
Type	橫向刀絲	Size	H:6.3 ,V:18.3 [mm]
Result	OK	Area	1.9 [mm2]
Inspection level	0/5,0/5,4/3,4,4/3,4/3	Label	-
Light	6,6,3/6,6,3

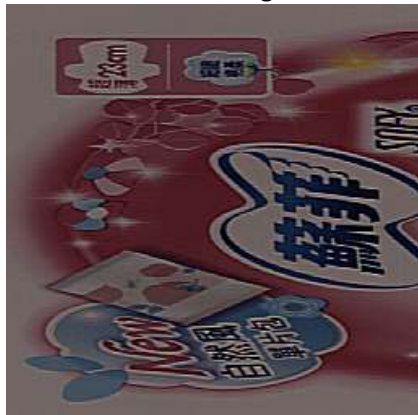
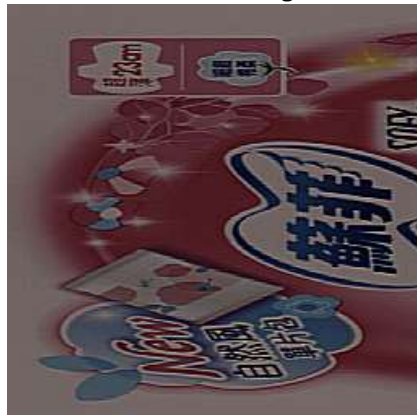
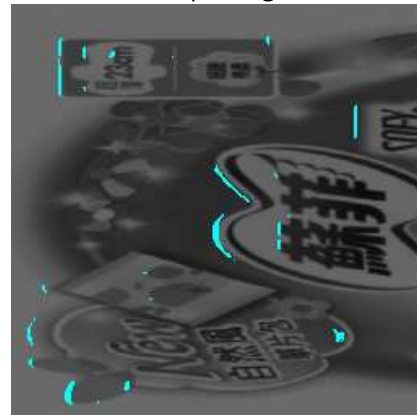
No.	#39, \$37	Date	2023/7/18 上午 08:17:51
Segment	1	Camera	0
Pattern	3975	Position[x, y]	196.5 [mm], 1858.0 [m], (6033.9 [m])
Type	縱向刀絲疵點	Size	H:3.2 ,V:21.8 [mm]
Result	OK	Area	7.3 [mm2]
Inspection level	0/5,0/5,4/3,4,4/3,4/3	Label	-
Light	6,6,3/6,6,3

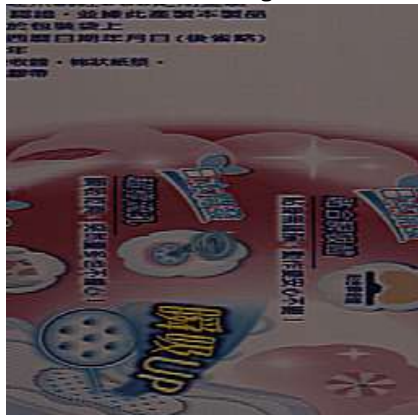
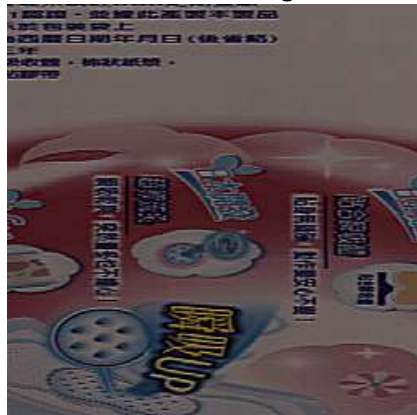
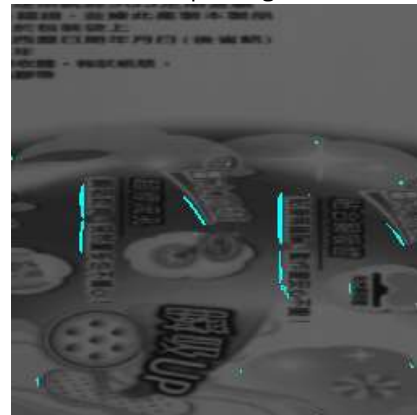
No.	#38, \$36	Date	2023/7/18 上午 08:17:51
Segment	1	Camera	0
Pattern	3974	Position[x, y]	39.4 [mm], 1857.7 [m], (6034.1 [m])
Type	縱向刀絲疵點	Size	H:1.8 ,V:6.0 [mm]
Result	OK	Area	1.7 [mm2]
Inspection level	0/5,0/5,4/3,4,4/3,4/3	Label	-
Light	6,6,3/6,6,3

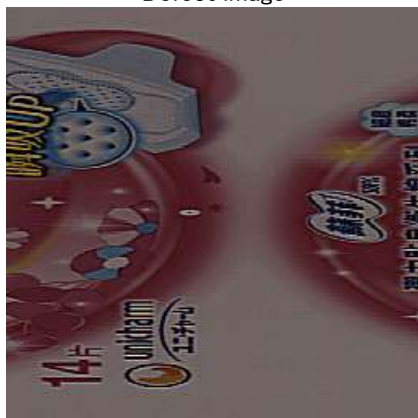
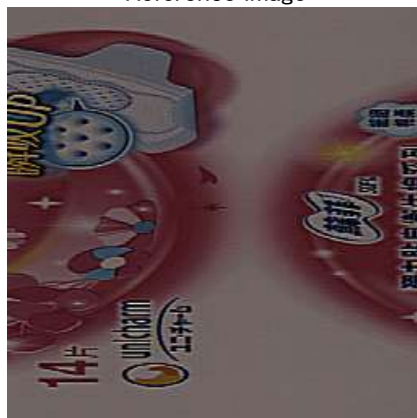
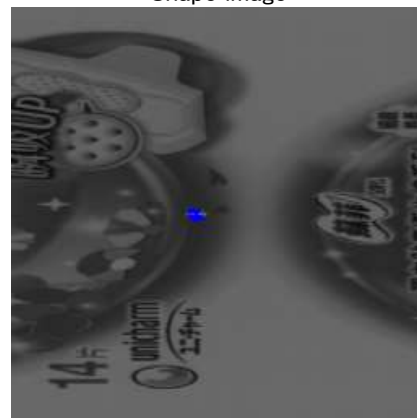
No.	#37, \$35	Date	2023/7/18 上午 08:17:33
Segment	1	Camera	0
Pattern	3924	Position[x, y]	269.0 [mm], 1834.2 [m], (6057.6 [m])
Type	微小疵點	Size	H:1.5 ,V:2.4 [mm]
Result	OK	Area	2.2 [mm2]
Inspection level	0/5,0/5,4/3,4,4/3,4/3	Label	-
Light	6,6,3/6,6,3

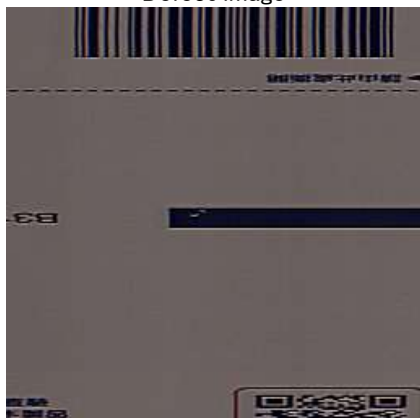
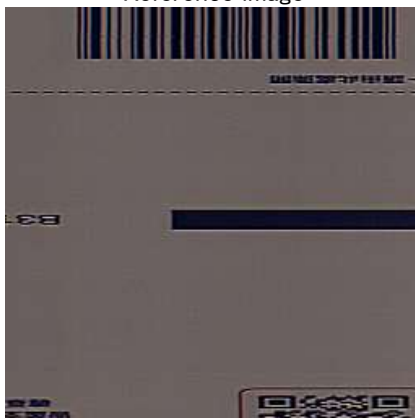
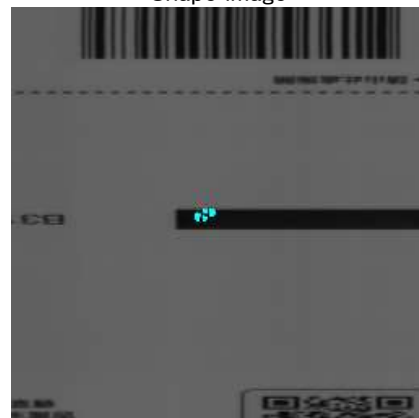
Defect image

No.	#36, \$34	Date	2023/7/18 上午 08:15:15
Segment	1	Camera	0
Pattern	3529	Position[x, y]	59.0 [mm], 1650.7 [m], (6241.1 [m])
Type	微小疵點	Size	H:1.9 ,V:2.4 [mm]
Result	OK	Area	1.9 [mm2]
Inspection level	0/5,0/5,4/3,4,4/3,4/3	Label	-
Light	6,6,3/6,6,3

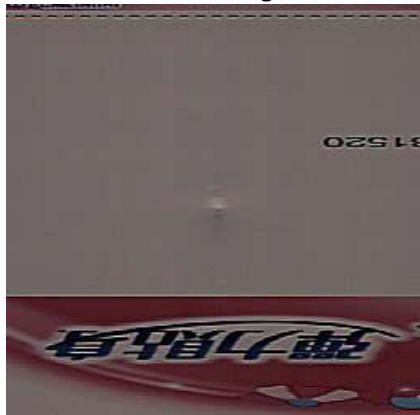
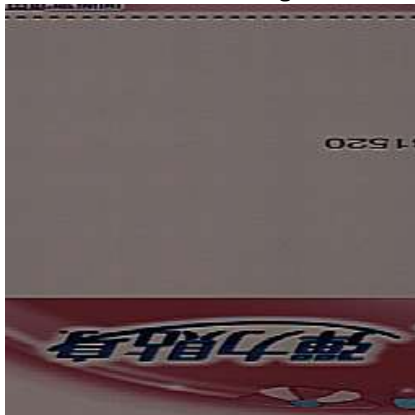
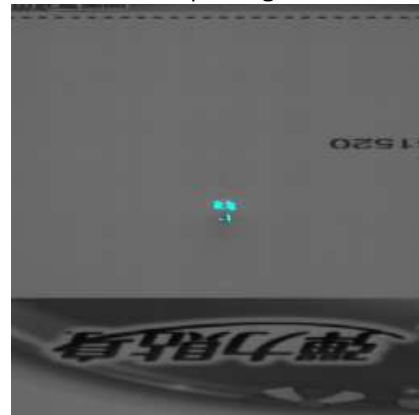
Defect image

No.	#35, \$33	Date	2023/7/18 上午 08:14:58
Segment	1	Camera	0
Pattern	3480	Position[x, y]	210.9 [mm], 1627.9 [m], (6264.0 [m])
Type	縱向刀絲疵點	Size	H:1.9 ,V:4.4 [mm]
Result	OK	Area	2.2 [mm2]
Inspection level	0/5,0/5,4/3,4,4/3,4/3	Label	-
Light	6,6,3/6,6,3

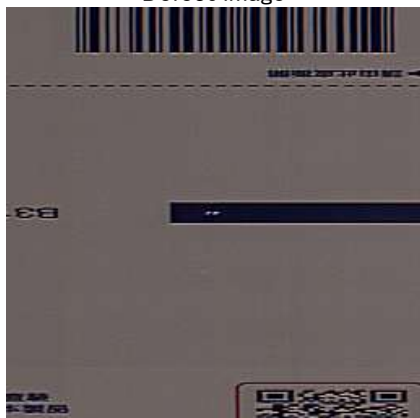
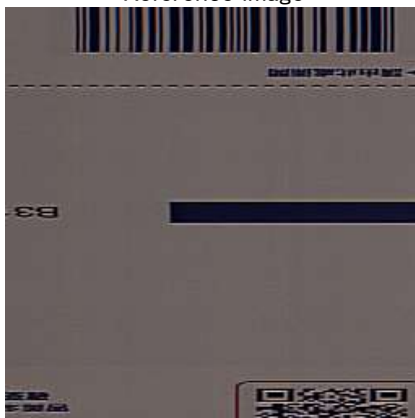
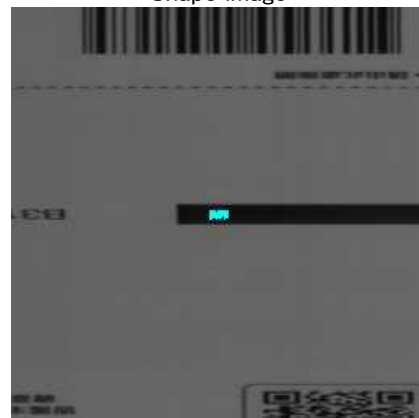
Defect image

No.	#34, \$32	Date	2023/7/18 上午 08:13:00
Segment	1	Camera	0
Pattern	3142	Position[x, y]	60.3 [mm], 1470.5 [m], (6421.3 [m])
Type	微小疵點	Size	H:1.8 ,V:1.6 [mm]
Result	OK	Area	2.6 [mm2]
Inspection level	0/5,0/5,4/3,4,4/3,4/3	Label	-
Light	6,6,3/6,6,3

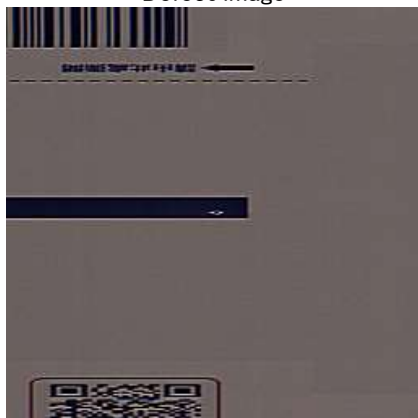
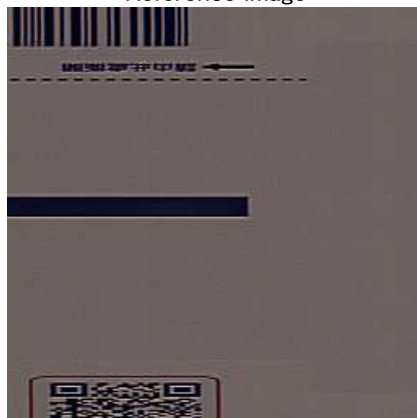
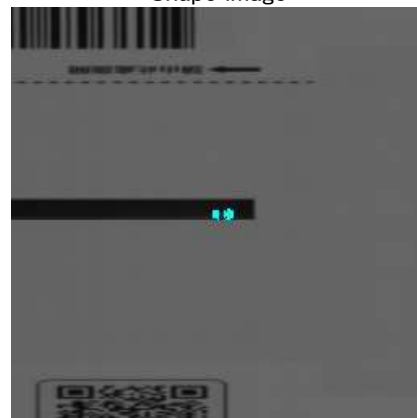
Defect image

No.	#33, \$31	Date	2023/7/18 上午 08:12:43
Segment	1	Camera	0
Pattern	3093	Position[x, y]	79.5 [mm], 1447.7 [m], (6444.1 [m])
Type	微小疵點	Size	H:1.9 ,V:2.0 [mm]
Result	OK	Area	2.3 [mm2]
Inspection level	0/5,0/5,4/3,4,4/3,4/3	Label	-
Light	6,6,3/6,6,3

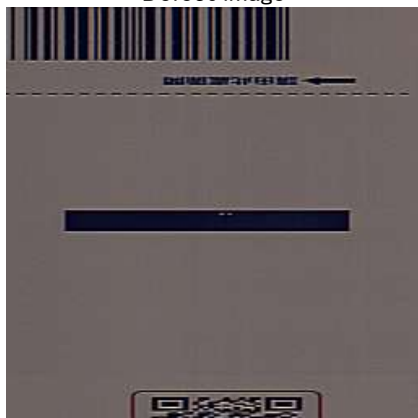
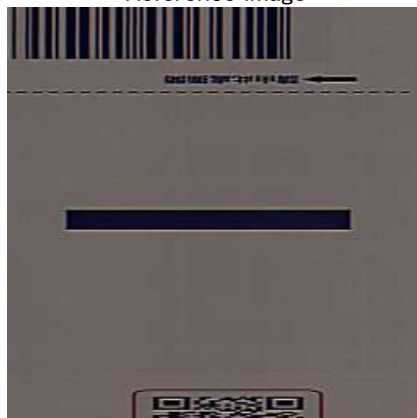
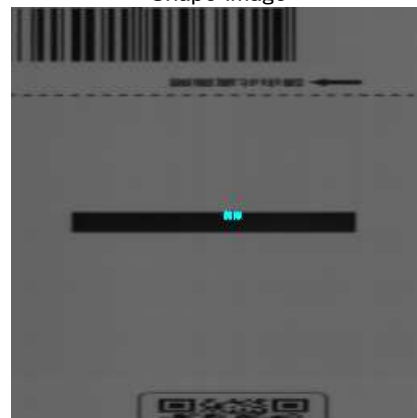
Defect image

No.	#32, \$30	Date	2023/7/18 上午 08:11:26
Segment	1	Camera	0
Pattern	2872	Position[x, y]	70.8 [mm], 1344.9 [m], (6546.9 [m])
Type	微小疵點	Size	H:1.6 ,V:1.6 [mm]
Result	OK	Area	1.9 [mm2]
Inspection level	0/5,0/5,4/3,4,4/3,4/3	Label	-
Light	6,6,3/6,6,3

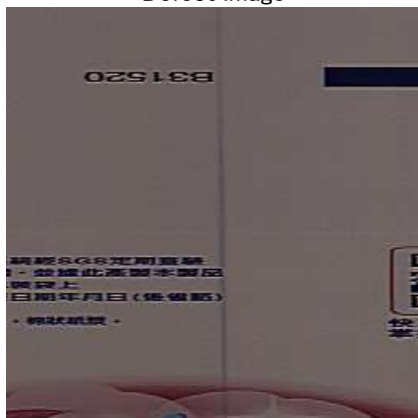
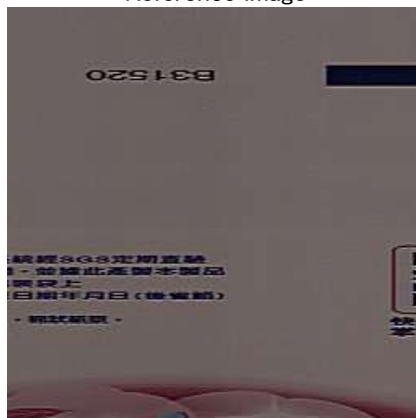
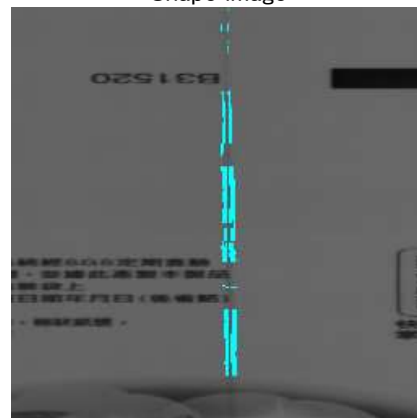
Defect image

No.	#31, \$29	Date	2023/7/18 上午 08:11:25
Segment	1	Camera	0
Pattern	2870	Position[x, y]	47.1 [mm], 1343.7 [m], (6548.1 [m])
Type	縱向刀絲疵點	Size	H:1.5 ,V:22.6 [mm]
Result	OK	Area	17.7 [mm2]
Inspection level	0/5,0/5,4/3,4,4/3,4/3	Label	-
Light	6,6,3/6,6,3

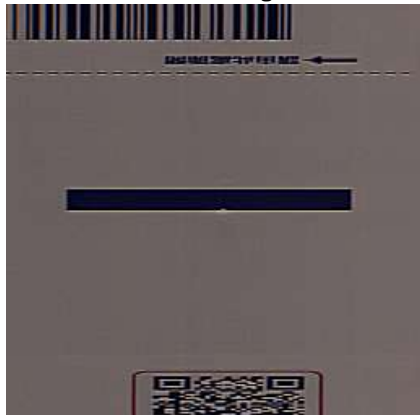
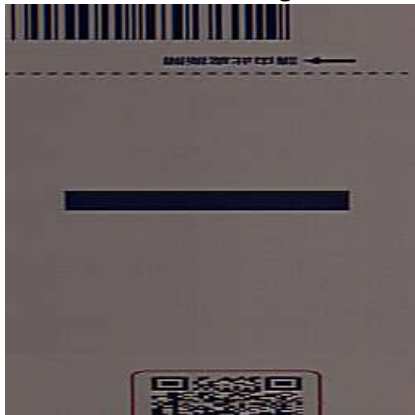
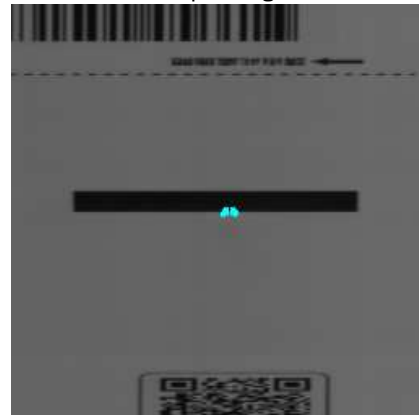
Defect image

No.	#30, \$28	Date	2023/7/18 上午 08:11:10
Segment	1	Camera	0
Pattern	2828	Position[x, y]	70.7 [mm], 1324.2 [m], (6567.7 [m])
Type	微小疵點	Size	H:1.6 ,V:1.6 [mm]
Result	OK	Area	2.0 [mm2]
Inspection level	0/5,0/5,4/3,4,4/3,4/3	Label	-
Light	6,6,3/6,6,3

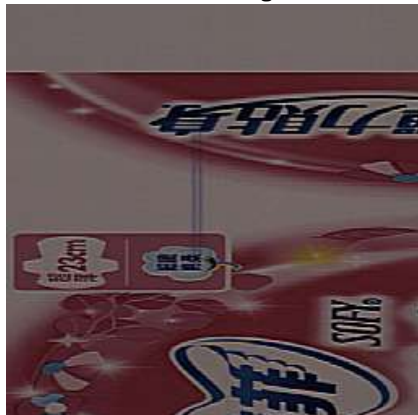
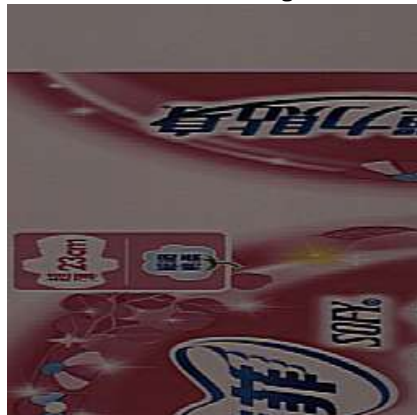
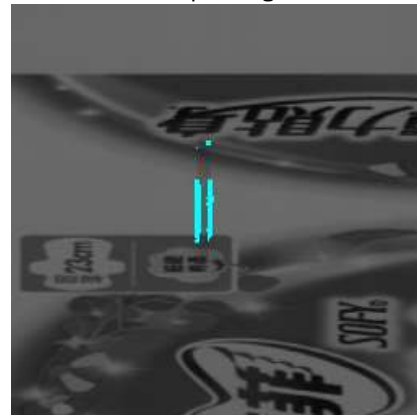
Defect image

No.	#29, \$27	Date	2023/7/18 上午 08:11:05
Segment	1	Camera	0
Pattern	2811	Position[x, y]	199.5 [mm], 1316.4 [m], (6575.4 [m])
Type	縱向刀絲疵點	Size	H:1.8 ,V:14.7 [mm]
Result	OK	Area	14.7 [mm2]
Inspection level	0/5,0/5,4/3,4,4/3,4/3	Label	-
Light	6,6,3/6,6,3

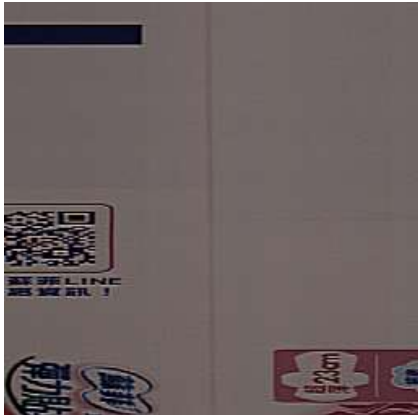
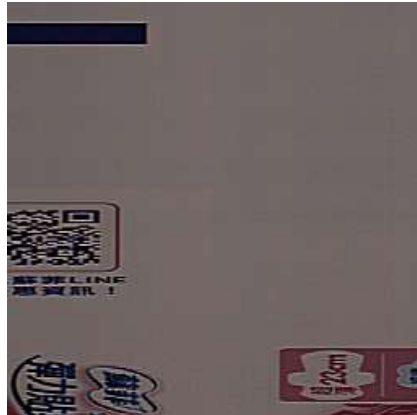
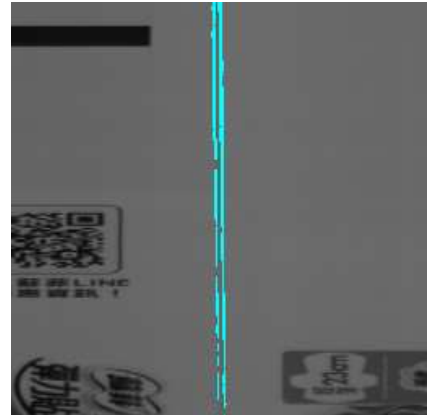
Defect image

No.	#28, \$26	Date	2023/7/18 上午 08:09:42
Segment	1	Camera	0
Pattern	2575	Position[x, y]	88.3 [mm], 1206.4 [m], (6685.5 [m])
Type	縱向刀絲疵點	Size	H:1.6 ,V:172.3 [mm]
Result	OK	Area	78.8 [mm2]
Inspection level	0/5,0/5,4/3,4,4/3,4/3	Label	-
Light	6,6,3/6,6,3

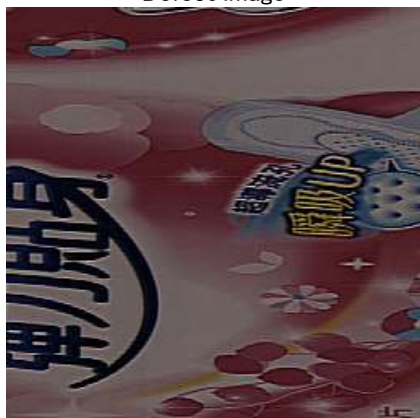
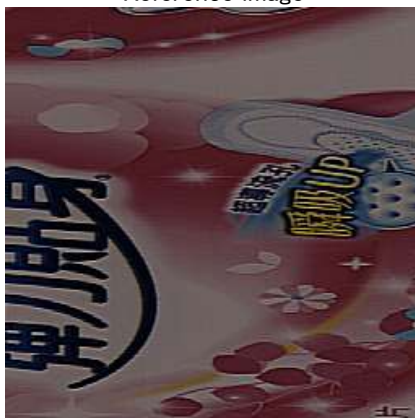
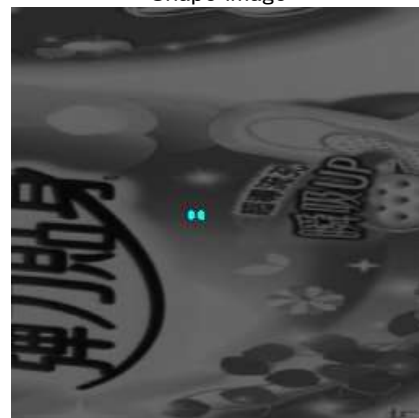
Defect image

No.	#27, \$25	Date	2023/7/18 上午 08:08:13
Segment	1	Camera	0
Pattern	2321	Position[x, y]	241.1 [mm], 1088.3 [m], (6803.5 [m])
Type	微小疵點	Size	H:1.5 ,V:1.6 [mm]
Result	OK	Area	1.9 [mm2]
Inspection level	0/5,0/5,4/3,4,4/3,4/3	Label	-
Light	6,6,3/6,6,3

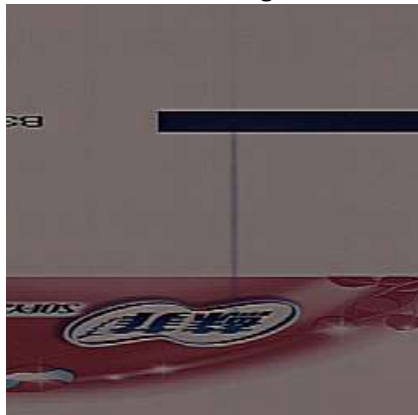
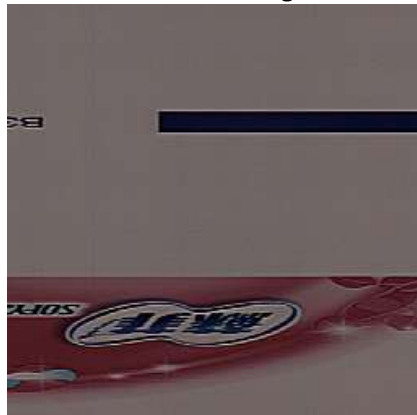
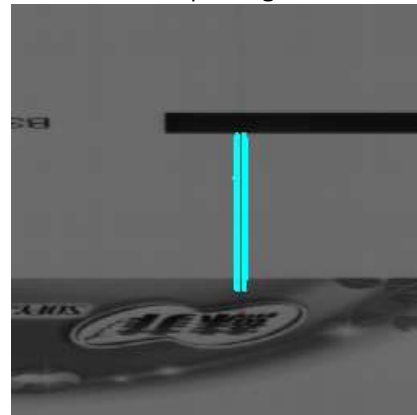
Defect image

No.	#26, \$24	Date	2023/7/18 上午 08:07:51
Segment	1	Camera	0
Pattern	2256	Position[x, y]	249.7 [mm], 1058.1 [m], (6833.7 [m])
Type	縱向刀絲疵點	Size	H:1.5 ,V:38.1 [mm]
Result	OK	Area	44.2 [mm2]
Inspection level	0/5,0/5,4/3,4,4/3,4/3	Label	-
Light	6,6,3/6,6,3

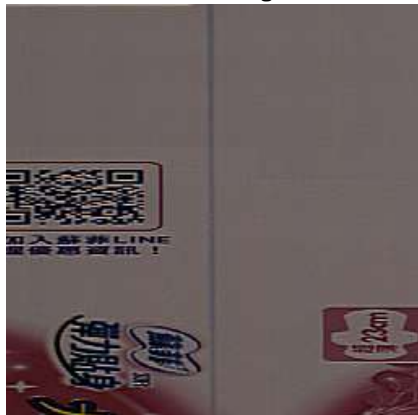
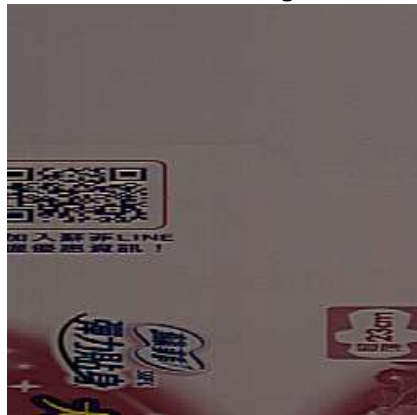
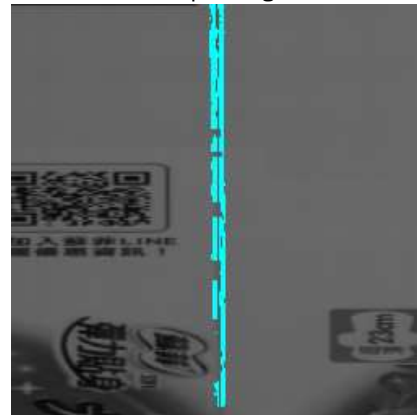
Defect image

No.	#25, \$23	Date	2023/7/18 上午 08:05:45
Segment	1	Camera	0
Pattern	1895	Position[x, y]	83.7 [mm], 889.8 [m], (7002.0 [m])
Type	縱向刀絲疵點	Size	H:1.5 ,V:129.0 [mm]
Result	OK	Area	105.1 [mm2]
Inspection level	0/5,0/5,4/3,4,4/3,4/3	Label	-
Light	6,6,3/6,6,3

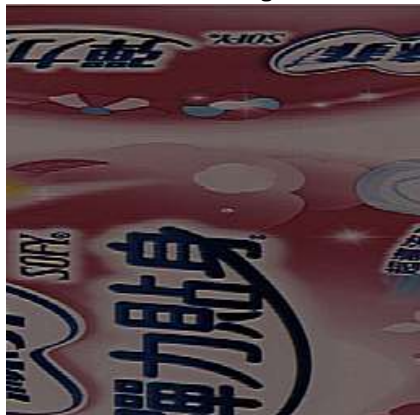
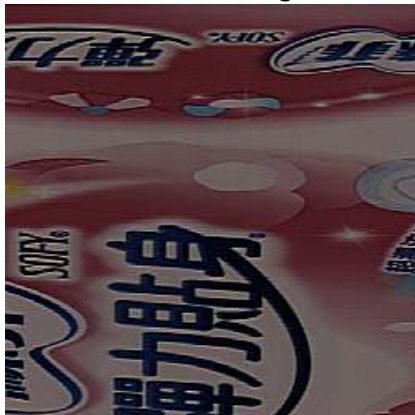
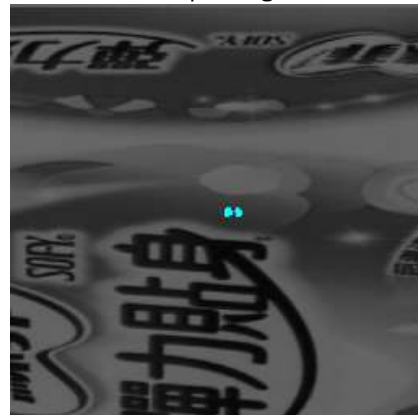
Defect image

No.	#24, \$22	Date	2023/7/18 上午 08:05:33
Segment	1	Camera	0
Pattern	1861	Position[x, y]	230.4 [mm], 874.2 [m], (7017.6 [m])
Type	微小疵點	Size	H:1.6 ,V:1.6 [mm]
Result	OK	Area	2.0 [mm2]
Inspection level	0/5,0/5,4/3,4,4/3,4/3	Label	-
Light	6,6,3/6,6,3

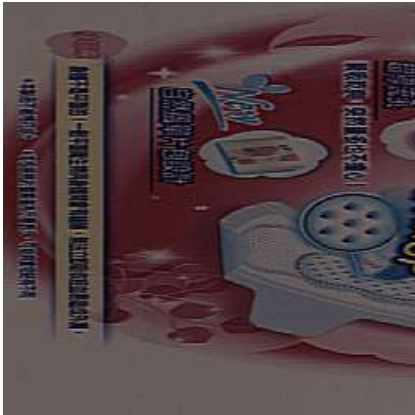
Defect image

No.	#23, \$21	Date	2023/7/18 上午 08:02:37
Segment	1	Camera	0
Pattern	1359	Position[x, y]	17.4 [mm], 640.2 [m], (7251.7 [m])
Type	微小疵點	Size	H:1.8 ,V:1.6 [mm]
Result	OK	Area	1.7 [mm2]
Inspection level	0/5,0/5,4/3,4,4/3,4/3	Label	-
Light	6,6,3/6,6,3

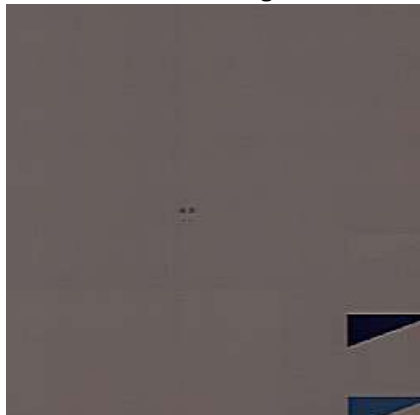
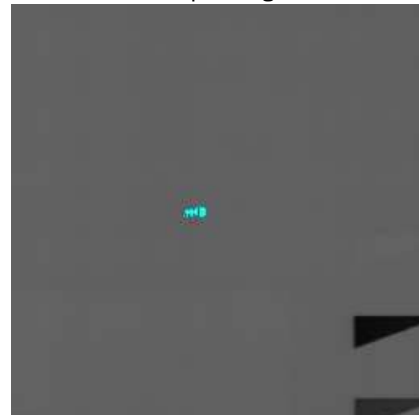
Defect image

No.	#22, \$20	Date	2023/7/18 上午 08:01:26
Segment	1	Camera	0
Pattern	1154	Position[x, y]	353.7 [mm], 545.0 [m], (7346.8 [m])
Type	微小疵點	Size	H:1.8 ,V:1.6 [mm]
Result	OK	Area	2.0 [mm2]
Inspection level	0/5,0/5,4/3,4,4/3,4/3	Label	-
Light	6,6,3/6,6,3

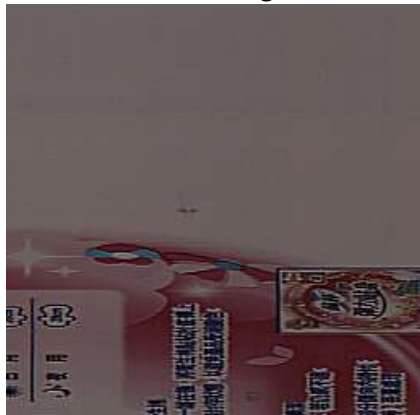
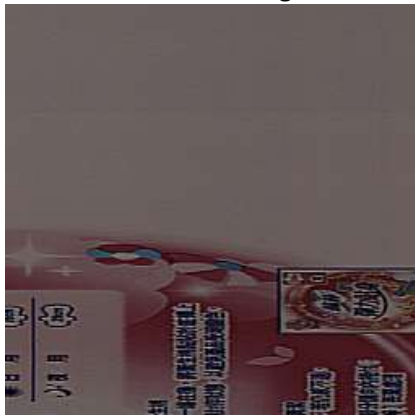
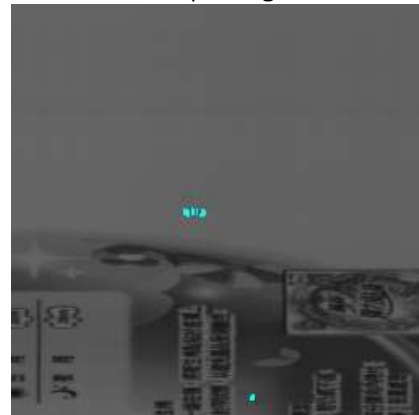
Defect image

No.	#21, \$19	Date	2023/7/18 上午 08:01:25
Segment	1	Camera	0
Pattern	1152	Position[x, y]	334.7 [mm], 544.1 [m], (7347.8 [m])
Type	微小疵點	Size	H:2.1 ,V:1.6 [mm]
Result	OK	Area	1.7 [mm2]
Inspection level	0/5,0/5,4/3,4,4/3,4/3	Label	-
Light	6,6,3/6,6,3

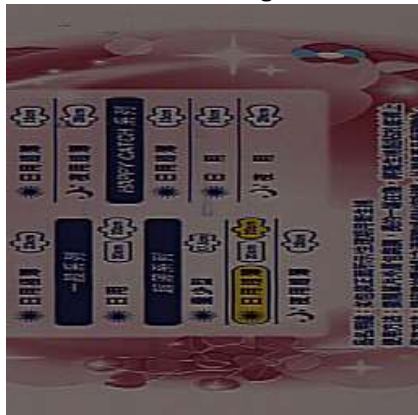
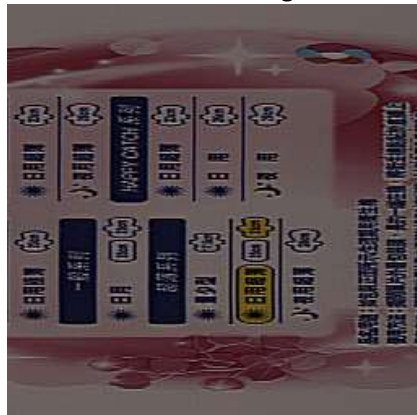
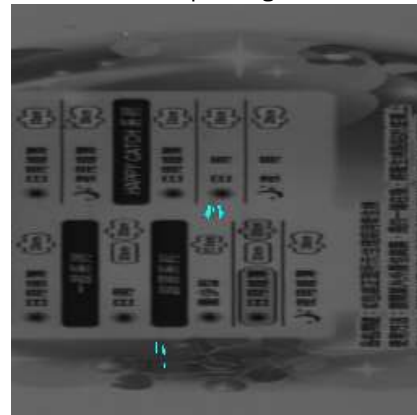
Defect image

No.	#20, \$18	Date	2023/7/18 上午 08:01:24
Segment	1	Camera	0
Pattern	1150	Position[x, y]	317.7 [mm], 542.8 [m], (7349.0 [m])
Type	微小疵點	Size	H:1.5 ,V:2.4 [mm]
Result	OK	Area	1.6 [mm2]
Inspection level	0/5,0/5,4/3,4,4/3,4/3	Label	-
Light	6,6,3/6,6,3

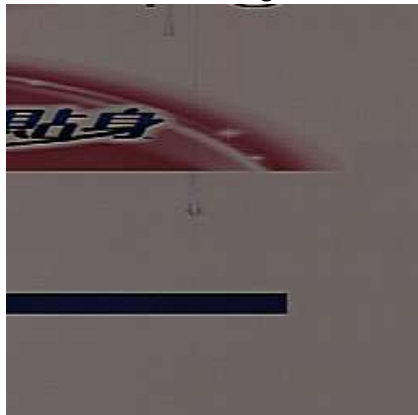
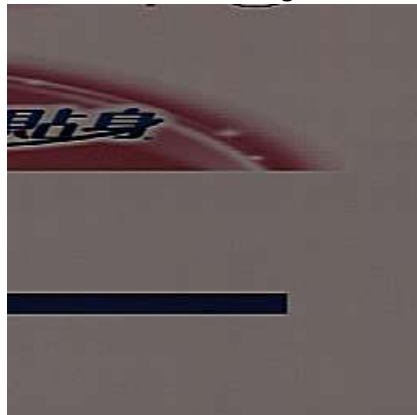
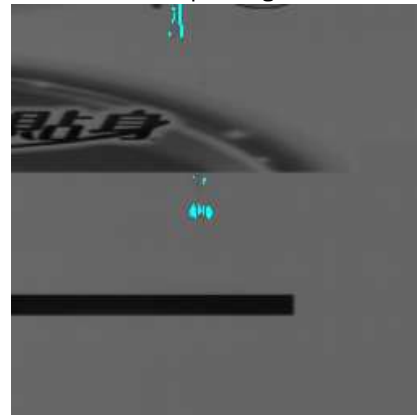
Defect image

No.	#19, \$17	Date	2023/7/18 上午 08:01:09
Segment	1	Camera	0
Pattern	1105	Position[x, y]	260.3 [mm], 522.3 [m], (7369.6 [m])
Type	縱向刀絲疵點	Size	H:2.1 ,V:2.8 [mm]
Result	OK	Area	3.4 [mm2]
Inspection level	0/5,0/5,4/3,4,4/3,4/3	Label	-
Light	6,6,3/6,6,3

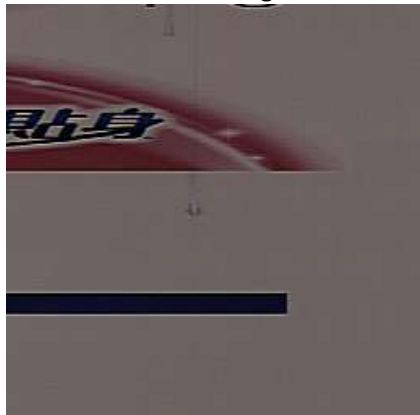
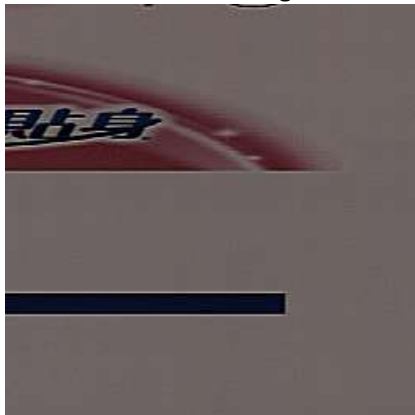
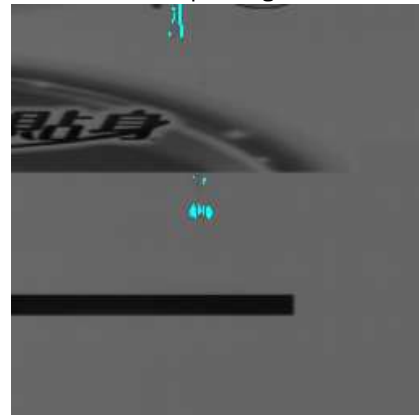
Defect image

No.	#18, \$16	Date	2023/7/18 上午 08:01:07
Segment	1	Camera	0
Pattern	1101	Position[x, y]	289.0 [mm], 520.3 [m], (7371.5 [m])
Type	微小疵點	Size	H:2.1 ,V:2.0 [mm]
Result	OK	Area	2.6 [mm2]
Inspection level	0/5,0/5,4/3,4,4/3,4/3	Label	-
Light	6,6,3/6,6,3

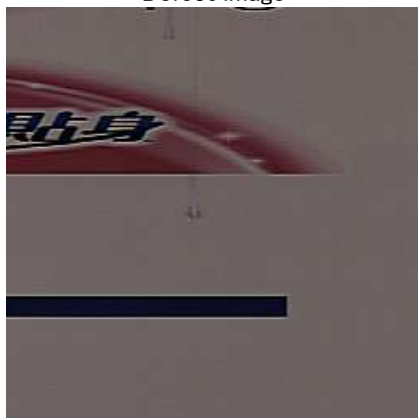
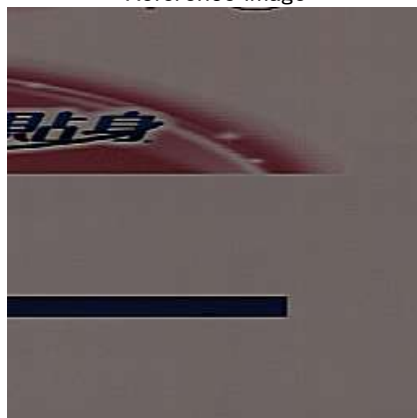
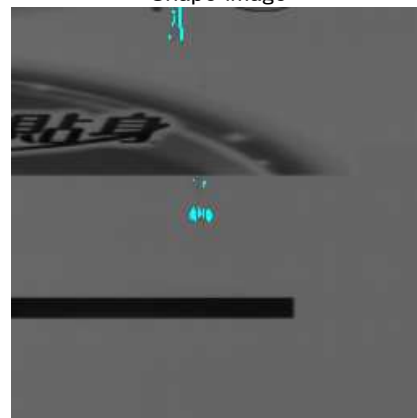
Defect image

No.	#18, \$16	Date	2023/7/18 上午 08:01:07
Segment	1	Camera	0
Pattern	1101	Position[x, y]	294.4 [mm], 520.0 [m], (7371.8 [m])
Type	縱向刀絲疵點	Size	H:1.5 ,V:7.9 [mm]
Result	OK	Area	5.9 [mm2]
Inspection level	0/5,0/5,4/3,4,4/3,4/3	Label	-
Light	6,6,3/6,6,3
