Inspection Result (Individual Data)

Lot number : 2

Inspected date : 2023/7/18 上午 07:54:43 ~ 2023/7/18 上午 09:33:22

商品名	乳白フィルム	周長
顧客名	最高速度214m/min 分解能0.4mm	Ex1
CODE番号		Ex2
基材		Ex3

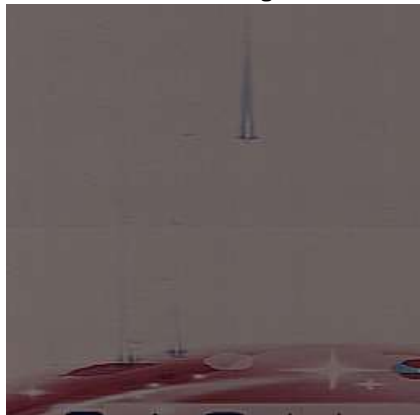
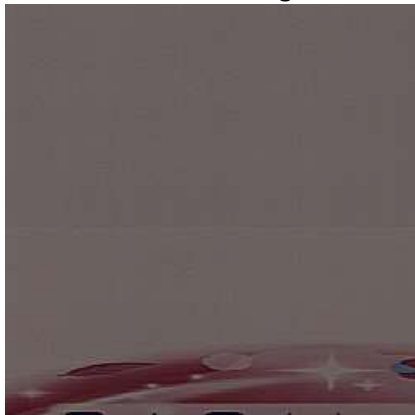
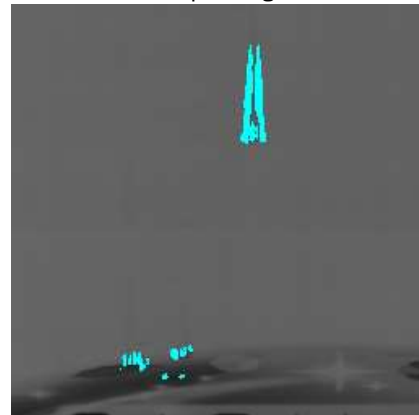
Defect image

No.	#18, \$16	Date	2023/7/18 上午 08:01:07
Segment	1	Camera	0
Pattern	1101	Position[x, y]	307.3 [mm], 520.1 [m], (7371.7 [m])
Type	縱向刀絲疵點	Size	H:13.0 ,V:81.0 [mm]
Result	OK	Area	28.9 [mm2]
Inspection level	0/5,0/5,4/3,4,4/3,4/3	Label	-
Light	6,6,3/6,6,3

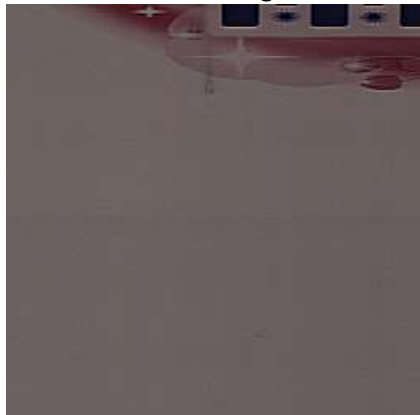
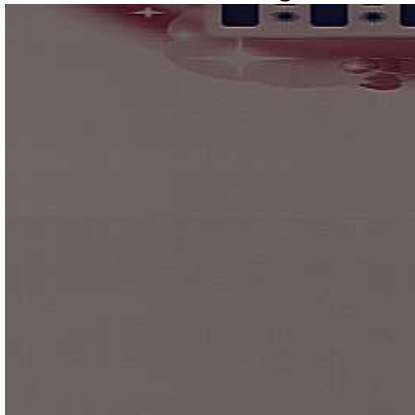
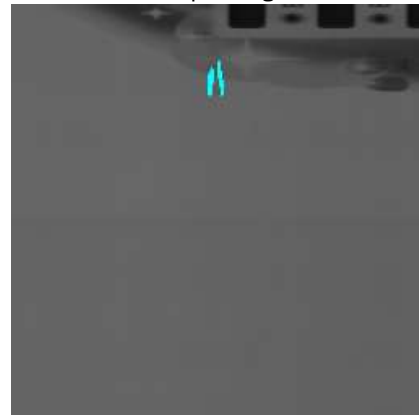
Defect image

No.	#17, \$15	Date	2023/7/18 上午 08:01:07
Segment	1	Camera	0
Pattern	1100	Position[x, y]	294.4 [mm], 520.0 [m], (7371.8 [m])
Type	縱向刀絲疵點	Size	H:1.5 ,V:7.9 [mm]
Result	OK	Area	5.9 [mm2]
Inspection level	0/5,0/5,4/3,4,4/3,4/3	Label	-
Light	6,6,3/6,6,3

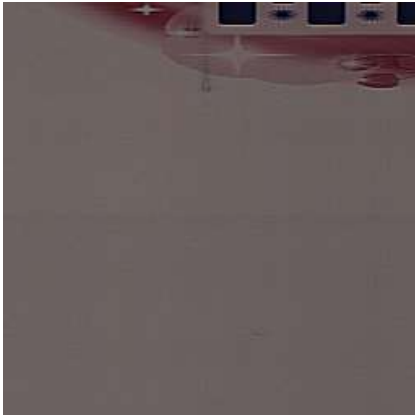
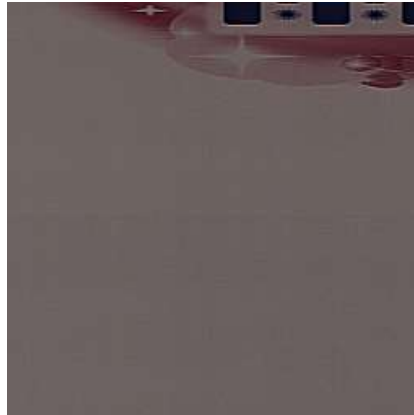
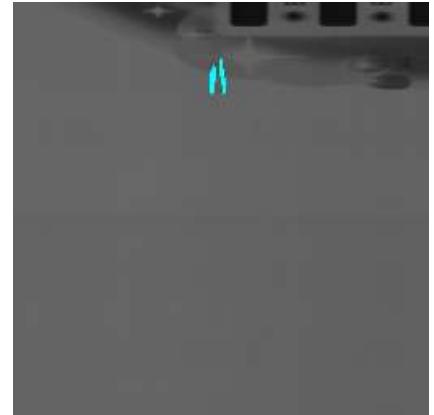
Defect image

No.	#16, \$14	Date	2023/7/18 上午 08:01:06
Segment	1	Camera	0
Pattern	1099	Position[x, y]	321.0 [mm], 519.2 [m], (7372.6 [m])
Type	微小疵點	Size	H:2.1 ,V:2.0 [mm]
Result	OK	Area	3.1 [mm2]
Inspection level	0/5,0/5,4/3,4,4/3,4/3	Label	-
Light	6,6,3/6,6,3

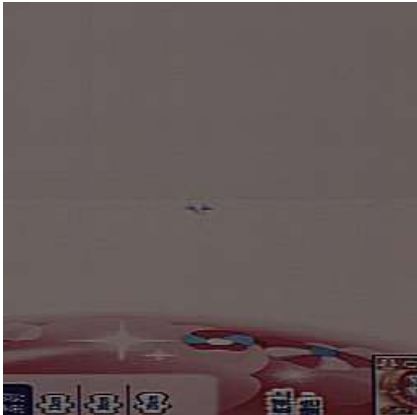
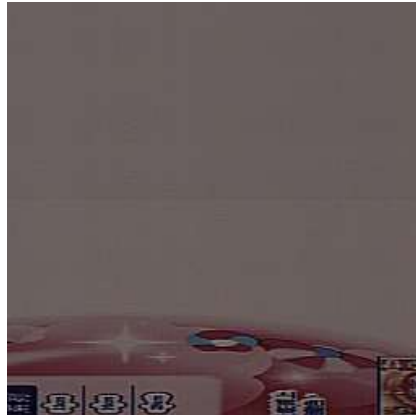
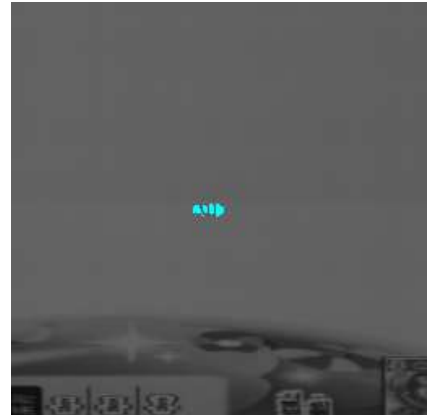
Defect image

No.	#16, \$14	Date	2023/7/18 上午 08:01:06
Segment	1	Camera	0
Pattern	1099	Position[x, y]	326.8 [mm], 519.4 [m], (7372.4 [m])
Type	縱向刀絲疵點	Size	H:2.8 ,V:2.4 [mm]
Result	OK	Area	3.8 [mm2]
Inspection level	0/5,0/5,4/3,4,4/3,4/3	Label	-
Light	6,6,3/6,6,3

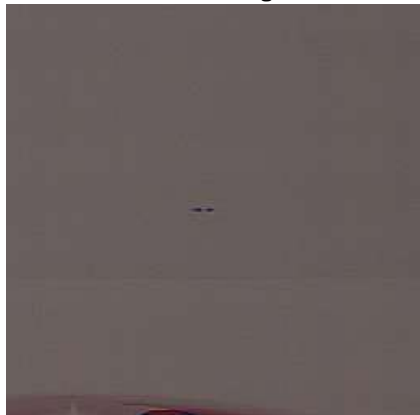
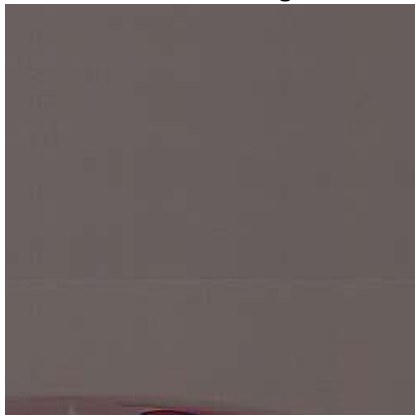
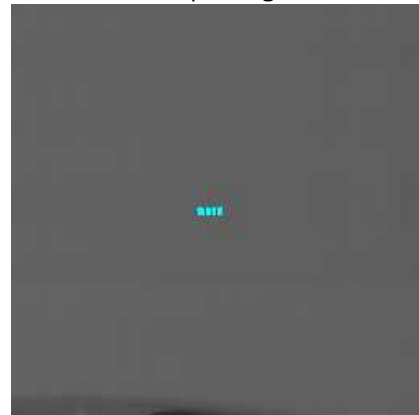
Defect image

No.	#15, \$13	Date	2023/7/18 上午 08:01:06
Segment	1	Camera	0
Pattern	1097	Position[x, y]	331.3 [mm], 518.3 [m], (7373.6 [m])
Type	微小疵點	Size	H:2.3 ,V:1.2 [mm]
Result	OK	Area	2.2 [mm2]
Inspection level	0/5,0/5,4/3,4,4/3,4/3	Label	-
Light	6,6,3/6,6,3

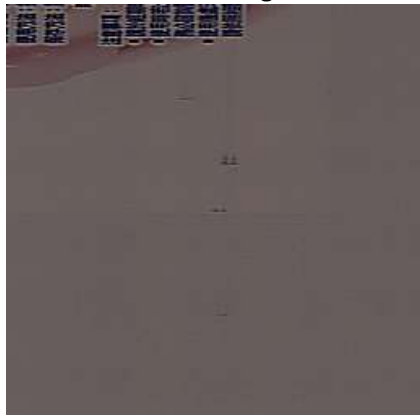
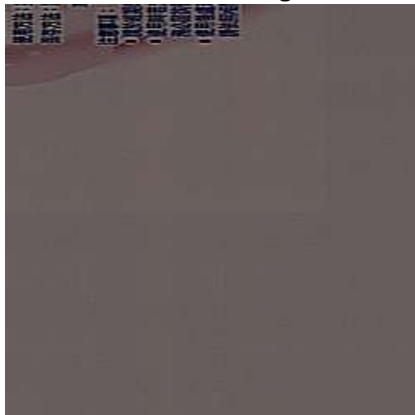
Defect image

No.	#14, \$12	Date	2023/7/18 上午 08:01:00
Segment	1	Camera	0
Pattern	1082	Position[x, y]	352.4 [mm], 511.6 [m], (7380.2 [m])
Type	微小疵點	Size	H:1.9 ,V:2.0 [mm]
Result	OK	Area	2.3 [mm2]
Inspection level	0/5,0/5,4/3,4,4/3,4/3	Label	-
Light	6,6,3/6,6,3

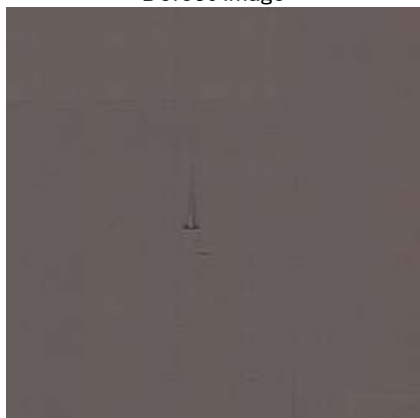
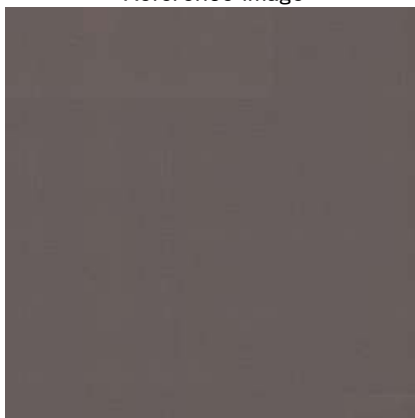
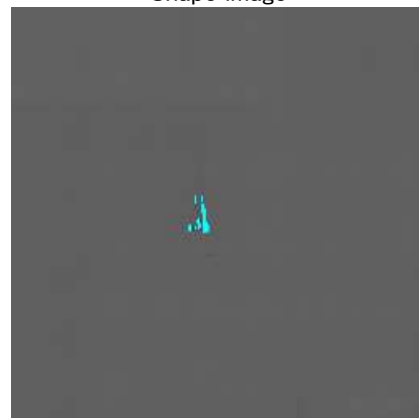
No.	#13, \$11	Date	2023/7/18 上午 08:01:00
Segment	1	Camera	0
Pattern	1080	Position[x, y]	354.1 [mm], 510.6 [m], (7381.2 [m])
Type	縱向刀絲疵點	Size	H:1.9 ,V:8.3 [mm]
Result	OK	Area	3.7 [mm2]
Inspection level	0/5,0/5,4/3,4,4/3,4/3	Label	-
Light	6,6,3/6,6,3

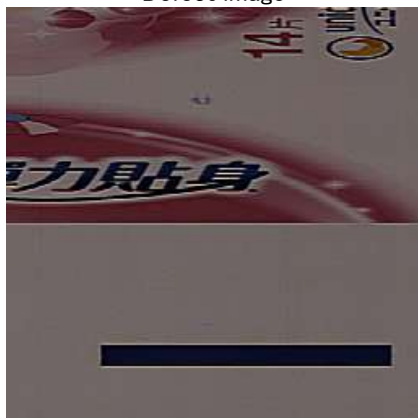
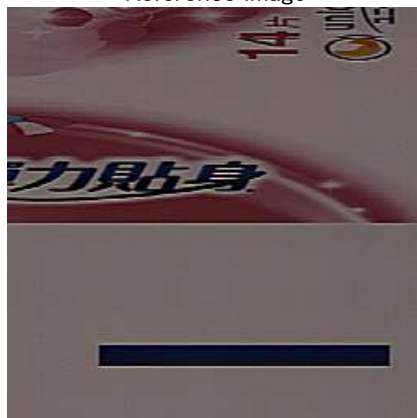
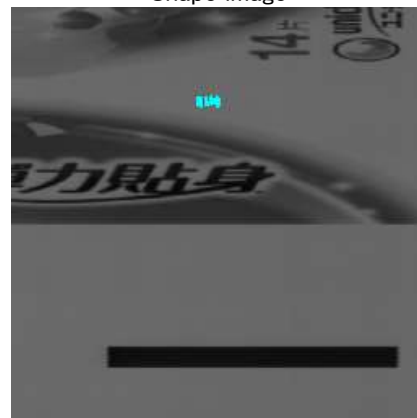
No.	#12, \$10	Date	2023/7/18 上午 08:00:50
Segment	1	Camera	0
Pattern	1053	Position[x, y]	251.6 [mm], 498.1 [m], (7393.7 [m])
Type	微小疵點	Size	H:2.2 ,V:2.4 [mm]
Result	OK	Area	3.7 [mm2]
Inspection level	0/5,0/5,4/3,4,4/3,4/3	Label	-
Light	6,6,3/6,6,3

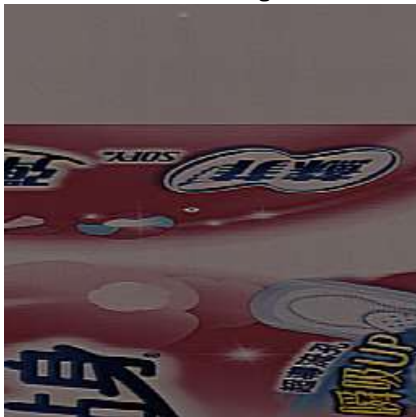
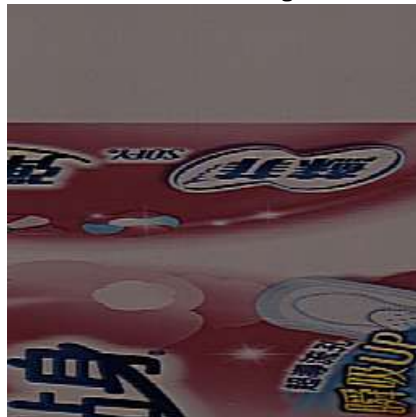
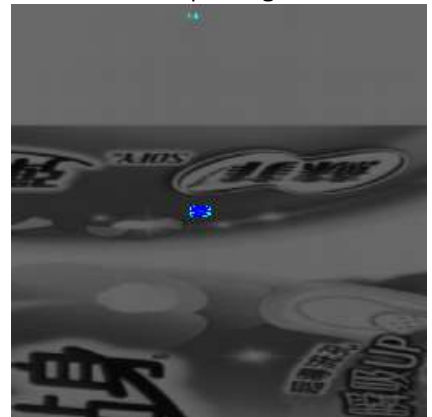
No.	#11, \$9	Date	2023/7/18 上午 08:00:33
Segment	1	Camera	0
Pattern	1004	Position[x, y]	236.7 [mm], 475.1 [m], (7416.7 [m])
Type	微小疵點	Size	H:1.9 ,V:2.0 [mm]
Result	OK	Area	2.5 [mm2]
Inspection level	0/5,0/5,4/3,4,4/3,4/3	Label	-
Light	6,6,3/6,6,3

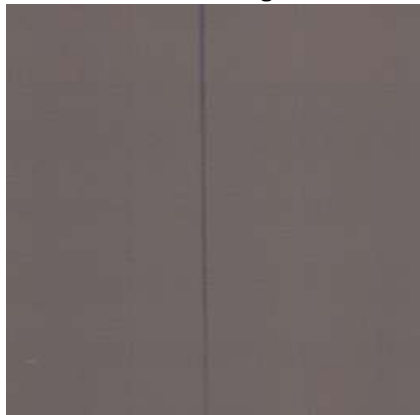
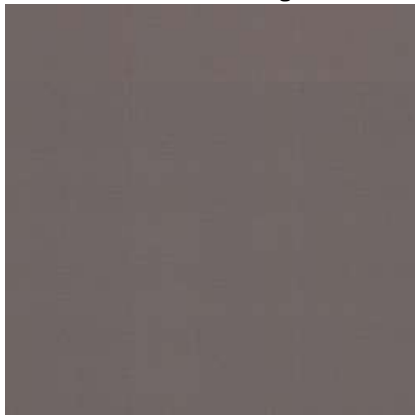
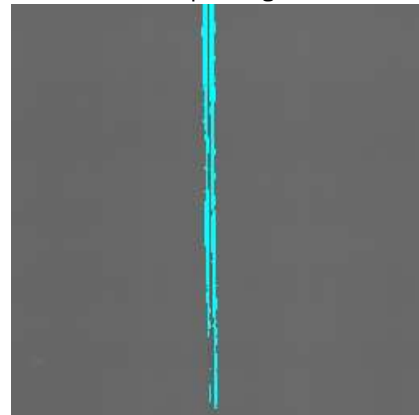
No.	#10, \$8	Date	2023/7/18 上午 08:00:04
Segment	1	Camera	0
Pattern	921	Position[x, y]	111.0 [mm], 436.6 [m], (7455.3 [m])
Type	縱向刀絲疵點	Size	H:1.5 ,V:110.3 [mm]
Result	OK	Area	72.1 [mm2]
Inspection level	0/5,0/5,4/3,4,4/3,4/3	Label	-
Light	6,6,3/6,6,3

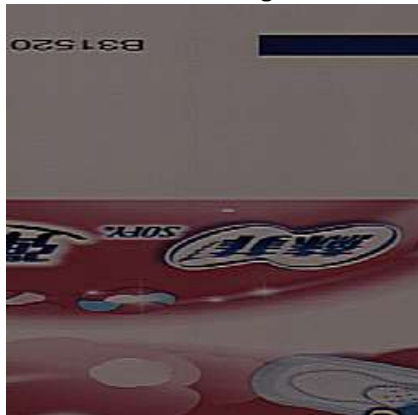
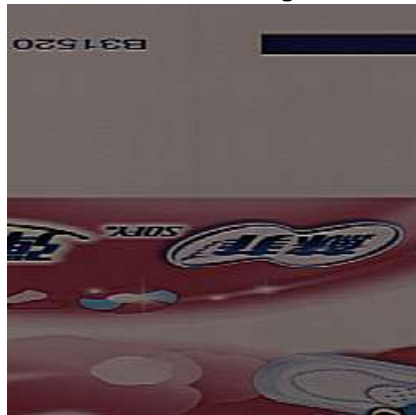
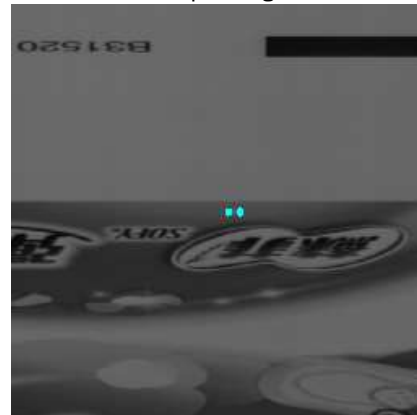
No.	#9, \$7	Date	2023/7/18 上午 07:58:34
Segment	1	Camera	0
Pattern	664	Position[x, y]	239.9 [mm], 316.9 [m], (7575.0 [m])
Type	微小疵點	Size	H:1.6 ,V:1.6 [mm]
Result	OK	Area	1.6 [mm2]
Inspection level	0/5,0/5,4/3,4,4/3,4/3	Label	-
Light	6,6,3/6,6,3

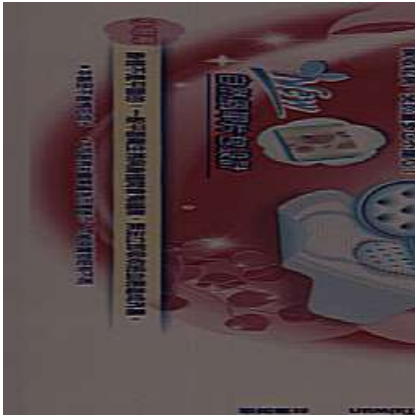
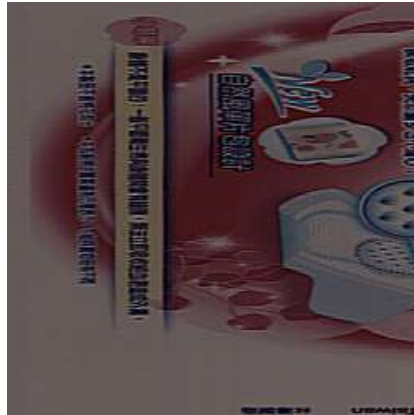
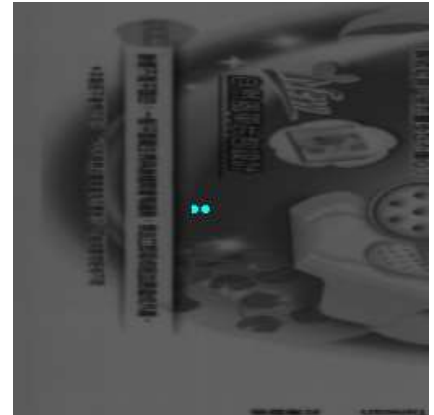
No.	#8, \$6	Date	2023/7/18 上午 07:56:43
Segment	1	Camera	0
Pattern	346	Position[x, y]	11.7 [mm], 168.7 [m], (7723.1 [m])
Type	微小疵點	Size	H:1.6 ,V:1.2 [mm]
Result	OK	Area	1.6 [mm2]
Inspection level	0/5,0/5,4/3,4,4/3,4/3	Label	-
Light	6,6,3/6,6,3

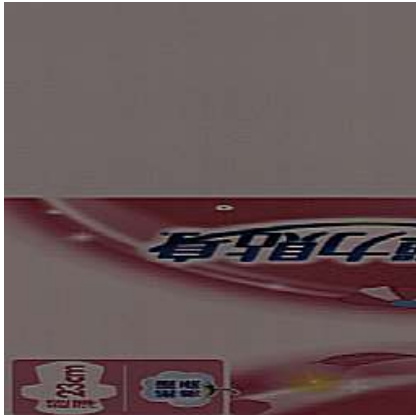
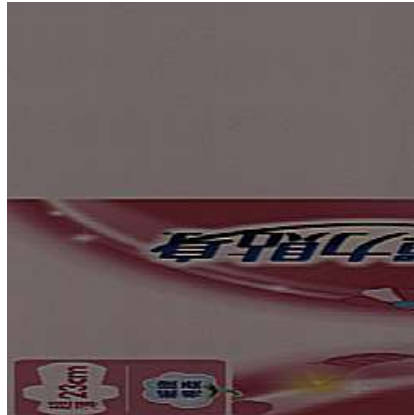
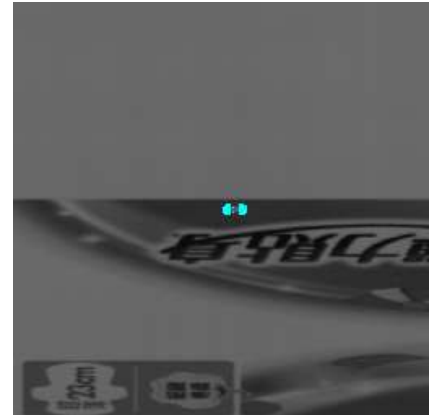
No.	#7, \$5	Date	2023/7/18 上午 07:56:36
Segment	1	Camera	0
Pattern	326	Position[x, y]	202.1 [mm], 159.5 [mm], (7732.3 [m])
Type	微小疵點	Size	H:2.2 ,V:2.0 [mm]
Result	OK	Area	2.8 [mm2]
Inspection level	0/5,0/5,4/3,4,4/3,4/3	Label	-
Light	6,6,3/6,6,3

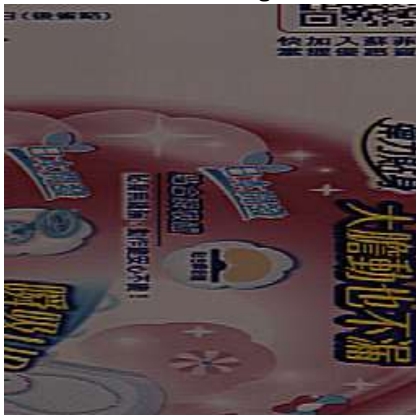
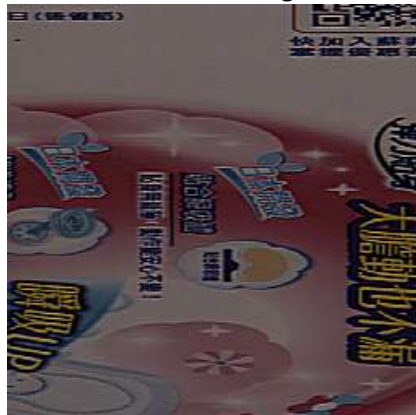
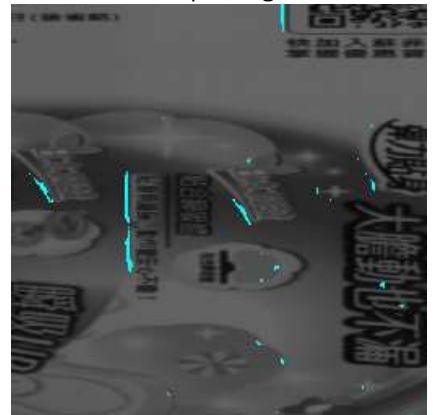
No.	#6, \$4	Date	2023/7/18 上午 07:56:33
Segment	1	Camera	0
Pattern	318	Position[x, y]	57.8 [mm], 155.7 [m], (7736.1 [m])
Type	縱向刀絲疵點	Size	H:1.5 ,V:5.6 [mm]
Result	OK	Area	1.6 [mm2]
Inspection level	0/5,0/5,4/3,4,4/3,4/3	Label	-
Light	6,6,3/6,6,3

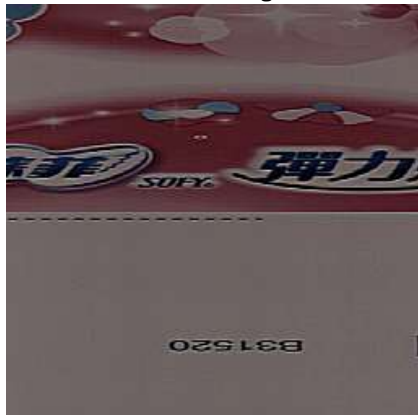
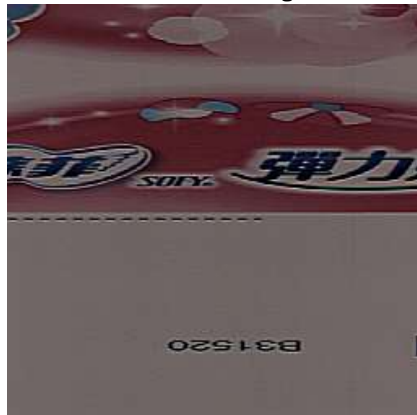
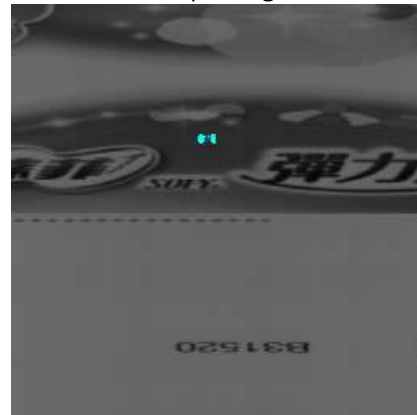
No.	#5, \$3	Date	2023/7/18 上午 07:56:28
Segment	1	Camera	0
Pattern	304	Position[x, y]	223.2 [mm], 149.4 [m], (7742.5 [m])
Type	微小疵點	Size	H:1.6 ,V:1.6 [mm]
Result	OK	Area	1.6 [mm2]
Inspection level	0/5,0/5,4/3,4,4/3,4/3	Label	-
Light	6,6,3/6,6,3

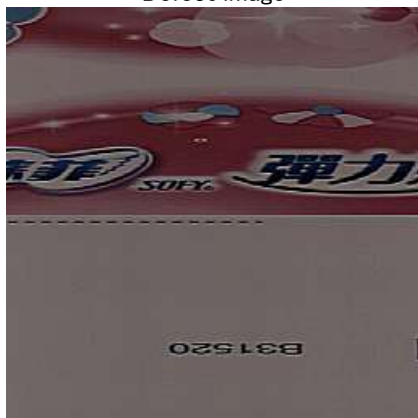
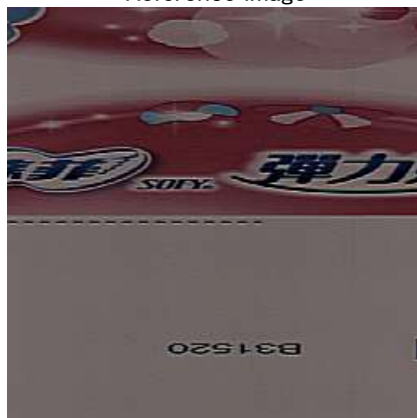
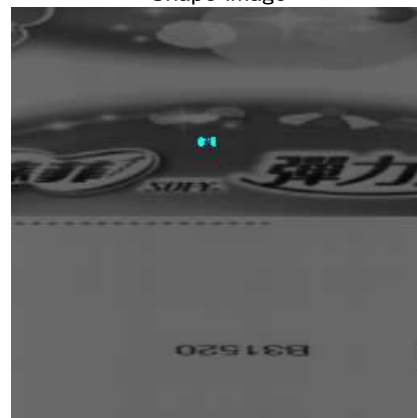
No.	#4, \$2	Date	2023/7/18 上午 07:55:20
Segment	1	Camera	0
Pattern	108	Position[x, y]	249.6 [mm], 57.8 [m], (7834.0 [m])
Type	微小疵點	Size	H:1.5 ,V:1.6 [mm]
Result	OK	Area	1.6 [mm2]
Inspection level	0/5,0/5,4/3,4,4/3,4/3	Label	-
Light	6,6,3/6,6,3

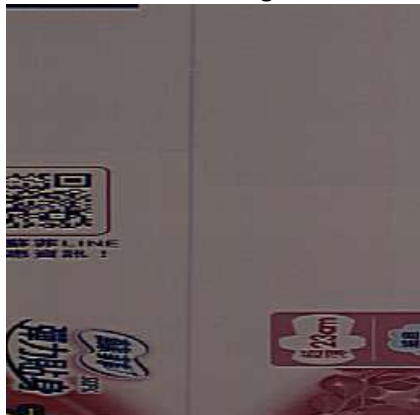
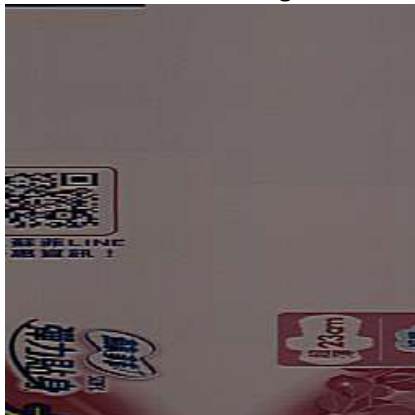
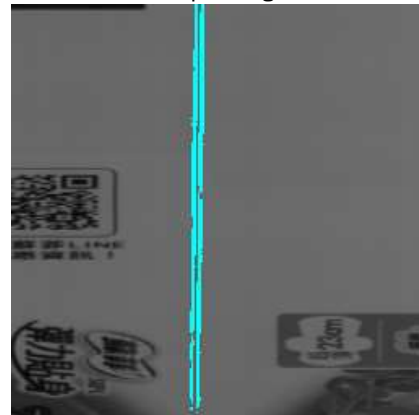
No.	#4, \$2	Date	2023/7/18 上午 07:55:20
Segment	1	Camera	0
Pattern	108	Position[x, y]	86.5 [mm], 57.8 [m], (7834.1 [m])
Type	縱向刀絲疵點	Size	H:1.5 ,V:127.8 [mm]
Result	OK	Area	90.9 [mm2]
Inspection level	0/5,0/5,4/3,4,4/3,4/3	Label	-
Light	6,6,3/6,6,3

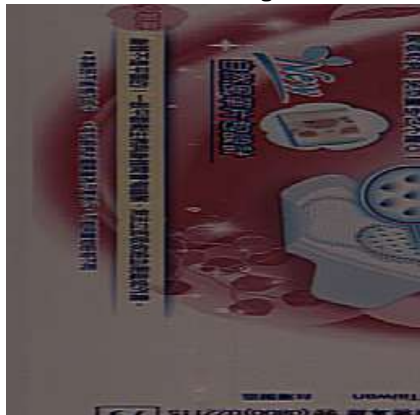
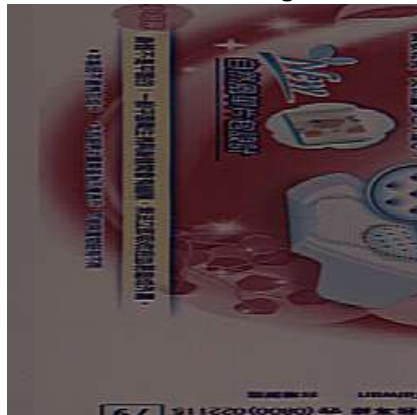
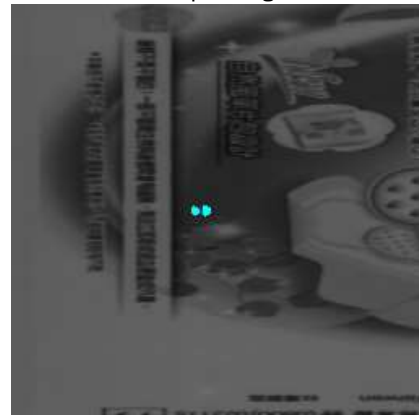
No.	#3, \$1	Date	2023/7/18 上午 07:55:17
Segment	1	Camera	0
Pattern	101	Position[x, y]	11.8 [mm], 54.4 [m], (7837.4 [m])
Type	微小疵點	Size	H:1.8 ,V:2.0 [mm]
Result	OK	Area	2.3 [mm2]
Inspection level	0/5,0/5,4/3,4,4/3,4/3	Label	-
Light	6,6,3/6,6,3
