Inspection Result (Individual Data)

Lot number : 4

商品名	乳白フィルム	周長
顧客名	最高速度214m/min 分解能0.4mm	Ex1
CODE番号		Ex2
基材		Ex3

Total defects	193	検査範囲 : 168.6 ~ 528.6 [mm] 寬度 : 360.0 [mm]
Web length	8049.6 [m]	参照更新 : 週期12<平時>/週期12<平時>
Segments	1 (從左側)

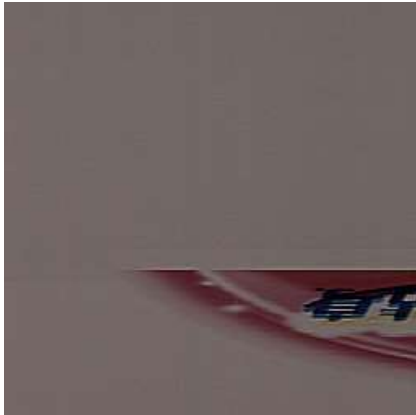
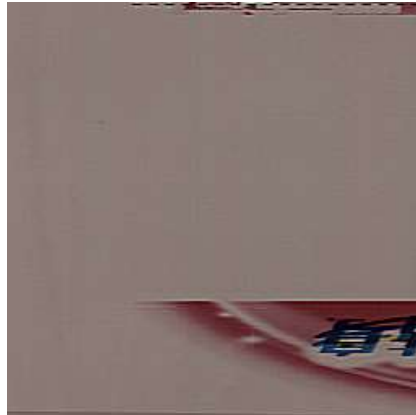
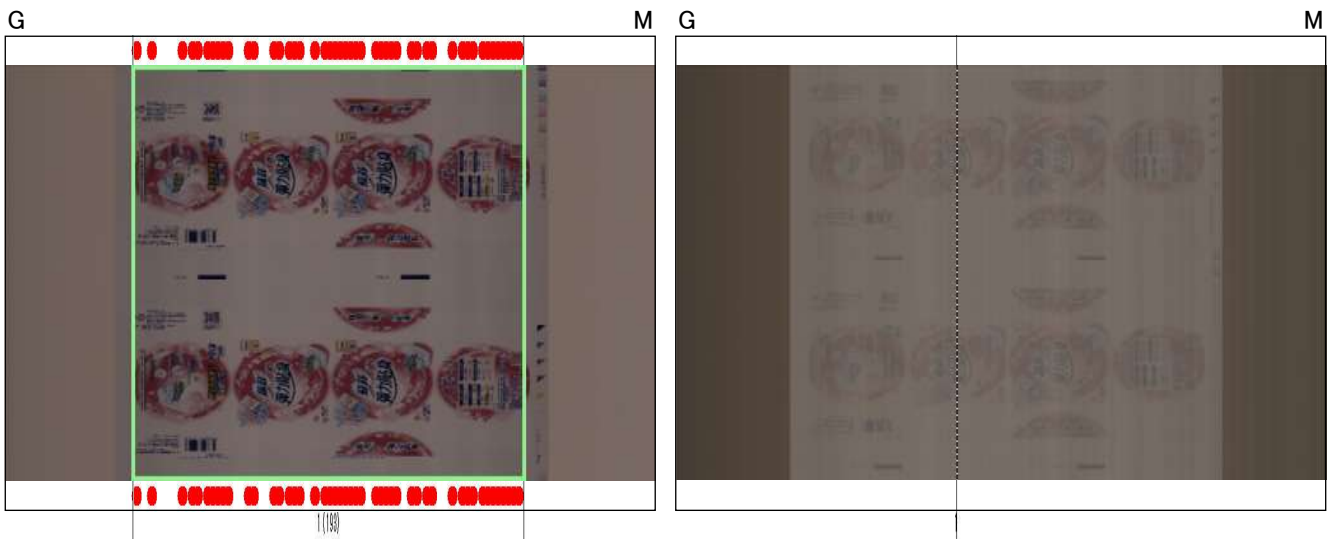
No.	#204, \$193	Date	2023/7/19 下午 12:57:47
Segment	1	Camera	0
Pattern	16242	Position[x, y]	112.4 [mm], 7956.6 [m], (92.9 [m])
Type	淡瑕疵縱向刀絲疵點橫向刀絲	Size	H:270.7 ,V:344.1 [mm]
Result	OK	Area	22888.9 [mm2]
Inspection level	0/5,0/5,4/3,4,4/3,4/3	Label	-
Light	6,6,3/6,6,3

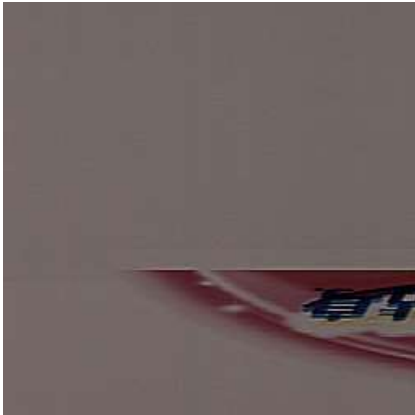
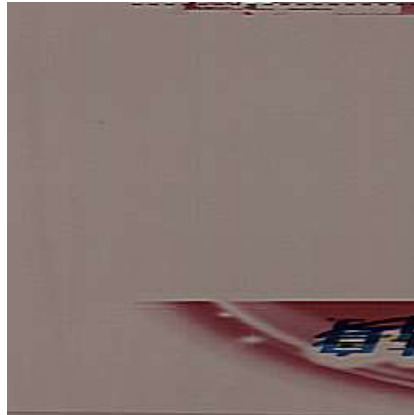
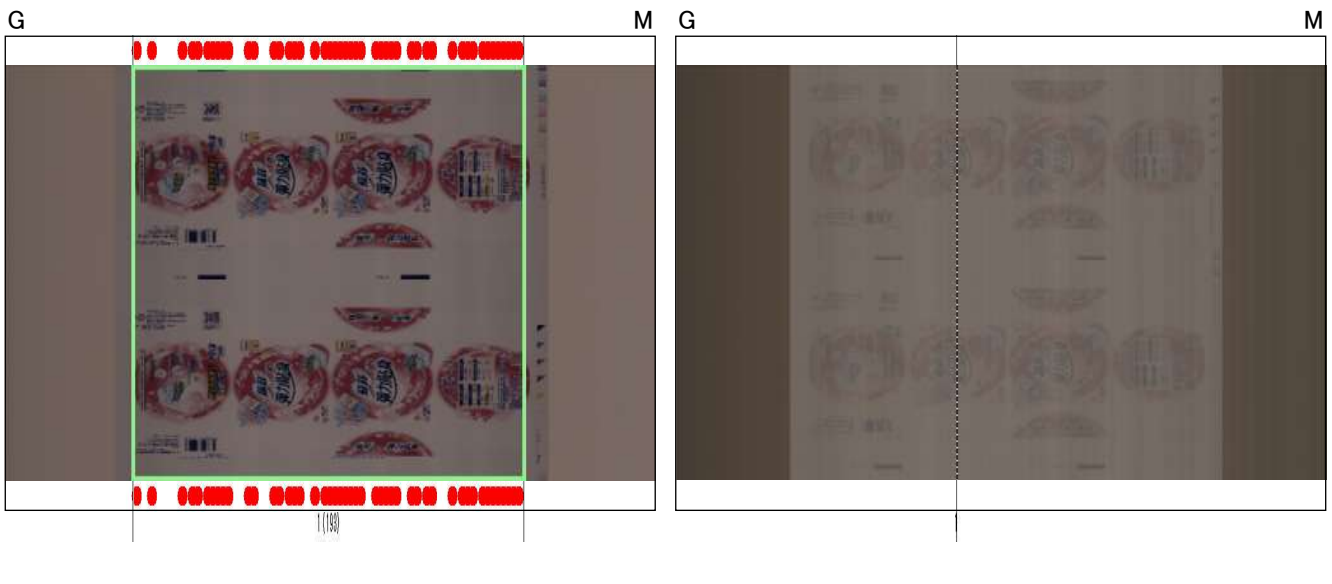
No.	#203, \$192	Date	2023/7/19 下午 12:57:46
Segment	1	Camera	0
Pattern	16241	Position[x, y]	256.4 [mm], 7956.0 [m], (93.6 [m])
Type	淡瑕疵縱向刀絲疵點	Size	H:26.7 ,V:52.8 [mm]
Result	OK	Area	144.5 [mm2]
Inspection level	0/5,0/5,4/3,4,4/3,4/3	Label	-
Light	6,6,3/6,6,3

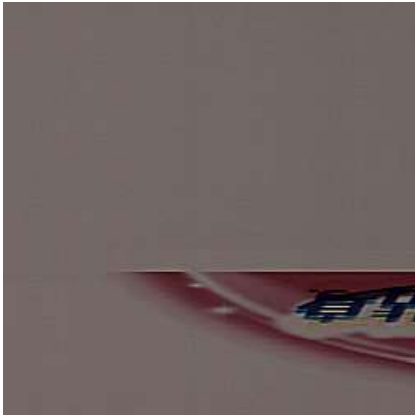
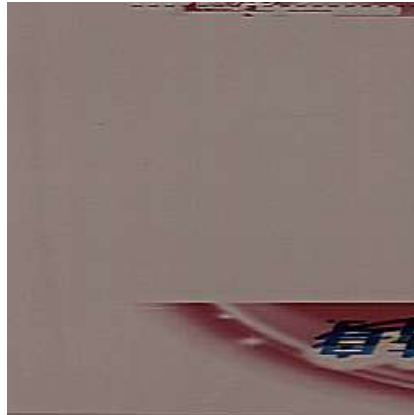
No.	#202, \$191	Date	2023/7/19 下午 12:57:46
Segment	1	Camera	0
Pattern	16240	Position[x, y]	54.3 [mm], 7955.8 [m], (93.8 [m])
Type	淡瑕疵縱向刀絲疵點橫向刀絲	Size	H:44.5 ,V:78.6 [mm]
Result	OK	Area	127.1 [mm2]
Inspection level	0/5,0/5,4/3,4,4/3,4/3	Label	-
Light	6,6,3/6,6,3

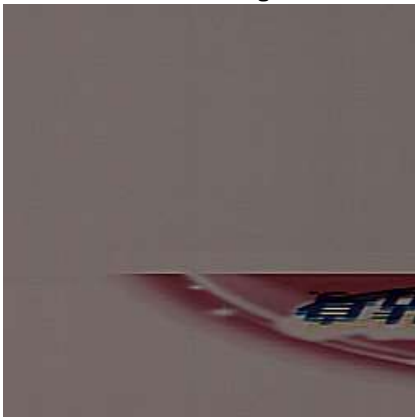
No.	#202, \$191	Date	2023/7/19 下午 12:57:46
Segment	1	Camera	0
Pattern	16240	Position[x, y]	245.2 [mm], 7955.8 [m], (93.7 [m])
Type	淡瑕疵縱向刀絲疵點橫向刀絲	Size	H:209.6 ,V:421.1 [mm]
Result	OK	Area	13717.1 [mm2]
Inspection level	0/5,0/5,4/3,4,4/3,4/3	Label	-
Light	6,6,3/6,6,3

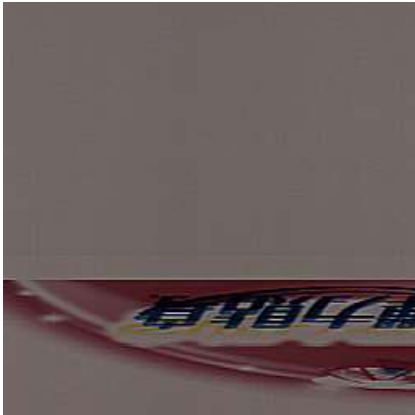
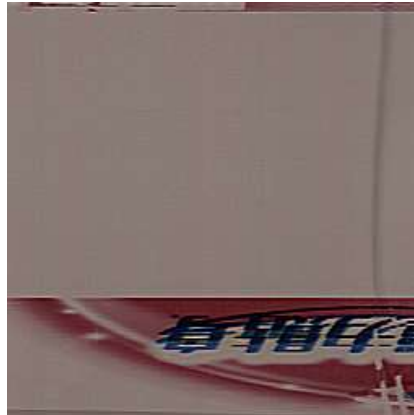
No.	#200, \$189	Date	2023/7/19 下午 12:57:45
Segment	1	Camera	0
Pattern	16238	Position[x, y]	111.4 [mm], 7954.8 [m], (94.8 [m])
Type	淡瑕疵縱向刀絲疵點橫向刀絲	Size	H:269.4 ,V:419.5 [mm]
Result	OK	Area	23208.8 [mm2]
Inspection level	0/5,0/5,4/3,4,4/3,4/3	Label	-
Light	6,6,3/6,6,3

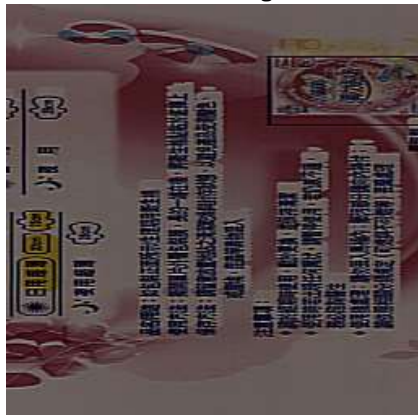
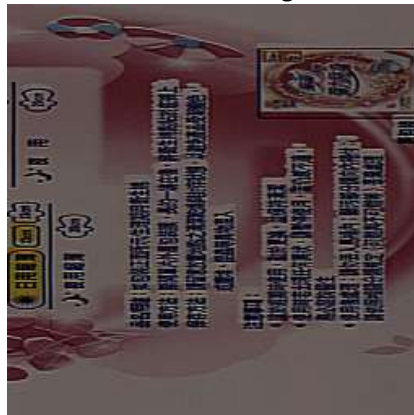
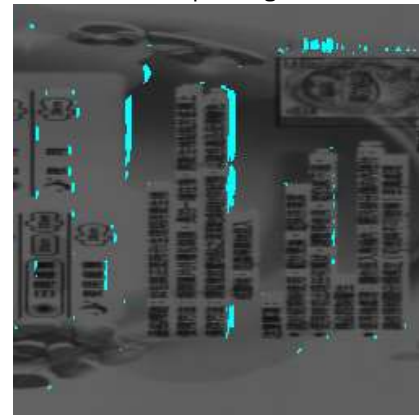
No.	#195, \$186	Date	2023/7/19 下午 12:57:37
Segment	1	Camera	0
Pattern	16221	Position[x, y]	341.8 [mm], 7945.1 [m], (104.5 [m])
Type	縱向刀絲疵點	Size	H:1.0 ,V:61.1 [mm]
Result	OK	Area	16.7 [mm2]
Inspection level	0/5,0/5,4/3,4,4/3,4/3	Label	-
Light	6,6,3/6,6,3

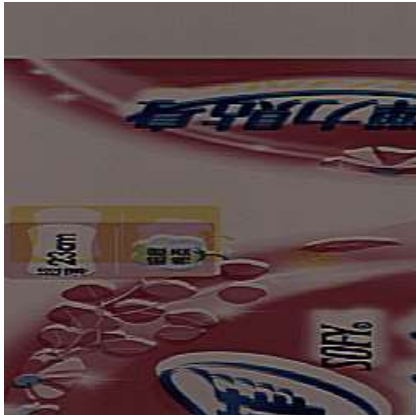
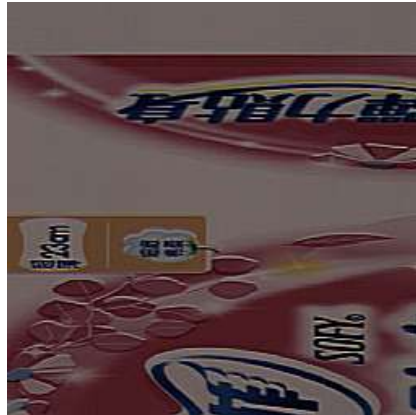
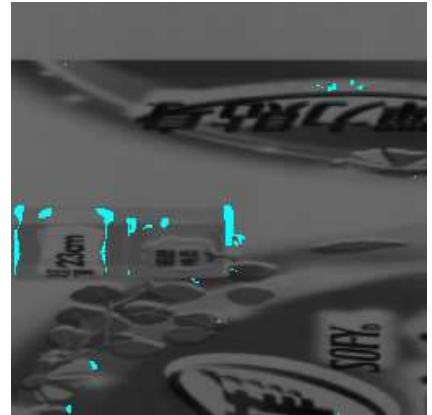
No.	#194, \$185	Date	2023/7/19 下午 12:57:37
Segment	1	Camera	0
Pattern	16220	Position[x, y]	203.4 [mm], 7944.6 [m], (104.9 [m])
Type	縱向刀絲疵點	Size	H:51.6 ,V:39.7 [mm]
Result	OK	Area	19.4 [mm2]
Inspection level	0/5,0/5,4/3,4,4/3,4/3	Label	-
Light	6,6,3/6,6,3

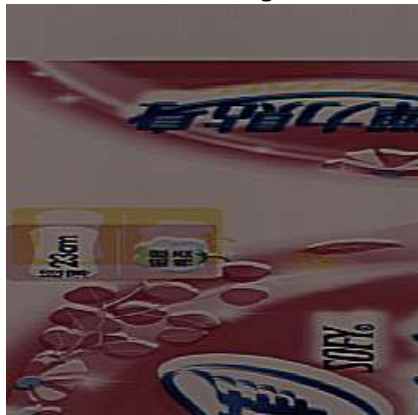
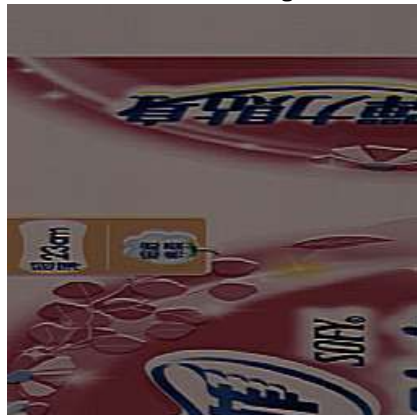
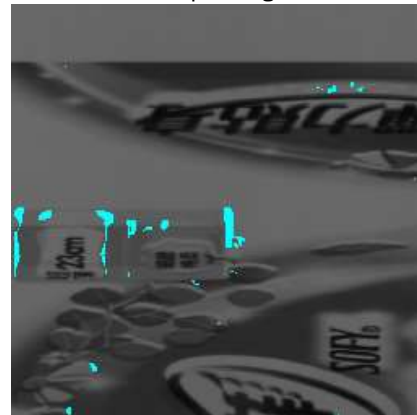
No.	#193, \$184	Date	2023/7/19 下午 12:57:37
Segment	1	Camera	0
Pattern	16219	Position[x, y]	194.3 [mm], 7943.9 [m], (105.7 [m])
Type	微小疵點	Size	H:1.5 ,V:2.4 [mm]
Result	OK	Area	2.2 [mm2]
Inspection level	0/5,0/5,4/3,4,4/3,4/3	Label	-
Light	6,6,3/6,6,3

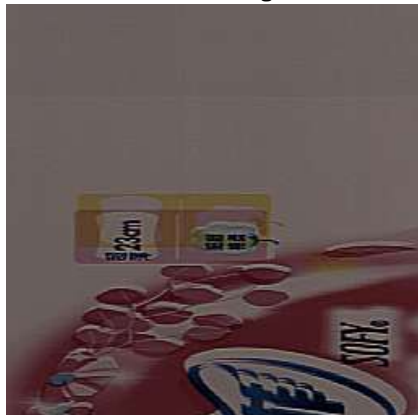
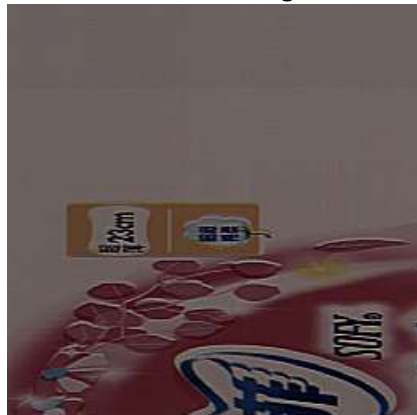
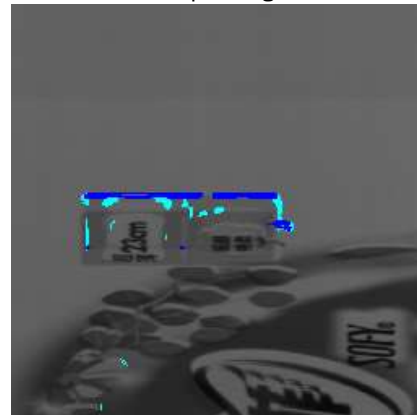
No.	#193, \$184	Date	2023/7/19 下午 12:57:37
Segment	1	Camera	0
Pattern	16219	Position[x, y]	114.2 [mm], 7944.1 [m], (105.4 [m])
Type	縱向刀絲疵點橫向刀絲	Size	H:17.3 ,V:8.7 [mm]
Result	OK	Area	9.9 [mm2]
Inspection level	0/5,0/5,4/3,4,4/3,4/3	Label	-
Light	6,6,3/6,6,3

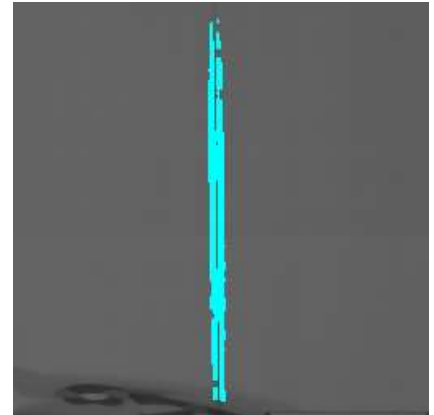
No.	#186, \$183	Date	2023/7/19 下午 12:56:46
Segment	1	Camera	0
Pattern	16087	Position[x, y]	340.5 [mm], 7879.0 [m], (170.5 [m])
Type	縱向刀絲疵點	Size	H:1.6 ,V:92.9 [mm]
Result	OK	Area	100.2 [mm2]
Inspection level	0/5,0/5,4/3,4,4/3,4/3	Label	-
Light	6,6,3/6,6,3

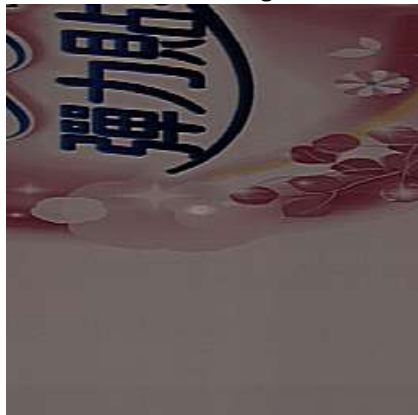
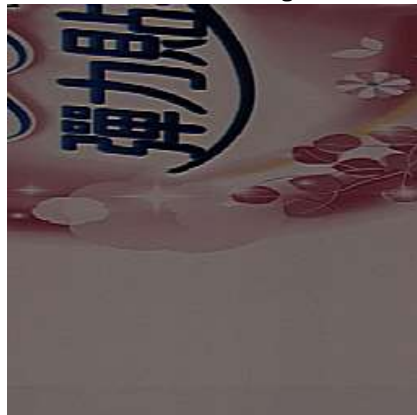
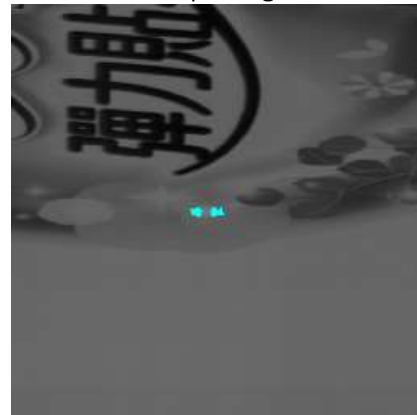
No.	#185, \$182	Date	2023/7/19 下午 12:55:51
Segment	1	Camera	0
Pattern	15942	Position[x, y]	143.1 [mm], 7807.9 [m], (241.6 [m])
Type	縱向刀絲疵點	Size	H:2.9 ,V:1.6 [mm]
Result	OK	Area	2.7 [mm2]
Inspection level	0/5,0/5,4/3,4,4/3,4/3	Label	-
Light	6,6,3/6,6,3

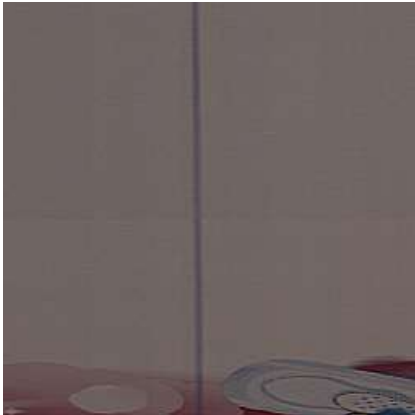
Defect image

No.	#182, \$179	Date	2023/7/19 下午 12:55:35
Segment	1	Camera	0
Pattern	15900	Position[x, y]	147.6 [mm], 7787.4 [m], (262.1 [m])
Type	縱向刀絲疵點	Size	H:1.9 ,V:133.8 [mm]
Result	OK	Area	142.0 [mm2]
Inspection level	0/5,0/5,4/3,4,4/3,4/3	Label	-
Light	6,6,3/6,6,3

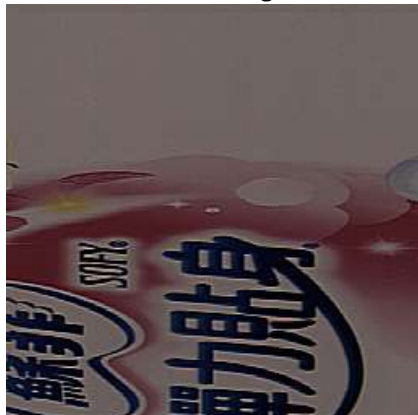
Defect image

No.	#180, \$177	Date	2023/7/19 下午 12:54:56
Segment	1	Camera	0
Pattern	15795	Position[x, y]	134.7 [mm], 7735.8 [m], (313.7 [m])
Type	微小疵點	Size	H:1.8 ,V:1.6 [mm]
Result	OK	Area	1.9 [mm2]
Inspection level	0/5,0/5,4/3,4,4/3,4/3	Label	-
Light	6,6,3/6,6,3

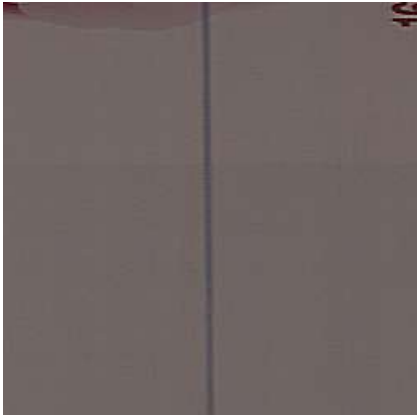
Defect image

No.	#179, \$176	Date	2023/7/19 下午 12:54:33
Segment	1	Camera	0
Pattern	15736	Position[x, y]	148.6 [mm], 7706.5 [m], (343.1 [m])
Type	縱向刀絲疵點	Size	H:1.9 ,V:128.6 [mm]
Result	OK	Area	138.0 [mm2]
Inspection level	0/5,0/5,4/3,4,4/3,4/3	Label	-
Light	6,6,3/6,6,3

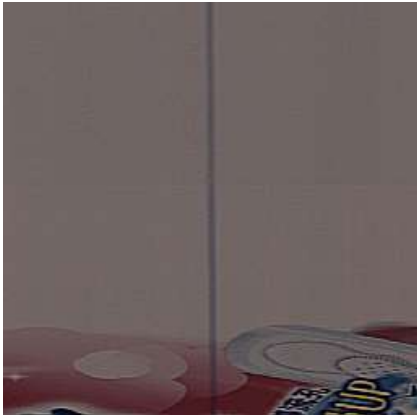
Defect image

No.	#178, \$175	Date	2023/7/19 下午 12:54:33
Segment	1	Camera	0
Pattern	15735	Position[x, y]	148.9 [mm], 7706.4 [m], (343.1 [m])
Type	縱向刀絲疵點	Size	H:1.8 ,V:116.3 [mm]
Result	OK	Area	139.7 [mm2]
Inspection level	0/5,0/5,4/3,4,4/3,4/3	Label	-
Light	6,6,3/6,6,3

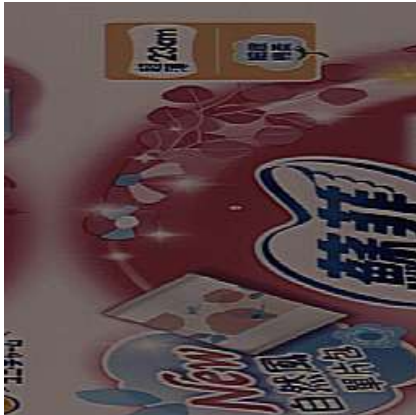
Defect image

No.	#177, \$174	Date	2023/7/19 下午 12:53:56
Segment	1	Camera	0
Pattern	15637	Position[x, y]	197.8 [mm], 7658.0 [m], (391.6 [m])
Type	微小疵點	Size	H:1.6 ,V:1.6 [mm]
Result	OK	Area	1.7 [mm2]
Inspection level	0/5,0/5,4/3,4,4/3,4/3	Label	-
Light	6,6,3/6,6,3

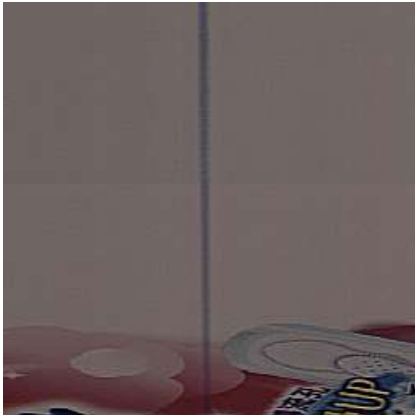
Defect image

No.	#175, \$172	Date	2023/7/19 下午 12:52:12
Segment	1	Camera	0
Pattern	15358	Position[x, y]	148.2 [mm], 7521.5 [m], (528.0 [m])
Type	淡瑕疵縱向刀絲疵點	Size	H:1.9 ,V:133.0 [mm]
Result	OK	Area	172.7 [mm2]
Inspection level	0/5,0/5,4/3,4,4/3,4/3	Label	-
Light	6,6,3/6,6,3

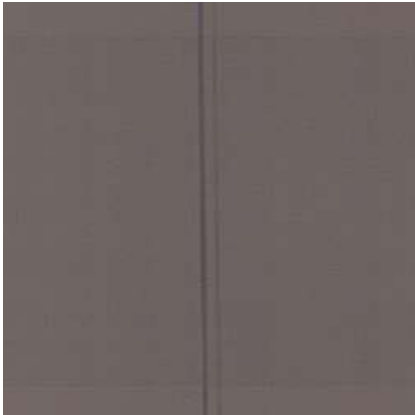
Defect image

No.	#173, \$170	Date	2023/7/19 下午 12:51:43
Segment	1	Camera	0
Pattern	15280	Position[x, y]	149.5 [mm], 7483.0 [m], (566.5 [m])
Type	縱向刀絲疵點	Size	H:2.5 ,V:160.3 [mm]
Result	OK	Area	103.1 [mm2]
Inspection level	0/5,0/5,4/3,4,4/3,4/3	Label	-
Light	6,6,3/6,6,3

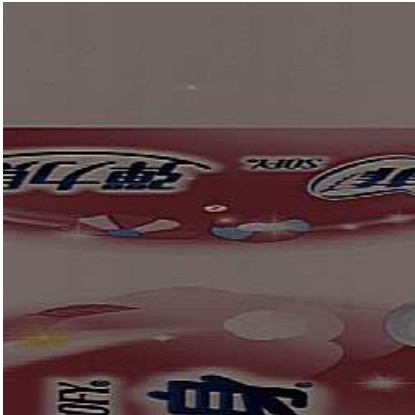
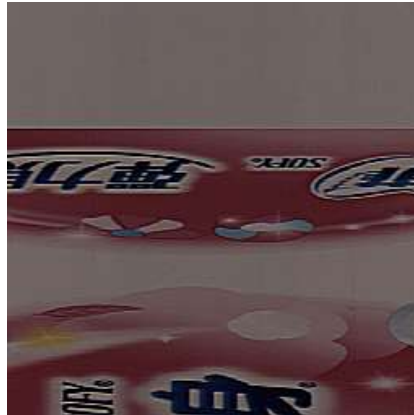
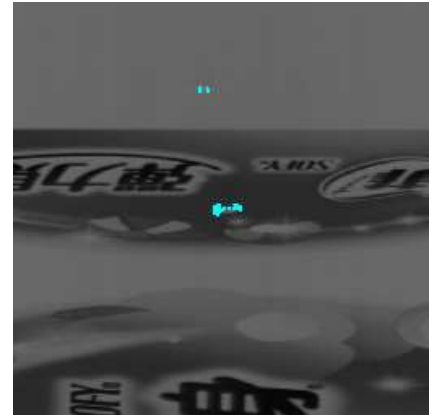
Defect image

No.	#170, \$167	Date	2023/7/19 下午 12:46:53
Segment	1	Camera	0
Pattern	14502	Position[x, y]	228.6 [mm], 7102.6 [m], (946.9 [m])
Type	縱向刀絲疵點	Size	H:2.6 ,V:2.4 [mm]
Result	OK	Area	2.5 [mm2]
Inspection level	0/5,0/5,4/3,4,4/3,4/3	Label	-
Light	6,6,3/6,6,3

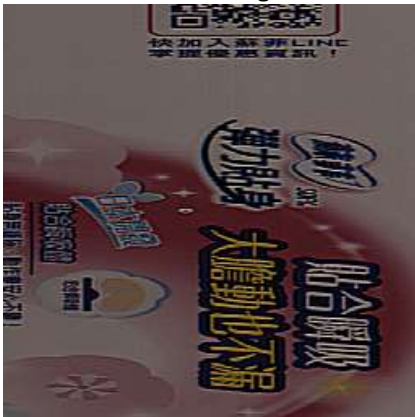
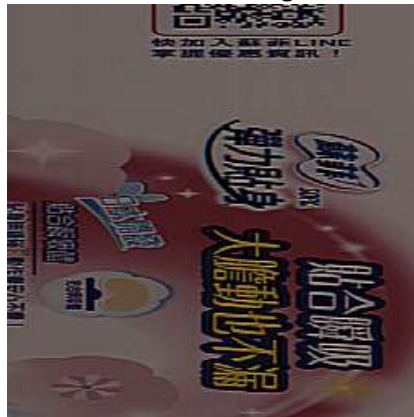
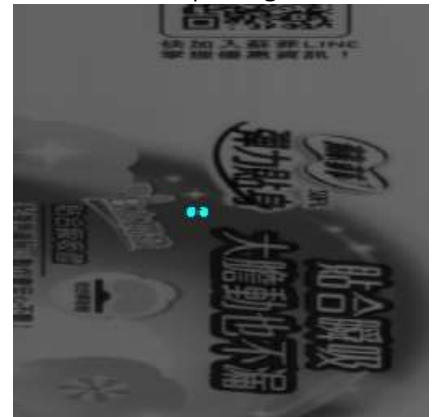
Defect image

No.	#169, \$166	Date	2023/7/19 下午 12:46:35
Segment	1	Camera	0
Pattern	14454	Position[x, y]	66.9 [mm], 7079.1 [m], (970.5 [m])
Type	微小疵點	Size	H:1.9 ,V:1.6 [mm]
Result	OK	Area	2.3 [mm2]
Inspection level	0/5,0/5,4/3,4,4/3,4/3	Label	-
Light	6,6,3/6,6,3

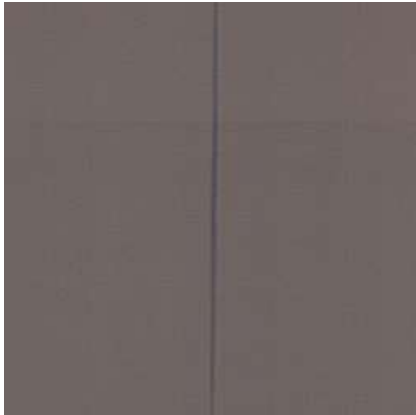
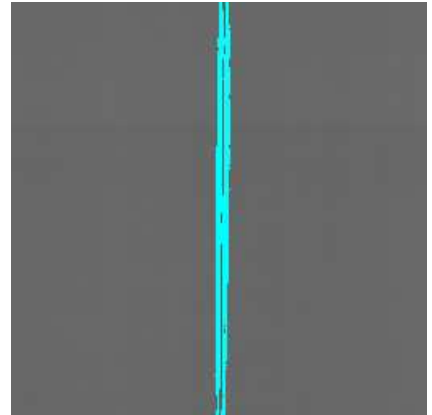
Defect image

No.	#168, \$165	Date	2023/7/19 下午 12:40:18
Segment	1	Camera	0
Pattern	13443	Position[x, y]	149.1 [mm], 6584.3 [m], (1465.2 [m])
Type	縱向刀絲疵點	Size	H:1.5 ,V:110.3 [mm]
Result	OK	Area	96.8 [mm2]
Inspection level	0/5,0/5,4/3,4,4/3,4/3	Label	-
Light	6,6,3/6,6,3

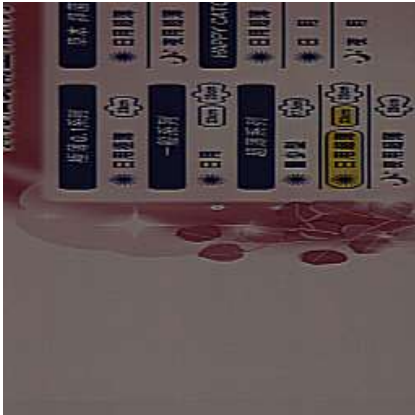
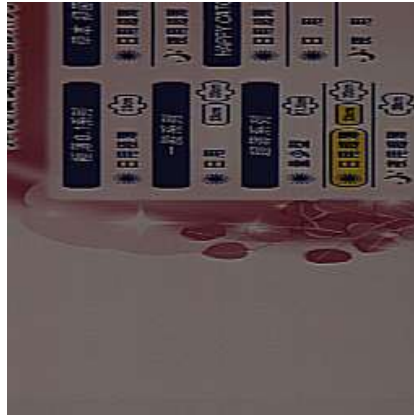
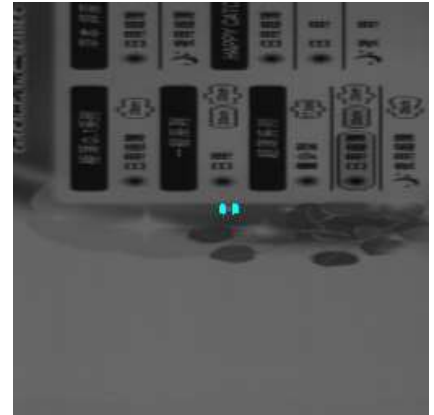
Defect image

No.	#167, \$164	Date	2023/7/19 下午 12:39:51
Segment	1	Camera	0
Pattern	13371	Position[x, y]	313.6 [mm], 6549.2 [m], (1500.4 [m])
Type	微小疵點	Size	H:1.8 ,V:2.0 [mm]
Result	OK	Area	2.2 [mm2]
Inspection level	0/5,0/5,4/3,4,4/3,4/3	Label	-
Light	6,6,3/6,6,3

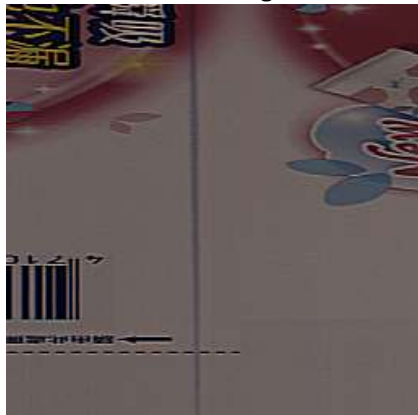
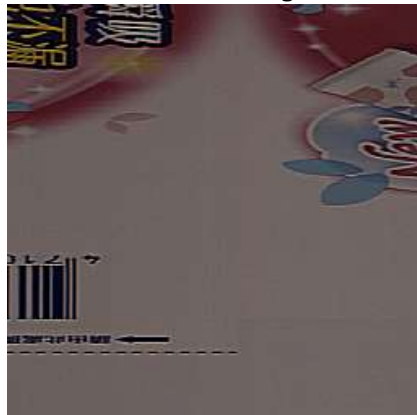
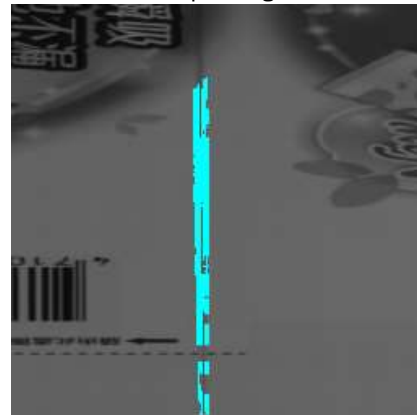
Defect image

No.	#166, \$163	Date	2023/7/19 下午 12:36:20
Segment	1	Camera	0
Pattern	12810	Position[x, y]	86.2 [mm], 6274.6 [m], (1774.9 [m])
Type	縱向刀絲疵點	Size	H:1.5 ,V:64.7 [mm]
Result	OK	Area	72.3 [mm2]
Inspection level	0/5,0/5,4/3,4,4/3,4/3	Label	-
Light	6,6,3/6,6,3

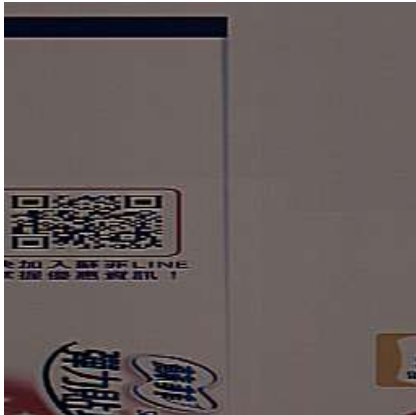
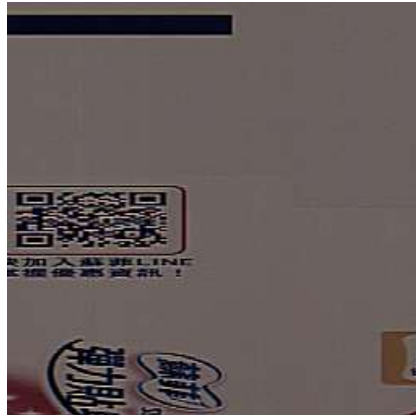
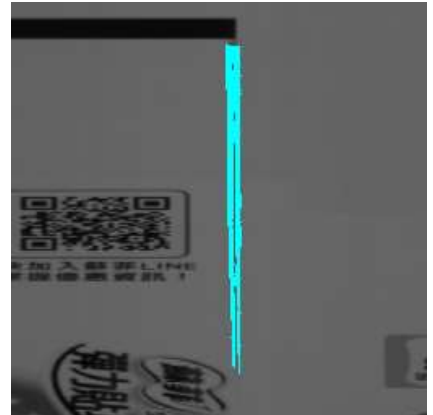
Defect image

No.	#164, \$161	Date	2023/7/19 下午 12:34:56
Segment	1	Camera	0
Pattern	12591	Position[x, y]	84.5 [mm], 6167.5 [m], (1882.1 [m])
Type	縱向刀絲疵點	Size	H:1.5 ,V:79.8 [mm]
Result	OK	Area	75.3 [mm2]
Inspection level	0/5,0/5,4/3,4,4/3,4/3	Label	-
Light	6,6,3/6,6,3

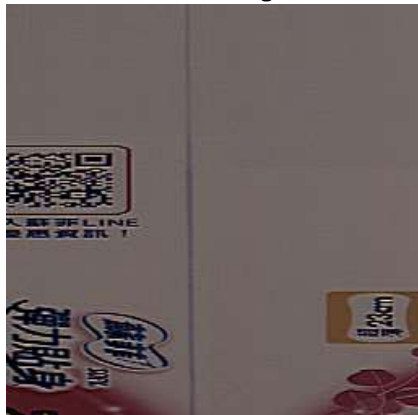
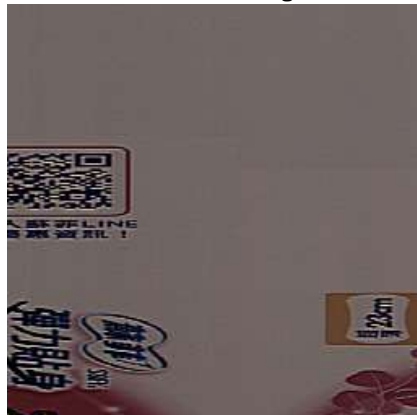
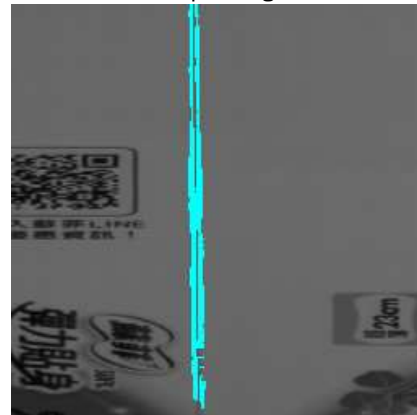
Defect image

No.	#163, \$160	Date	2023/7/19 下午 12:34:28
Segment	1	Camera	0
Pattern	12516	Position[x, y]	85.8 [mm], 6130.6 [m], (1919.0 [m])
Type	縱向刀絲疵點	Size	H:1.8 ,V:123.4 [mm]
Result	OK	Area	96.0 [mm2]
Inspection level	0/5,0/5,4/3,4,4/3,4/3	Label	-
Light	6,6,3/6,6,3

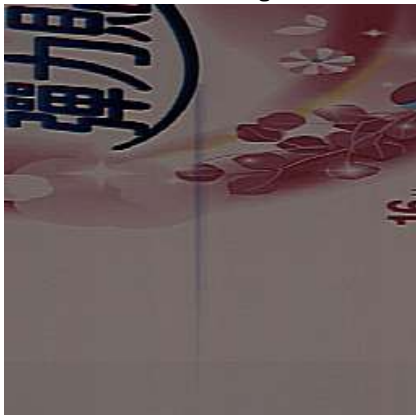
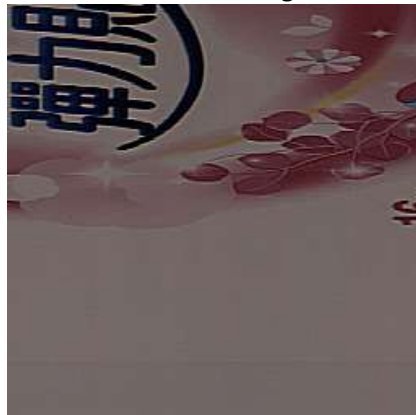
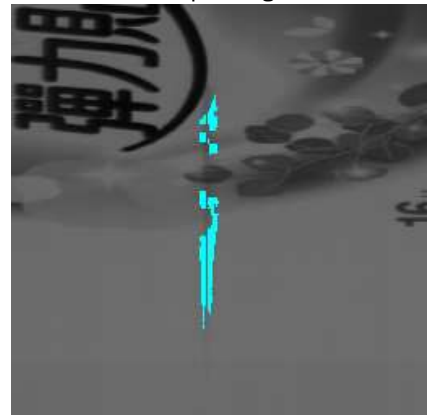
Defect image

No.	#162, \$159	Date	2023/7/19 下午 12:34:19
Segment	1	Camera	0
Pattern	12493	Position[x, y]	147.9 [mm], 6118.9 [m], (1930.6 [m])
Type	縱向刀絲疵點	Size	H:1.8 ,V:56.4 [mm]
Result	OK	Area	32.0 [mm2]
Inspection level	0/5,0/5,4/3,4,4/3,4/3	Label	-
Light	6,6,3/6,6,3

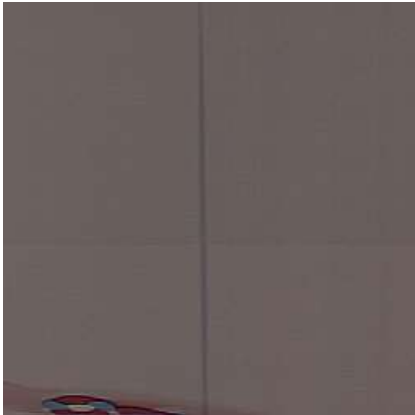
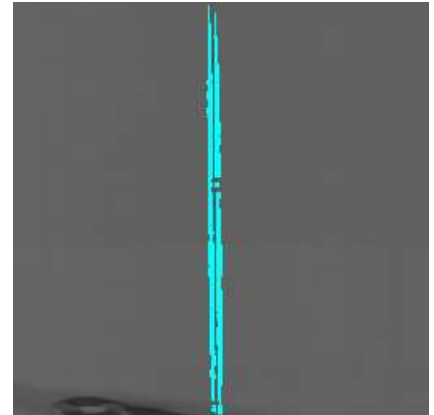
Defect image

No.	#161, \$158	Date	2023/7/19 下午 12:33:38
Segment	1	Camera	0
Pattern	12385	Position[x, y]	340.4 [mm], 6066.0 [m], (1983.6 [m])
Type	縱向刀絲疵點	Size	H:1.5 ,V:99.2 [mm]
Result	OK	Area	81.6 [mm2]
Inspection level	0/5,0/5,4/3,4,4/3,4/3	Label	-
Light	6,6,3/6,6,3

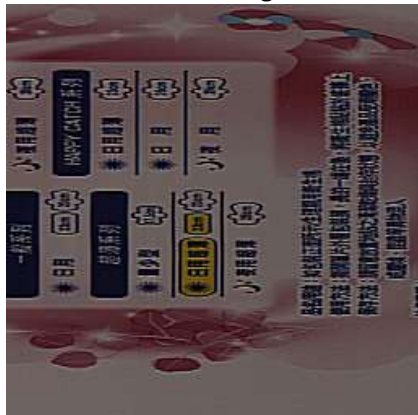
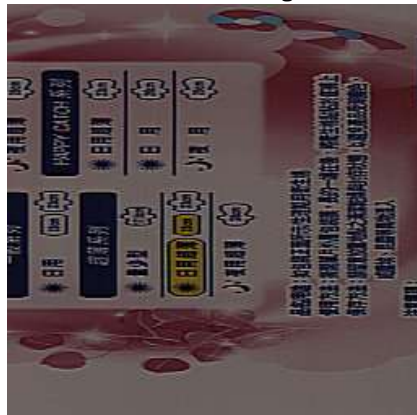
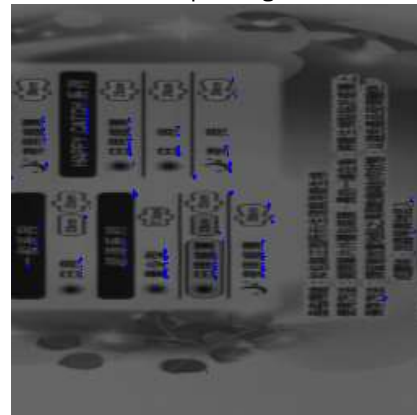
Defect image

No.	#159, \$156	Date	2023/7/19 下午 12:31:11
Segment	1	Camera	0
Pattern	11996	Position[x, y]	325.7 [mm], 5875.3 [m], (2174.2 [m])
Type	橫向刀絲	Size	H:9.2 ,V:31.8 [mm]
Result	OK	Area	1.7 [mm2]
Inspection level	0/5,0/5,4/3,4,4/3,4/3	Label	-
Light	6,6,3/6,6,3

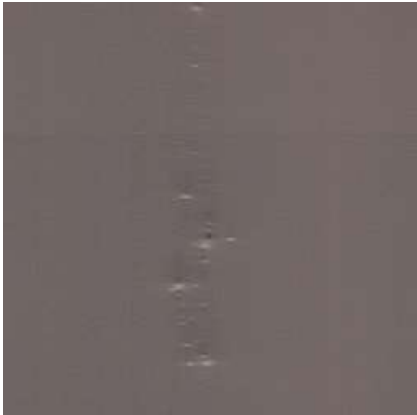
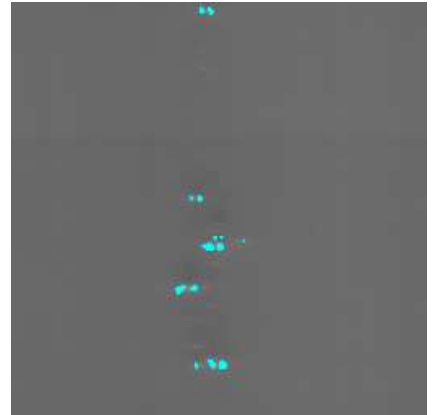
Defect image

No.	#158, \$155	Date	2023/7/19 下午 12:30:51
Segment	1	Camera	0
Pattern	11943	Position[x, y]	152.3 [mm], 5849.0 [m], (2200.6 [m])
Type	縱向刀絲疵點	Size	H:4.7 ,V:31.8 [mm]
Result	OK	Area	5.2 [mm2]
Inspection level	0/5,0/5,4/3,4,4/3,4/3	Label	-
Light	6,6,3/6,6,3

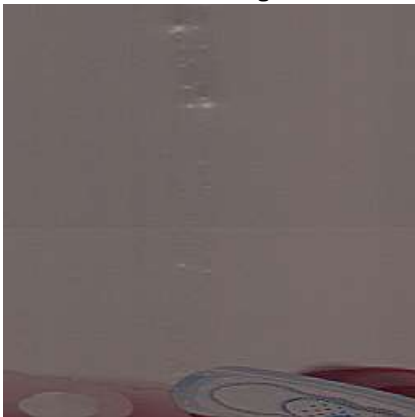
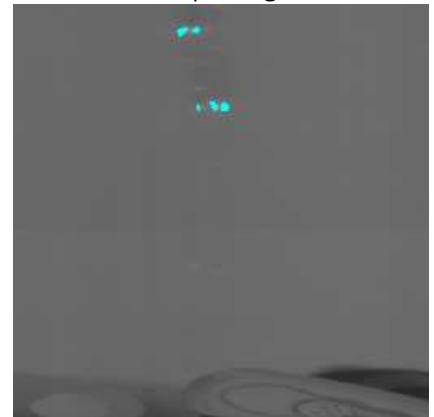
Defect image

No.	#157, \$154	Date	2023/7/19 下午 12:30:51
Segment	1	Camera	0
Pattern	11942	Position[x, y]	152.0 [mm], 5849.0 [m], (2200.6 [m])
Type	縱向刀絲疵點	Size	H:4.7 ,V:19.8 [mm]
Result	OK	Area	3.4 [mm2]
Inspection level	0/5,0/5,4/3,4,4/3,4/3	Label	-
Light	6,6,3/6,6,3

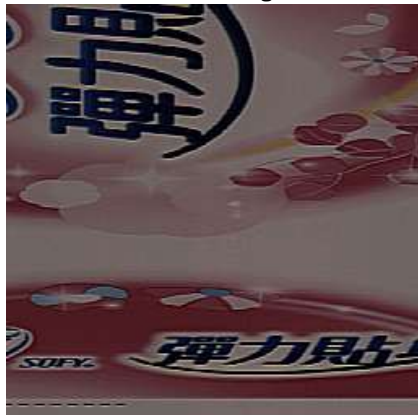
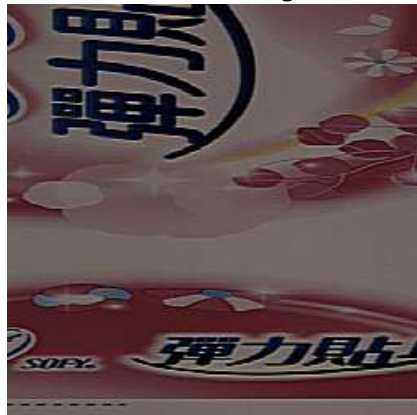
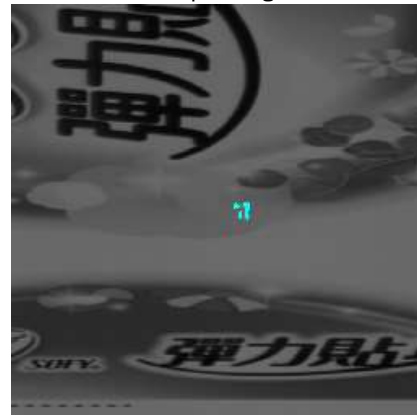
Defect image

No.	#155, \$152	Date	2023/7/19 下午 12:29:12
Segment	1	Camera	0
Pattern	11680	Position[x, y]	240.0 [mm], 5720.3 [m], (2329.2 [m])
Type	縱向刀絲疵點	Size	H:1.5 ,V:3.6 [mm]
Result	OK	Area	2.2 [mm2]
Inspection level	0/5,0/5,4/3,4,4/3,4/3	Label	-
Light	6,6,3/6,6,3

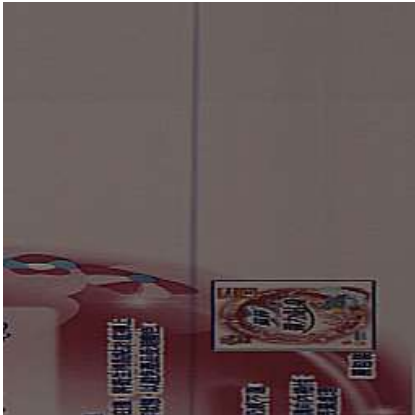
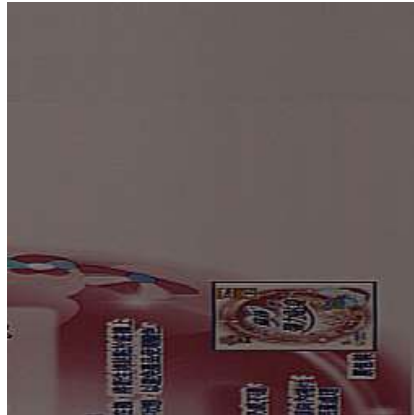
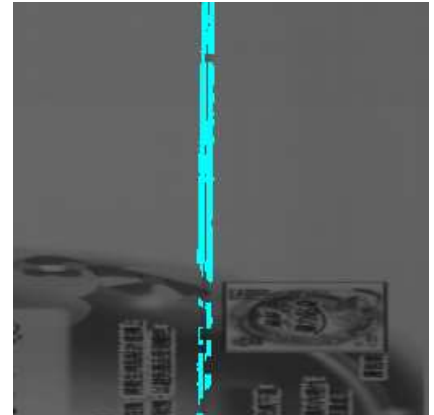
Defect image

No.	#154, \$151	Date	2023/7/19 下午 12:27:40
Segment	1	Camera	0
Pattern	11432	Position[x, y]	344.5 [mm], 5598.6 [m], (2451.0 [m])
Type	縱向刀絲疵點	Size	H:1.9 ,V:204.4 [mm]
Result	OK	Area	178.0 [mm2]
Inspection level	0/5,0/5,4/3,4,4/3,4/3	Label	-
Light	6,6,3/6,6,3

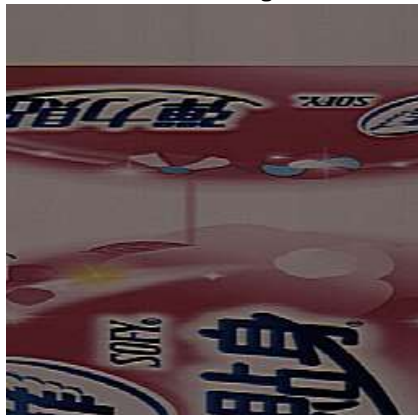
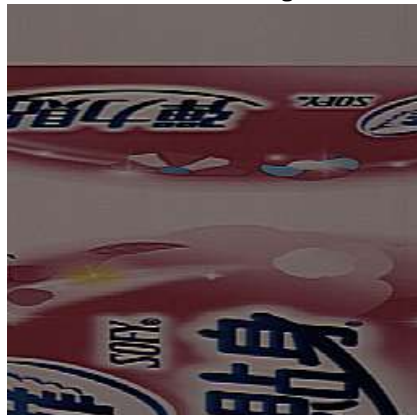
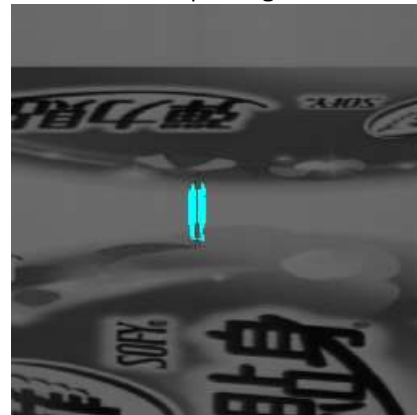
Defect image

No.	#152, \$149	Date	2023/7/19 下午 12:26:46
Segment	1	Camera	0
Pattern	11289	Position[x, y]	221.7 [mm], 5528.7 [m], (2520.9 [m])
Type	縱向刀絲疵點	Size	H:1.6 ,V:13.1 [mm]
Result	OK	Area	15.0 [mm2]
Inspection level	0/5,0/5,4/3,4,4/3,4/3	Label	-
Light	6,6,3/6,6,3

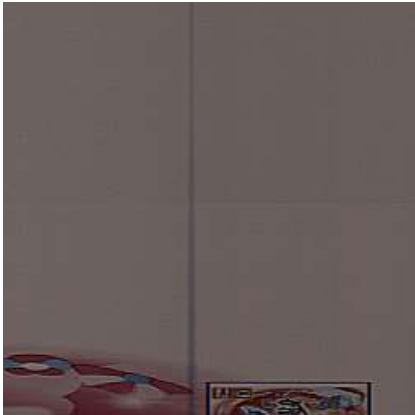
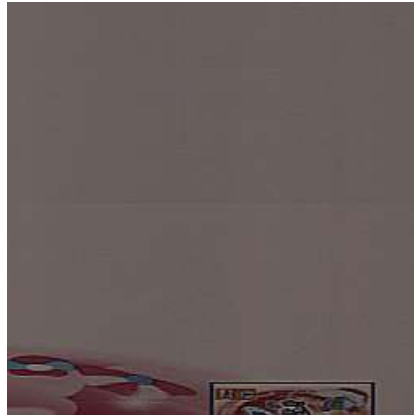
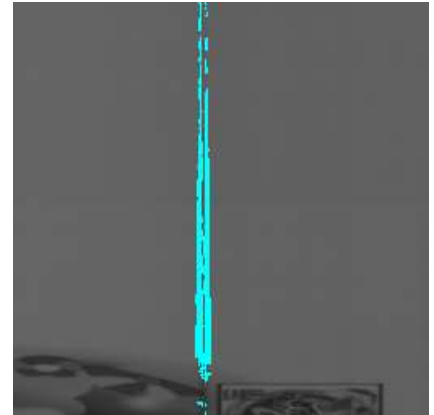
Defect image

No.	#151, \$148	Date	2023/7/19 下午 12:26:09
Segment	1	Camera	0
Pattern	11189	Position[x, y]	344.0 [mm], 5479.4 [m], (2570.1 [m])
Type	縱向刀絲疵點	Size	H:1.5 ,V:83.7 [mm]
Result	OK	Area	68.3 [mm2]
Inspection level	0/5,0/5,4/3,4,4/3,4/3	Label	-
Light	6,6,3/6,6,3

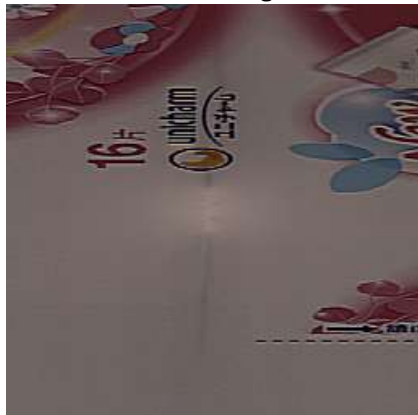
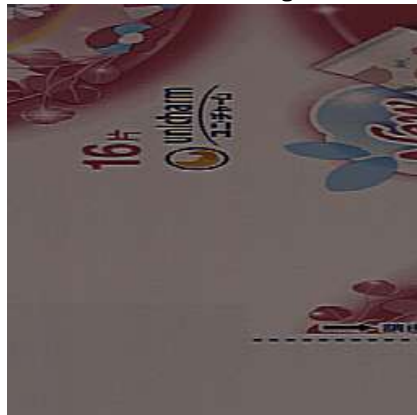
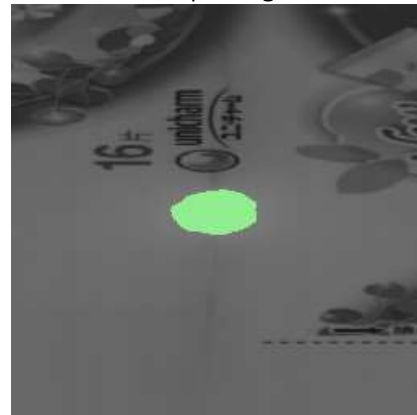
Defect image

No.	#146, \$143	Date	2023/7/19 下午 12:20:06
Segment	1	Camera	0
Pattern	10212	Position[x, y]	176.6 [mm], 5000.7 [m], (3048.9 [m])
Type	淡瑕疵	Size	H:7.8 ,V:10.3 [mm]
Result	OK	Area	61.9 [mm2]
Inspection level	0/5,0/5,4/3,4,4/3,4/3	Label	-
Light	6,6,3/6,6,3

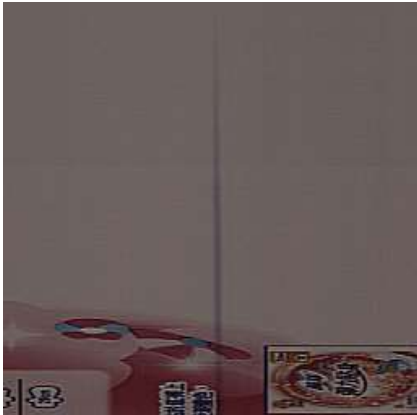
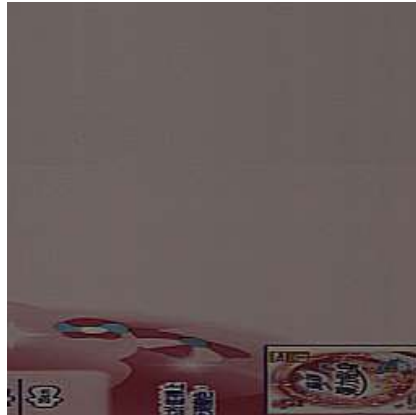
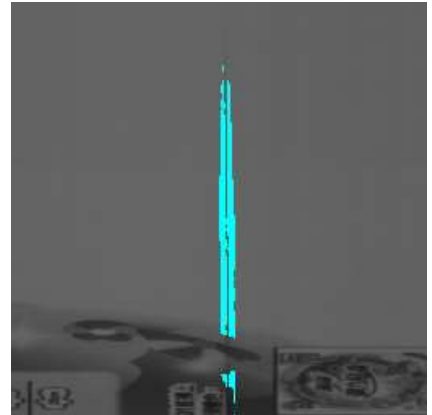
Defect image

No.	#145, \$142	Date	2023/7/19 下午 12:19:24
Segment	1	Camera	0
Pattern	10100	Position[x, y]	341.7 [mm], 4946.0 [m], (3103.6 [m])
Type	縱向刀絲疵點	Size	H:1.5 ,V:62.3 [mm]
Result	OK	Area	62.3 [mm2]
Inspection level	0/5,0/5,4/3,4,4/3,4/3	Label	-
Light	6,6,3/6,6,3

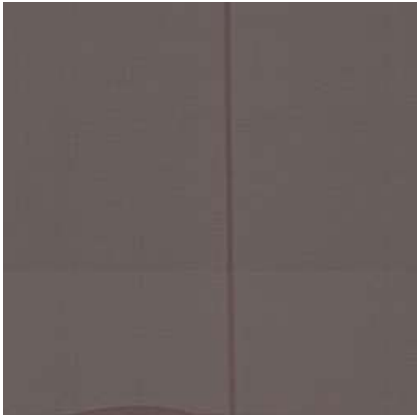
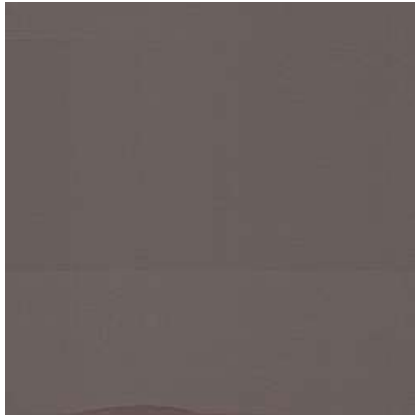
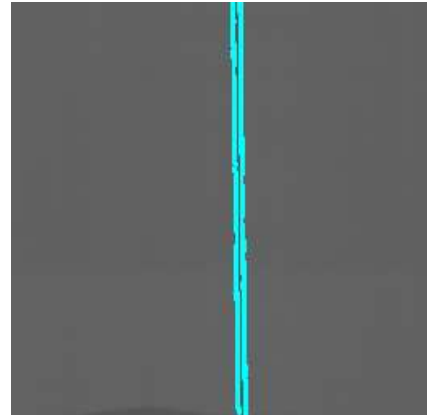
Defect image

No.	#143, \$140	Date	2023/7/19 下午 12:18:07
Segment	1	Camera	0
Pattern	9891	Position[x, y]	328.6 [mm], 4843.9 [m], (3205.7 [m])
Type	縱向刀絲疵點	Size	H:1.6 ,V:101.2 [mm]
Result	OK	Area	90.9 [mm2]
Inspection level	0/5,0/5,4/3,4,4/3,4/3	Label	-
Light	6,6,3/6,6,3

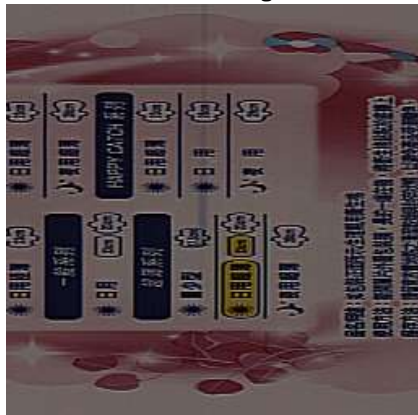
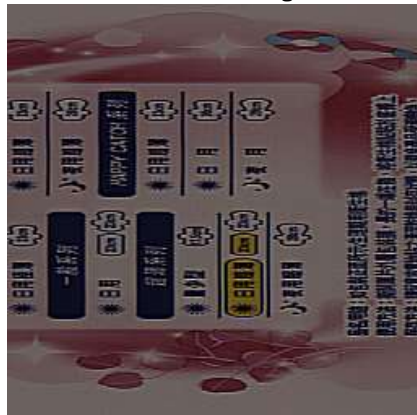
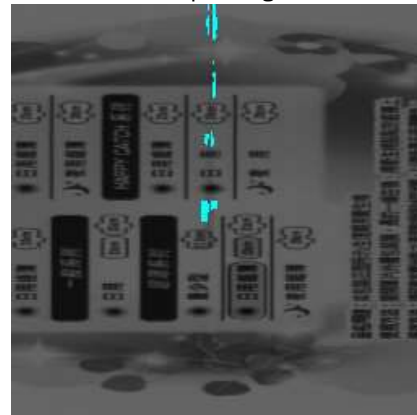
Defect image

No.	#142, \$139	Date	2023/7/19 下午 12:16:41
Segment	1	Camera	0
Pattern	9659	Position[x, y]	321.0 [mm], 4730.3 [m], (3319.3 [m])
Type	縱向刀絲疵點	Size	H:1.5 ,V:4.4 [mm]
Result	OK	Area	3.7 [mm2]
Inspection level	0/5,0/5,4/3,4,4/3,4/3	Label	-
Light	6,6,3/6,6,3

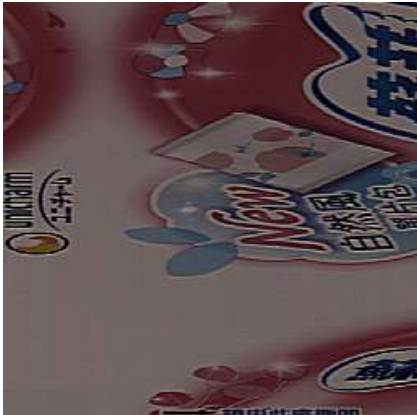
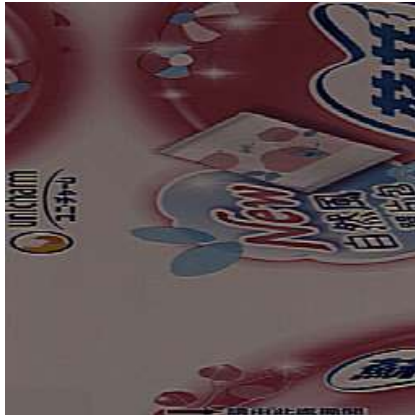
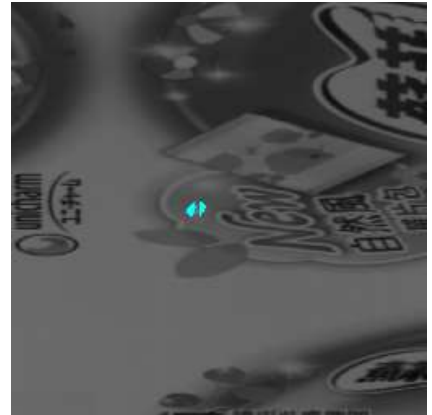
Defect image

No.	#141, \$138	Date	2023/7/19 下午 12:13:39
Segment	1	Camera	0
Pattern	9171	Position[x, y]	188.9 [mm], 4490.9 [m], (3558.6 [m])
Type	縱向刀絲疵點	Size	H:1.8 ,V:2.8 [mm]
Result	OK	Area	2.6 [mm2]
Inspection level	0/5,0/5,4/3,4,4/3,4/3	Label	-
Light	6,6,3/6,6,3

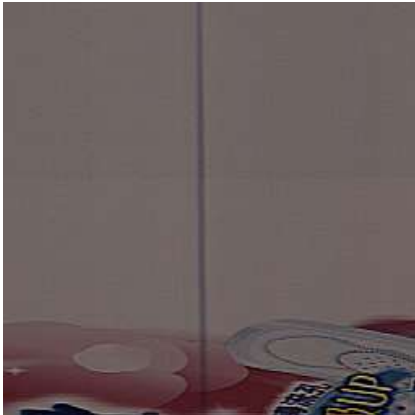
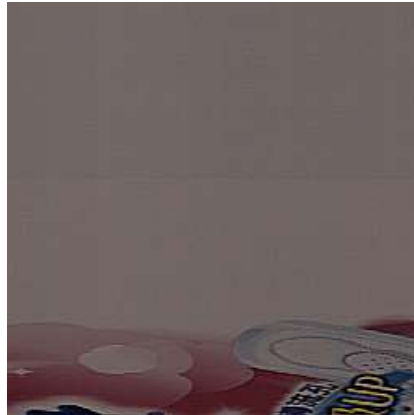
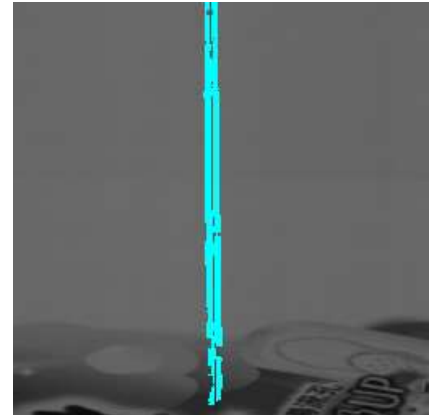
Defect image

No.	#138, \$135	Date	2023/7/19 下午 12:03:30
Segment	1	Camera	0
Pattern	7527	Position[x, y]	148.0 [mm], 3686.8 [m], (4362.7 [m])
Type	縱向刀絲疵點	Size	H:1.8 ,V:134.2 [mm]
Result	OK	Area	140.6 [mm2]
Inspection level	0/5,0/5,4/3,4,4/3,4/3	Label	-
Light	6,6,3/6,6,3

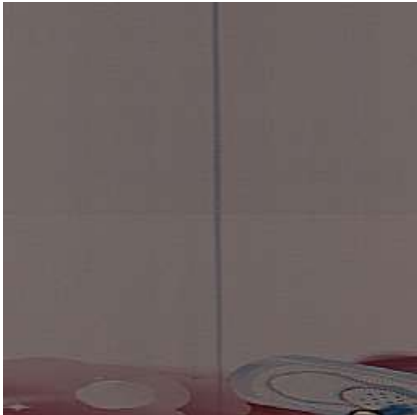
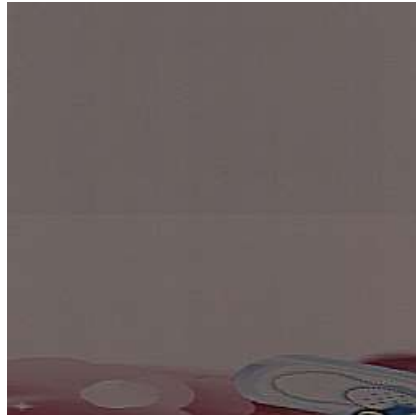
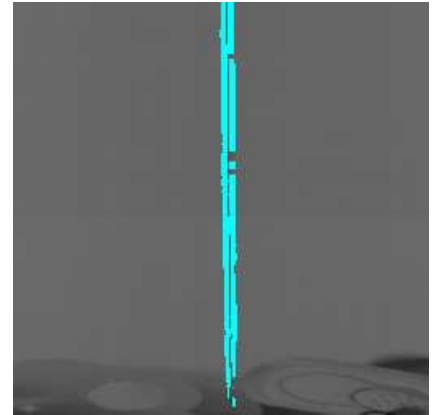
Defect image

No.	#136, \$133	Date	2023/7/19 下午 12:03:22
Segment	1	Camera	0
Pattern	7506	Position[x, y]	149.4 [mm], 3676.6 [m], (4373.0 [m])
Type	縱向刀絲疵點	Size	H:1.8 ,V:134.5 [mm]
Result	OK	Area	132.9 [mm2]
Inspection level	0/5,0/5,4/3,4,4/3,4/3	Label	-
Light	6,6,3/6,6,3

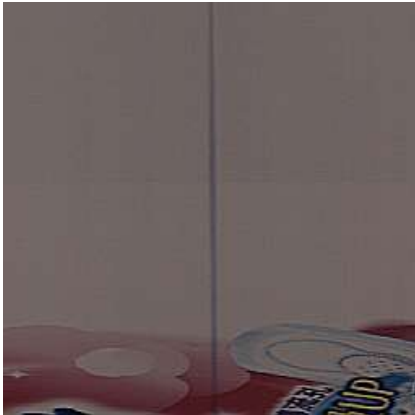
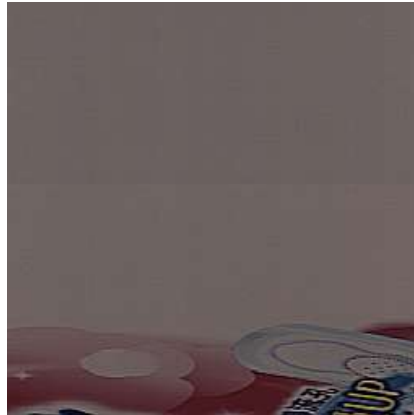
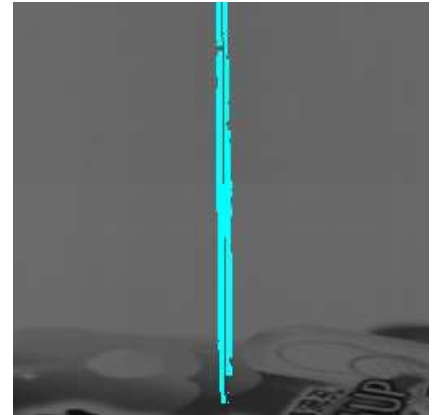
Defect image

No.	#135, \$132	Date	2023/7/19 下午 12:03:22
Segment	1	Camera	0
Pattern	7505	Position[x, y]	148.9 [mm], 3676.1 [m], (4373.5 [m])
Type	縱向刀絲疵點	Size	H:1.5 ,V:122.6 [mm]
Result	OK	Area	117.6 [mm2]
Inspection level	0/5,0/5,4/3,4,4/3,4/3	Label	-
Light	6,6,3/6,6,3

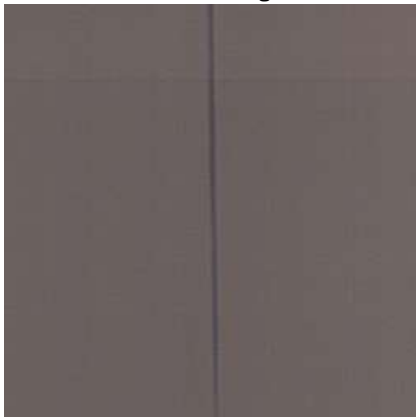
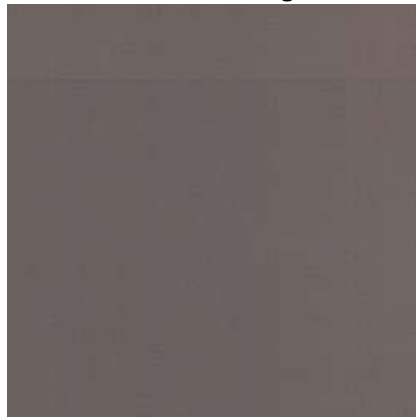
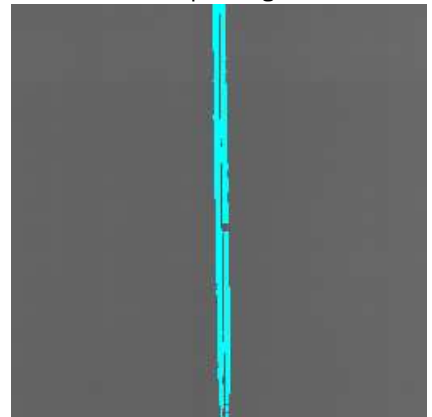
Defect image

No.	#134, \$131	Date	2023/7/19 下午 12:03:14
Segment	1	Camera	0
Pattern	7483	Position[x, y]	148.9 [mm], 3664.9 [m], (4384.7 [m])
Type	縱向刀絲疵點	Size	H:1.8 ,V:125.0 [mm]
Result	OK	Area	122.4 [mm2]
Inspection level	0/5,0/5,4/3,4,4/3,4/3	Label	-
Light	6,6,3/6,6,3
