Inspection Result (Individual Data)

Lot number : 4

商品名	乳白フィルム	周長
顧客名	最高速度214m/min 分解能0.4mm	Ex1
CODE番号		Ex2
基材		Ex3

Total defects	193	検査範囲 : 168.6 ~ 528.6 [mm] 寬度 : 360.0 [mm]
Web length	8049.6 [m]	参照更新 : 週期12<平時>/週期12<平時>
Segments	1 (從左側)

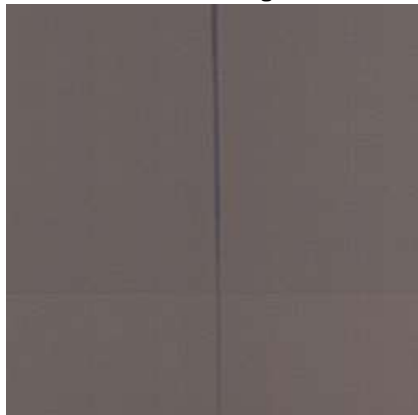
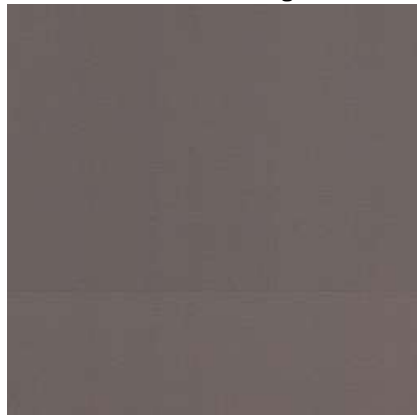
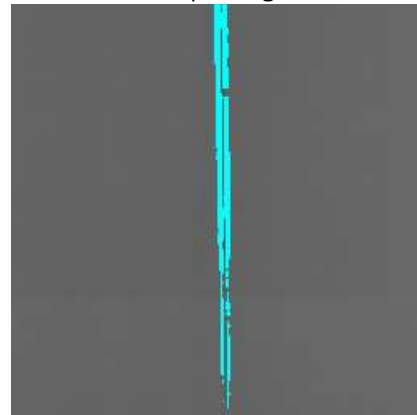
Defect image

No.	#133, \$130	Date	2023/7/19 下午 12:03:13
Segment	1	Camera	0
Pattern	7482	Position[x, y]	149.1 [mm], 3664.9 [m], (4384.7 [m])
Type	縱向刀絲疵點	Size	H:1.6 ,V:118.7 [mm]
Result	OK	Area	99.5 [mm2]
Inspection level	0/5,0/5,4/3,4,4/3,4/3	Label	-
Light	6,6,3/6,6,3

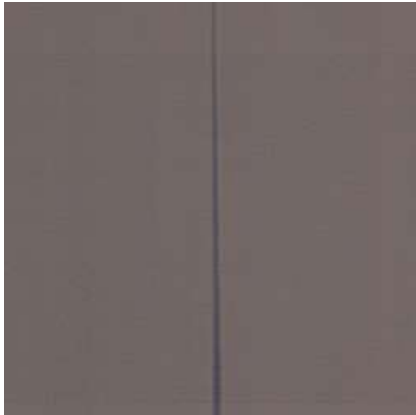
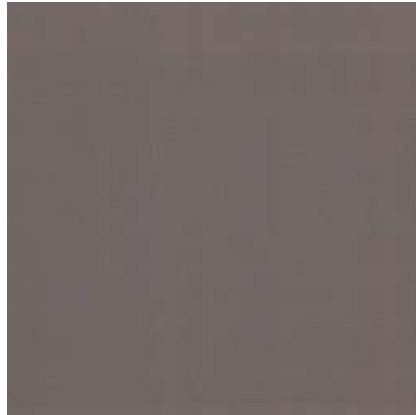
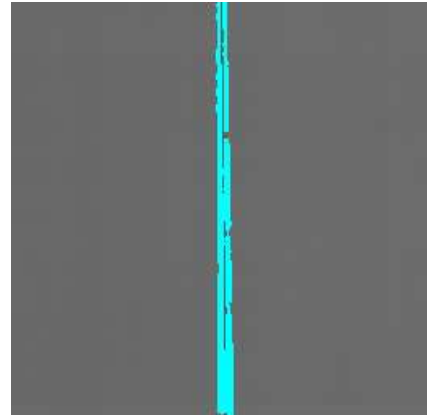
Defect image

No.	#132, \$129	Date	2023/7/19 下午 12:02:45
Segment	1	Camera	0
Pattern	7405	Position[x, y]	149.2 [mm], 3626.7 [m], (4422.8 [m])
Type	縱向刀絲疵點	Size	H:1.6 ,V:129.8 [mm]
Result	OK	Area	122.2 [mm2]
Inspection level	0/5,0/5,4/3,4,4/3,4/3	Label	-
Light	6,6,3/6,6,3

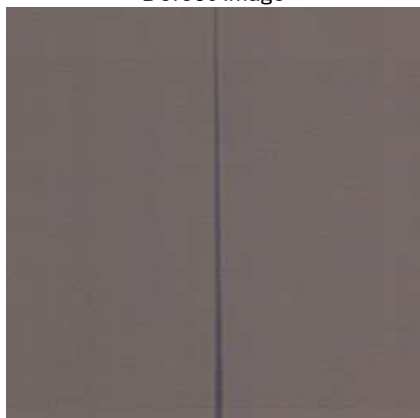
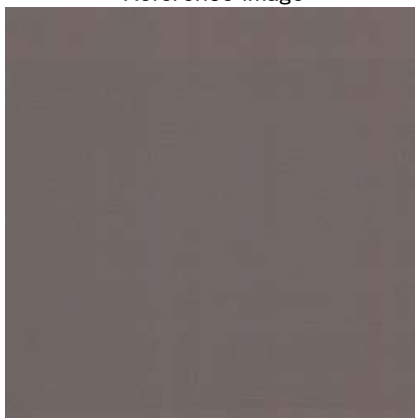
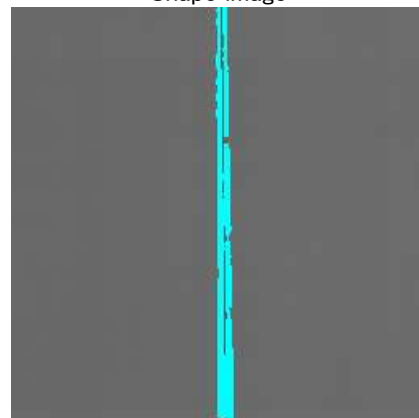
Defect image

No.	#131, \$128	Date	2023/7/19 下午 12:02:44
Segment	1	Camera	0
Pattern	7404	Position[x, y]	150.1 [mm], 3626.3 [m], (4423.2 [m])
Type	縱向刀絲疵點	Size	H:1.5 ,V:44.5 [mm]
Result	OK	Area	31.1 [mm2]
Inspection level	0/5,0/5,4/3,4,4/3,4/3	Label	-
Light	6,6,3/6,6,3

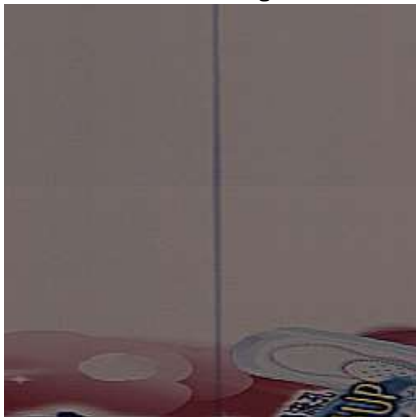
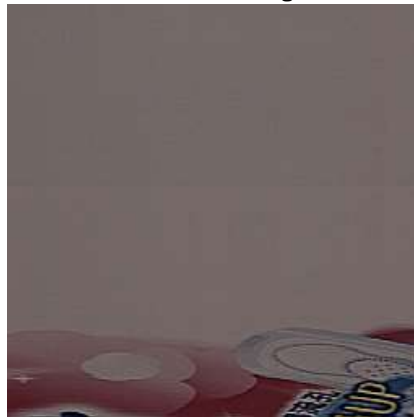
Defect image

No.	#131, \$128	Date	2023/7/19 下午 12:02:44
Segment	1	Camera	0
Pattern	7404	Position[x, y]	149.4 [mm], 3626.7 [m], (4422.9 [m])
Type	縱向刀絲疵點	Size	H:1.6 ,V:138.5 [mm]
Result	OK	Area	149.2 [mm2]
Inspection level	0/5,0/5,4/3,4,4/3,4/3	Label	-
Light	6,6,3/6,6,3

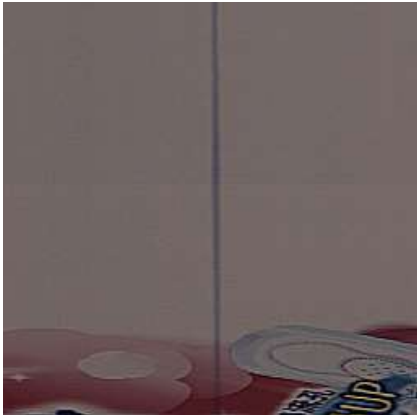
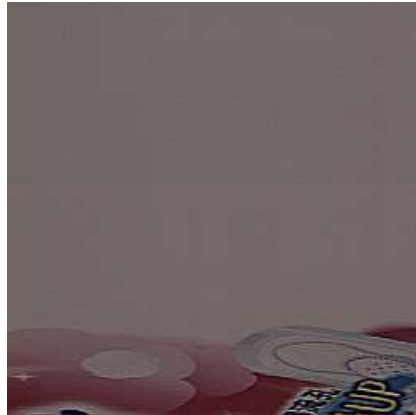
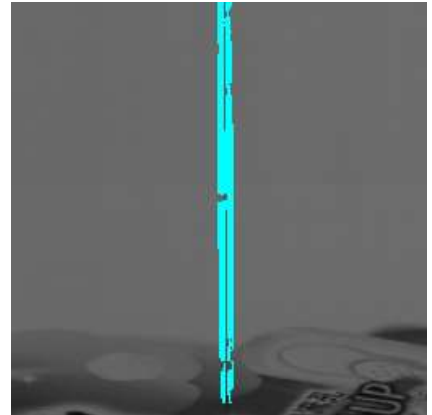
No.	#130, \$127	Date	2023/7/19 下午 12:02:36
Segment	1	Camera	0
Pattern	7382	Position[x, y]	149.9 [mm], 3615.5 [m], (4434.1 [m])
Type	縱向刀絲疵點	Size	H:1.5 ,V:108.8 [mm]
Result	OK	Area	117.3 [mm2]
Inspection level	0/5,0/5,4/3,4,4/3,4/3	Label	-
Light	6,6,3/6,6,3

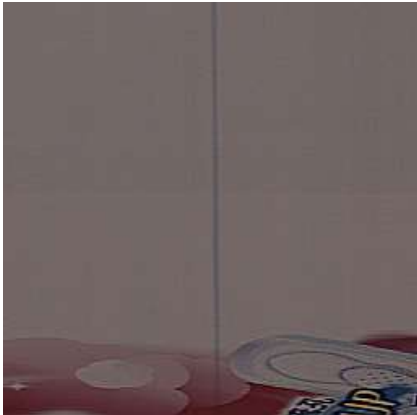
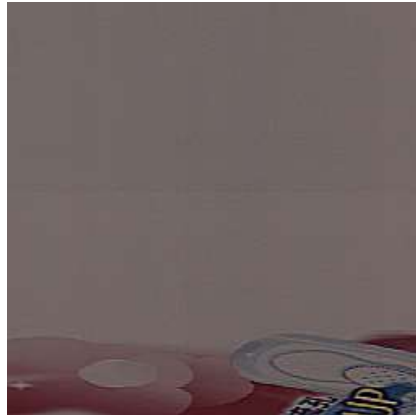
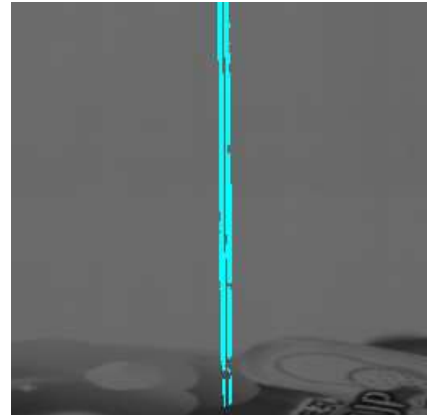
No.	#130, \$127	Date	2023/7/19 下午 12:02:36
Segment	1	Camera	0
Pattern	7382	Position[x, y]	149.2 [mm], 3615.7 [m], (4433.9 [m])
Type	縱向刀絲疵點	Size	H:1.5 ,V:177.0 [mm]
Result	OK	Area	136.8 [mm2]
Inspection level	0/5,0/5,4/3,4,4/3,4/3	Label	-
Light	6,6,3/6,6,3

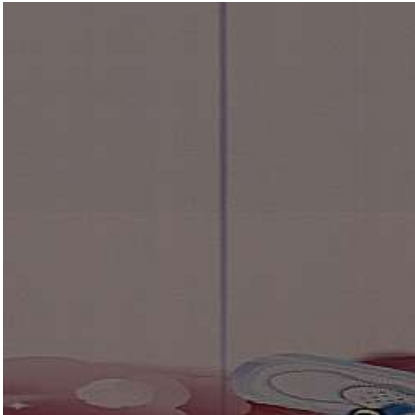
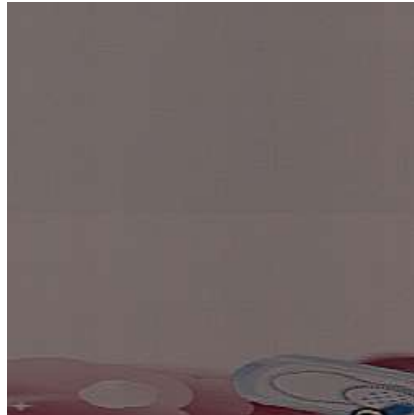
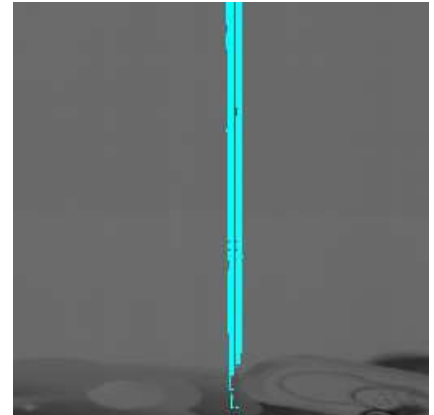
No.	#129, \$126	Date	2023/7/19 下午 12:02:36
Segment	1	Camera	0
Pattern	7381	Position[x, y]	149.9 [mm], 3615.4 [m], (4434.1 [m])
Type	縱向刀絲疵點	Size	H:1.6 ,V:103.2 [mm]
Result	OK	Area	109.7 [mm2]
Inspection level	0/5,0/5,4/3,4,4/3,4/3	Label	-
Light	6,6,3/6,6,3

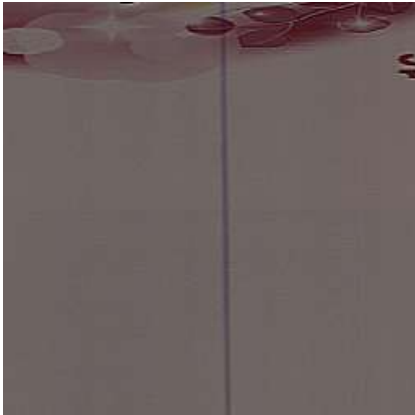
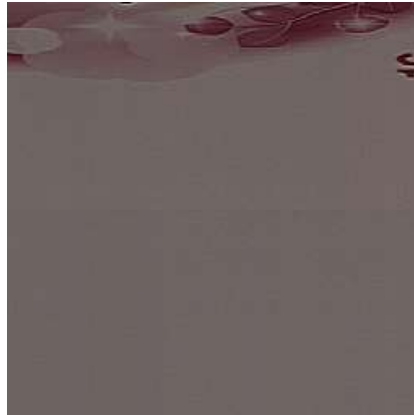
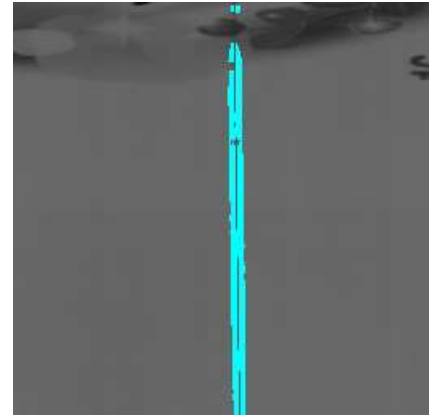
No.	#128, \$125	Date	2023/7/19 下午 12:02:12
Segment	1	Camera	0
Pattern	7316	Position[x, y]	150.2 [mm], 3583.2 [m], (4466.3 [m])
Type	縱向刀絲疵點	Size	H:1.6 ,V:91.3 [mm]
Result	OK	Area	96.6 [mm2]
Inspection level	0/5,0/5,4/3,4,4/3,4/3	Label	-
Light	6,6,3/6,6,3

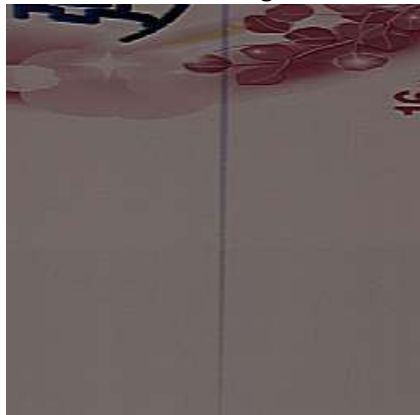
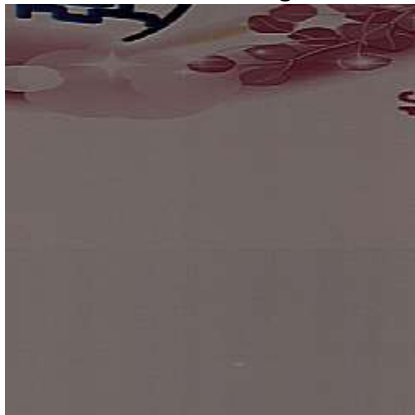
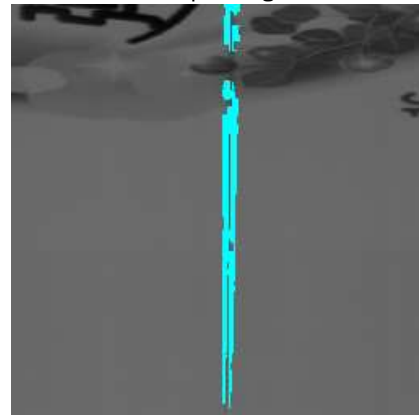
No.	#127, \$124	Date	2023/7/19 下午 12:01:33
Segment	1	Camera	0
Pattern	7210	Position[x, y]	149.8 [mm], 3531.4 [m], (4518.1 [m])
Type	縱向刀絲疵點	Size	H:1.6 ,V:136.1 [mm]
Result	OK	Area	119.1 [mm2]
Inspection level	0/5,0/5,4/3,4,4/3,4/3	Label	-
Light	6,6,3/6,6,3

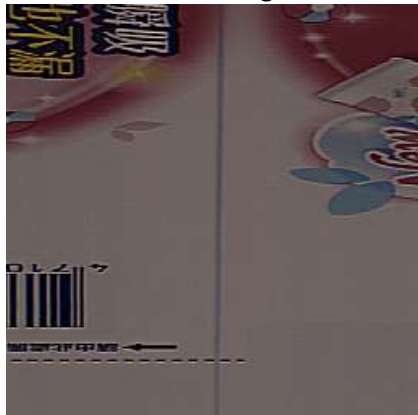
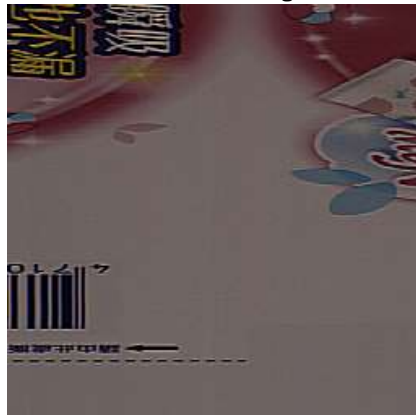
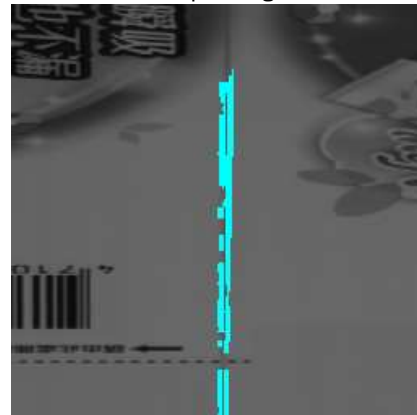
No.	#126, \$123	Date	2023/7/19 下午 12:01:29
Segment	1	Camera	0
Pattern	7199	Position[x, y]	88.4 [mm], 3526.0 [m], (4523.5 [m])
Type	縱向刀絲疵點	Size	H:1.5 ,V:68.7 [mm]
Result	OK	Area	59.0 [mm2]
Inspection level	0/5,0/5,4/3,4,4/3,4/3	Label	-
Light	6,6,3/6,6,3

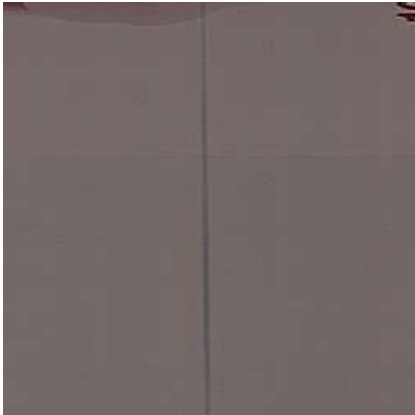
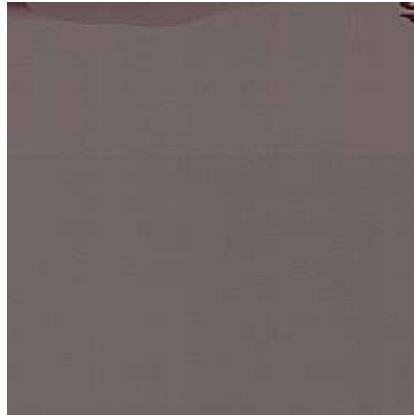
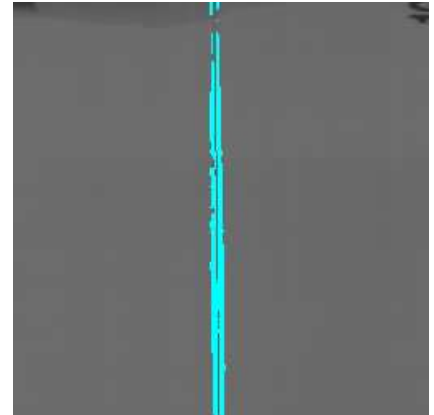
No.	#125, \$122	Date	2023/7/19 上午 11:59:55
Segment	1	Camera	0
Pattern	6946	Position[x, y]	148.5 [mm], 3402.3 [m], (4647.3 [m])
Type	縱向刀絲疵點	Size	H:1.5 ,V:93.7 [mm]
Result	OK	Area	81.1 [mm2]
Inspection level	0/5,0/5,4/3,4,4/3,4/3	Label	-
Light	6,6,3/6,6,3

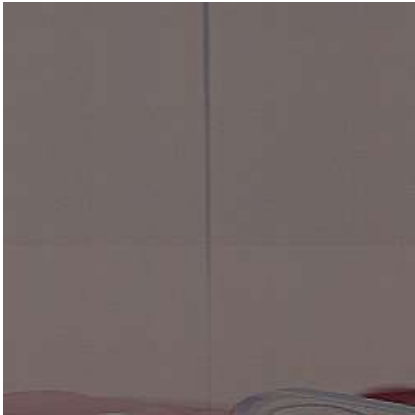
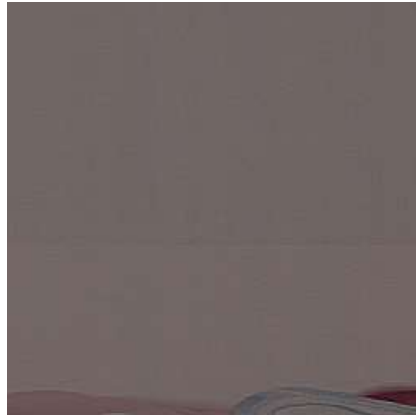
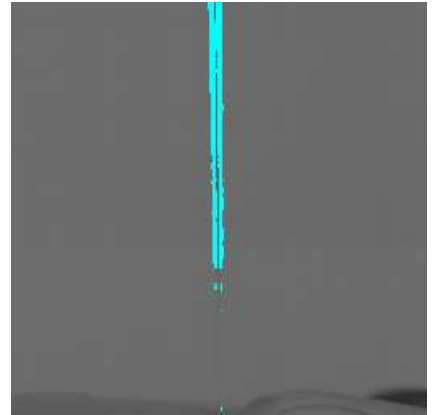
No.	#124, \$121	Date	2023/7/19 上午 11:59:55
Segment	1	Camera	0
Pattern	6945	Position[x, y]	148.6 [mm], 3402.2 [m], (4647.3 [m])
Type	縱向刀絲疵點	Size	H:1.5 ,V:64.7 [mm]
Result	OK	Area	58.9 [mm2]
Inspection level	0/5,0/5,4/3,4,4/3,4/3	Label	-
Light	6,6,3/6,6,3

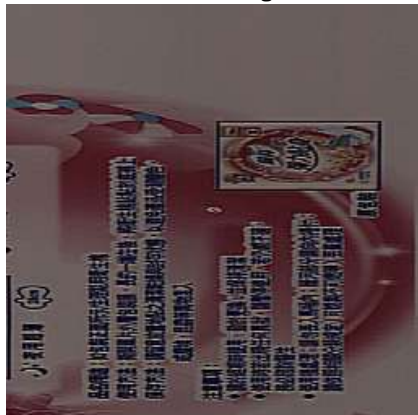
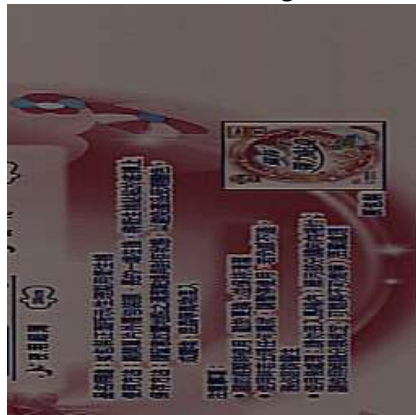
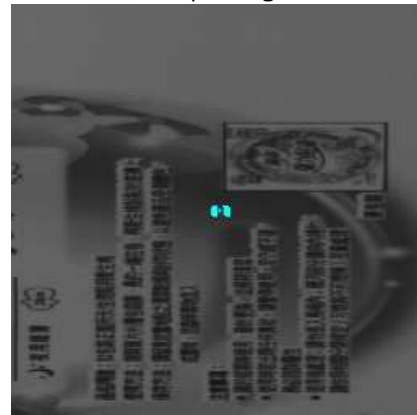
No.	#123, \$120	Date	2023/7/19 上午 11:59:27
Segment	1	Camera	0
Pattern	6871	Position[x, y]	345.8 [mm], 3365.7 [m], (4683.9 [m])
Type	微小疵點	Size	H:1.8 ,V:2.0 [mm]
Result	OK	Area	2.3 [mm2]
Inspection level	0/5,0/5,4/3,4,4/3,4/3	Label	-
Light	6,6,3/6,6,3

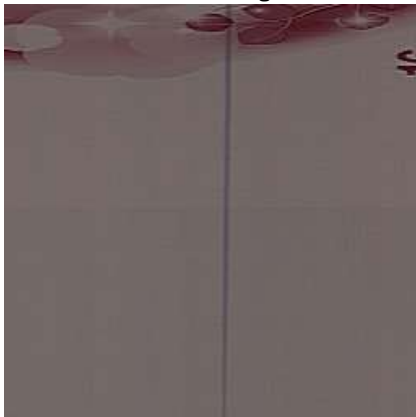
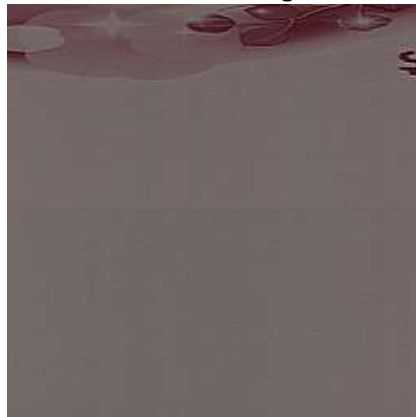
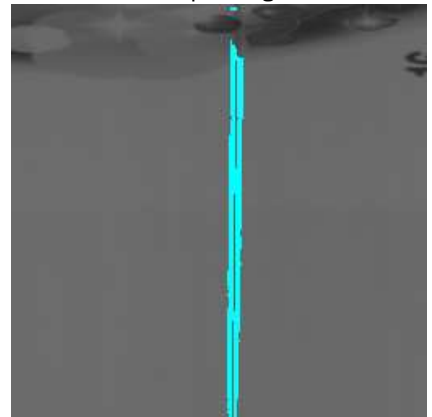
No.	#122, \$119	Date	2023/7/19 上午 11:59:20
Segment	1	Camera	0
Pattern	6851	Position[x, y]	150.2 [mm], 3355.8 [m], (4693.7 [m])
Type	縱向刀絲疵點	Size	H:1.5 ,V:92.5 [mm]
Result	OK	Area	86.7 [mm2]
Inspection level	0/5,0/5,4/3,4,4/3,4/3	Label	-
Light	6,6,3/6,6,3

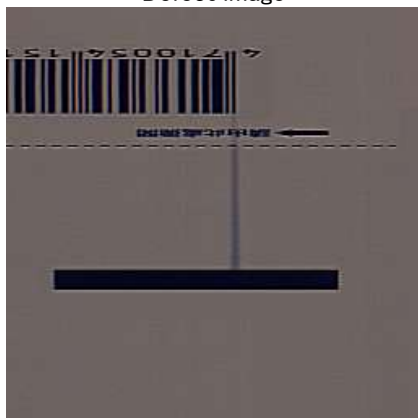
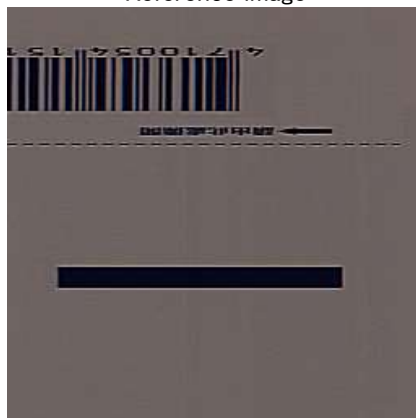
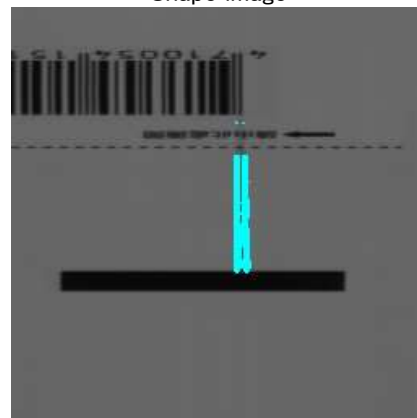
No.	#121, \$118	Date	2023/7/19 上午 11:59:13
Segment	1	Camera	0
Pattern	6833	Position[x, y]	75.8 [mm], 3347.3 [m], (4702.3 [m])
Type	縱向刀絲疵點	Size	H:1.6 ,V:28.2 [mm]
Result	OK	Area	36.7 [mm2]
Inspection level	0/5,0/5,4/3,4,4/3,4/3	Label	-
Light	6,6,3/6,6,3

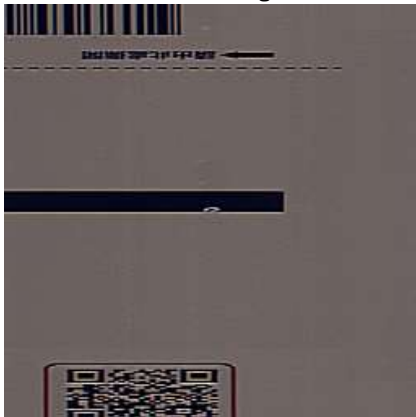
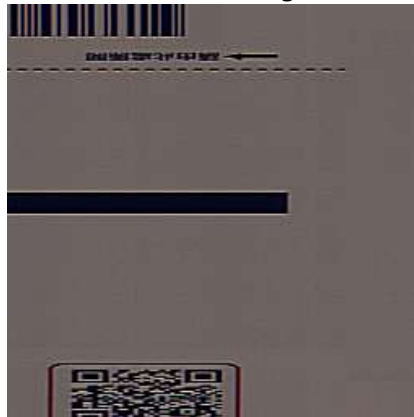
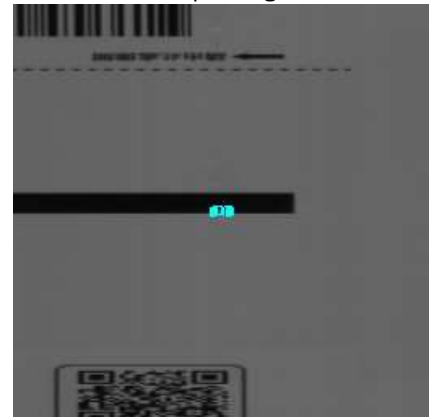
No.	#120, \$117	Date	2023/7/19 上午 11:57:45
Segment	1	Camera	0
Pattern	6595	Position[x, y]	78.6 [mm], 3230.9 [m], (4818.7 [m])
Type	微小疵點	Size	H:2.2 ,V:2.0 [mm]
Result	OK	Area	3.3 [mm2]
Inspection level	0/5,0/5,4/3,4,4/3,4/3	Label	-
Light	6,6,3/6,6,3

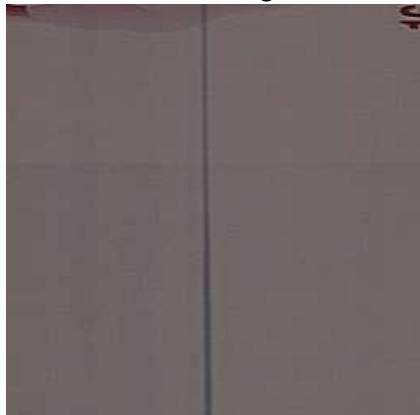
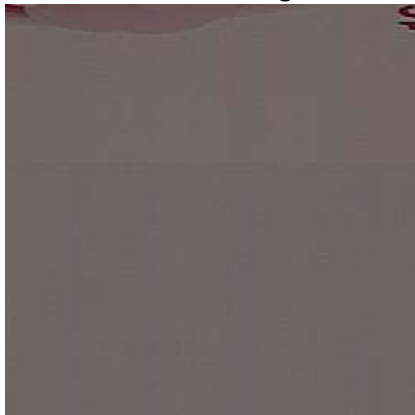
No.	#119, \$116	Date	2023/7/19 上午 11:55:46
Segment	1	Camera	0
Pattern	6274	Position[x, y]	148.3 [mm], 3073.7 [m], (4975.8 [m])
Type	縱向刀絲疵點	Size	H:1.6 ,V:94.9 [mm]
Result	OK	Area	102.7 [mm2]
Inspection level	0/5,0/5,4/3,4,4/3,4/3	Label	-
Light	6,6,3/6,6,3

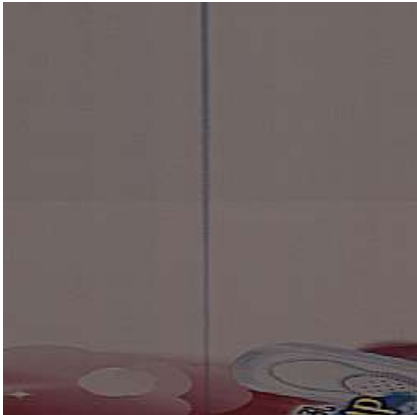
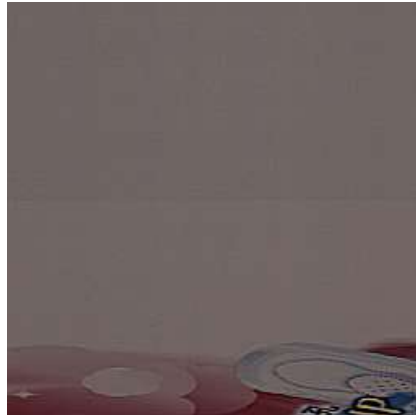
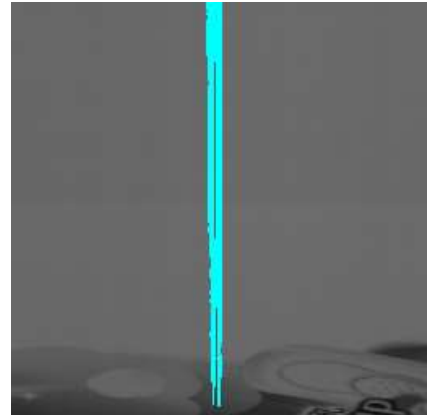
No.	#118, \$115	Date	2023/7/19 上午 11:55:46
Segment	1	Camera	0
Pattern	6273	Position[x, y]	148.5 [mm], 3073.7 [m], (4975.9 [m])
Type	縱向刀絲疵點	Size	H:1.5 ,V:110.7 [mm]
Result	OK	Area	122.0 [mm2]
Inspection level	0/5,0/5,4/3,4,4/3,4/3	Label	-
Light	6,6,3/6,6,3

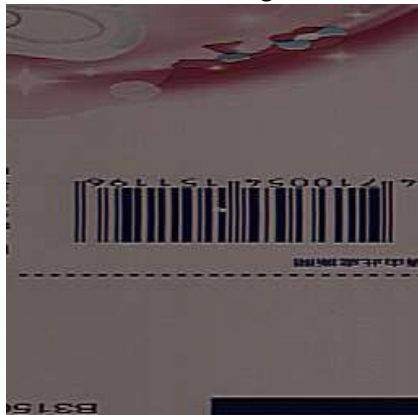
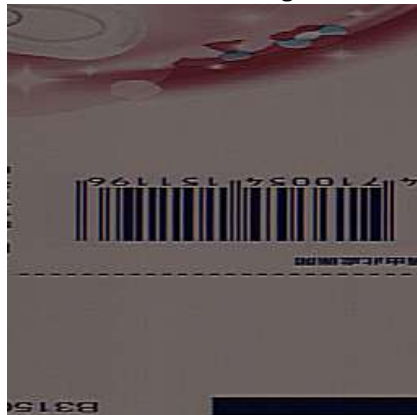
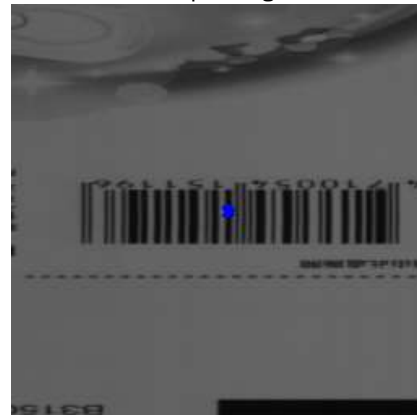
No.	#117, \$114	Date	2023/7/19 上午 11:55:04
Segment	1	Camera	0
Pattern	6159	Position[x, y]	60.6 [mm], 3017.5 [m], (5032.0 [m])
Type	微小疵點	Size	H:1.0 ,V:2.0 [mm]
Result	OK	Area	1.9 [mm2]
Inspection level	0/5,0/5,4/3,4,4/3,4/3	Label	-
Light	6,6,3/6,6,3

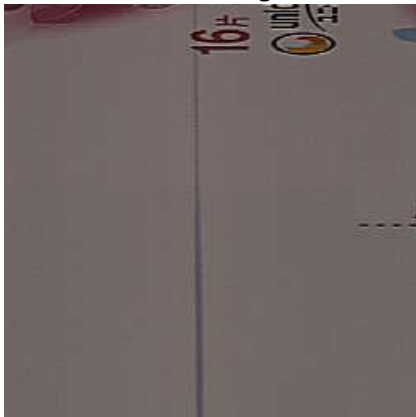
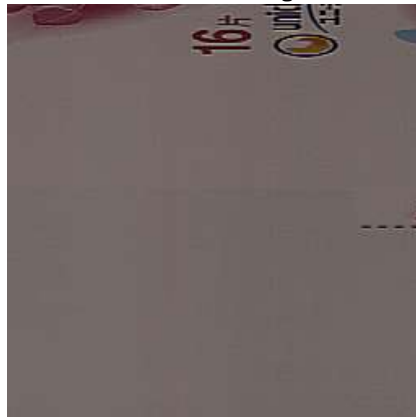
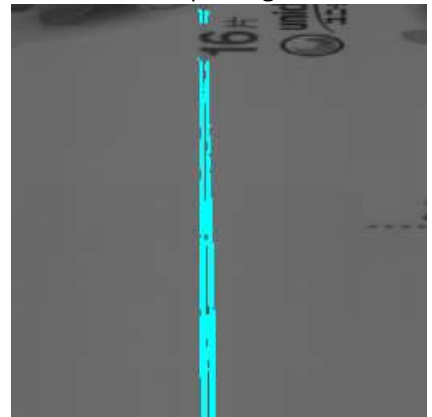
No.	#116, \$113	Date	2023/7/19 上午 11:54:44
Segment	1	Camera	0
Pattern	6107	Position[x, y]	166.3 [mm], 2992.1 [m], (5057.5 [m])
Type	縱向刀絲疵點	Size	H:1.6 ,V:88.1 [mm]
Result	OK	Area	90.8 [mm2]
Inspection level	0/5,0/5,4/3,4,4/3,4/3	Label	-
Light	6,6,3/6,6,3

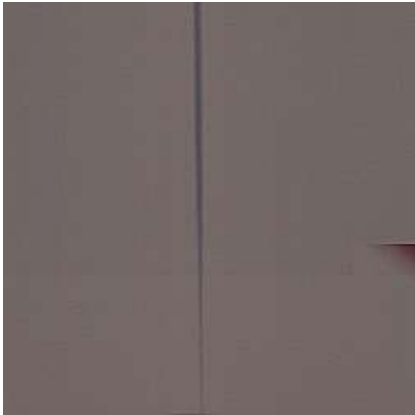
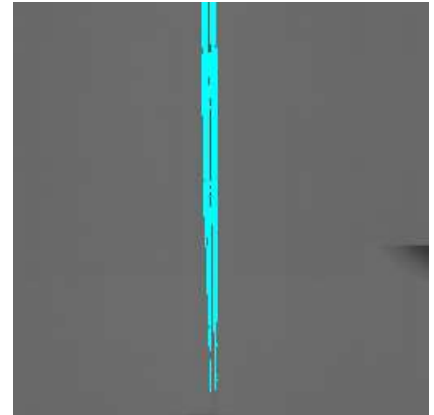
No.	#115, \$112	Date	2023/7/19 上午 11:54:44
Segment	1	Camera	0
Pattern	6106	Position[x, y]	166.6 [mm], 2992.0 [m], (5057.5 [m])
Type	縱向刀絲疵點	Size	H:1.5 ,V:94.9 [mm]
Result	OK	Area	92.8 [mm2]
Inspection level	0/5,0/5,4/3,4,4/3,4/3	Label	-
Light	6,6,3/6,6,3

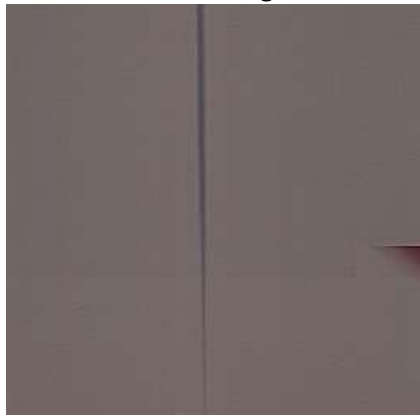
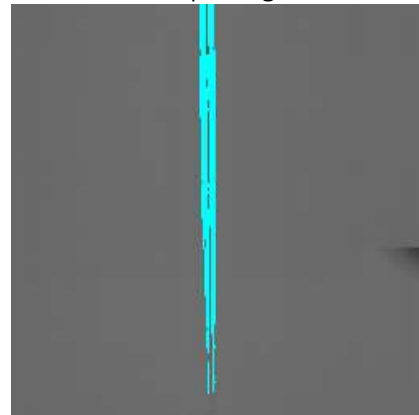
No.	#114, \$111	Date	2023/7/19 上午 11:54:42
Segment	1	Camera	0
Pattern	6100	Position[x, y]	58.2 [mm], 2989.0 [m], (5060.6 [m])
Type	微小疵點	Size	H:1.8 ,V:2.0 [mm]
Result	OK	Area	2.0 [mm2]
Inspection level	0/5,0/5,4/3,4,4/3,4/3	Label	-
Light	6,6,3/6,6,3

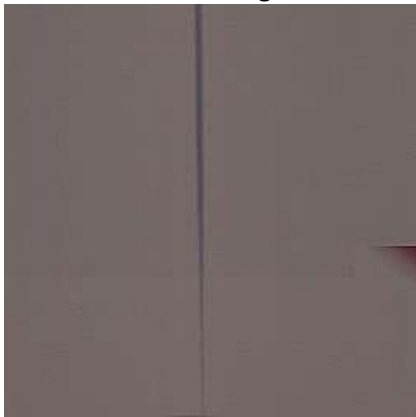
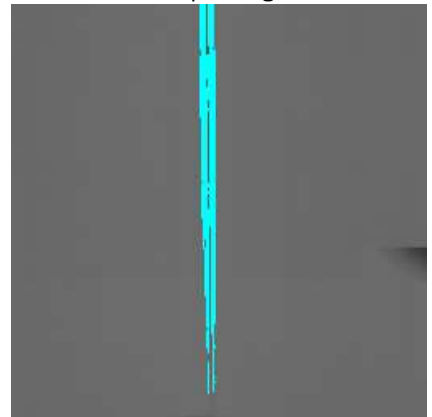
No.	#114, \$111	Date	2023/7/19 上午 11:54:42
Segment	1	Camera	0
Pattern	6100	Position[x, y]	211.2 [mm], 2989.0 [m], (5060.6 [m])
Type	微小疵點	Size	H:1.6 ,V:1.6 [mm]
Result	OK	Area	2.1 [mm2]
Inspection level	0/5,0/5,4/3,4,4/3,4/3	Label	-
Light	6,6,3/6,6,3

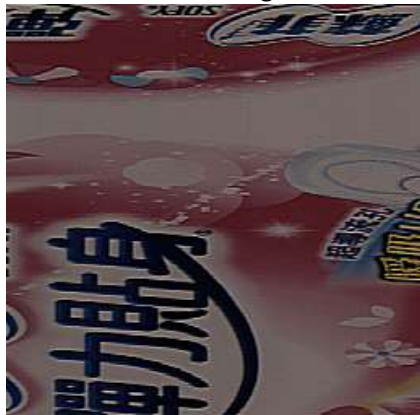
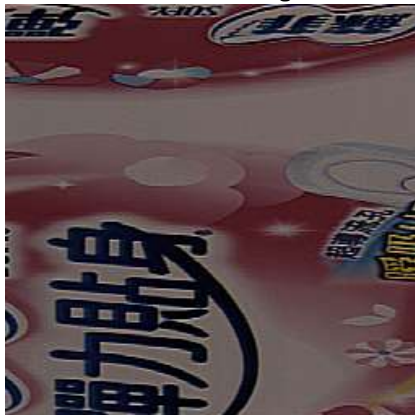
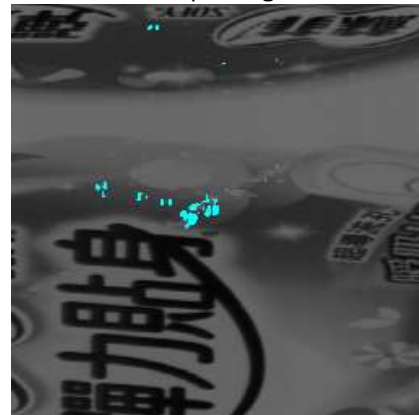
No.	#114, \$111	Date	2023/7/19 上午 11:54:42
Segment	1	Camera	0
Pattern	6100	Position[x, y]	236.1 [mm], 2989.0 [m], (5060.5 [m])
Type	縱向刀絲疵點	Size	H:3.5 ,V:7.5 [mm]
Result	OK	Area	5.6 [mm2]
Inspection level	0/5,0/5,4/3,4,4/3,4/3	Label	-
Light	6,6,3/6,6,3

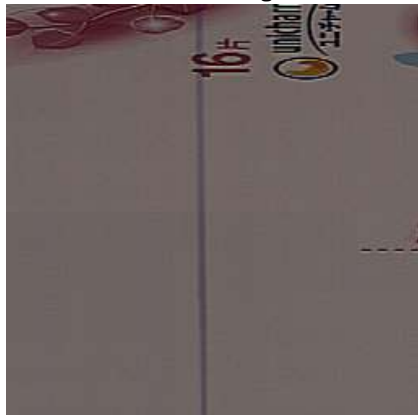
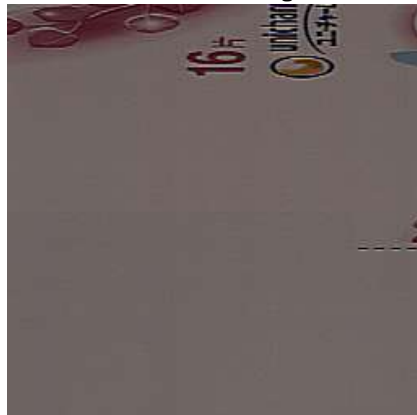
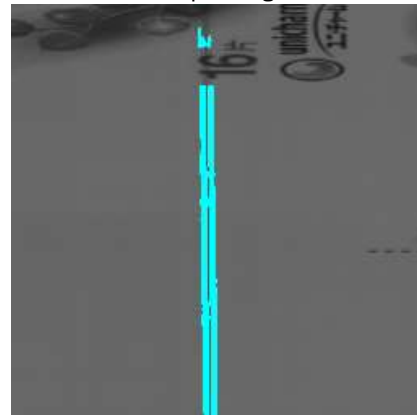
No.	#113, \$110	Date	2023/7/19 上午 11:54:28
Segment	1	Camera	0
Pattern	6062	Position[x, y]	166.6 [mm], 2970.1 [m], (5079.5 [m])
Type	縱向刀絲疵點	Size	H:1.6 ,V:81.4 [mm]
Result	OK	Area	96.2 [mm2]
Inspection level	0/5,0/5,4/3,4,4/3,4/3	Label	-
Light	6,6,3/6,6,3

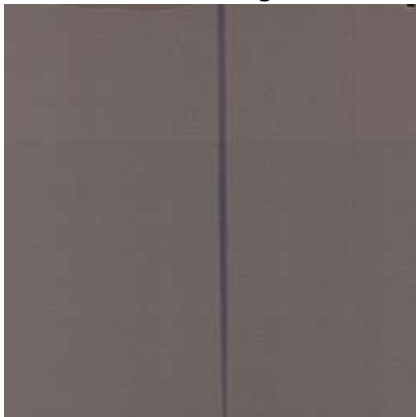
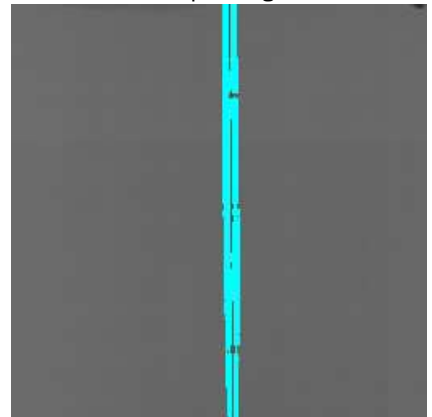
No.	#112, \$109	Date	2023/7/19 上午 11:54:27
Segment	1	Camera	0
Pattern	6061	Position[x, y]	149.8 [mm], 2969.6 [m], (5080.0 [m])
Type	縱向刀絲疵點	Size	H:1.8 ,V:165.5 [mm]
Result	OK	Area	159.0 [mm2]
Inspection level	0/5,0/5,4/3,4,4/3,4/3	Label	-
Light	6,6,3/6,6,3

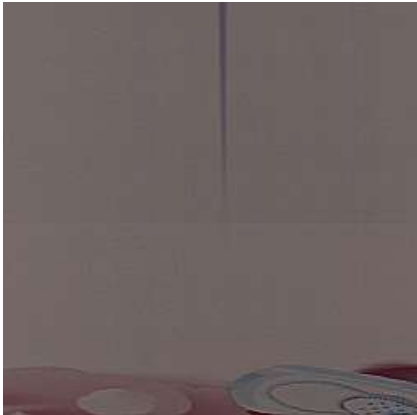
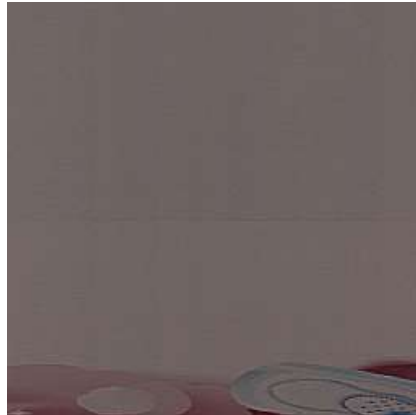
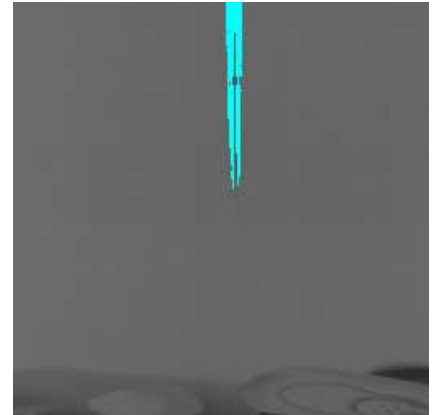
No.	#111, \$108	Date	2023/7/19 上午 11:54:27
Segment	1	Camera	0
Pattern	6060	Position[x, y]	149.9 [mm], 2969.6 [m], (5080.0 [m])
Type	縱向刀絲疵點	Size	H:1.5 ,V:45.2 [mm]
Result	OK	Area	44.0 [mm2]
Inspection level	0/5,0/5,4/3,4,4/3,4/3	Label	-
Light	6,6,3/6,6,3

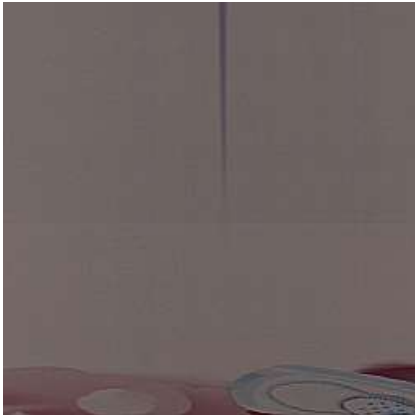
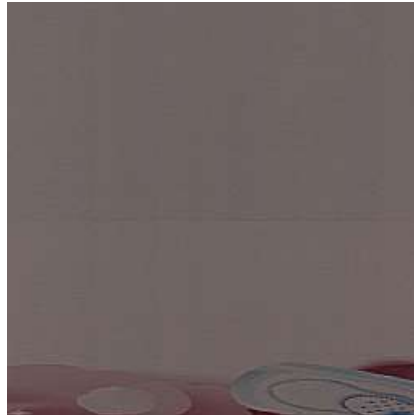
No.	#110, \$107	Date	2023/7/19 上午 11:53:58
Segment	1	Camera	0
Pattern	5982	Position[x, y]	148.5 [mm], 2931.4 [m], (5118.2 [m])
Type	縱向刀絲疵點	Size	H:1.5 ,V:117.5 [mm]
Result	OK	Area	91.3 [mm2]
Inspection level	0/5,0/5,4/3,4,4/3,4/3	Label	-
Light	6,6,3/6,6,3

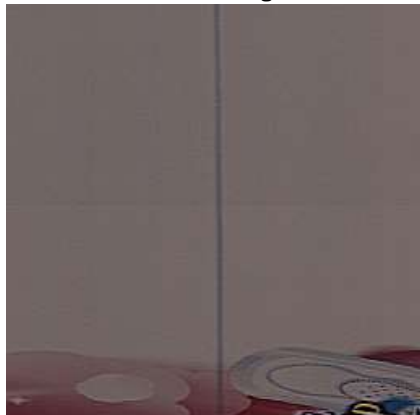
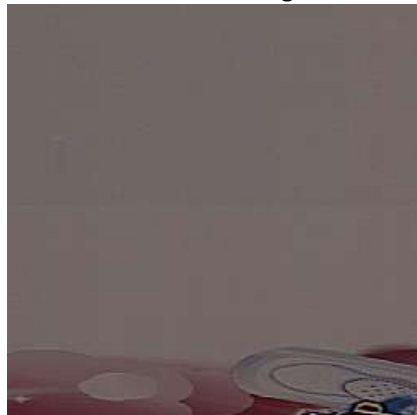
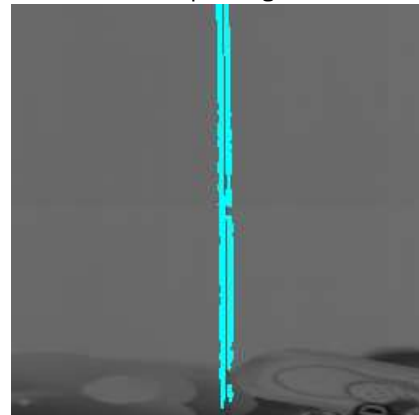
No.	#110, \$107	Date	2023/7/19 上午 11:53:58
Segment	1	Camera	0
Pattern	5982	Position[x, y]	149.2 [mm], 2931.2 [m], (5118.4 [m])
Type	縱向刀絲疵點	Size	H:1.8 ,V:167.1 [mm]
Result	OK	Area	166.7 [mm2]
Inspection level	0/5,0/5,4/3,4,4/3,4/3	Label	-
Light	6,6,3/6,6,3

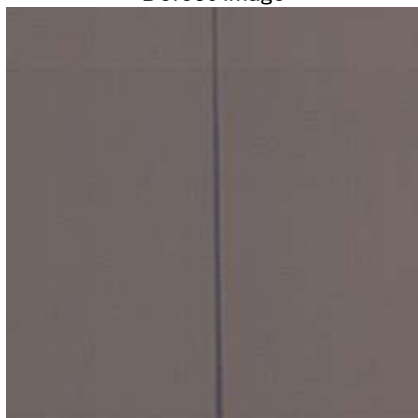
No.	#109, \$106	Date	2023/7/19 上午 11:53:54
Segment	1	Camera	0
Pattern	5972	Position[x, y]	149.2 [mm], 2926.0 [m], (5123.5 [m])
Type	縱向刀絲疵點	Size	H:1.8 ,V:120.3 [mm]
Result	OK	Area	129.7 [mm2]
Inspection level	0/5,0/5,4/3,4,4/3,4/3	Label	-
Light	6,6,3/6,6,3

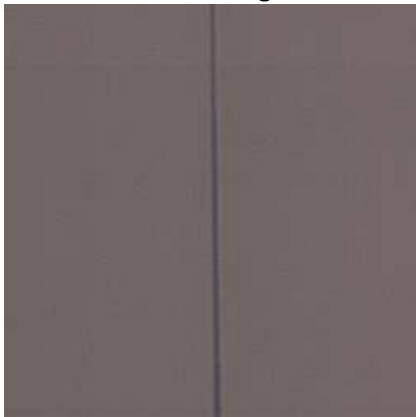
Defect image

No.	#108, \$105	Date	2023/7/19 上午 11:53:54
Segment	1	Camera	0
Pattern	5971	Position[x, y]	150.7 [mm], 2925.7 [m], (5123.9 [m])
Type	縱向刀絲疵點	Size	H:1.5 ,V:40.5 [mm]
Result	OK	Area	26.1 [mm2]
Inspection level	0/5,0/5,4/3,4,4/3,4/3	Label	-
Light	6,6,3/6,6,3

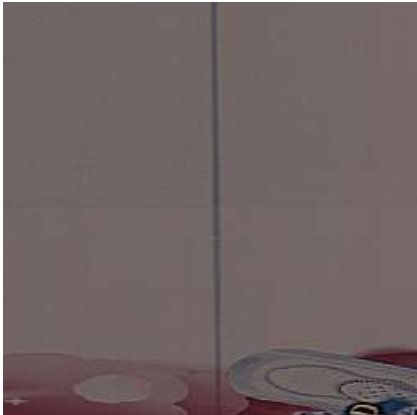
Defect image

No.	#108, \$105	Date	2023/7/19 上午 11:53:54
Segment	1	Camera	0
Pattern	5971	Position[x, y]	149.2 [mm], 2926.0 [m], (5123.6 [m])
Type	縱向刀絲疵點	Size	H:1.8 ,V:136.5 [mm]
Result	OK	Area	152.7 [mm2]
Inspection level	0/5,0/5,4/3,4,4/3,4/3	Label	-
Light	6,6,3/6,6,3

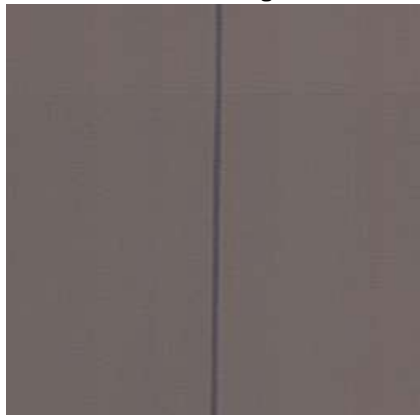
Defect image

No.	#107, \$104	Date	2023/7/19 上午 11:53:53
Segment	1	Camera	0
Pattern	5967	Position[x, y]	149.2 [mm], 2923.6 [m], (5126.0 [m])
Type	縱向刀絲疵點	Size	H:1.9 ,V:120.3 [mm]
Result	OK	Area	140.3 [mm2]
Inspection level	0/5,0/5,4/3,4,4/3,4/3	Label	-
Light	6,6,3/6,6,3

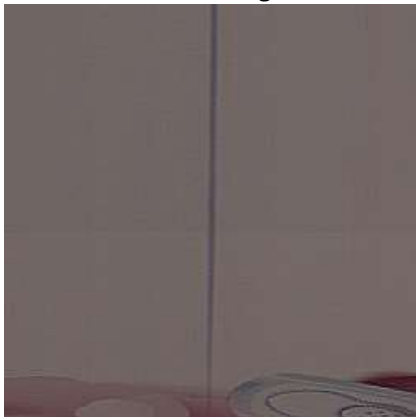
Defect image

No.	#106, \$103	Date	2023/7/19 上午 11:53:52
Segment	1	Camera	0
Pattern	5966	Position[x, y]	149.1 [mm], 2923.6 [m], (5126.0 [m])
Type	縱向刀絲疵點	Size	H:1.8 ,V:134.2 [mm]
Result	OK	Area	152.3 [mm2]
Inspection level	0/5,0/5,4/3,4,4/3,4/3	Label	-
Light	6,6,3/6,6,3

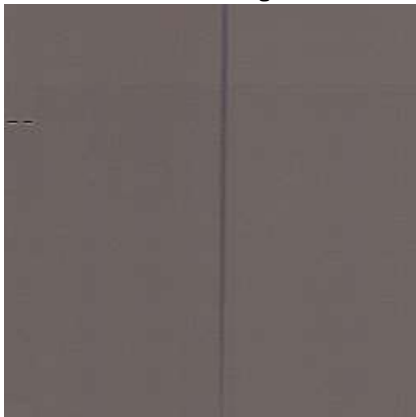
Defect image

No.	#105, \$102	Date	2023/7/19 上午 11:53:40
Segment	1	Camera	0
Pattern	5932	Position[x, y]	107.8 [mm], 2906.5 [m], (5143.1 [m])
Type	縱向刀絲疵點	Size	H:1.5 ,V:107.2 [mm]
Result	OK	Area	96.2 [mm2]
Inspection level	0/5,0/5,4/3,4,4/3,4/3	Label	-
Light	6,6,3/6,6,3

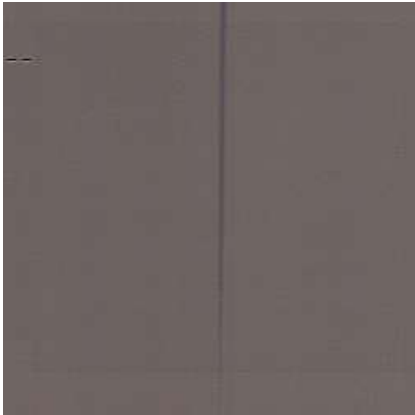
Defect image

No.	#104, \$101	Date	2023/7/19 上午 11:53:39
Segment	1	Camera	0
Pattern	5931	Position[x, y]	107.8 [mm], 2906.5 [m], (5143.1 [m])
Type	縱向刀絲疵點	Size	H:1.5 ,V:83.3 [mm]
Result	OK	Area	73.1 [mm2]
Inspection level	0/5,0/5,4/3,4,4/3,4/3	Label	-
Light	6,6,3/6,6,3

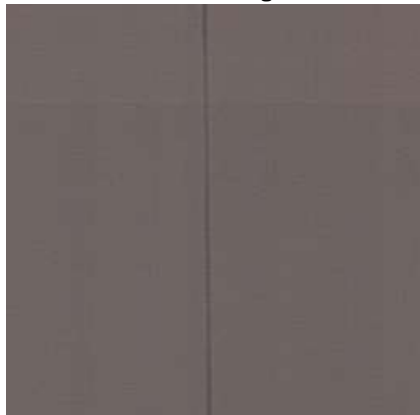
Defect image

No.	#103, \$100	Date	2023/7/19 上午 11:53:38
Segment	1	Camera	0
Pattern	5927	Position[x, y]	148.3 [mm], 2904.0 [m], (5145.5 [m])
Type	縱向刀絲疵點	Size	H:1.5 ,V:109.5 [mm]
Result	OK	Area	76.4 [mm2]
Inspection level	0/5,0/5,4/3,4,4/3,4/3	Label	-
Light	6,6,3/6,6,3

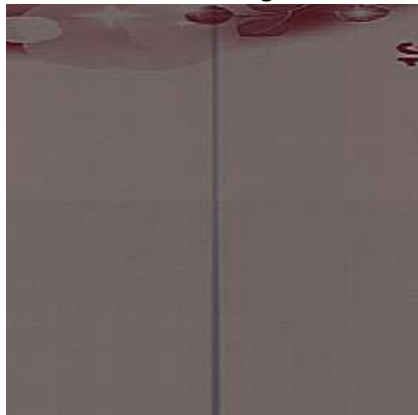
Defect image

No.	#102, \$99	Date	2023/7/19 上午 11:53:13
Segment	1	Camera	0
Pattern	5859	Position[x, y]	149.1 [mm], 2870.8 [m], (5178.8 [m])
Type	縱向刀絲疵點	Size	H:1.5 ,V:94.1 [mm]
Result	OK	Area	109.7 [mm2]
Inspection level	0/5,0/5,4/3,4,4/3,4/3	Label	-
Light	6,6,3/6,6,3

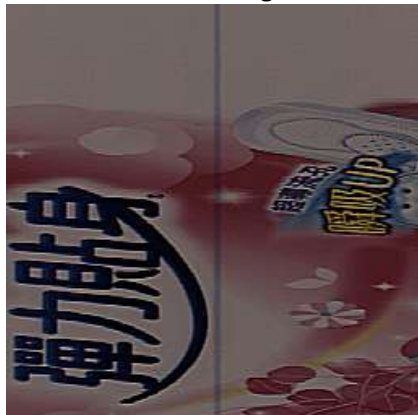
Defect image

No.	#101, \$98	Date	2023/7/19 上午 11:53:12
Segment	1	Camera	0
Pattern	5858	Position[x, y]	149.2 [mm], 2870.5 [m], (5179.1 [m])
Type	縱向刀絲疵點	Size	H:1.5 ,V:227.8 [mm]
Result	OK	Area	198.4 [mm2]
Inspection level	0/5,0/5,4/3,4,4/3,4/3	Label	-
Light	6,6,3/6,6,3

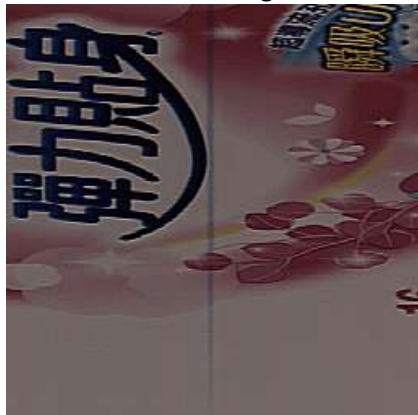
Defect image

No.	#100, \$97	Date	2023/7/19 上午 11:53:04
Segment	1	Camera	0
Pattern	5836	Position[x, y]	148.8 [mm], 2859.6 [m], (5189.9 [m])
Type	縱向刀絲疵點	Size	H:1.5 ,V:15.9 [mm]
Result	OK	Area	11.0 [mm2]
Inspection level	0/5,0/5,4/3,4,4/3,4/3	Label	-
Light	6,6,3/6,6,3

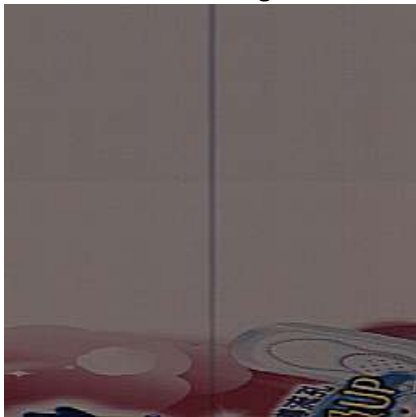
Defect image

No.	#99, \$96	Date	2023/7/19 上午 11:52:52
Segment	1	Camera	0
Pattern	5802	Position[x, y]	148.9 [mm], 2843.4 [m], (5206.2 [m])
Type	縱向刀絲疵點	Size	H:1.5 ,V:119.5 [mm]
Result	OK	Area	117.6 [mm2]
Inspection level	0/5,0/5,4/3,4,4/3,4/3	Label	-
Light	6,6,3/6,6,3

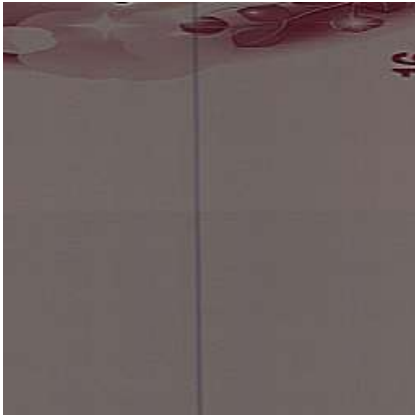
Defect image

No.	#98, \$95	Date	2023/7/19 上午 11:52:48
Segment	1	Camera	0
Pattern	5793	Position[x, y]	147.7 [mm], 2838.5 [m], (5211.0 [m])
Type	縱向刀絲疵點	Size	H:1.5 ,V:81.4 [mm]
Result	OK	Area	61.2 [mm2]
Inspection level	0/5,0/5,4/3,4,4/3,4/3	Label	-
Light	6,6,3/6,6,3

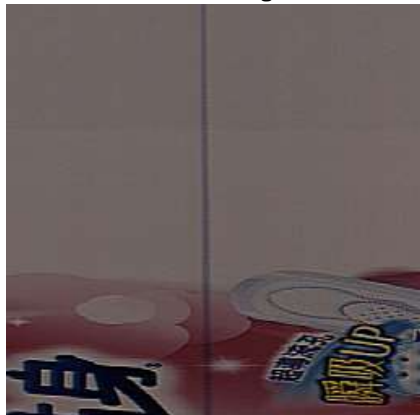
Defect image

No.	#97, \$94	Date	2023/7/19 上午 11:52:48
Segment	1	Camera	0
Pattern	5792	Position[x, y]	148.0 [mm], 2838.5 [m], (5211.1 [m])
Type	縱向刀絲疵點	Size	H:1.9 ,V:145.3 [mm]
Result	OK	Area	129.3 [mm2]
Inspection level	0/5,0/5,4/3,4,4/3,4/3	Label	-
Light	6,6,3/6,6,3

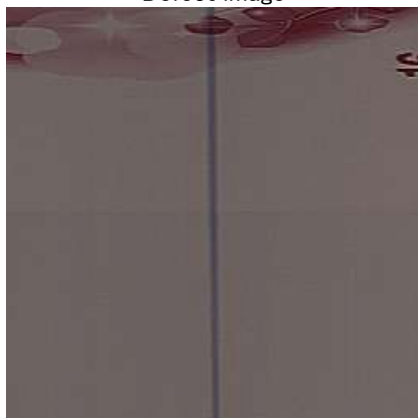
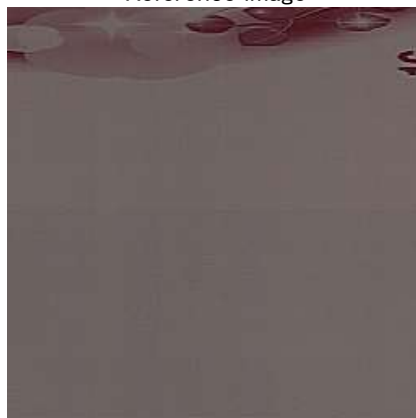
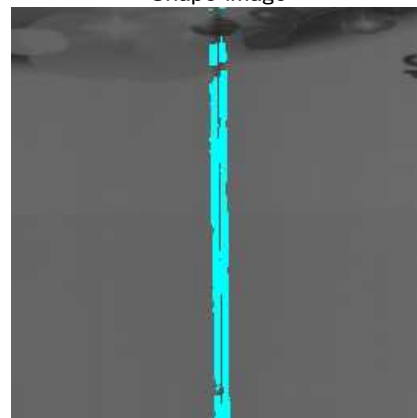
Defect image

No.	#96, \$93	Date	2023/7/19 上午 11:52:44
Segment	1	Camera	0
Pattern	5782	Position[x, y]	148.9 [mm], 2833.2 [m], (5216.4 [m])
Type	縱向刀絲疵點	Size	H:1.9 ,V:117.5 [mm]
Result	OK	Area	125.1 [mm2]
Inspection level	0/5,0/5,4/3,4,4/3,4/3	Label	-
Light	6,6,3/6,6,3

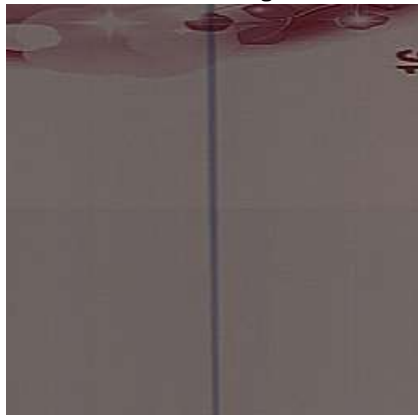
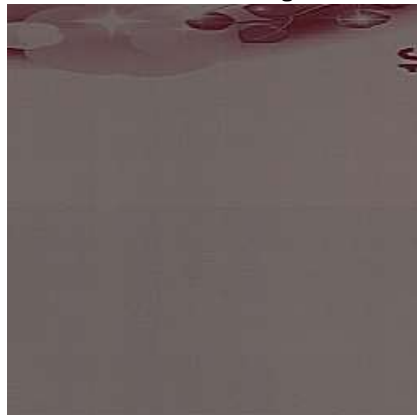
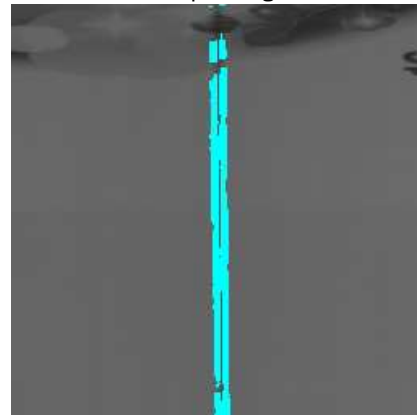
Defect image

No.	#95, \$92	Date	2023/7/19 上午 11:52:44
Segment	1	Camera	0
Pattern	5781	Position[x, y]	149.2 [mm], 2833.1 [m], (5216.5 [m])
Type	縱向刀絲疵點	Size	H:1.8 ,V:122.6 [mm]
Result	OK	Area	134.1 [mm2]
Inspection level	0/5,0/5,4/3,4,4/3,4/3	Label	-
Light	6,6,3/6,6,3

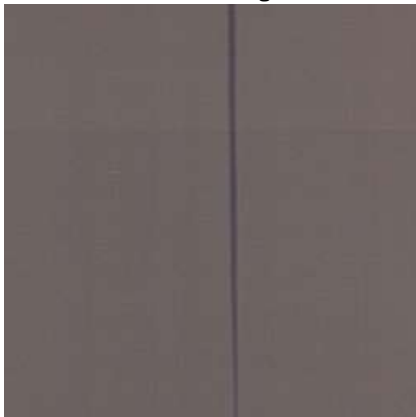
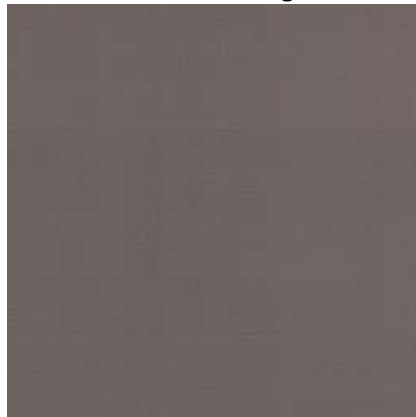
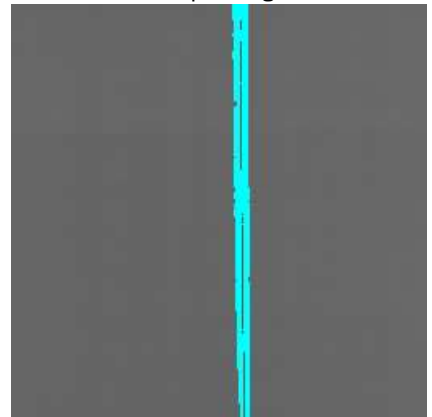
Defect image

No.	#95, \$92	Date	2023/7/19 上午 11:52:44
Segment	1	Camera	0
Pattern	5781	Position[x, y]	150.7 [mm], 2832.7 [m], (5216.9 [m])
Type	縱向刀絲疵點	Size	H:1.8 ,V:168.3 [mm]
Result	OK	Area	178.8 [mm2]
Inspection level	0/5,0/5,4/3,4,4/3,4/3	Label	-
Light	6,6,3/6,6,3

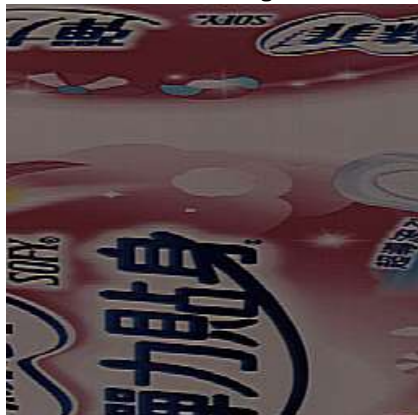
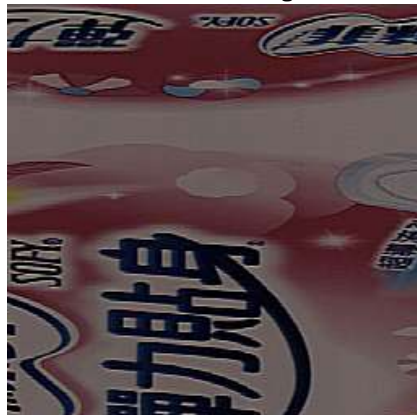
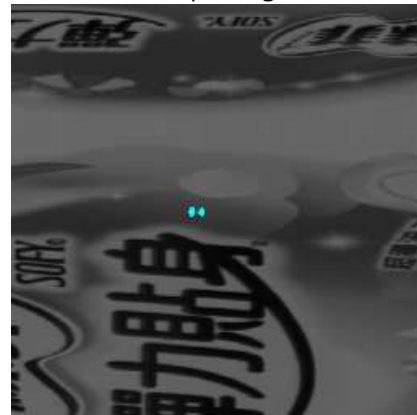
Defect image

No.	#94, \$91	Date	2023/7/19 上午 11:52:25
Segment	1	Camera	0
Pattern	5730	Position[x, y]	231.1 [mm], 2807.9 [m], (5241.7 [m])
Type	微小疵點	Size	H:1.5 ,V:1.6 [mm]
Result	OK	Area	1.6 [mm2]
Inspection level	0/5,0/5,4/3,4,4/3,4/3	Label	-
Light	6,6,3/6,6,3

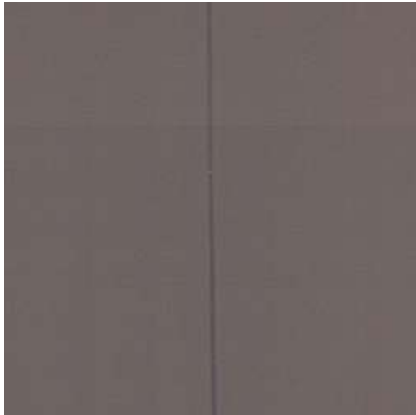
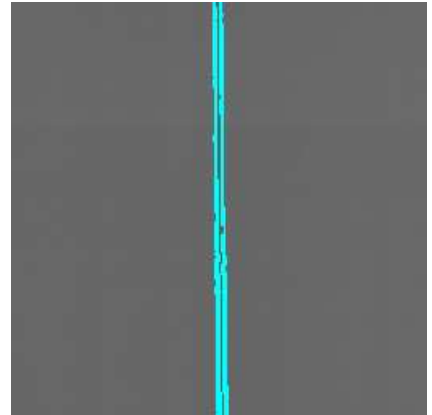
Defect image

No.	#93, \$90	Date	2023/7/19 上午 11:52:23
Segment	1	Camera	0
Pattern	5725	Position[x, y]	148.9 [mm], 2805.3 [m], (5244.3 [m])
Type	縱向刀絲疵點	Size	H:1.5 ,V:104.4 [mm]
Result	OK	Area	84.0 [mm2]
Inspection level	0/5,0/5,4/3,4,4/3,4/3	Label	-
Light	6,6,3/6,6,3

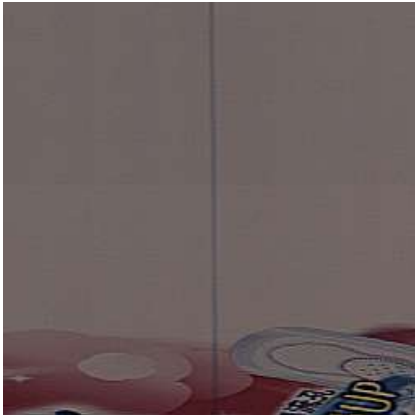
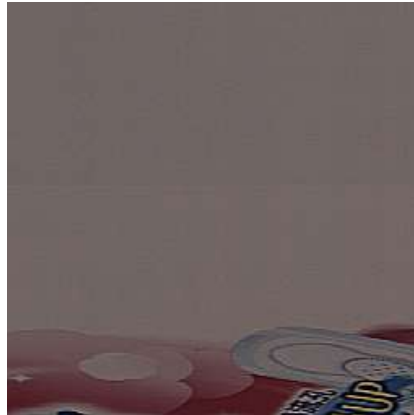
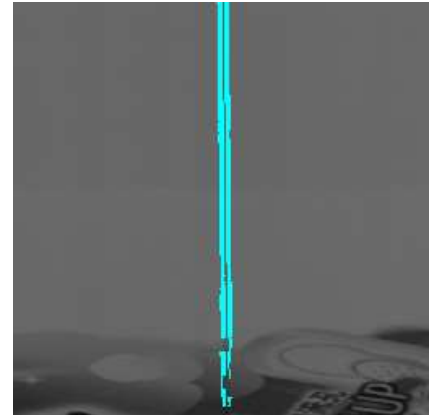
Defect image

No.	#92, \$89	Date	2023/7/19 上午 11:52:23
Segment	1	Camera	0
Pattern	5724	Position[x, y]	149.1 [mm], 2805.2 [m], (5244.3 [m])
Type	縱向刀絲疵點	Size	H:1.5 ,V:106.0 [mm]
Result	OK	Area	86.5 [mm2]
Inspection level	0/5,0/5,4/3,4,4/3,4/3	Label	-
Light	6,6,3/6,6,3
