Inspection Result (Individual Data)

Lot number : 4

商品名	乳白フィルム	周長
顧客名	最高速度214m/min 分解能0.4mm	Ex1
CODE番号		Ex2
基材		Ex3

Total defects	193	検査範囲 : 168.6 ~ 528.6 [mm] 寬度 : 360.0 [mm]
Web length	8049.6 [m]	参照更新 : 週期12<平時>/週期12<平時>
Segments	1 (從左側)

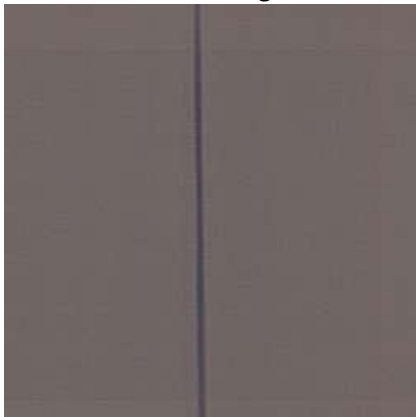
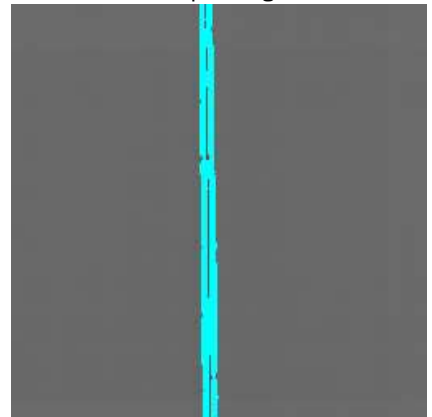
Defect image

No.	#91, \$88	Date	2023/7/19 上午 11:52:11
Segment	1	Camera	0
Pattern	5692	Position[x, y]	147.7 [mm], 2789.1 [m], (5260.4 [m])
Type	縱向刀絲疵點	Size	H:1.9 ,V:121.8 [mm]
Result	OK	Area	144.0 [mm2]
Inspection level	0/5,0/5,4/3,4,4/3,4/3	Label	-
Light	6,6,3/6,6,3

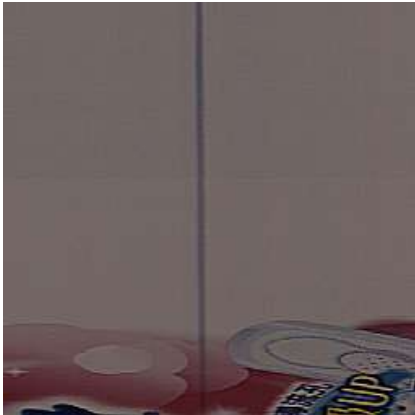
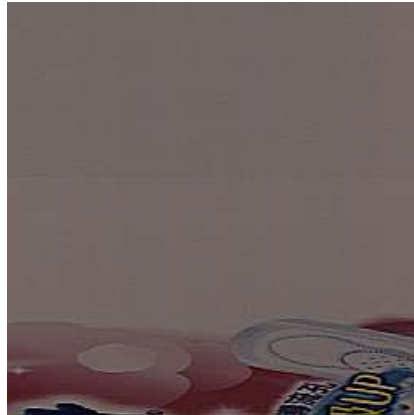
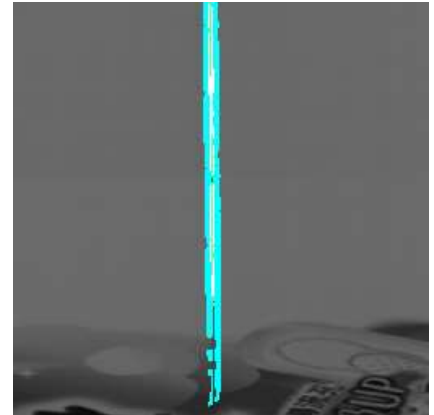
Defect image

No.	#90, \$87	Date	2023/7/19 上午 11:52:10
Segment	1	Camera	0
Pattern	5691	Position[x, y]	147.9 [mm], 2789.1 [m], (5260.5 [m])
Type	淡瑕疵縱向刀絲疵點	Size	H:1.8 ,V:139.3 [mm]
Result	OK	Area	162.7 [mm2]
Inspection level	0/5,0/5,4/3,4,4/3,4/3	Label	-
Light	6,6,3/6,6,3

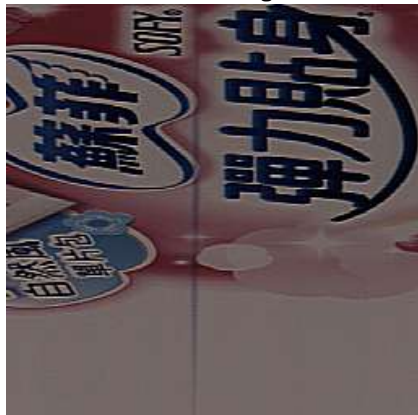
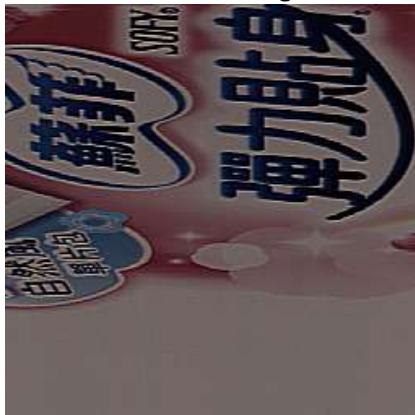
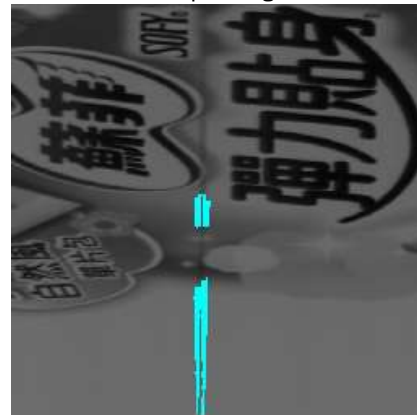
Defect image

No.	#89, \$86	Date	2023/7/19 上午 11:50:26
Segment	1	Camera	0
Pattern	5408	Position[x, y]	128.4 [mm], 2650.4 [m], (5399.2 [m])
Type	縱向刀絲疵點	Size	H:1.5 ,V:7.5 [mm]
Result	OK	Area	8.1 [mm2]
Inspection level	0/5,0/5,4/3,4,4/3,4/3	Label	-
Light	6,6,3/6,6,3

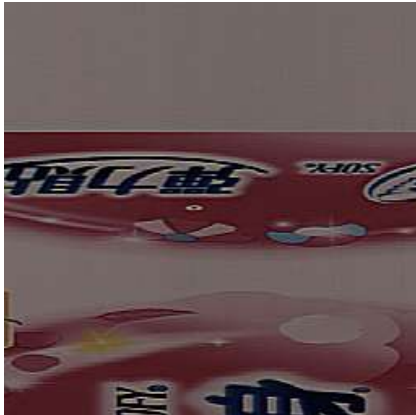
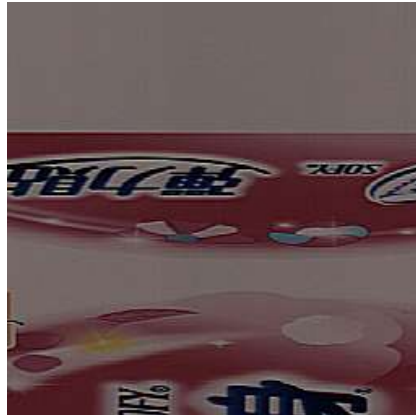
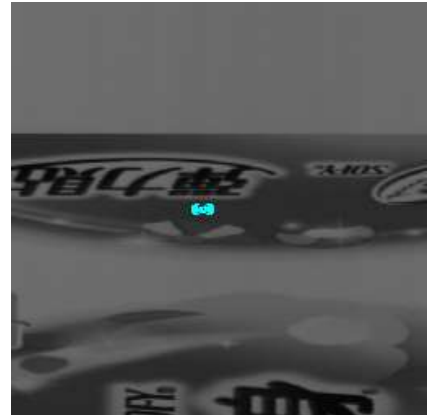
Defect image

No.	#88, \$85	Date	2023/7/19 上午 11:49:34
Segment	1	Camera	0
Pattern	5269	Position[x, y]	222.3 [mm], 2582.7 [m], (5466.8 [m])
Type	微小疵點	Size	H:2.1 ,V:2.0 [mm]
Result	OK	Area	3.1 [mm2]
Inspection level	0/5,0/5,4/3,4,4/3,4/3	Label	-
Light	6,6,3/6,6,3

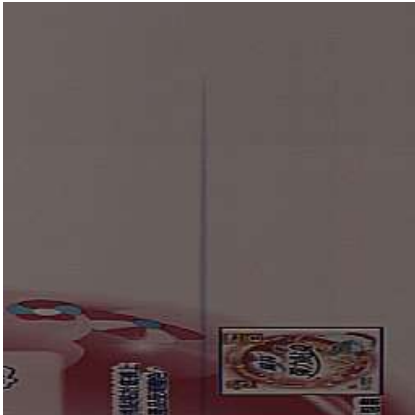
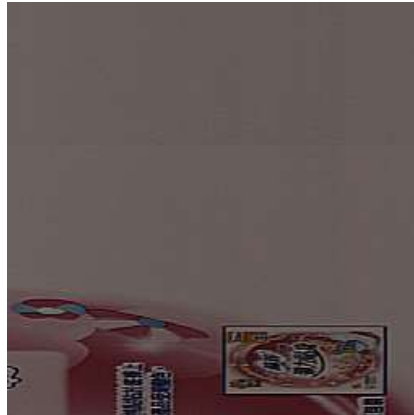
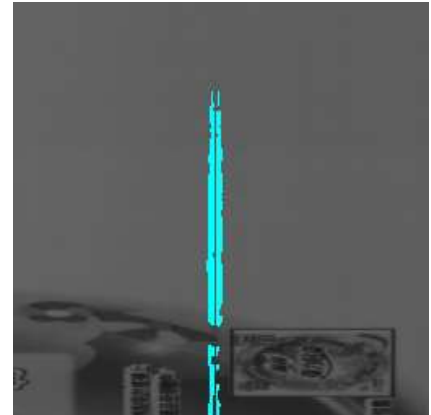
Defect image

No.	#87, \$84	Date	2023/7/19 上午 11:49:07
Segment	1	Camera	0
Pattern	5196	Position[x, y]	345.1 [mm], 2546.8 [m], (5502.8 [m])
Type	縱向刀絲疵點	Size	H:1.5 ,V:56.8 [mm]
Result	OK	Area	56.2 [mm2]
Inspection level	0/5,0/5,4/3,4,4/3,4/3	Label	-
Light	6,6,3/6,6,3

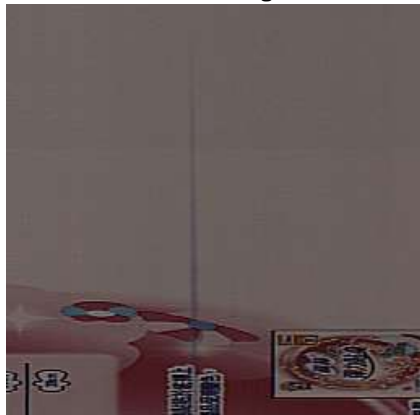
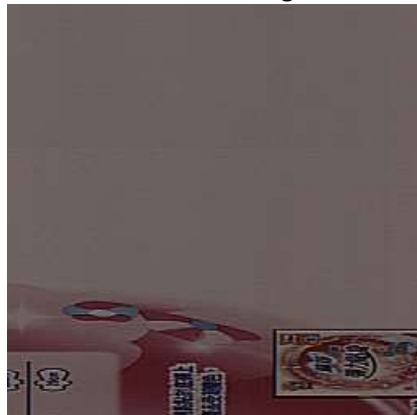
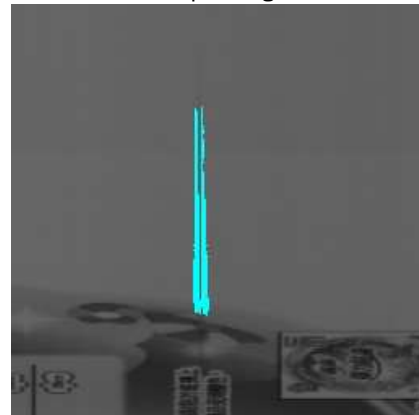
Defect image

No.	#86, \$83	Date	2023/7/19 上午 11:46:10
Segment	1	Camera	0
Pattern	4717	Position[x, y]	339.2 [mm], 2312.7 [m], (5736.9 [m])
Type	縱向刀絲疵點	Size	H:1.5 ,V:50.4 [mm]
Result	OK	Area	40.6 [mm2]
Inspection level	0/5,0/5,4/3,4,4/3,4/3	Label	-
Light	6,6,3/6,6,3

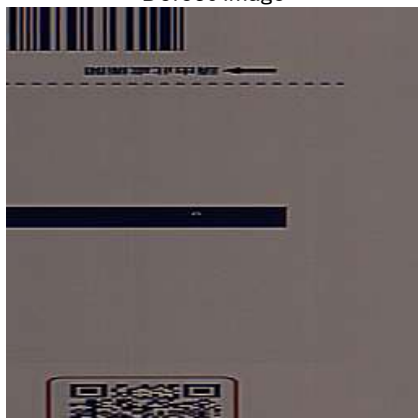
Defect image

No.	#85, \$82	Date	2023/7/19 上午 11:44:56
Segment	1	Camera	0
Pattern	4516	Position[x, y]	77.0 [mm], 2214.5 [m], (5835.1 [m])
Type	微小疵點	Size	H:1.5 ,V:1.6 [mm]
Result	OK	Area	1.6 [mm2]
Inspection level	0/5,0/5,4/3,4,4/3,4/3	Label	-
Light	6,6,3/6,6,3

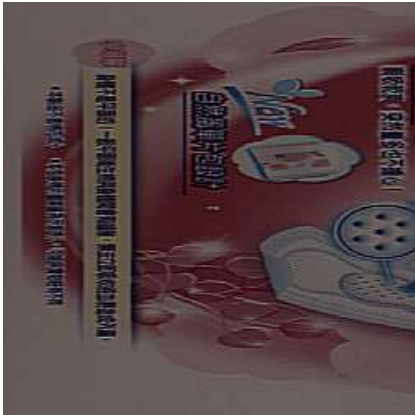
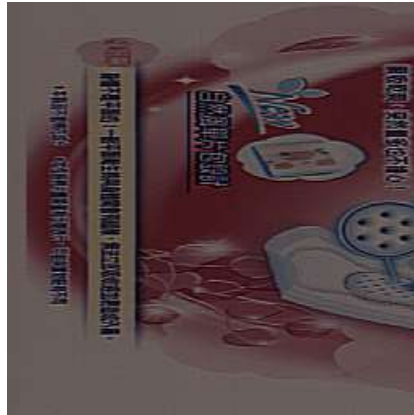
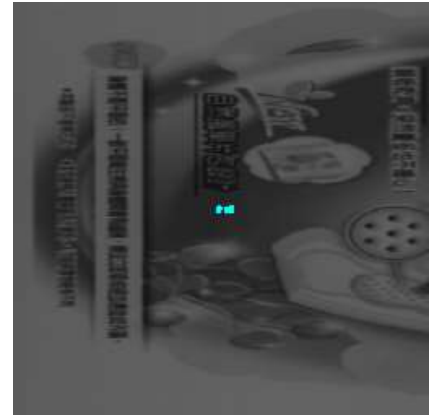
No.	#84, \$81	Date	2023/7/19 上午 11:44:49
Segment	1	Camera	0
Pattern	4499	Position[x, y]	18.0 [mm], 2206.3 [m], (5843.3 [m])
Type	微小疵點	Size	H:1.6 ,V:1.2 [mm]
Result	OK	Area	1.6 [mm2]
Inspection level	0/5,0/5,4/3,4,4/3,4/3	Label	-
Light	6,6,3/6,6,3

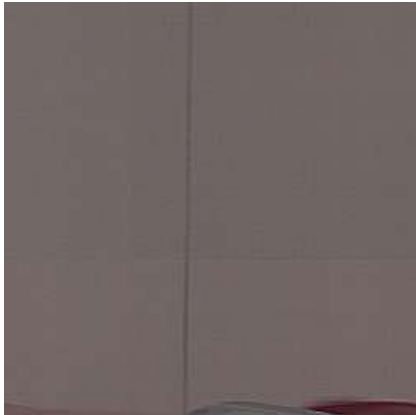
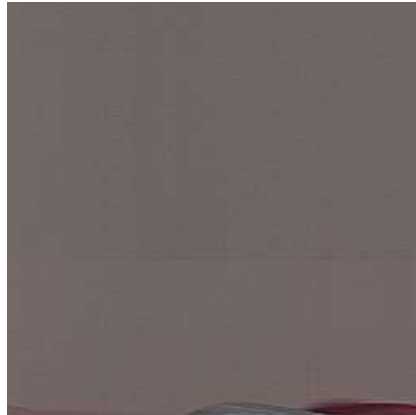
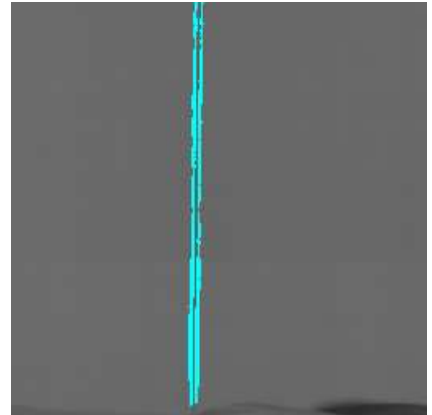
No.	#83, \$80	Date	2023/7/19 上午 11:44:20
Segment	1	Camera	0
Pattern	4421	Position[x, y]	151.4 [mm], 2168.2 [m], (5881.3 [m])
Type	縱向刀絲疵點	Size	H:1.5 ,V:106.8 [mm]
Result	OK	Area	67.7 [mm2]
Inspection level	0/5,0/5,4/3,4,4/3,4/3	Label	-
Light	6,6,3/6,6,3

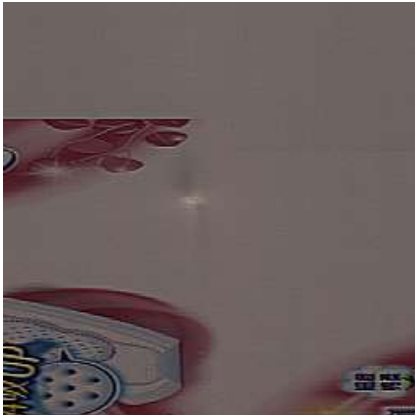
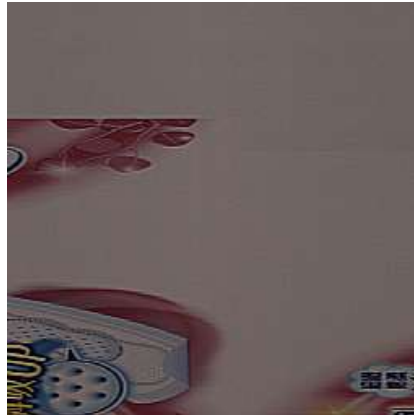
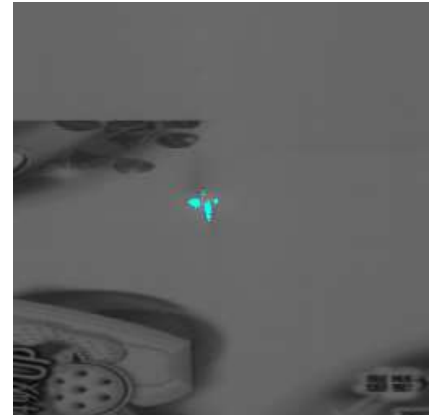
No.	#82, \$79	Date	2023/7/19 上午 11:43:58
Segment	1	Camera	0
Pattern	4359	Position[x, y]	273.7 [mm], 2137.6 [m], (5911.9 [m])
Type	縱向刀絲疵點	Size	H:2.5 ,V:4.8 [mm]
Result	OK	Area	3.1 [mm2]
Inspection level	0/5,0/5,4/3,4,4/3,4/3	Label	-
Light	6,6,3/6,6,3

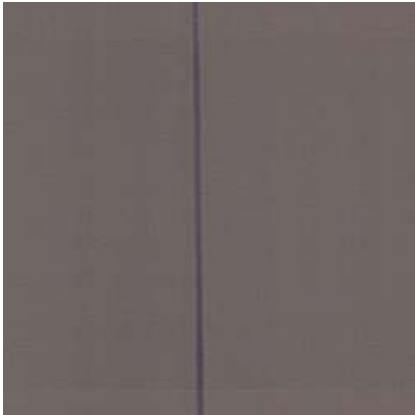
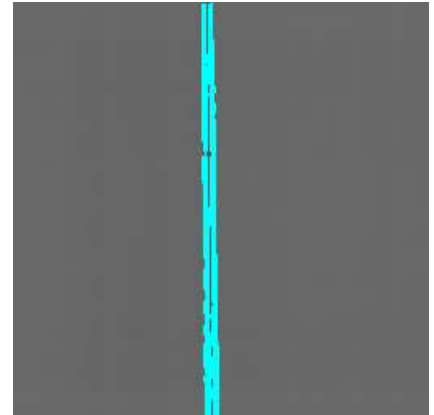
No.	#81, \$78	Date	2023/7/19 上午 11:43:45
Segment	1	Camera	0
Pattern	4326	Position[x, y]	147.7 [mm], 2121.3 [m], (5928.2 [m])
Type	縱向刀絲疵點	Size	H:1.8 ,V:124.6 [mm]
Result	OK	Area	132.6 [mm2]
Inspection level	0/5,0/5,4/3,4,4/3,4/3	Label	-
Light	6,6,3/6,6,3

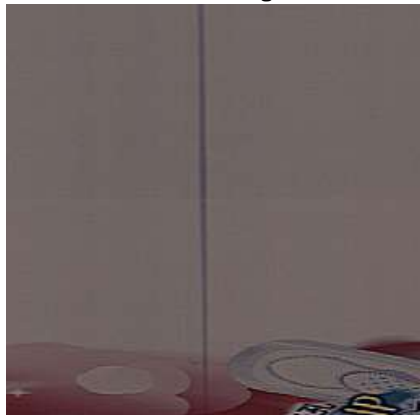
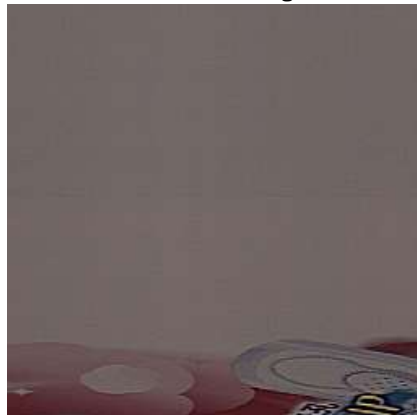
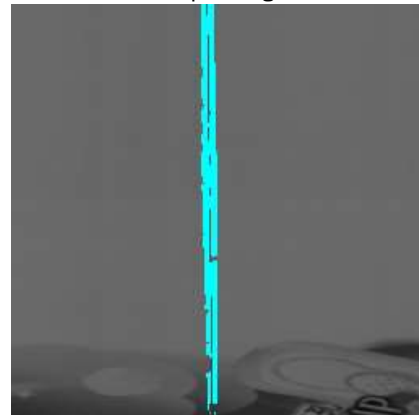
No.	#80, \$77	Date	2023/7/19 上午 11:43:45
Segment	1	Camera	0
Pattern	4325	Position[x, y]	147.9 [mm], 2121.3 [m], (5928.3 [m])
Type	縱向刀絲疵點	Size	H:1.6 ,V:133.4 [mm]
Result	OK	Area	138.3 [mm2]
Inspection level	0/5,0/5,4/3,4,4/3,4/3	Label	-
Light	6,6,3/6,6,3

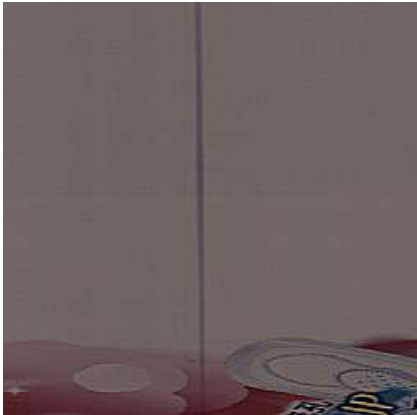
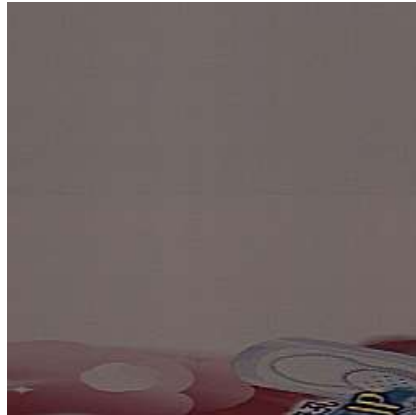
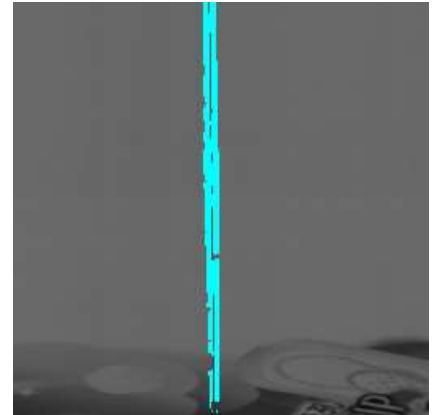
No.	#79, \$76	Date	2023/7/19 上午 11:43:41
Segment	1	Camera	0
Pattern	4314	Position[x, y]	148.8 [mm], 2115.9 [m], (5933.7 [m])
Type	縱向刀絲疵點	Size	H:1.5 ,V:129.8 [mm]
Result	OK	Area	115.1 [mm2]
Inspection level	0/5,0/5,4/3,4,4/3,4/3	Label	-
Light	6,6,3/6,6,3

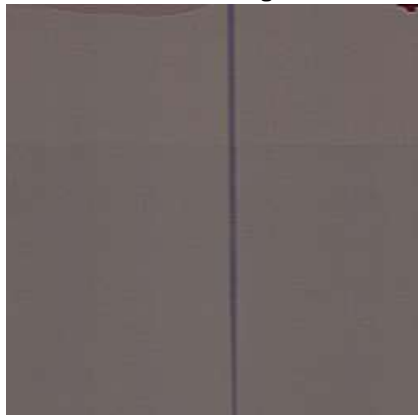
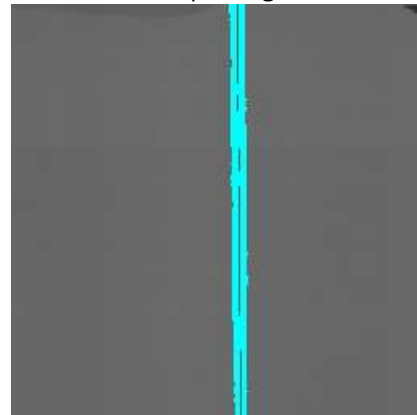
No.	#79, \$76	Date	2023/7/19 上午 11:43:41
Segment	1	Camera	0
Pattern	4314	Position[x, y]	150.1 [mm], 2115.6 [m], (5934.0 [m])
Type	縱向刀絲疵點	Size	H:2.8 ,V:351.7 [mm]
Result	OK	Area	354.0 [mm2]
Inspection level	0/5,0/5,4/3,4,4/3,4/3	Label	-
Light	6,6,3/6,6,3

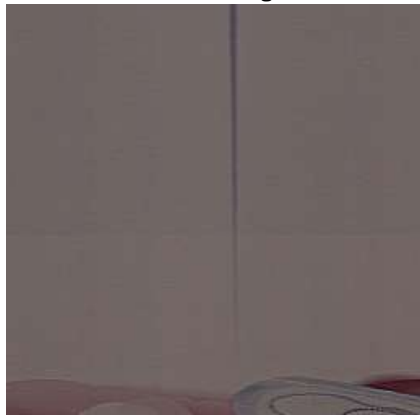
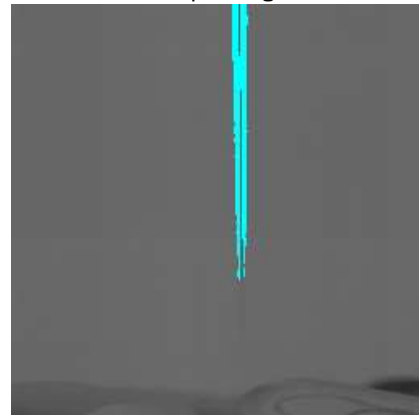
No.	#78, \$75	Date	2023/7/19 上午 11:43:41
Segment	1	Camera	0
Pattern	4313	Position[x, y]	150.7 [mm], 2115.4 [m], (5934.1 [m])
Type	縱向刀絲疵點	Size	H:1.5 ,V:67.1 [mm]
Result	OK	Area	61.6 [mm2]
Inspection level	0/5,0/5,4/3,4,4/3,4/3	Label	-
Light	6,6,3/6,6,3

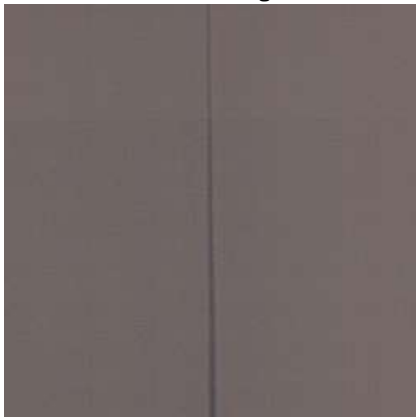
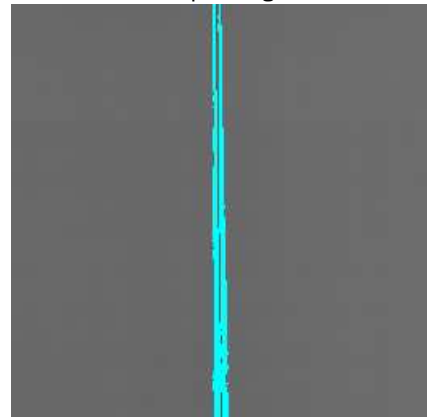
No.	#77, \$74	Date	2023/7/19 上午 11:43:25
Segment	1	Camera	0
Pattern	4271	Position[x, y]	148.8 [mm], 2094.4 [m], (5955.1 [m])
Type	縱向刀絲疵點	Size	H:1.5 ,V:111.9 [mm]
Result	OK	Area	92.5 [mm2]
Inspection level	0/5,0/5,4/3,4,4/3,4/3	Label	-
Light	6,6,3/6,6,3

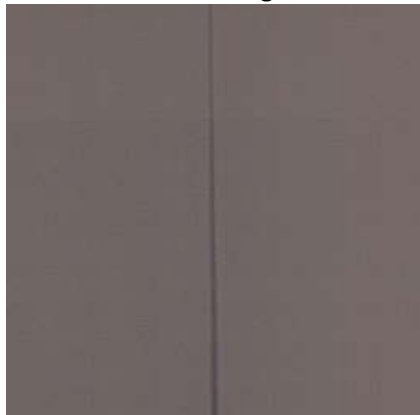
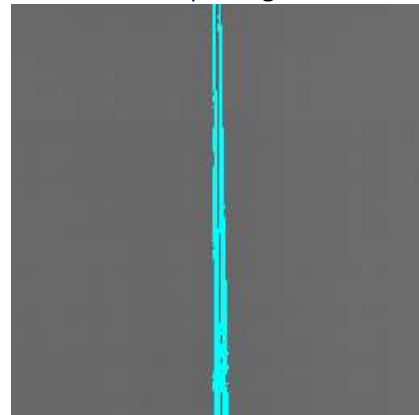
No.	#76, \$73	Date	2023/7/19 上午 11:43:25
Segment	1	Camera	0
Pattern	4270	Position[x, y]	150.2 [mm], 2094.1 [m], (5955.4 [m])
Type	縱向刀絲疵點	Size	H:1.5 ,V:47.2 [mm]
Result	OK	Area	36.7 [mm2]
Inspection level	0/5,0/5,4/3,4,4/3,4/3	Label	-
Light	6,6,3/6,6,3

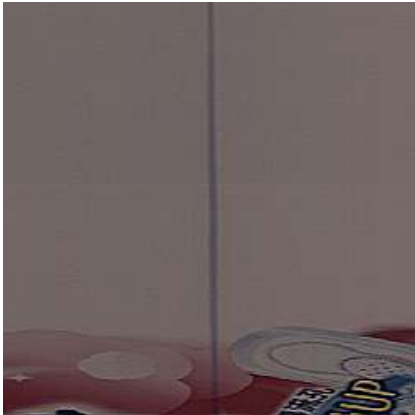
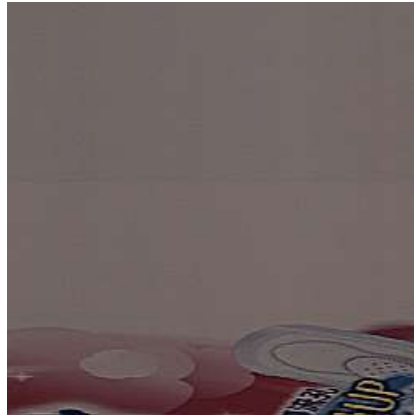
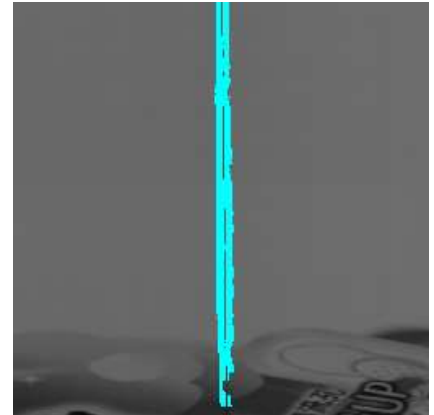
No.	#76, \$73	Date	2023/7/19 上午 11:43:25
Segment	1	Camera	0
Pattern	4270	Position[x, y]	149.1 [mm], 2094.4 [m], (5955.2 [m])
Type	縱向刀絲疵點	Size	H:1.8 ,V:102.8 [mm]
Result	OK	Area	121.0 [mm2]
Inspection level	0/5,0/5,4/3,4,4/3,4/3	Label	-
Light	6,6,3/6,6,3
