# Inspection Result (Individual Data)

Lot number : 6

Inspected date : 2023/8/10 下午 01:31:18 ~ 2023/8/10 下午 02:50:20

商品名	標準透明6-6-3	周長	
顧客名		Ex1	
CODE番号		Ex2	
基材		Ex3

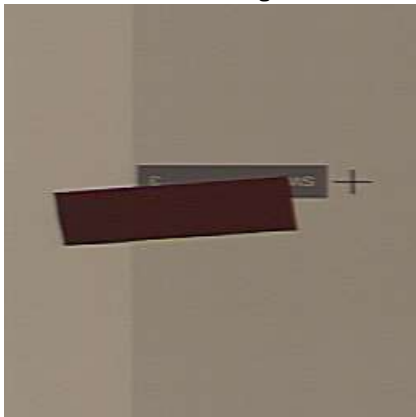
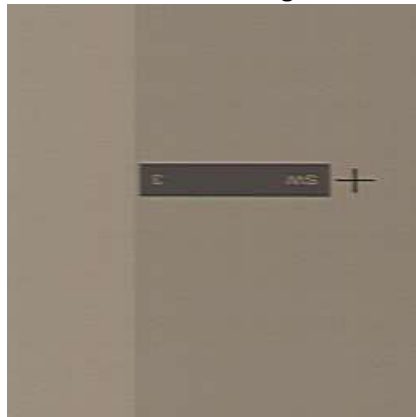
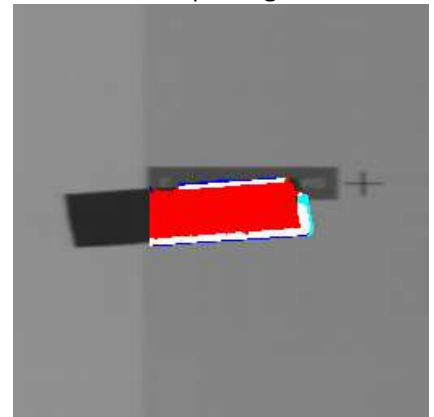
Defect image

No.	#96, \$87	Date	2023/8/10 下午 02:50:13
Segment	1	Camera	1
Pattern	8102	Position[ x, y ]	14.1 [mm], 6059.8 [m], ( 1.9 [m] )
Type	点状疵点縱向刀絲疵點橫向刀絲	Size	H:24.7 ,V:16.0 [mm]
Result	-	Area	292.0 [mm2]
Inspection level	5/5,5/5,5/5,5/5,5/5	Label	-
Light	6,6,3/6,6,3

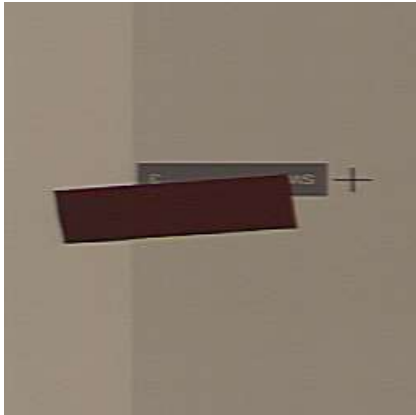
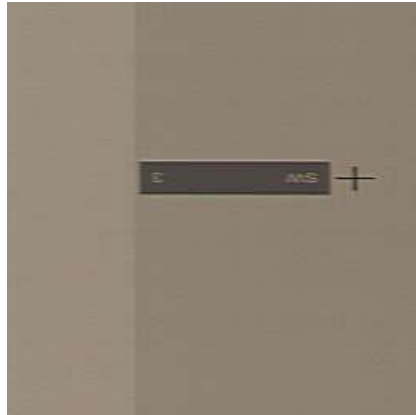
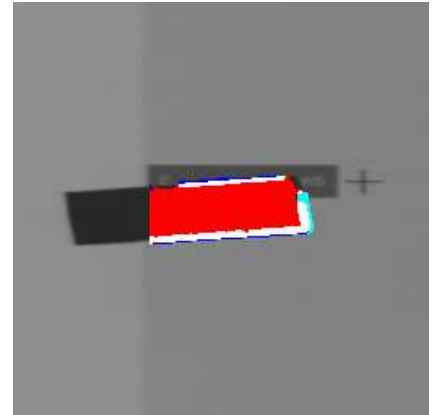
Defect image

No.	#93, \$86	Date	2023/8/10 下午 02:49:01
Segment	1	Camera	1
Pattern	7979	Position[ x, y ]	703.5 [mm], 5967.9 [m], ( 93.9 [m] )
Type	縱向刀絲疵點	Size	H:8.8 ,V:58.4 [mm]
Result	-	Area	9.7 [mm2]
Inspection level	5/5,5/5,5/5,5/5,5/5	Label	-
Light	6,6,3/6,6,3

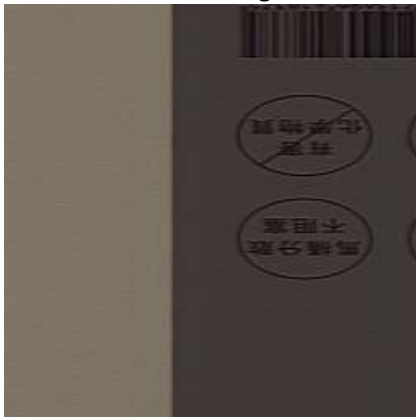
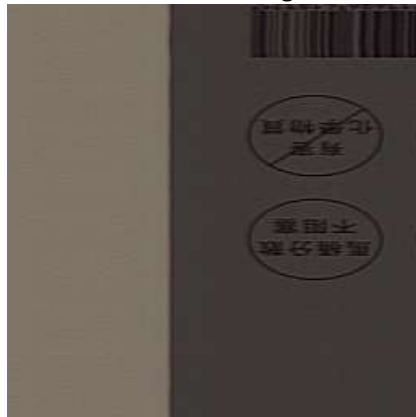
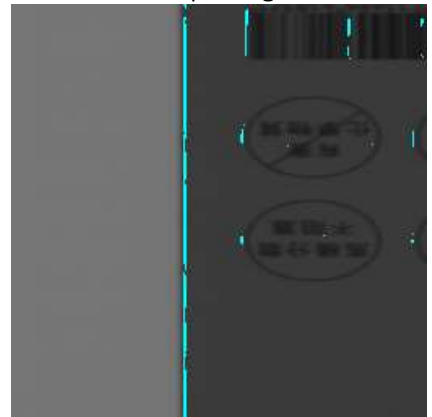
Defect image

No.	#92, \$85	Date	2023/8/10 下午 02:49:00
Segment	1	Camera	1
Pattern	7978	Position[ x, y ]	568.5 [mm], 5966.8 [m], ( 94.9 [m] )
Type	縱向刀絲疵點	Size	H:0.5 ,V:37.6 [mm]
Result	-	Area	6.4 [mm2]
Inspection level	5/5,5/5,5/5,5/5,5/5	Label	-
Light	6,6,3/6,6,3

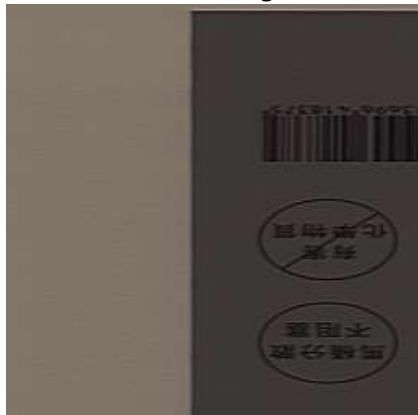
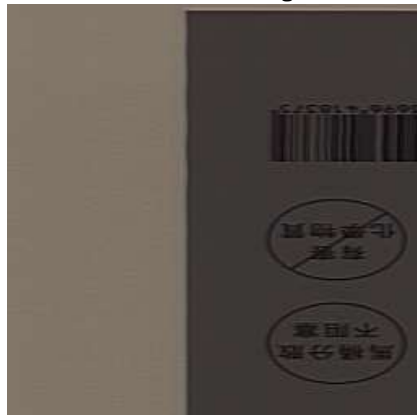
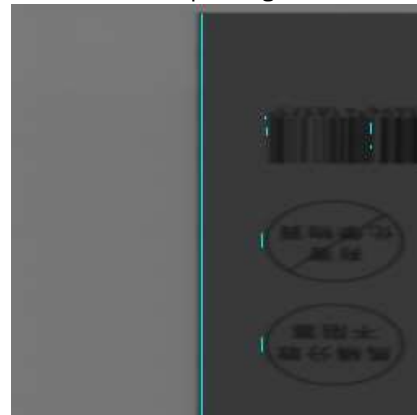
Defect image

No.	#92, \$85	Date	2023/8/10 下午 02:49:00
Segment	1	Camera	1
Pattern	7978	Position[ x, y ]	375.1 [mm], 5967.0 [m], ( 94.7 [m] )
Type	縱向刀絲疵點	Size	H:0.2 ,V:426.4 [mm]
Result	-	Area	36.1 [mm2]
Inspection level	5/5,5/5,5/5,5/5,5/5	Label	-
Light	6,6,3/6,6,3

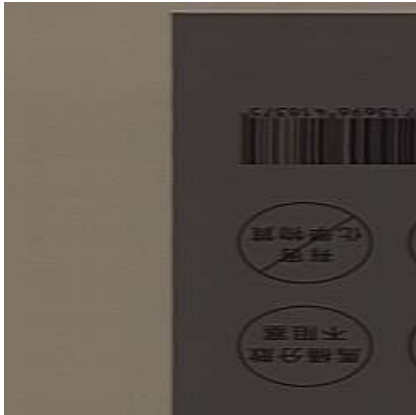
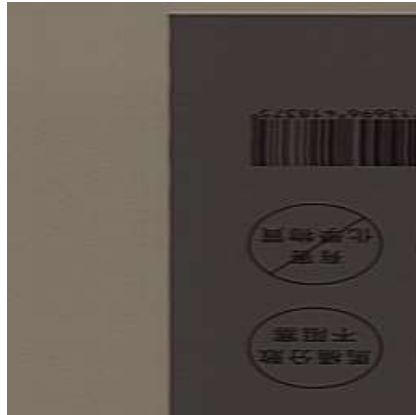
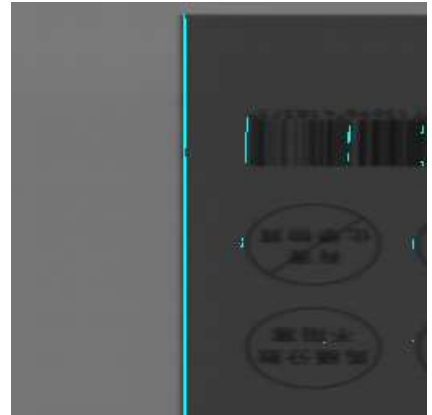
Defect image

No.	#91, \$84	Date	2023/8/10 下午 02:49:00
Segment	1	Camera	1
Pattern	7977	Position[ x, y ]	701.8 [mm], 5966.4 [m], ( 95.4 [m] )
Type	縱向刀絲疵點	Size	H:9.8 ,V:559.2 [mm]
Result	-	Area	71.7 [mm2]
Inspection level	5/5,5/5,5/5,5,5/5,5/5	Label	-
Light	6,6,3/6,6,3

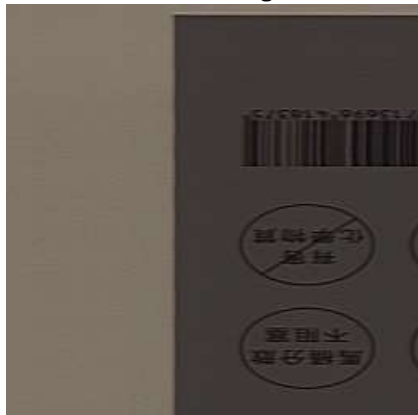
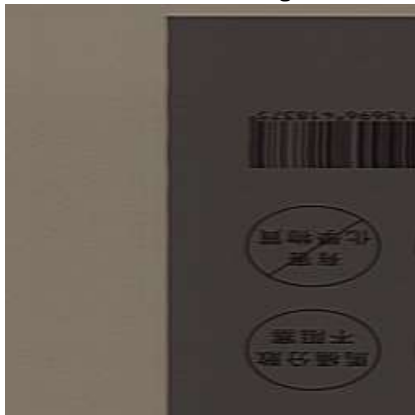
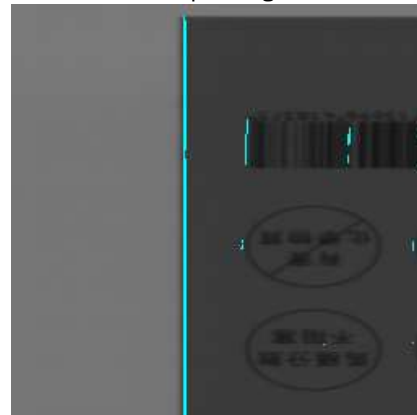
Defect image

No.	#90, \$83	Date	2023/8/10 下午 02:48:59
Segment	1	Camera	1
Pattern	7976	Position[ x, y ]	700.8 [mm], 5965.9 [m], ( 95.9 [m] )
Type	縱向刀絲疵點	Size	H:0.5 ,V:145.6 [mm]
Result	-	Area	23.4 [mm2]
Inspection level	5/5,5/5,5/5,5/5,5/5	Label	-
Light	6,6,3/6,6,3

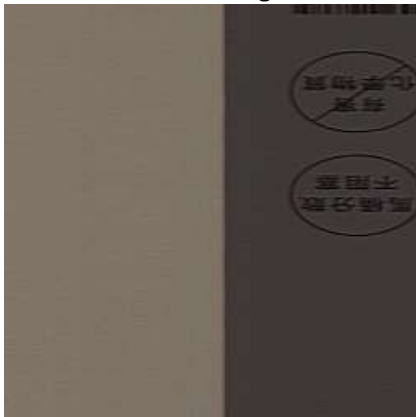
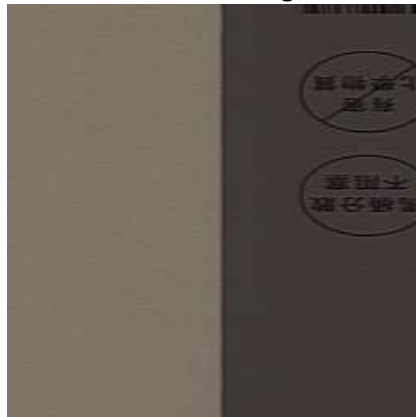
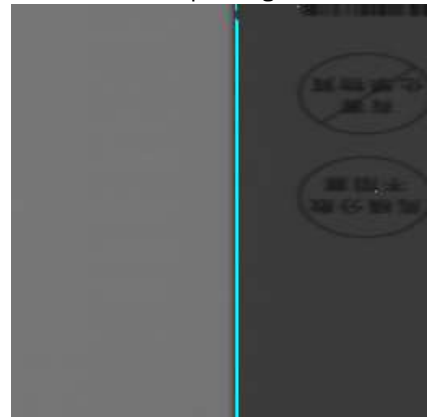
Defect image

No.	#89, \$82	Date	2023/8/10 下午 02:48:59
Segment	1	Camera	1
Pattern	7975	Position[ x, y ]	374.9 [mm], 5965.2 [m], ( 96.5 [m] )
Type	点状疵点縱向刀絲疵點	Size	H:1.0 ,V:210.4 [mm]
Result	-	Area	21.5 [mm2]
Inspection level	5/5,5/5,5/5,5/5,5/5	Label	-
Light	6,6,3/6,6,3

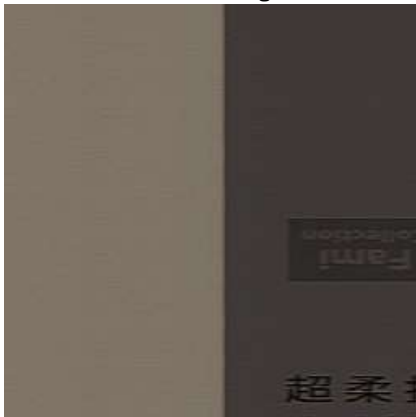
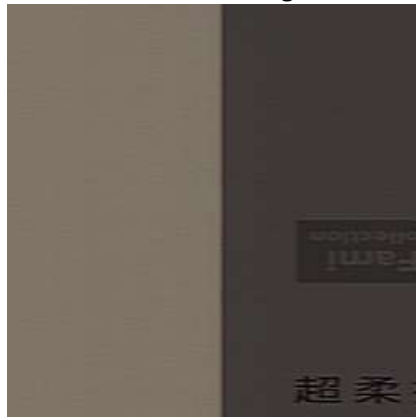
Defect image

No.	#86, \$81	Date	2023/8/10 下午 02:48:28
Segment	1	Camera	1
Pattern	7921	Position[ x, y ]	378.8 [mm], 5924.4 [m], ( 137.3 [m] )
Type	点状疵点縱向刀絲疵點	Size	H:18.3 ,V:429.6 [mm]
Result	-	Area	462.5 [mm2]
Inspection level	5/5,5/5,5/5,5/5,5/5	Label	-
Light	6,6,3/6,6,3

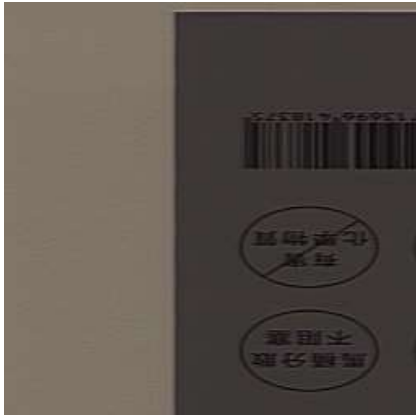
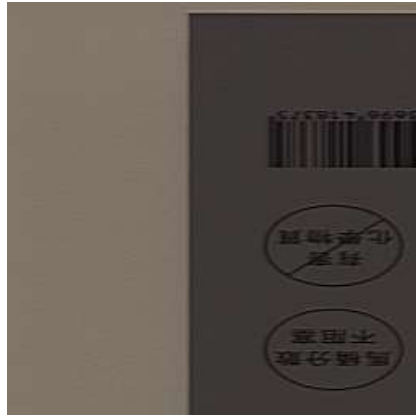
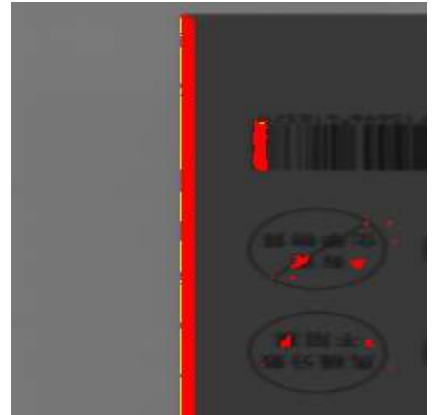
No.	#86, \$81	Date	2023/8/10 下午 02:48:28
Segment	1	Camera	1
Pattern	7921	Position[ x, y ]	372.7 [mm], 5924.8 [m], ( 136.9 [m] )
Type	点状疵点	Size	H:4.2 ,V:265.2 [mm]
Result	-	Area	500.6 [mm2]
Inspection level	5/5,5/5,5/5,5/5,5/5	Label	-
Light	6,6,3/6,6,3

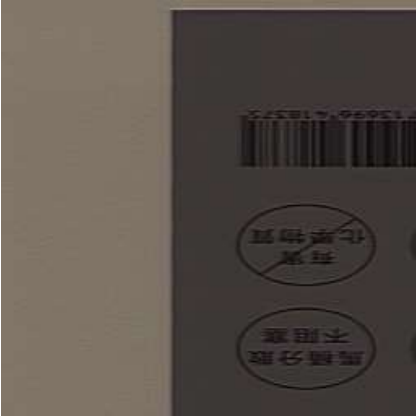
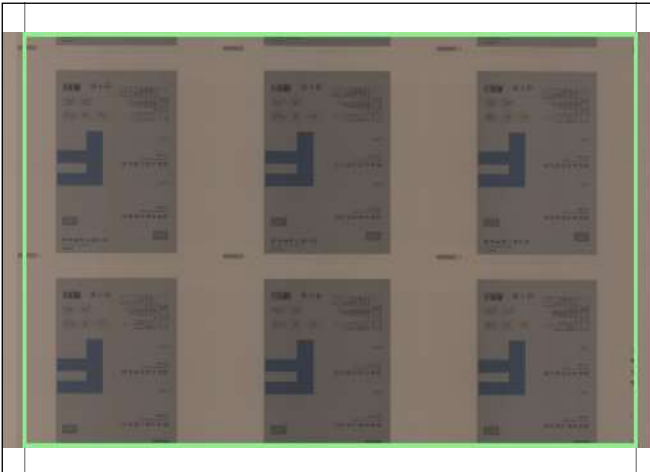
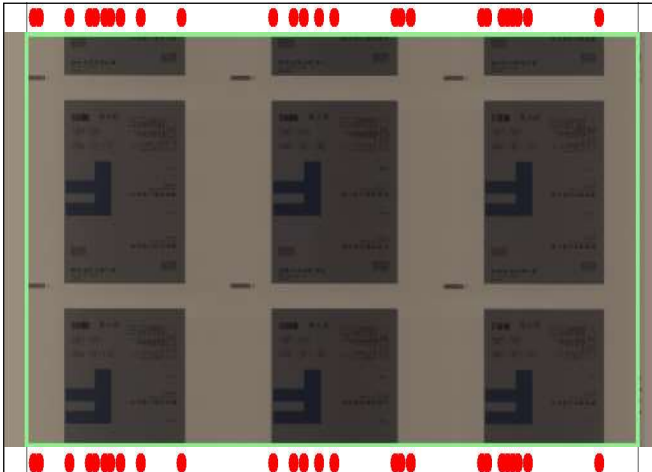
No.	#85, \$80	Date	2023/8/10 下午 02:48:28
Segment	1	Camera	1
Pattern	7920	Position[ x, y ]	758.4 [mm], 5923.7 [m], ( 138.1 [m] )
Type	面状重疵点縱向刀絲疵點	Size	H:53.5 ,V:179.6 [mm]
Result	-	Area	102.4 [mm2]
Inspection level	5/5,5/5,5/5,5/5,5/5	Label	-
Light	6,6,3/6,6,3

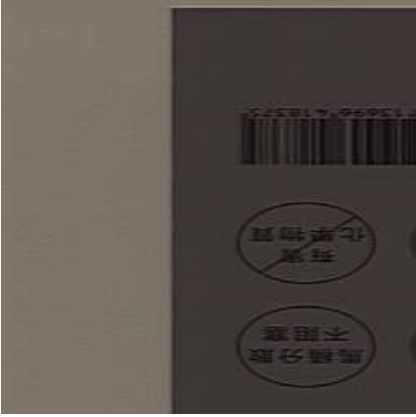
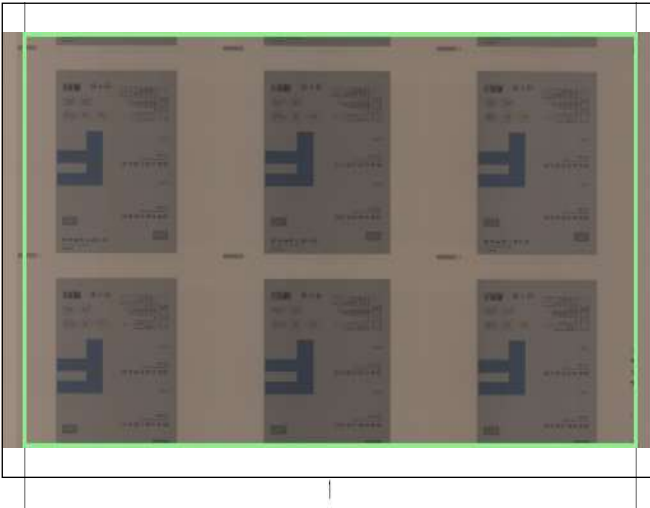
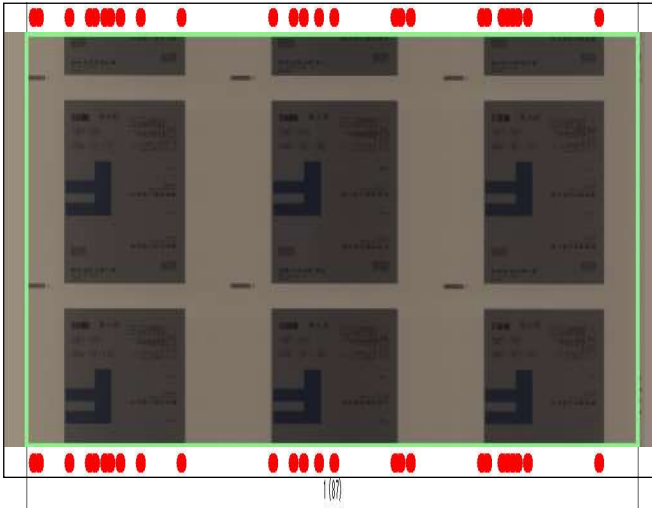
No.	#85, \$80	Date	2023/8/10 下午 02:48:28
Segment	1	Camera	1
Pattern	7920	Position[ x, y ]	108.5 [mm], 5923.7 [m], ( 138.1 [m] )
Type	面状重疵点縱向刀絲疵點	Size	H:64.5 ,V:179.6 [mm]
Result	-	Area	126.0 [mm2]
Inspection level	5/5,5/5,5/5,5/5,5/5	Label	-
Light	6,6,3/6,6,3

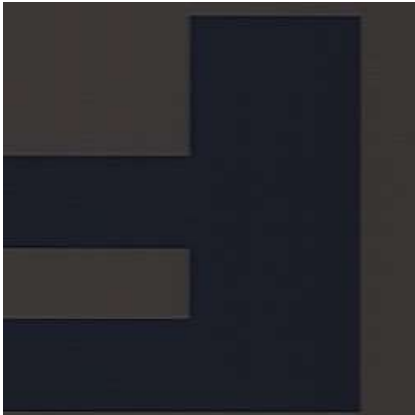
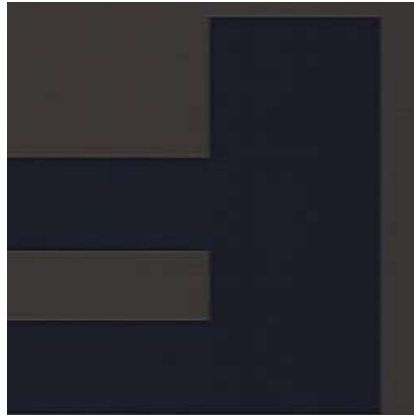
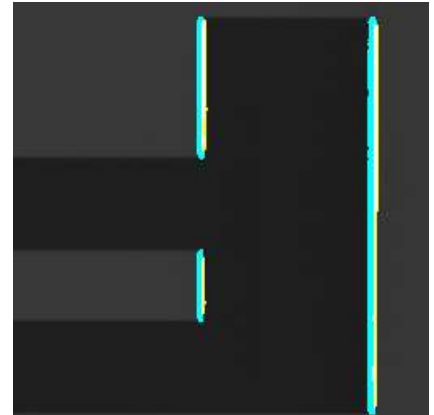
No.	#85, \$80	Date	2023/8/10 下午 02:48:28
Segment	1	Camera	1
Pattern	7920	Position[ x, y ]	430.1 [mm], 5923.7 [m], ( 138.1 [m] )
Type	面状重疵点縱向刀絲疵點	Size	H:68.4 ,V:179.2 [mm]
Result	-	Area	127.9 [mm2]
Inspection level	5/5,5/5,5/5,5/5,5/5	Label	-
Light	6,6,3/6,6,3

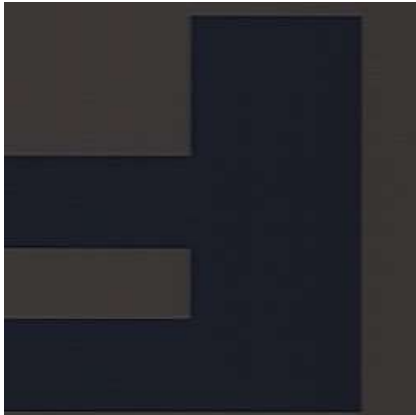
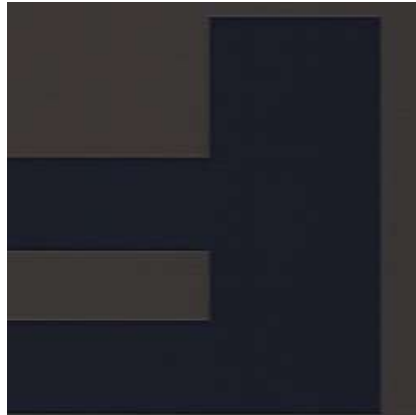
No.	#84, \$79	Date	2023/8/10 下午 02:48:28
Segment	1	Camera	1
Pattern	7919	Position[ x, y ]	126.4 [mm], 5923.4 [m], ( 138.4 [m] )
Type	面狀重疵點	Size	H:1.0 ,V:93.2 [mm]
Result	-	Area	47.2 [mm2]
Inspection level	5/5,5/5,5/5,5/5,5/5	Label	-
Light	6,6,3/6,6,3

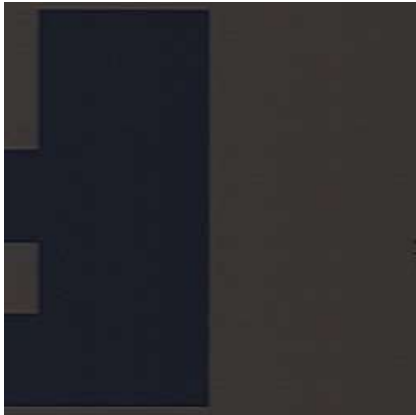
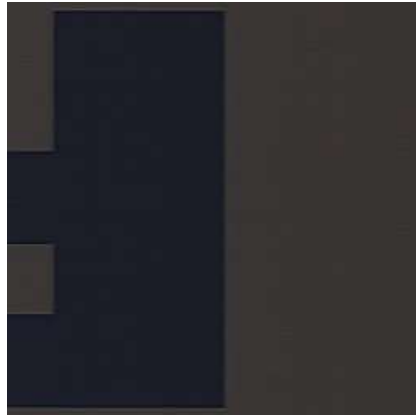
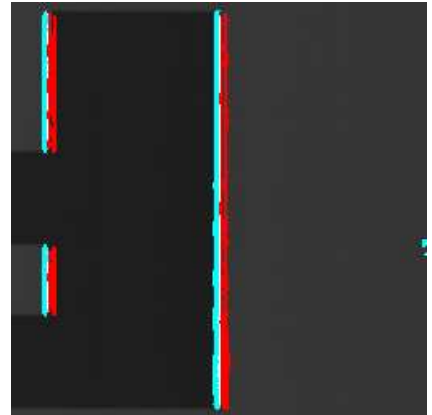
No.	#84, \$79	Date	2023/8/10 下午 02:48:28
Segment	1	Camera	1
Pattern	7919	Position[ x, y ]	448.4 [mm], 5923.0 [m], ( 138.7 [m] )
Type	点状疵点縱向刀絲疵點	Size	H:2.7 ,V:97.6 [mm]
Result	-	Area	115.4 [mm2]
Inspection level	5/5,5/5,5/5,5/5,5/5	Label	-
Light	6,6,3/6,6,3

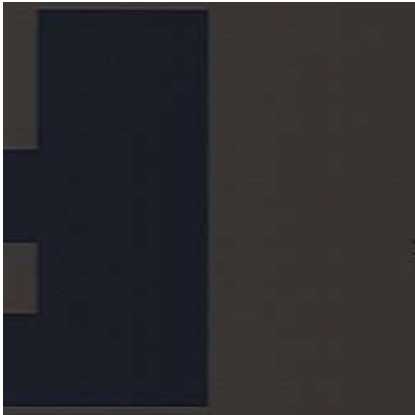
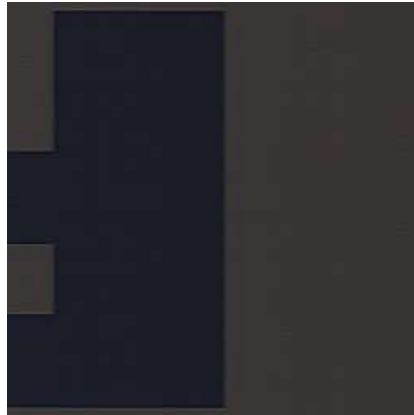
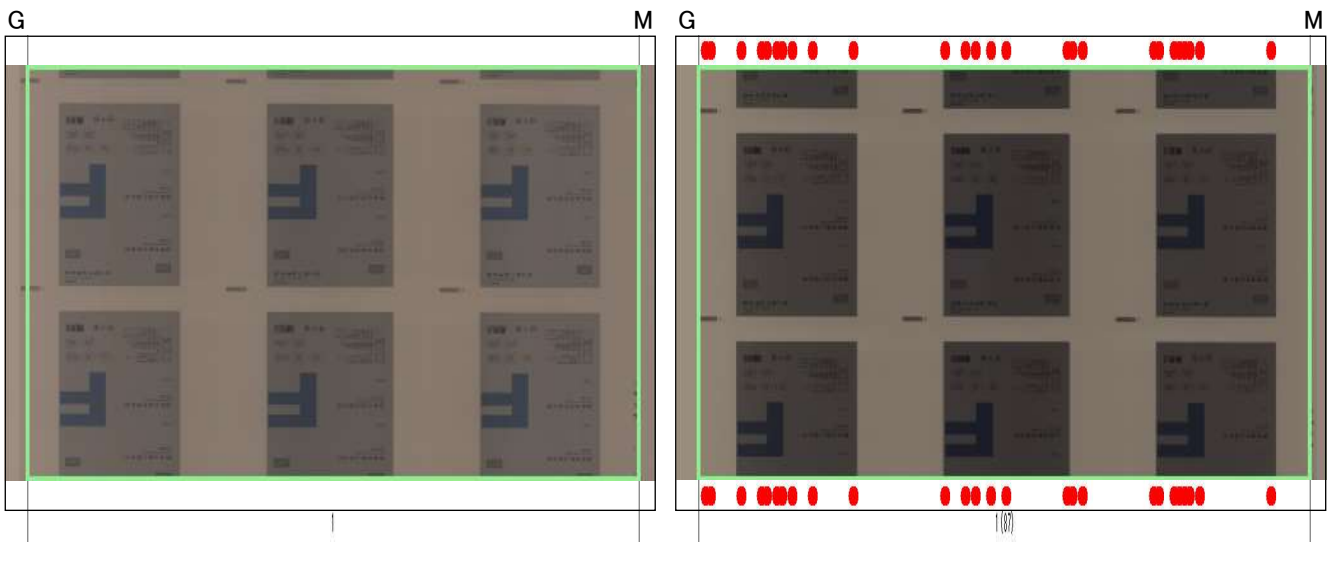
No.	#83, \$78	Date	2023/8/10 下午 02:48:28
Segment	1	Camera	1
Pattern	7918	Position[ x, y ]	771.4 [mm], 5922.6 [m], ( 139.1 [m] )
Type	点状疵点縱向刀絲疵點	Size	H:2.2 ,V:97.2 [mm]
Result	-	Area	51.7 [mm2]
Inspection level	5/5,5/5,5/5,5/5,5/5	Label	-
Light	6,6,3/6,6,3

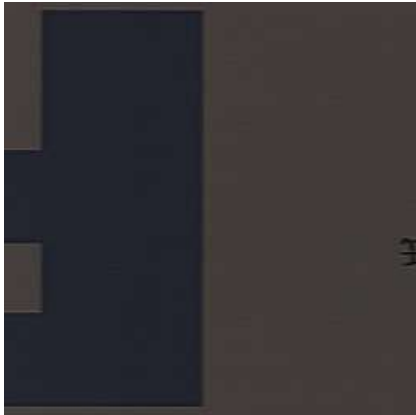
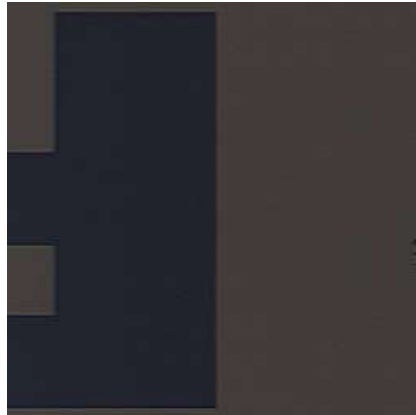
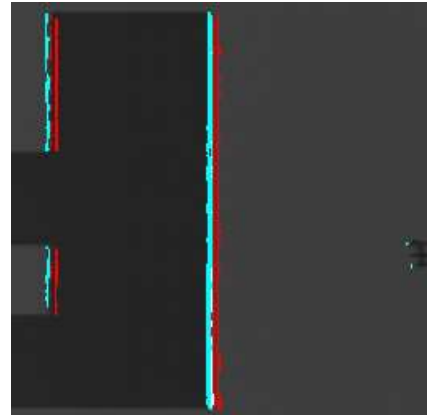
No.	#83, \$78	Date	2023/8/10 下午 02:48:28
Segment	1	Camera	1
Pattern	7918	Position[ x, y ]	126.8 [mm], 5922.6 [m], ( 139.1 [m] )
Type	点状疵点縱向刀絲疵點	Size	H:2.4 ,V:97.2 [mm]
Result	-	Area	81.2 [mm2]
Inspection level	5/5,5/5,5/5,5/5,5/5	Label	-
Light	6,6,3/6,6,3

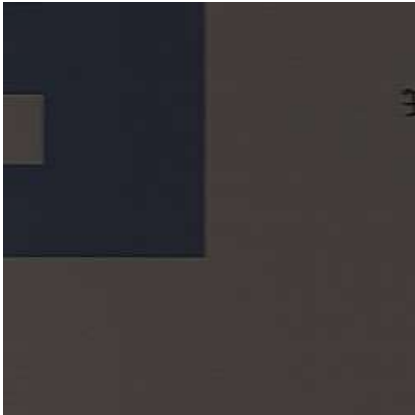
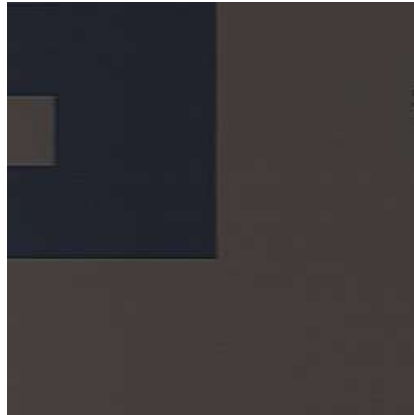
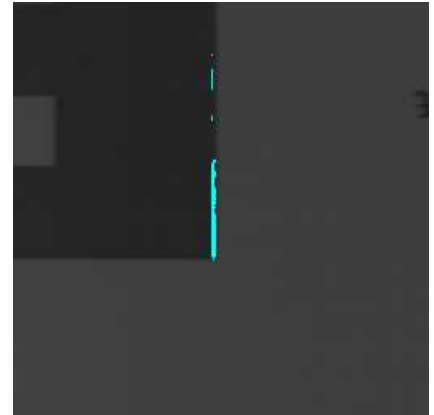
No.	#82, \$77	Date	2023/8/10 下午 02:48:25
Segment	1	Camera	1
Pattern	7917	Position[ x, y ]	126.6 [mm], 5921.9 [m], ( 139.8 [m] )
Type	縱向刀絲疵點	Size	H:0.7 ,V:24.0 [mm]
Result	-	Area	14.9 [mm2]
Inspection level	5/5,5/5,5/5,5/5,5/5	Label	-
Light	6,6,3/6,6,3

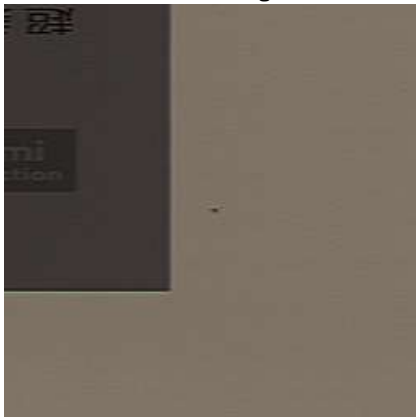
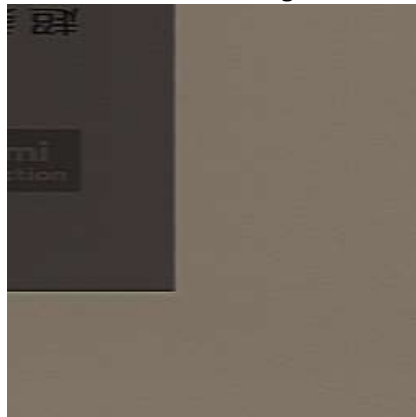
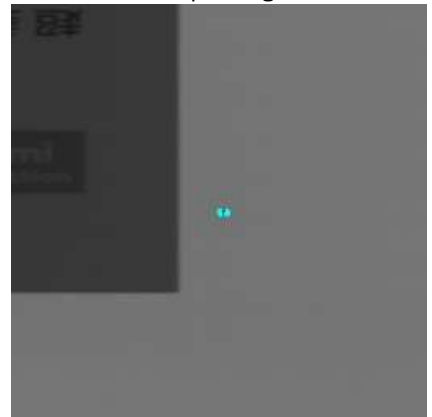
No.	#81, \$76	Date	2023/8/10 下午 02:47:28
Segment	1	Camera	1
Pattern	7820	Position[ x, y ]	573.9 [mm], 5849.2 [m], ( 212.6 [m] )
Type	縱向刀絲疵點	Size	H:2.0 ,V:1.2 [mm]
Result	-	Area	2.0 [mm2]
Inspection level	5/5,5/5,5/5,5/5,5/5	Label	-
Light	6,6,3/6,6,3

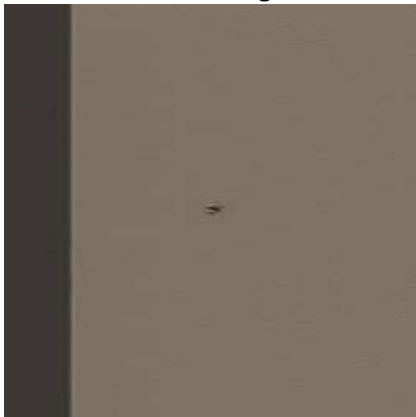
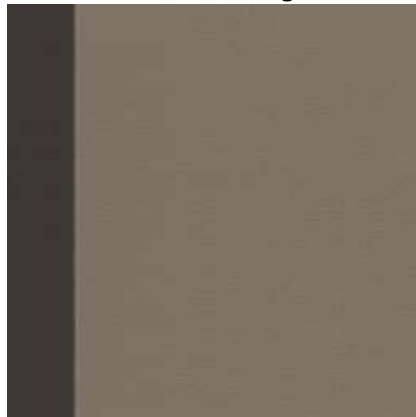
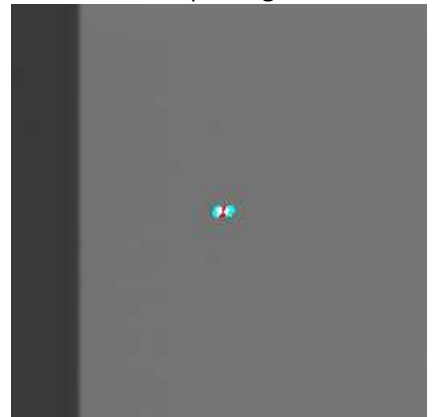
No.	#80, \$75	Date	2023/8/10 下午 02:35:22
Segment	1	Camera	1
Pattern	6578	Position[ x, y ]	589.5 [mm], 4921.3 [m], ( 1140.4 [m] )
Type	点状疵点縱向刀絲疵點	Size	H:3.4 ,V:2.4 [mm]
Result	-	Area	5.7 [mm2]
Inspection level	5/5,5/5,5/5,5/5,5/5	Label	-
Light	6,6,3/6,6,3

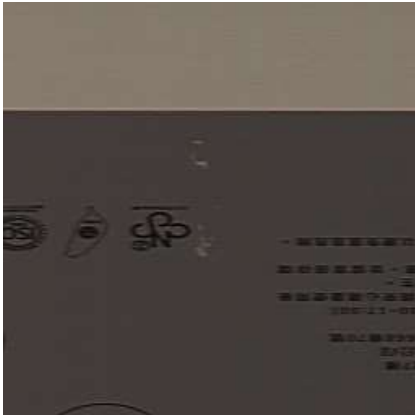
No.	#78, \$73	Date	2023/8/10 下午 02:23:04
Segment	1	Camera	1
Pattern	5314	Position[ x, y ]	142.2 [mm], 3976.5 [m], ( 2085.2 [m] )
Type	縱向刀絲疵點	Size	H:2.4 ,V:23.6 [mm]
Result	-	Area	5.7 [mm2]
Inspection level	5/5,5/5,5/5,5/5,5/5	Label	-
Light	6,6,3/6,6,3

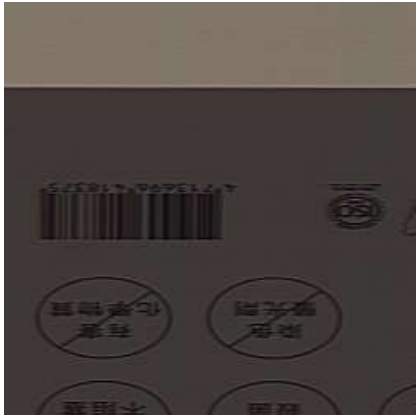
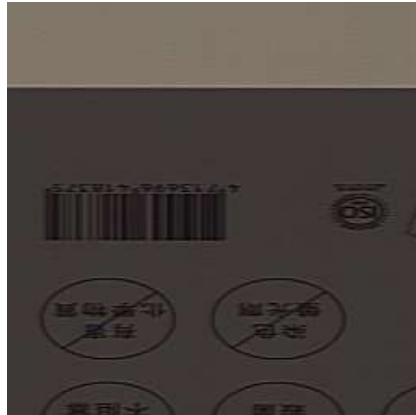
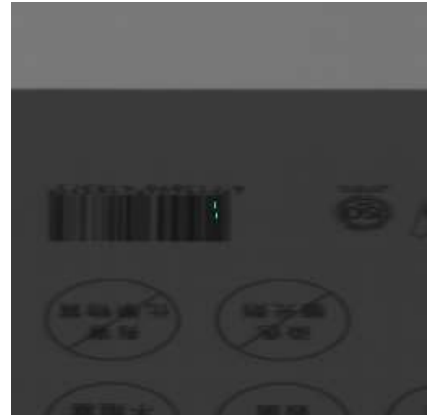
No.	#74, \$69	Date	2023/8/10 下午 02:11:31
Segment	1	Camera	1
Pattern	4129	Position[ x, y ]	736.7 [mm], 3091.2 [m], ( 2970.5 [m] )
Type	縱向刀絲疵點	Size	H:0.5 ,V:3.2 [mm]
Result	-	Area	0.3 [mm2]
Inspection level	1/5,1/5,1/5,1,5/1,5/5	Label	-
Light	6,6,3/6,6,3

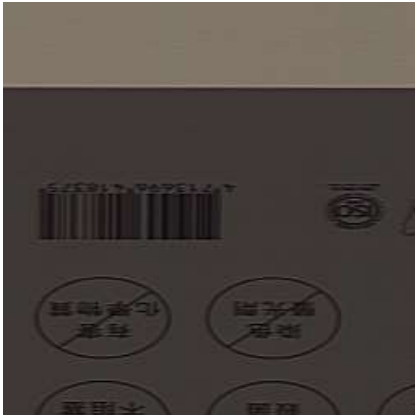
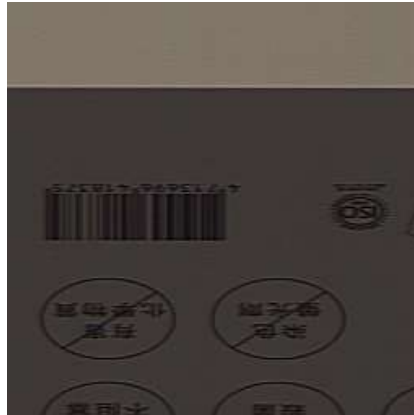
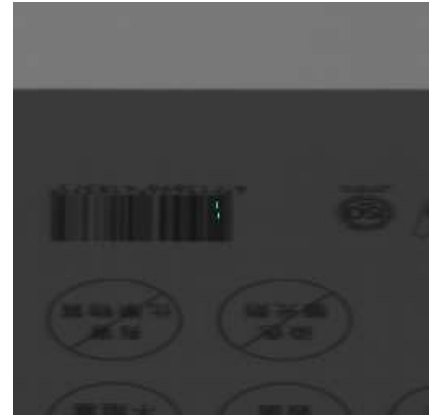
No.	#73, \$68	Date	2023/8/10 下午 02:11:30
Segment	1	Camera	1
Pattern	4127	Position[ x, y ]	736.7 [mm], 3090.1 [m], ( 2971.6 [m] )
Type	縱向刀絲疵點	Size	H:0.5 ,V:2.4 [mm]
Result	-	Area	0.7 [mm2]
Inspection level	1/5,1/5,1/5,1,5/1,5/5	Label	-
Light	6,6,3/6,6,3

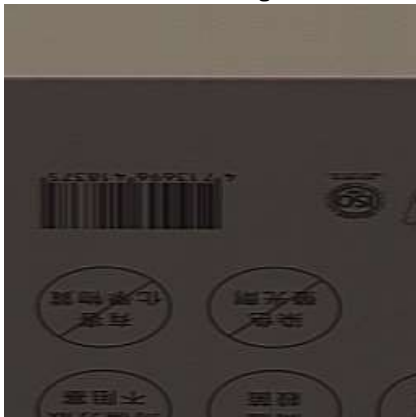
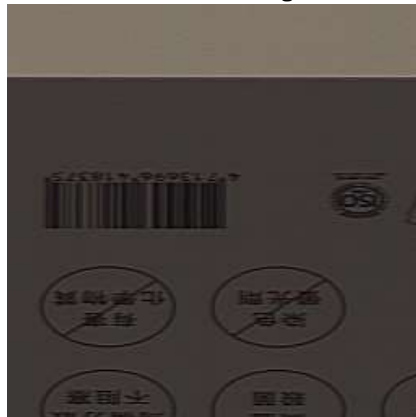
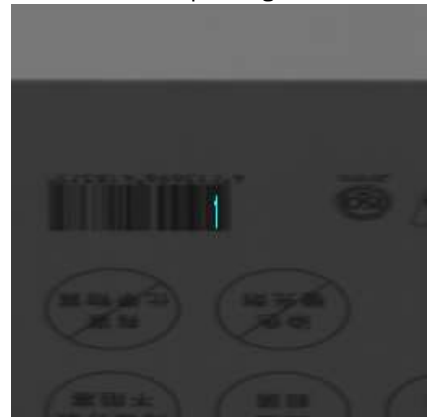
No.	#71, \$66	Date	2023/8/10 下午 02:11:28
Segment	1	Camera	1
Pattern	4124	Position[ x, y ]	736.7 [mm], 3087.9 [m], ( 2973.9 [m] )
Type	縱向刀絲疵點	Size	H:0.5 ,V:7.2 [mm]
Result	-	Area	1.9 [mm2]
Inspection level	1/5,1/5,1/5,1,5/1,5/5	Label	-
Light	6,6,3/6,6,3

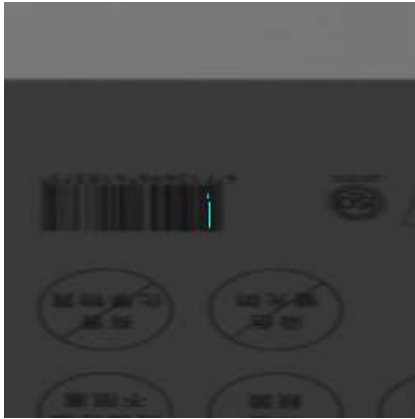
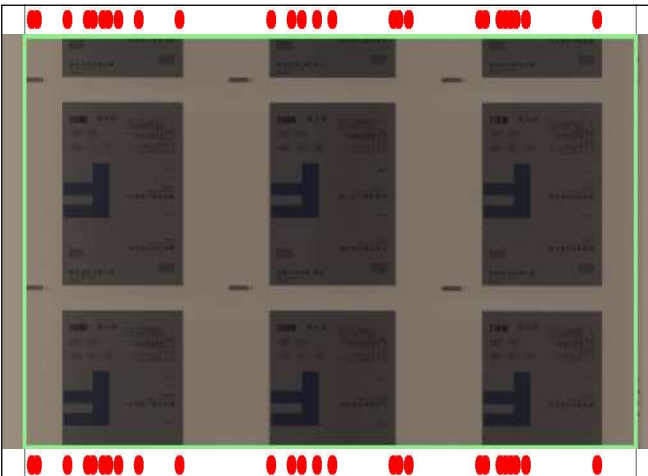
No.	#70, \$65	Date	2023/8/10 下午 02:11:28
Segment	1	Camera	1
Pattern	4123	Position[ x, y ]	736.7 [mm], 3086.8 [m], ( 2975.0 [m] )
Type	縱向刀絲疵點	Size	H:0.5 ,V:7.6 [mm]
Result	-	Area	1.5 [mm2]
Inspection level	1/5,1/5,1/5,1,5/1,5/5	Label	-
Light	6,6,3/6,6,3

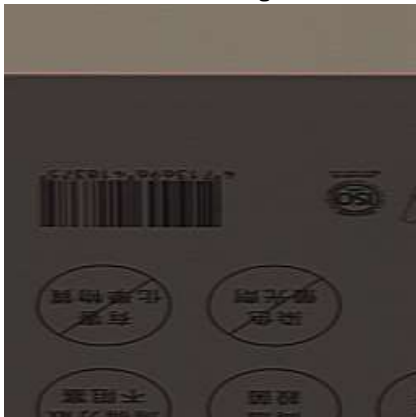
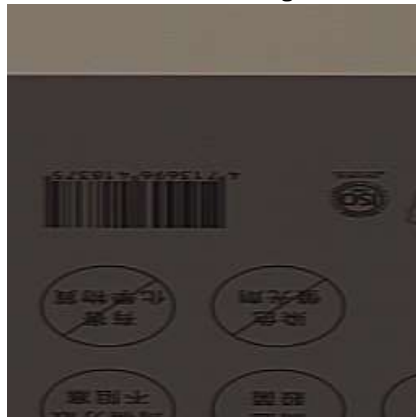
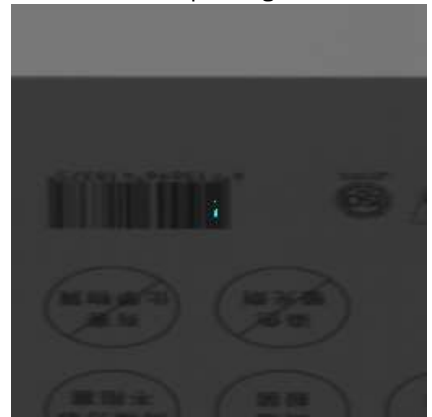
No.	#69, \$64	Date	2023/8/10 下午 02:11:27
Segment	1	Camera	1
Pattern	4122	Position[ x, y ]	736.7 [mm], 3086.0 [m], ( 2975.7 [m] )
Type	縱向刀絲疵點	Size	H:0.5 ,V:1.2 [mm]
Result	-	Area	0.5 [mm2]
Inspection level	1/5,1/5,1/5,1,5/1,5/5	Label	-
Light	6,6,3/6,6,3

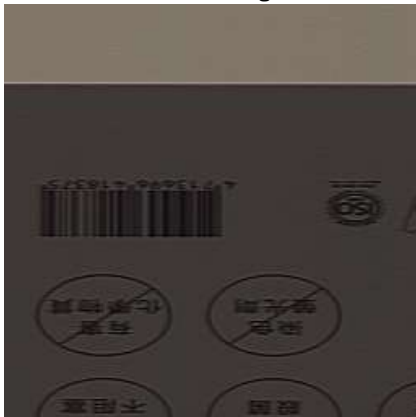
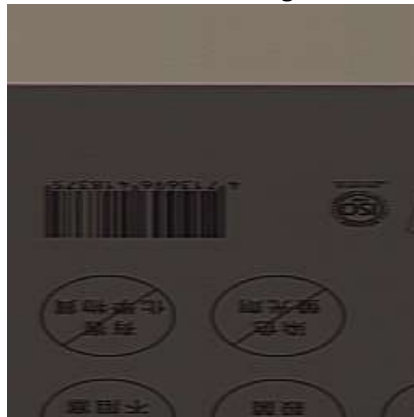
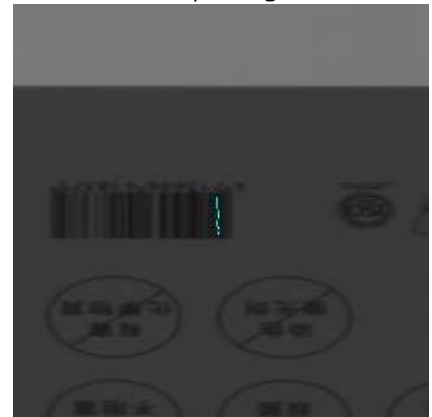
No.	#67, \$62	Date	2023/8/10 下午 02:11:25
Segment	1	Camera	1
Pattern	4118	Position[ x, y ]	736.7 [mm], 3083.0 [m], ( 2978.7 [m] )
Type	縱向刀絲疵點	Size	H:0.5 ,V:6.4 [mm]
Result	-	Area	1.0 [mm2]
Inspection level	1/5,1/5,1/5,1,5/1,5/5	Label	-
Light	6,6,3/6,6,3

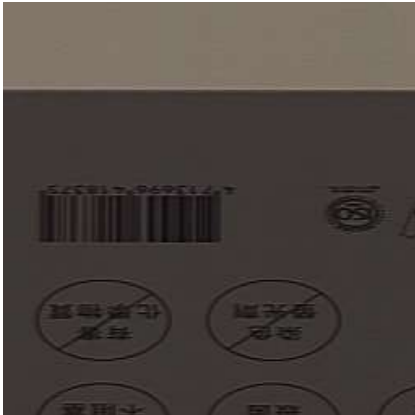
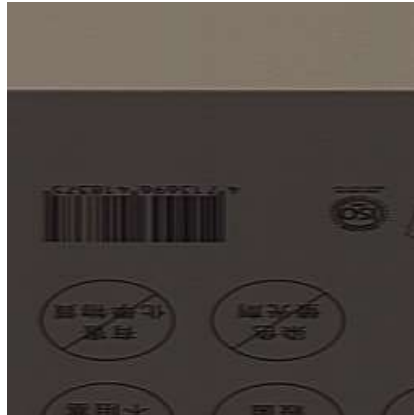
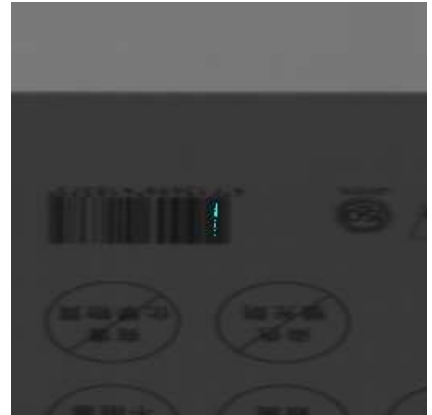
No.	#65, \$60	Date	2023/8/10 下午 02:10:46
Segment	1	Camera	1
Pattern	4052	Position[ x, y ]	736.7 [mm], 3034.1 [m], ( 3027.7 [m] )
Type	縱向刀絲疵點	Size	H:0.5 ,V:2.4 [mm]
Result	-	Area	0.7 [mm2]
Inspection level	1/1,1/1,1/1,1/1,1/1	Label	-
Light	6,6,3/6,6,3

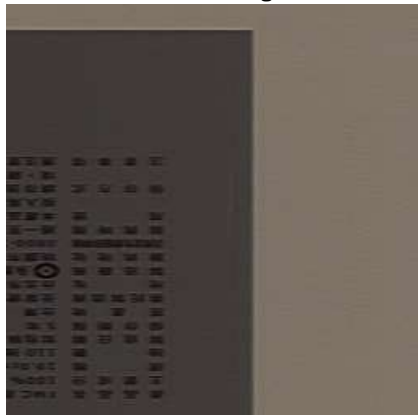
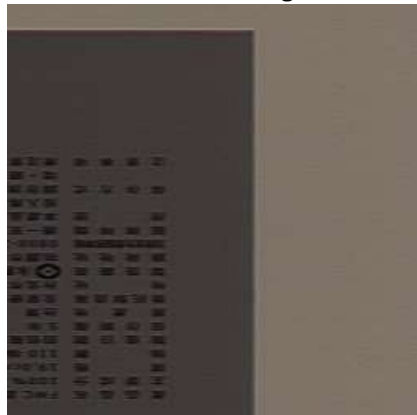
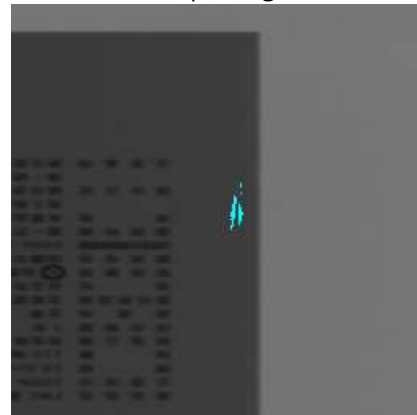
Defect image

No.	#63, \$58	Date	2023/8/10 下午 02:10:32
Segment	1	Camera	1
Pattern	4027	Position[ x, y ]	880.3 [mm], 3015.4 [m], ( 3046.3 [m] )
Type	縱向刀絲疵點	Size	H:2.0 ,V:7.6 [mm]
Result	-	Area	5.8 [mm2]
Inspection level	1/1,1/1,1/1,1/1,1/1	Label	-
Light	6,6,3/6,6,3

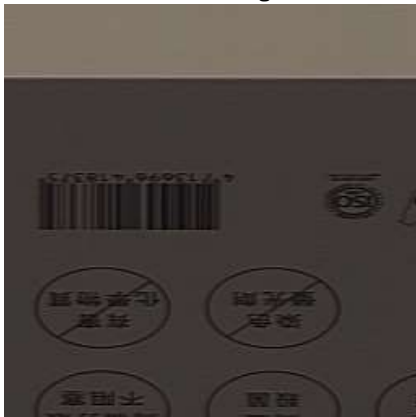
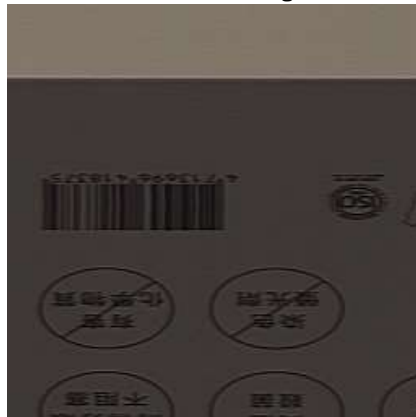
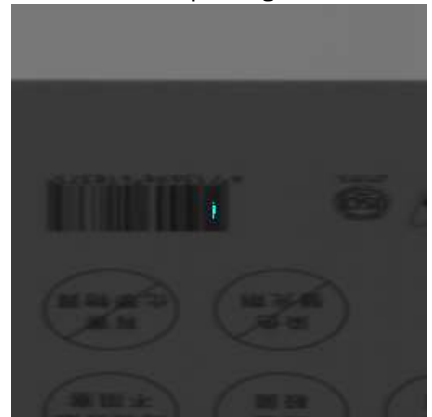
Defect image

No.	#60, \$55	Date	2023/8/10 下午 02:09:41
Segment	1	Camera	1
Pattern	3940	Position[ x, y ]	736.5 [mm], 2950.4 [m], ( 3111.3 [m] )
Type	縱向刀絲疵點	Size	H:0.5 ,V:2.4 [mm]
Result	-	Area	0.9 [mm2]
Inspection level	1/1,1/1,1/1,1/1,1/1,1/1	Label	-
Light	6,6,3/6,6,3

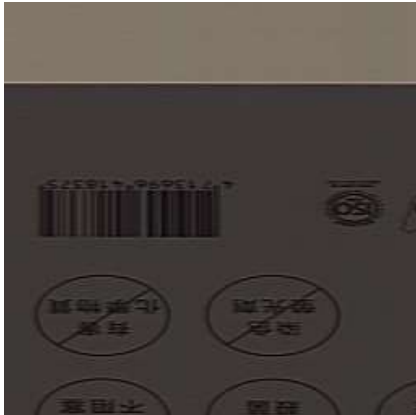
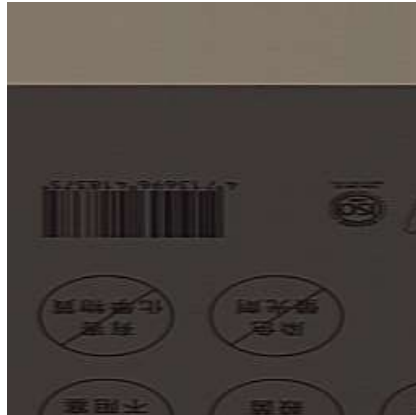
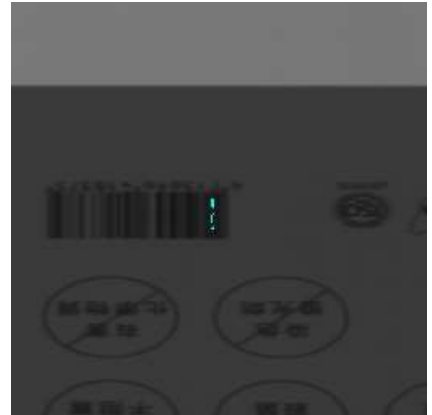
Defect image

No.	#59, \$54	Date	2023/8/10 下午 02:09:40
Segment	1	Camera	1
Pattern	3939	Position[ x, y ]	736.2 [mm], 2949.3 [m], ( 3112.5 [m] )
Type	縱向刀絲疵點	Size	H:0.5 ,V:5.2 [mm]
Result	-	Area	1.0 [mm2]
Inspection level	1/1,1/1,1/1,1/1,1/1,1/1	Label	-
Light	6,6,3/6,6,3

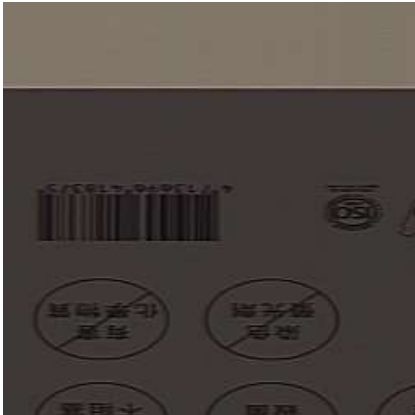
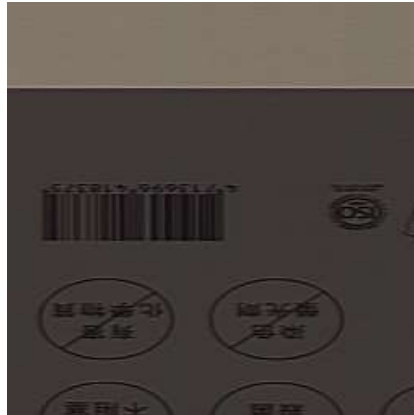
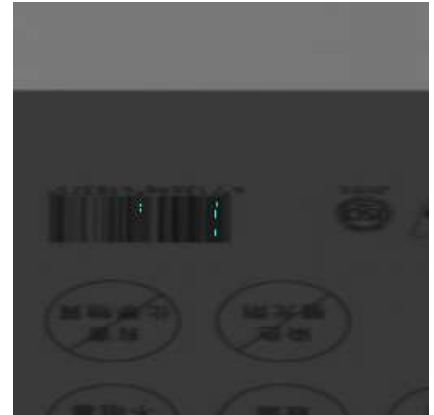
Defect image

No.	#58, \$53	Date	2023/8/10 下午 02:09:39
Segment	1	Camera	1
Pattern	3937	Position[ x, y ]	736.5 [mm], 2947.8 [m], ( 3114.0 [m] )
Type	縱向刀絲疵點	Size	H:0.5 ,V:3.2 [mm]
Result	-	Area	0.4 [mm2]
Inspection level	1/1,1/1,1/1,1/1,1/1	Label	-
Light	6,6,3/6,6,3

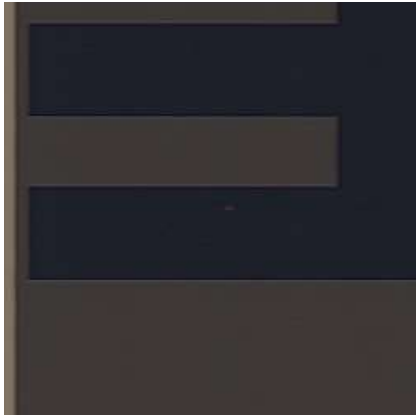
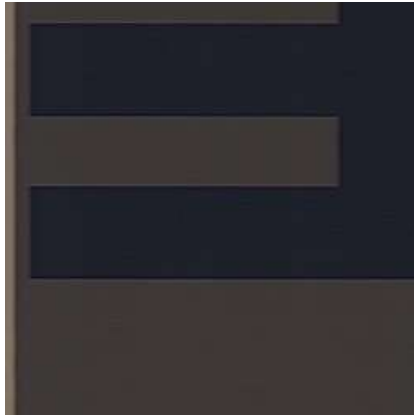
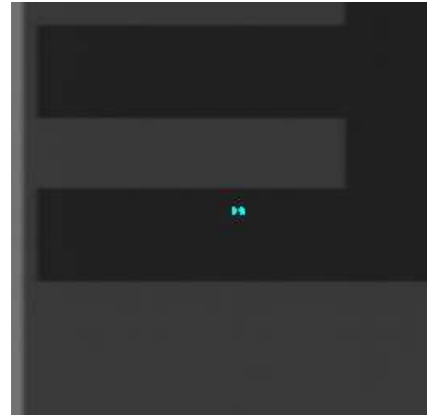
Defect image

No.	#56, \$51	Date	2023/8/10 下午 02:09:34
Segment	1	Camera	1
Pattern	3928	Position[ x, y ]	732.3 [mm], 2941.6 [m], ( 3120.1 [m] )
Type	縱向刀絲疵點	Size	H:2.0 ,V:1.2 [mm]
Result	-	Area	2.0 [mm2]
Inspection level	1/1,1/1,1/1,1/1,1/1	Label	-
Light	6,6,3/6,6,3

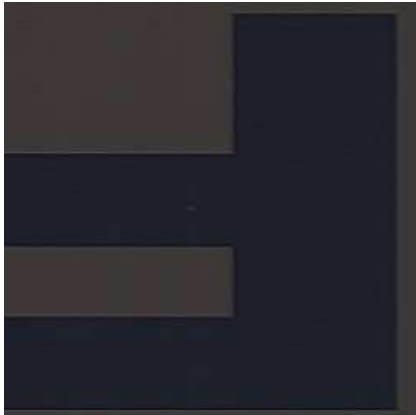
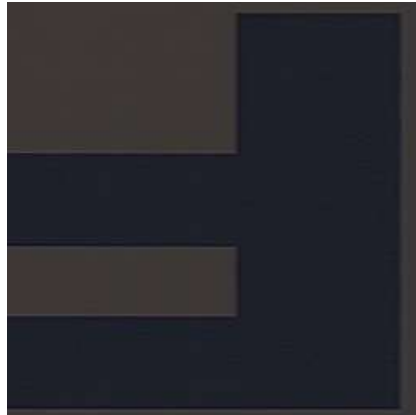
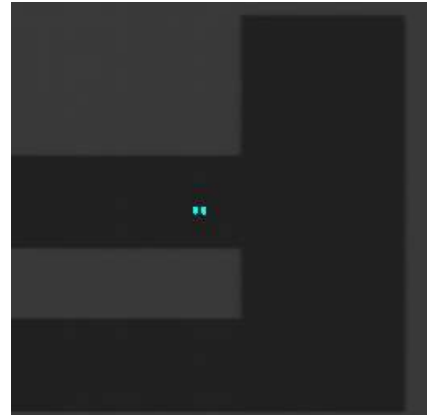
Defect image

No.	#55, \$50	Date	2023/8/10 下午 02:09:33
Segment	1	Camera	1
Pattern	3927	Position[ x, y ]	742.1 [mm], 2940.8 [m], ( 3120.9 [m] )
Type	縱向刀絲疵點	Size	H:2.0 ,V:1.2 [mm]
Result	-	Area	1.8 [mm2]
Inspection level	1/1,1/1,1/1,1/1,1/1,1/1	Label	-
Light	6,6,3/6,6,3

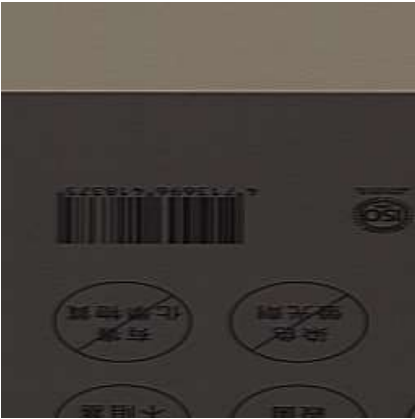
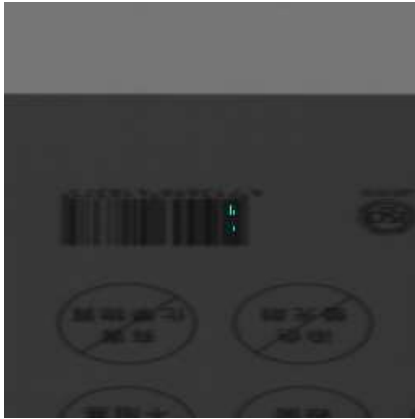
Defect image	Reference image	Shape image

No.	#53, \$48	Date	2023/8/10 下午 02:09:22
Segment	1	Camera	1
Pattern	3908	Position[ x, y ]	695.4 [mm], 2926.4 [m], ( 3135.3 [m] )
Type	縱向刀絲疵點	Size	H:1.2 ,V:1.2 [mm]
Result	-	Area	0.6 [mm2]
Inspection level	1/1,1/1,1/1,1/1,1/1,1/1	Label	-
Light	6,6,3/6,6,3

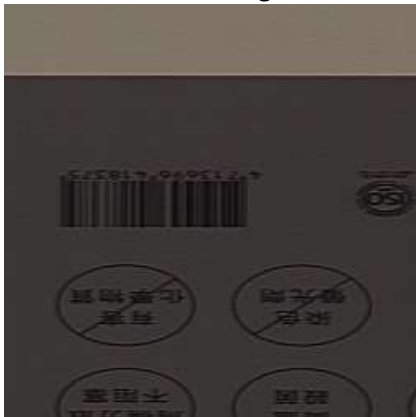
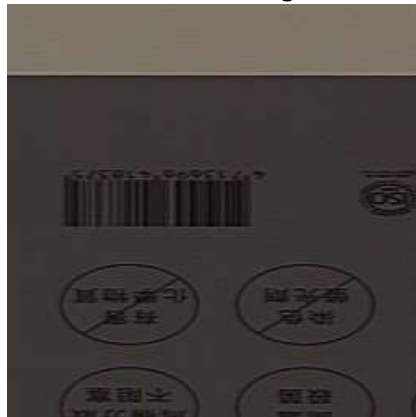
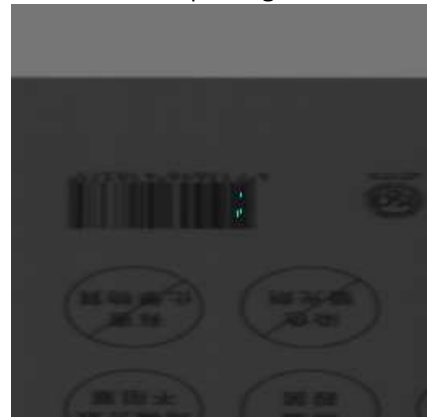
Defect image

No.	#52, \$47	Date	2023/8/10 下午 02:09:20
Segment	1	Camera	1
Pattern	3904	Position[ x, y ]	412.0 [mm], 2923.1 [m], ( 3138.6 [m] )
Type	縱向刀絲疵點	Size	H:0.7 ,V:1.2 [mm]
Result	-	Area	0.3 [mm2]
Inspection level	1/1,1/1,1/1,1/1,1/1,1/1	Label	-
Light	6,6,3/6,6,3

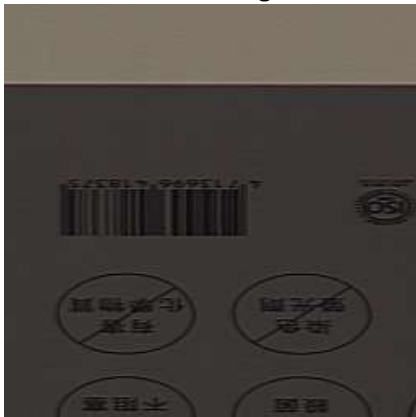
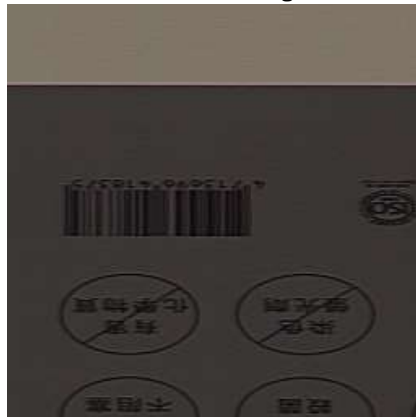
Defect image

No.	#51, \$46	Date	2023/8/10 下午 02:09:19
Segment	1	Camera	1
Pattern	3903	Position[ x, y ]	412.0 [mm], 2922.4 [m], ( 3139.4 [m] )
Type	縱向刀絲疵點	Size	H:0.7 ,V:4.4 [mm]
Result	-	Area	0.6 [mm2]
Inspection level	1/1,1/1,1/1,1/1,1/1	Label	-
Light	6,6,3/6,6,3

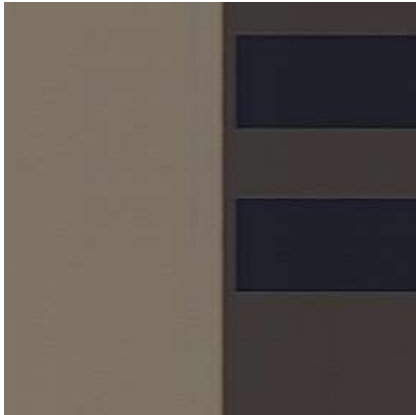
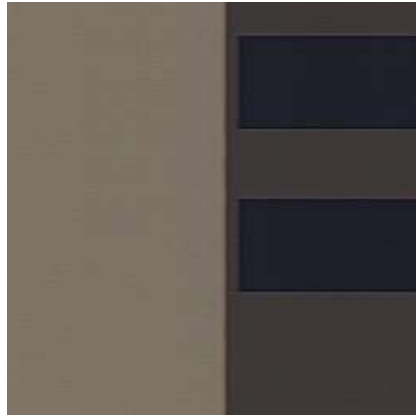
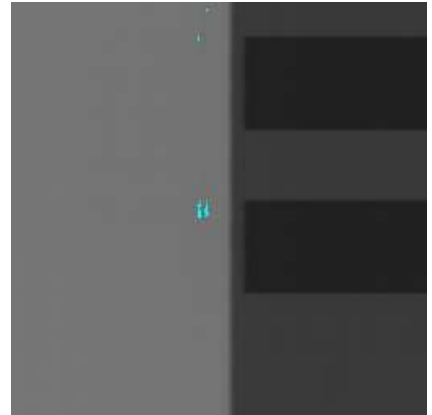
No.	#50, \$45	Date	2023/8/10 下午 02:09:13
Segment	1	Camera	1
Pattern	3892	Position[ x, y ]	695.7 [mm], 2914.3 [m], ( 3147.4 [m] )
Type	縱向刀絲疵點	Size	H:1.7 ,V:2.8 [mm]
Result	-	Area	2.1 [mm2]
Inspection level	1/1,1/1,1/1,1/1,1/1	Label	-
Light	6,6,3/6,6,3

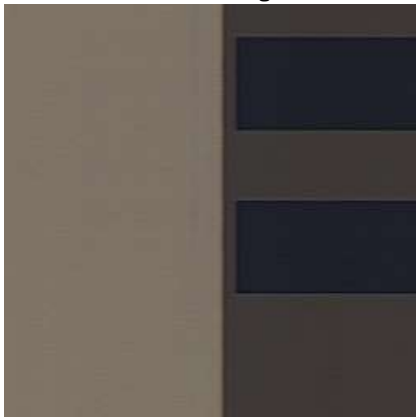
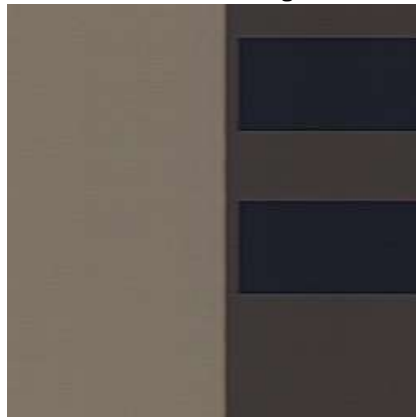
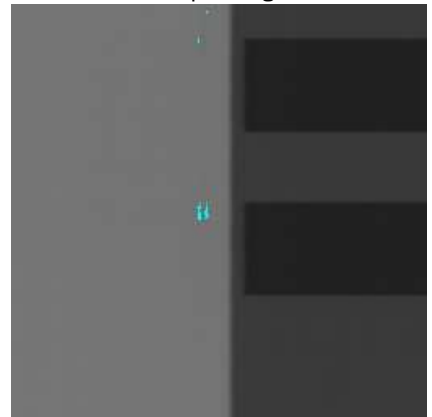
No.	#49, \$44	Date	2023/8/10 下午 02:09:11
Segment	1	Camera	1
Pattern	3889	Position[ x, y ]	471.8 [mm], 2912.4 [m], ( 3149.4 [m] )
Type	縱向刀絲疵點	Size	H:1.5 ,V:2.8 [mm]
Result	-	Area	2.1 [mm2]
Inspection level	1/1,1/1,1/1,1/1,1/1,1/1	Label	-
Light	6,6,3/6,6,3
