# Inspection Result (Individual Data)

Lot number : 6

Inspected date : 2023/8/10 下午 01:31:18 ~ 2023/8/10 下午 02:50:20

商品名	標準透明6-6-3	周長	
顧客名		Ex1	
CODE番号		Ex2	
基材		Ex3

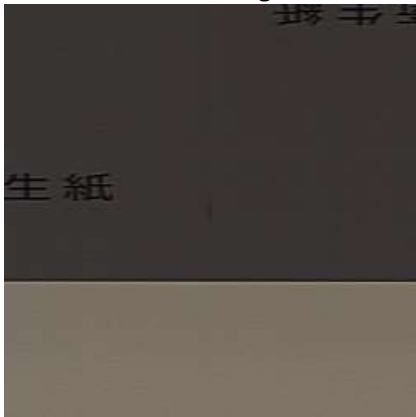
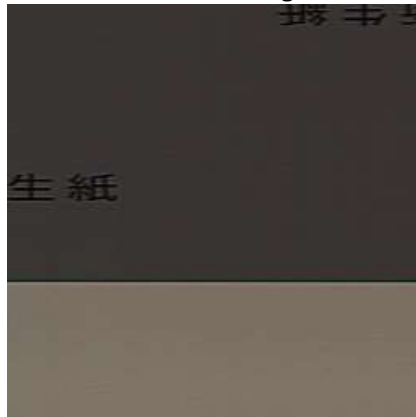
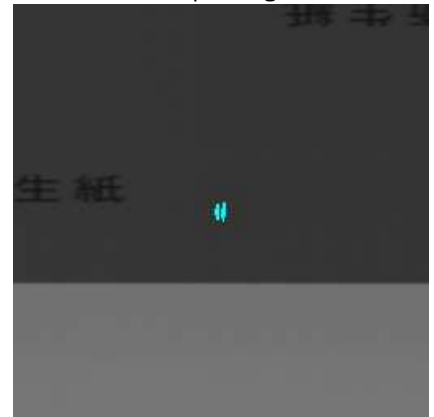
No.	#49, \$44	Date	2023/8/10 下午 02:09:11
Segment	1	Camera	1
Pattern	3889	Position[ x, y ]	471.6 [mm], 2911.8 [m], ( 3149.9 [m] )
Type	縱向刀絲疵點	Size	H:1.7 ,V:4.0 [mm]
Result	-	Area	4.3 [mm2]
Inspection level	1/1,1/1,1/1,1/1,1/1	Label	-
Light	6,6,3/6,6,3

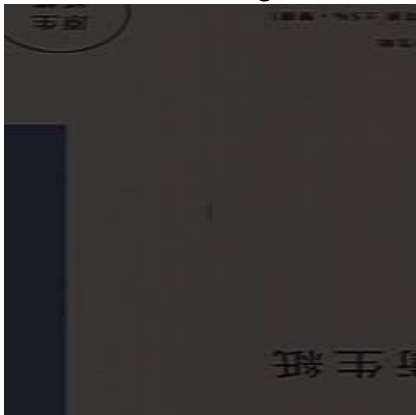
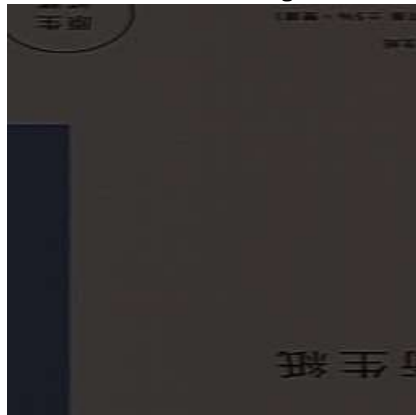
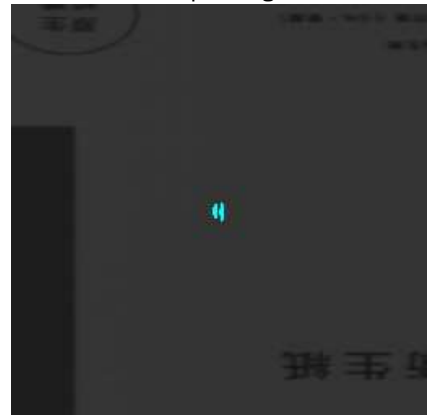
No.	#48, \$43	Date	2023/8/10 下午 02:09:10
Segment	1	Camera	1
Pattern	3888	Position[ x, y ]	471.6 [mm], 2911.3 [m], ( 3150.5 [m] )
Type	縱向刀絲疵點	Size	H:1.7 ,V:4.0 [mm]
Result	-	Area	4.2 [mm2]
Inspection level	1/1,1/1,1/1,1/1,1/1,1/1	Label	-
Light	6,6,3/6,6,3
