# Inspection Result (Individual Data)

Lot number : 3

Inspected date : 2023/7/19 上午 09:46:19 ~ 2023/7/19 上午 11:17:03

商品名	乳白フィルム	周長
顧客名	最高速度214m/min 分解能0.4mm	Ex1
CODE番号		Ex2
基材		Ex3

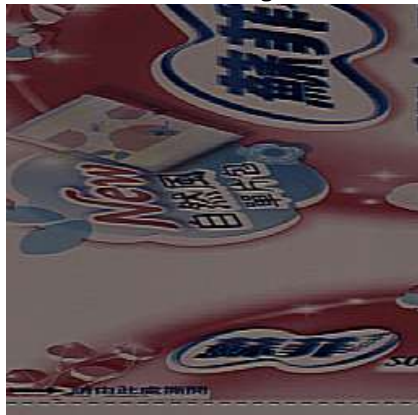
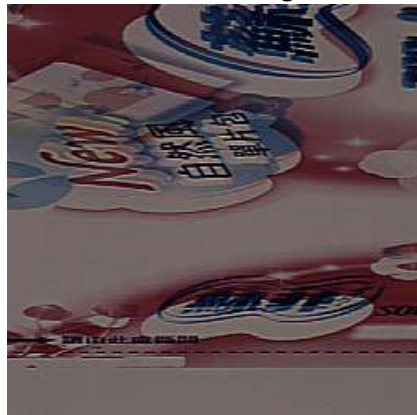
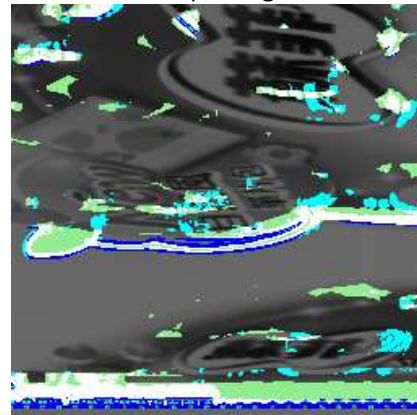
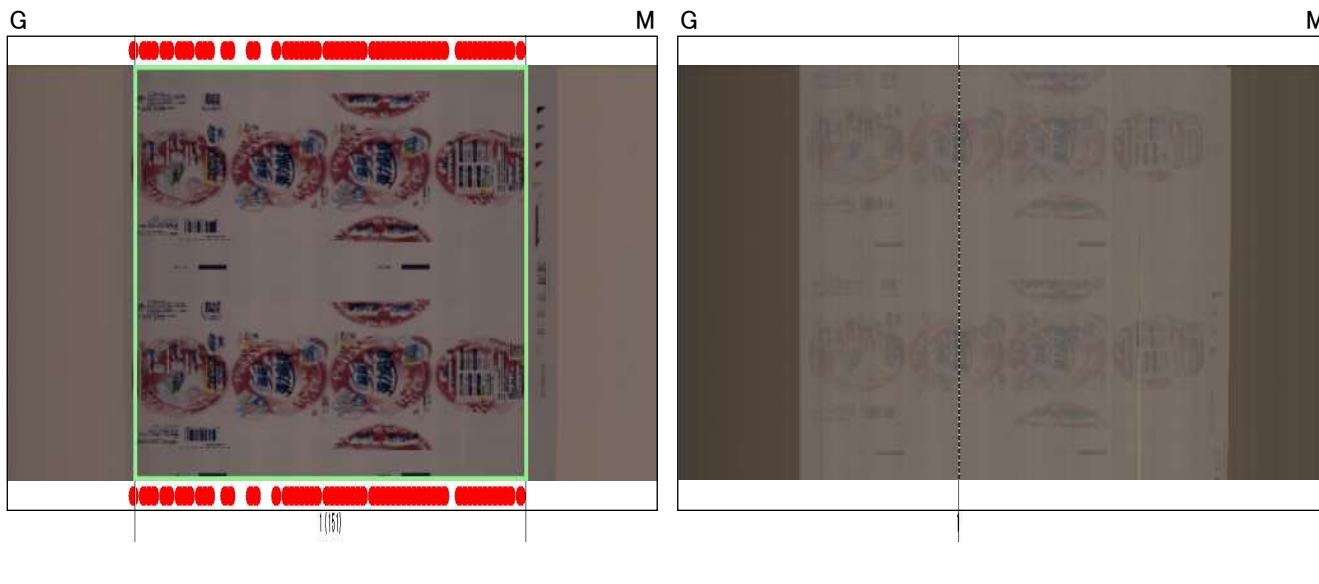
Defect image

No.	#165, \$151	Date	2023/7/19 上午 11:15:31
Segment	1	Camera	0
Pattern	14289	Position[ x, y ]	226.4 [mm], 7003.4 [m], ( 112.3 [m] )
Type	淡瑕疵縱向刀絲疵點橫向刀絲	Size	H:124.4 ,V:136.9 [mm]
Result	OK	Area	373.9 [mm2]
Inspection level	0/5,0/5,4/3,4,4/3,4/3	Label	-
Light	6,6,3/6,6,3

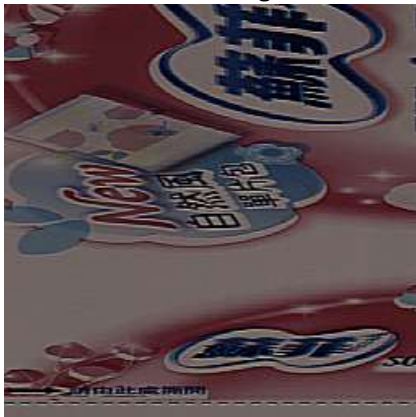
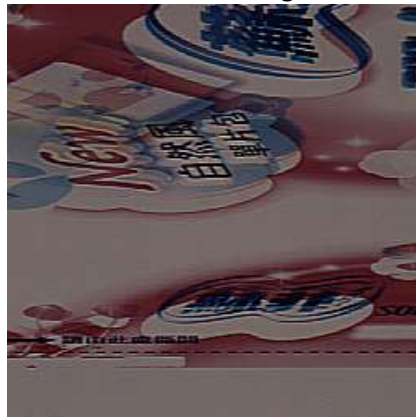
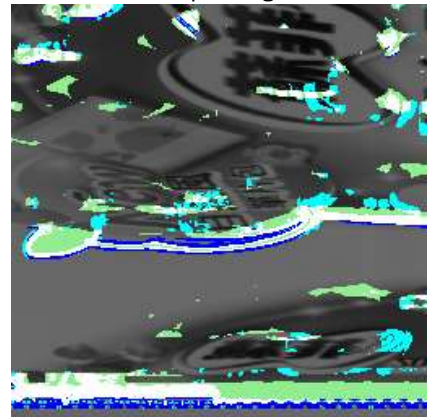
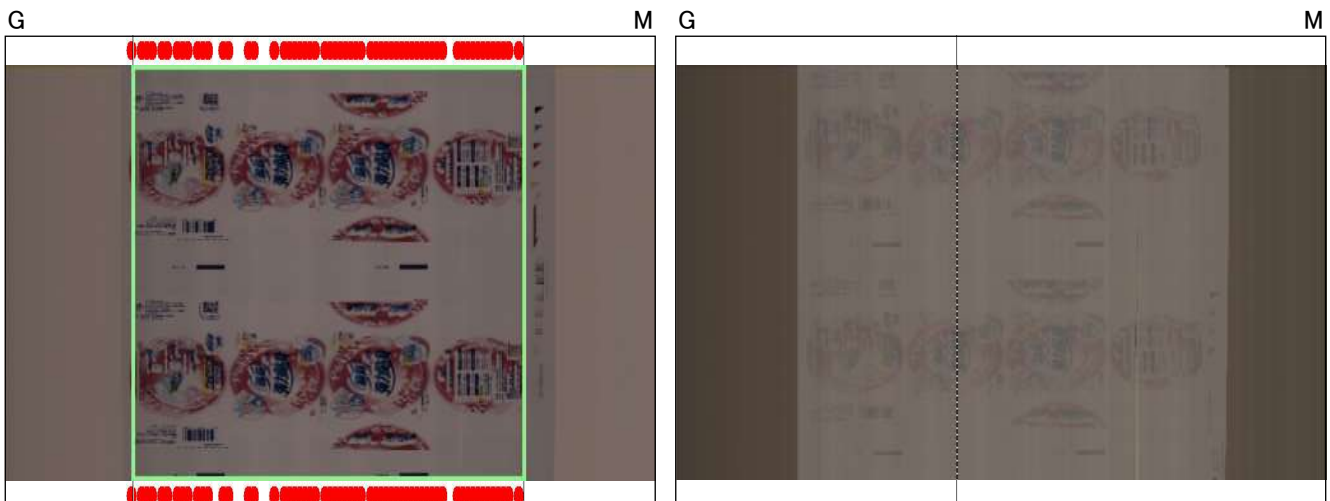
Defect image

No.	#163, \$150	Date	2023/7/19 上午 11:15:31
Segment	1	Camera	0
Pattern	14288	Position[ x, y ]	244.0 [mm], 7003.0 [m], ( 112.7 [m] )
Type	淡瑕疵橫向刀絲	Size	H:51.9 ,V:23.4 [mm]
Result	OK	Area	176.0 [mm2]
Inspection level	0/5,0/5,4/3,4,4/3,4/3	Label	-
Light	6,6,3/6,6,3

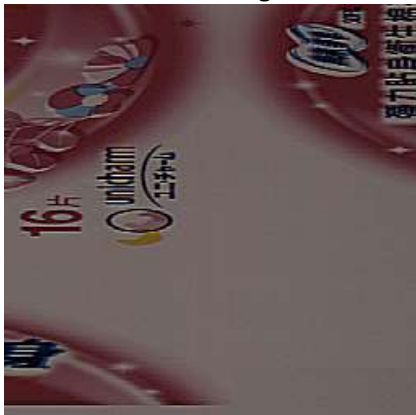
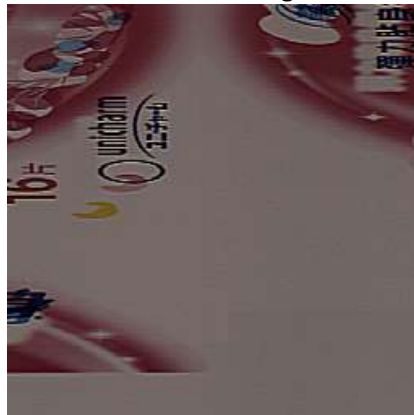
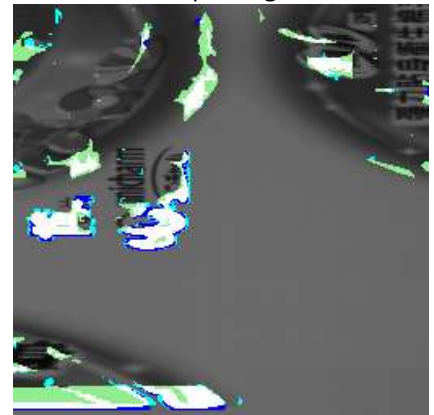
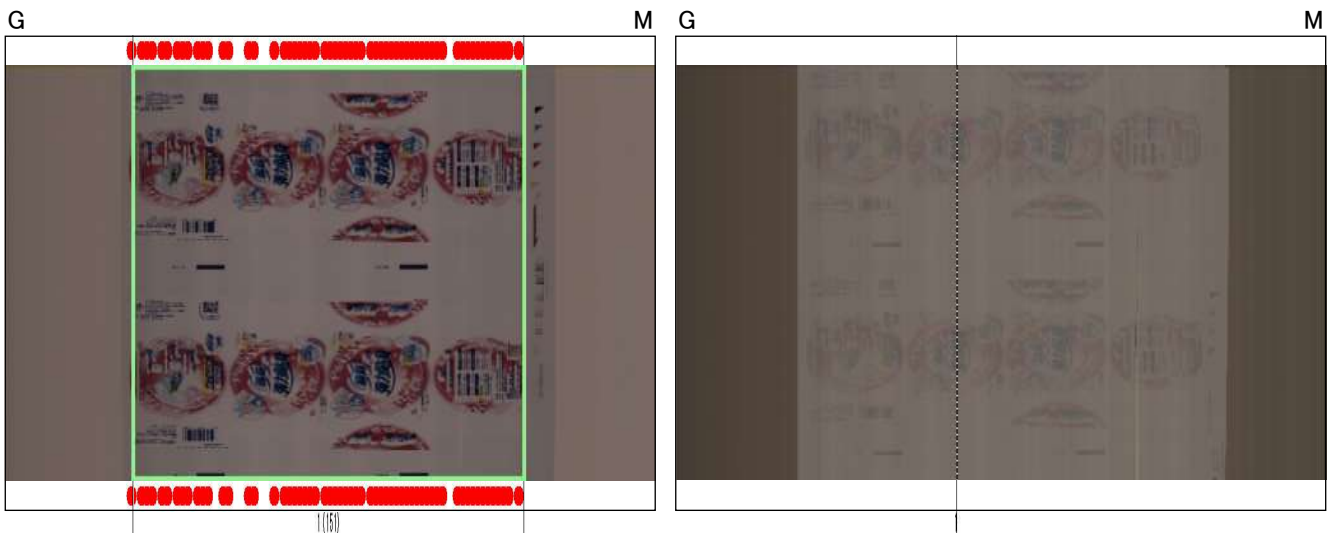
Defect image

No.	#162, \$149	Date	2023/7/19 上午 11:15:30
Segment	1	Camera	0
Pattern	14287	Position[ x, y ]	223.0 [mm], 7002.2 [m], ( 113.5 [m] )
Type	淡瑕疵縱向刀絲疵點橫向刀絲	Size	H:102.4 ,V:134.2 [mm]
Result	OK	Area	363.7 [mm2]
Inspection level	0/5,0/5,4/3,4,4/3,4/3	Label	-
Light	6,6,3/6,6,3

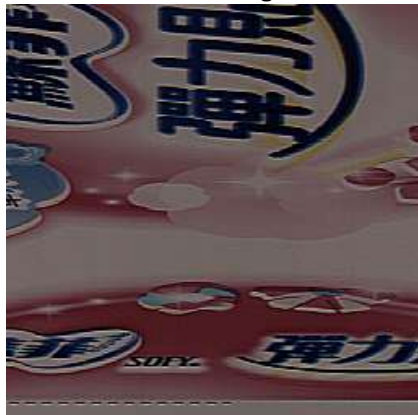
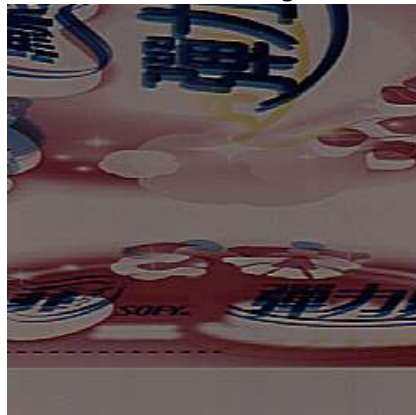
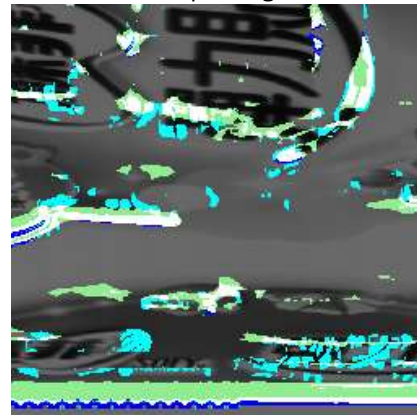
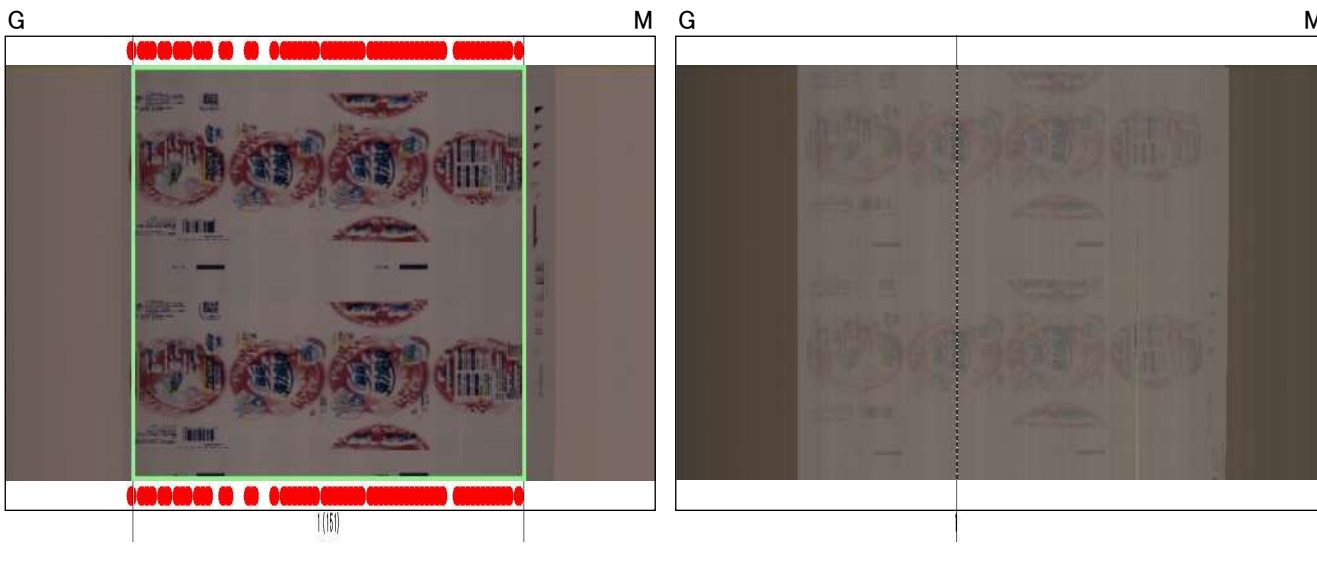
Defect image

No.	#162, \$149	Date	2023/7/19 上午 11:15:30
Segment	1	Camera	0
Pattern	14287	Position[ x, y ]	230.7 [mm], 7002.4 [m], ( 113.3 [m] )
Type	淡瑕疵縱向刀絲疵點橫向刀絲	Size	H:124.5 ,V:248.9 [mm]
Result	OK	Area	380.8 [mm2]
Inspection level	0/5,0/5,4/3,4,4/3,4/3	Label	-
Light	6,6,3/6,6,3

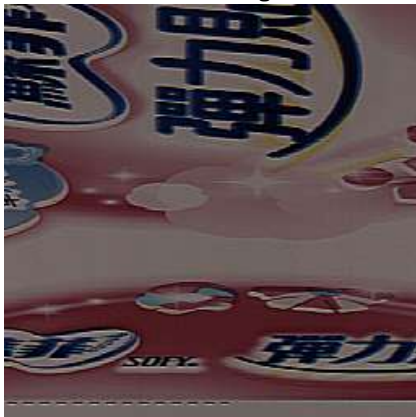
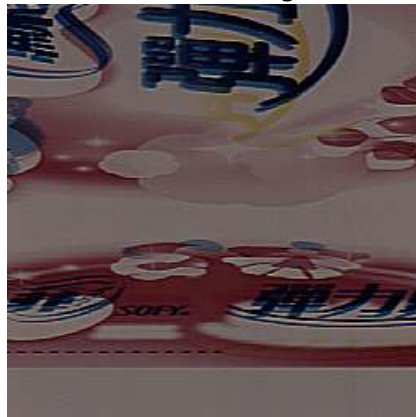
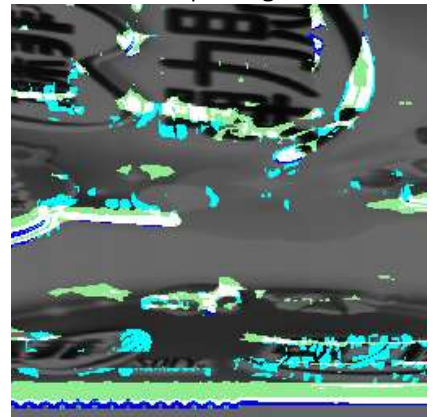
Defect image

No.	#161, \$148	Date	2023/7/19 上午 11:15:30
Segment	1	Camera	0
Pattern	14286	Position[ x, y ]	240.5 [mm], 7001.8 [m], ( 113.9 [m] )
Type	淡瑕疵縱向刀絲疵點橫向刀絲	Size	H:71.3 ,V:175.0 [mm]
Result	OK	Area	236.0 [mm2]
Inspection level	0/5,0/5,4/3,4,4/3,4/3	Label	-
Light	6,6,3/6,6,3

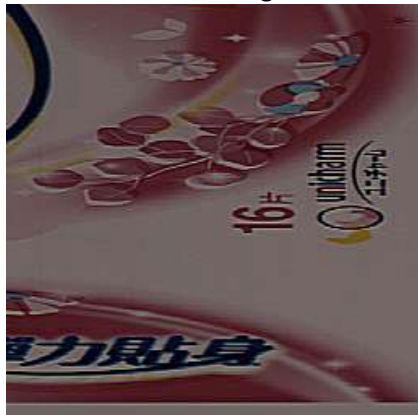
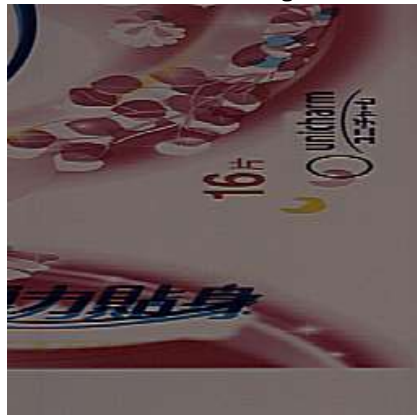
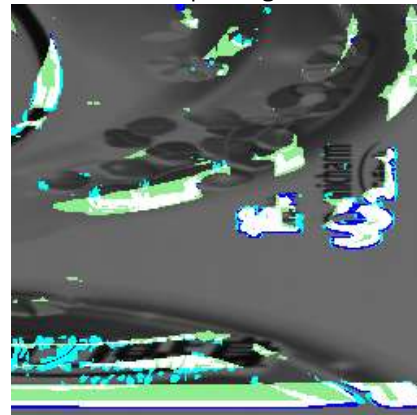
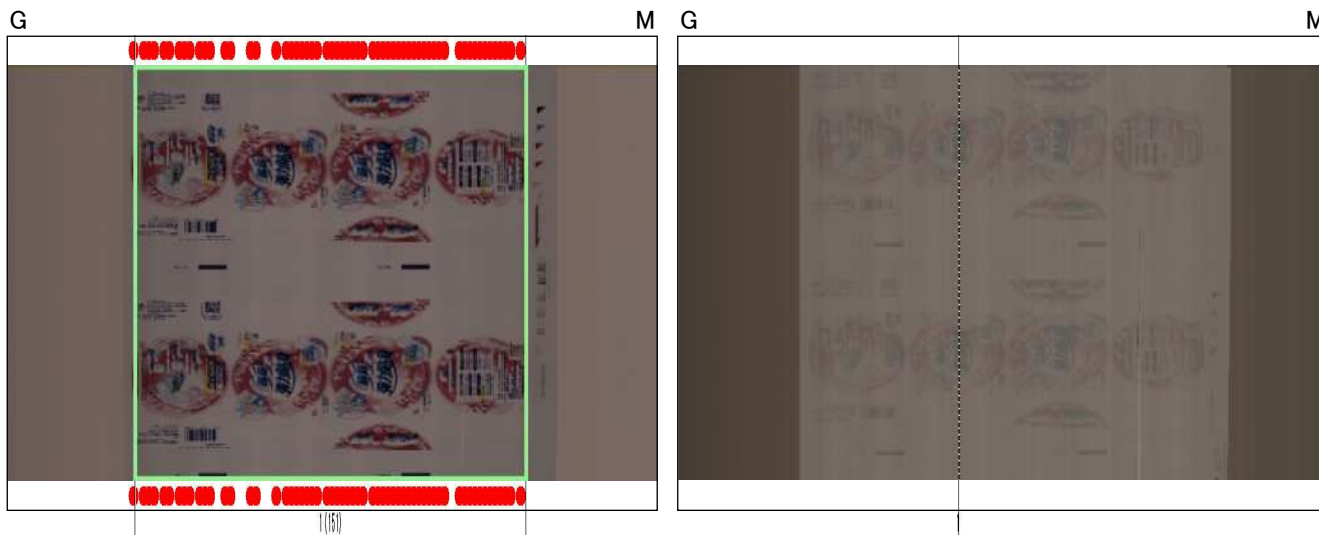
Defect image

No.	#161, \$148	Date	2023/7/19 上午 11:15:30
Segment	1	Camera	0
Pattern	14286	Position[ x, y ]	220.5 [mm], 7001.9 [m], ( 113.8 [m] )
Type	淡瑕疵縱向刀絲疵點橫向刀絲	Size	H:124.5 ,V:131.8 [mm]
Result	OK	Area	392.6 [mm2]
Inspection level	0/5,0/5,4/3,4,4/3,4/3	Label	-
Light	6,6,3/6,6,3

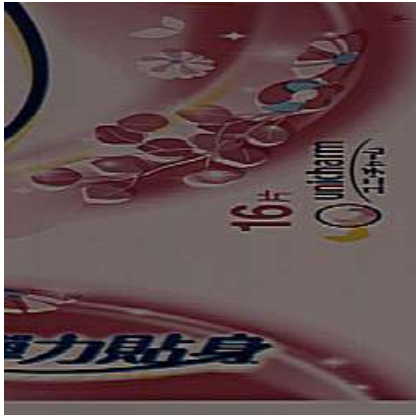
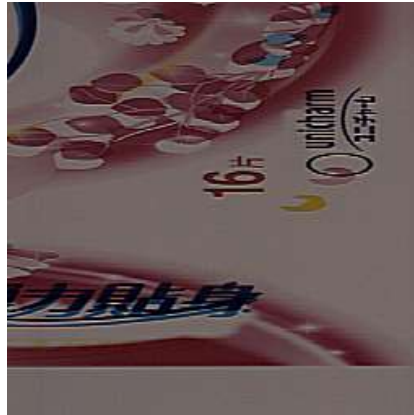
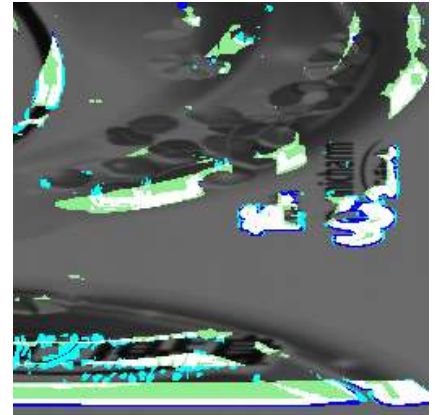
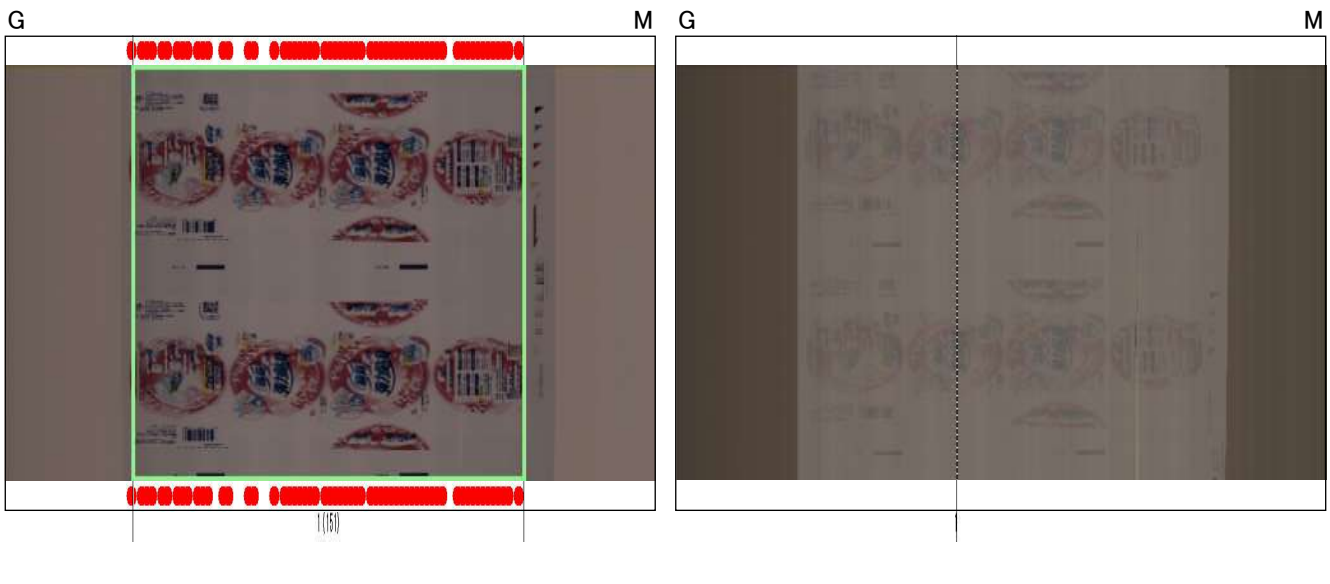
Defect image

No.	#160, \$147	Date	2023/7/19 上午 11:15:29
Segment	1	Camera	0
Pattern	14285	Position[ x, y ]	235.0 [mm], 7001.3 [m], ( 114.5 [m] )
Type	淡瑕疵縱向刀絲疵點橫向刀絲	Size	H:100.6 ,V:166.7 [mm]
Result	OK	Area	223.1 [mm2]
Inspection level	0/5,0/5,4/3,4,4/3,4/3	Label	-
Light	6,6,3/6,6,3

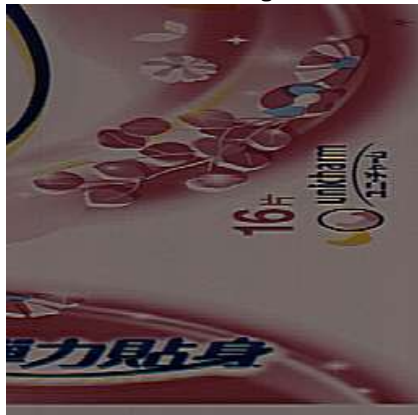
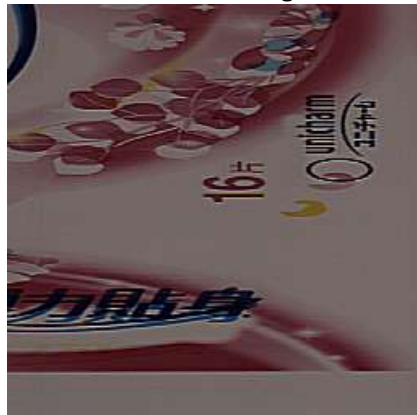
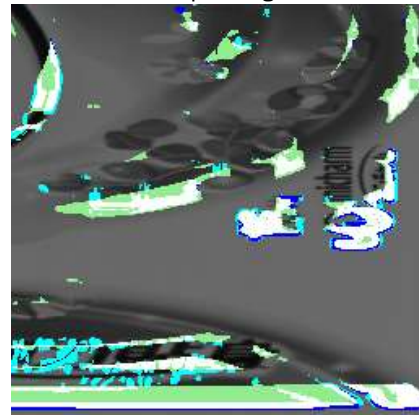
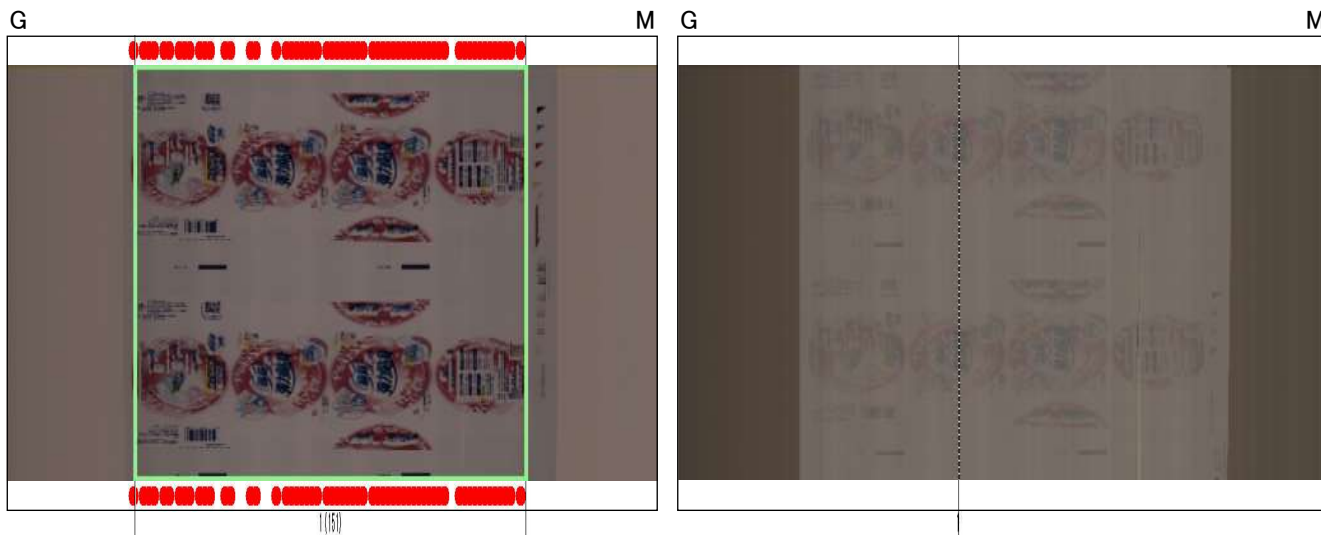
Defect image

No.	#160, \$147	Date	2023/7/19 上午 11:15:29
Segment	1	Camera	0
Pattern	14285	Position[ x, y ]	230.5 [mm], 7001.4 [m], ( 114.3 [m] )
Type	淡瑕疵縱向刀絲疵點橫向刀絲	Size	H:103.1 ,V:211.9 [mm]
Result	OK	Area	404.1 [mm2]
Inspection level	0/5,0/5,4/3,4,4/3,4/3	Label	-
Light	6,6,3/6,6,3

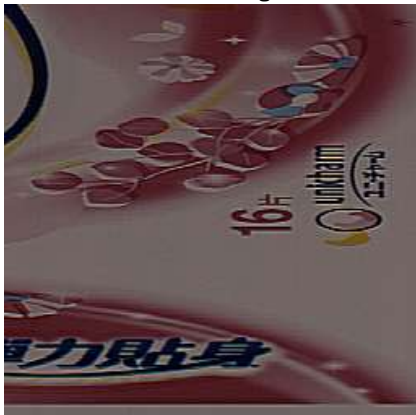
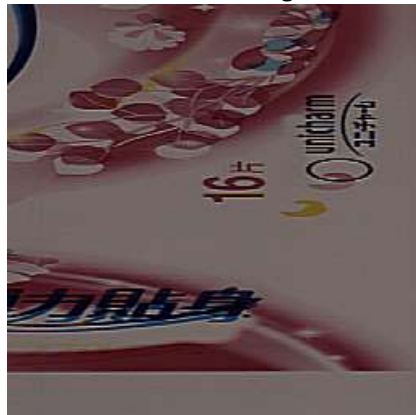
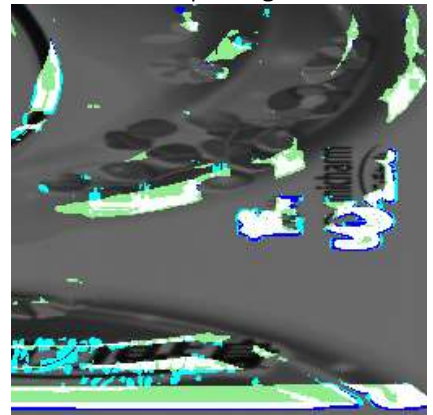
No.	#157, \$146	Date	2023/7/19 上午 11:15:25
Segment	1	Camera	0
Pattern	14276	Position[ x, y ]	210.7 [mm], 6995.3 [m], ( 120.4 [m] )
Type	淡瑕疵縱向刀絲疵點橫向刀絲	Size	H:82.2 ,V:84.9 [mm]
Result	OK	Area	131.9 [mm2]
Inspection level	0/5,0/5,4/3,4,4/3,4/3	Label	-
Light	6,6,3/6,6,3

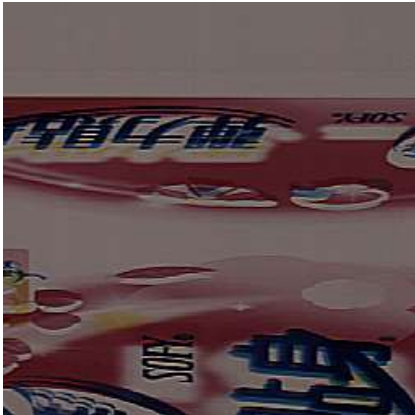
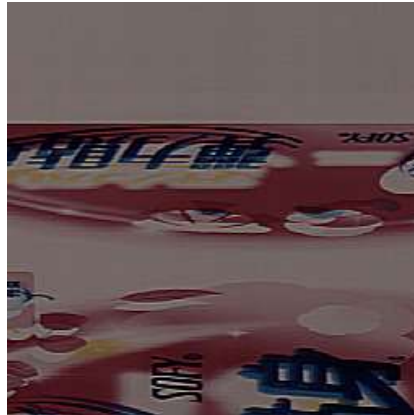
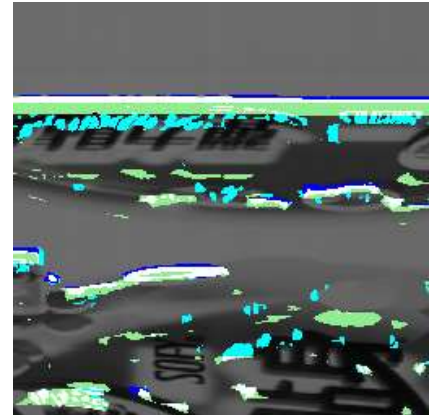
No.	#157, \$146	Date	2023/7/19 上午 11:15:25
Segment	1	Camera	0
Pattern	14276	Position[ x, y ]	220.4 [mm], 6995.4 [m], ( 120.3 [m] )
Type	淡瑕疵縱向刀絲疵點橫向刀絲	Size	H:89.9 ,V:77.8 [mm]
Result	OK	Area	284.1 [mm2]
Inspection level	0/5,0/5,4/3,4,4/3,4/3	Label	-
Light	6,6,3/6,6,3

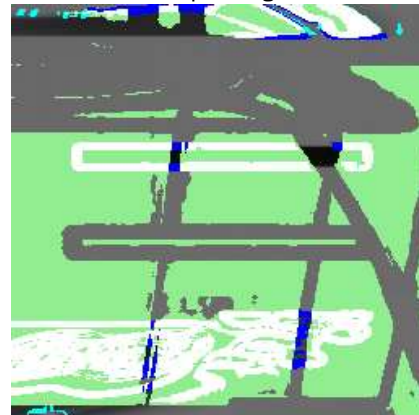
No.	#155, \$144	Date	2023/7/19 上午 11:15:24
Segment	1	Camera	0
Pattern	14274	Position[ x, y ]	136.5 [mm], 6994.1 [m], ( 121.6 [m] )
Type	淡瑕疵縱向刀絲疵點橫向刀絲	Size	H:276.0 ,V:228.2 [mm]
Result	OK	Area	17331.5 [mm2]
Inspection level	0/5,0/5,4/3,4,4/3,4/3	Label	-
Light	6,6,3/6,6,3

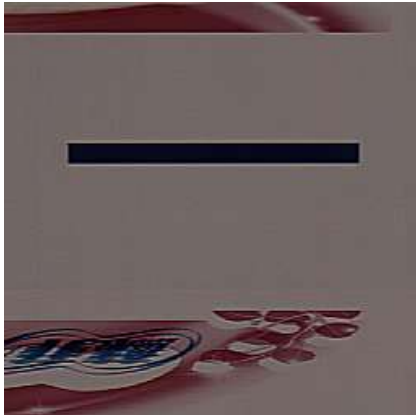
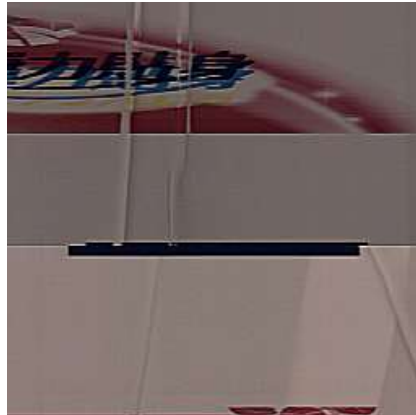
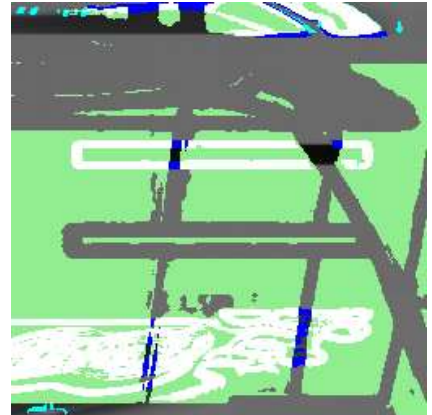
No.	#154, \$143	Date	2023/7/19 上午 11:15:24
Segment	1	Camera	0
Pattern	14273	Position[ x, y ]	139.4 [mm], 6993.7 [m], ( 122.0 [m] )
Type	淡瑕疵縱向刀絲疵點橫向刀絲	Size	H:149.9 ,V:127.0 [mm]
Result	OK	Area	1006.6 [mm2]
Inspection level	0/5,0/5,4/3,4,4/3,4/3	Label	-
Light	6,6,3/6,6,3

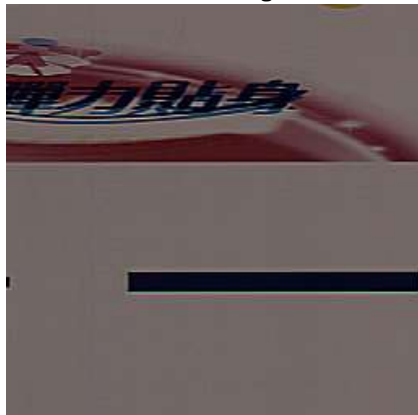
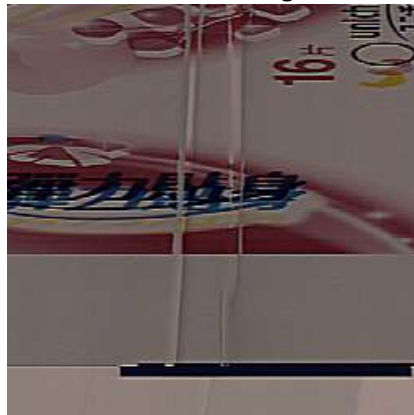
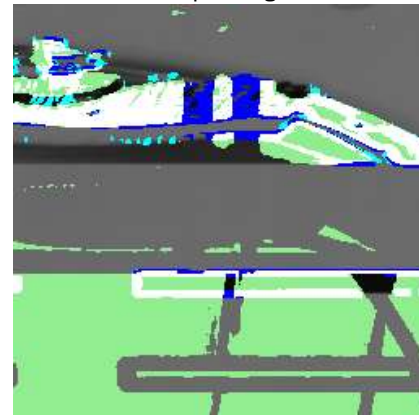
No.	#153, \$142	Date	2023/7/19 上午 11:15:23
Segment	1	Camera	0
Pattern	14272	Position[ x, y ]	310.0 [mm], 6993.1 [m], ( 122.6 [m] )
Type	淡瑕疵縱向刀絲疵點橫向刀絲	Size	H:34.7 ,V:177.4 [mm]
Result	OK	Area	911.6 [mm2]
Inspection level	0/5,0/5,4/3,4,4/3,4/3	Label	-
Light	6,6,3/6,6,3

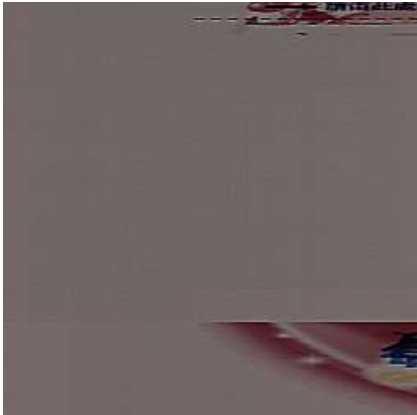
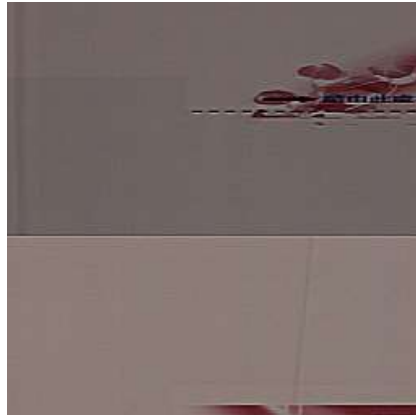
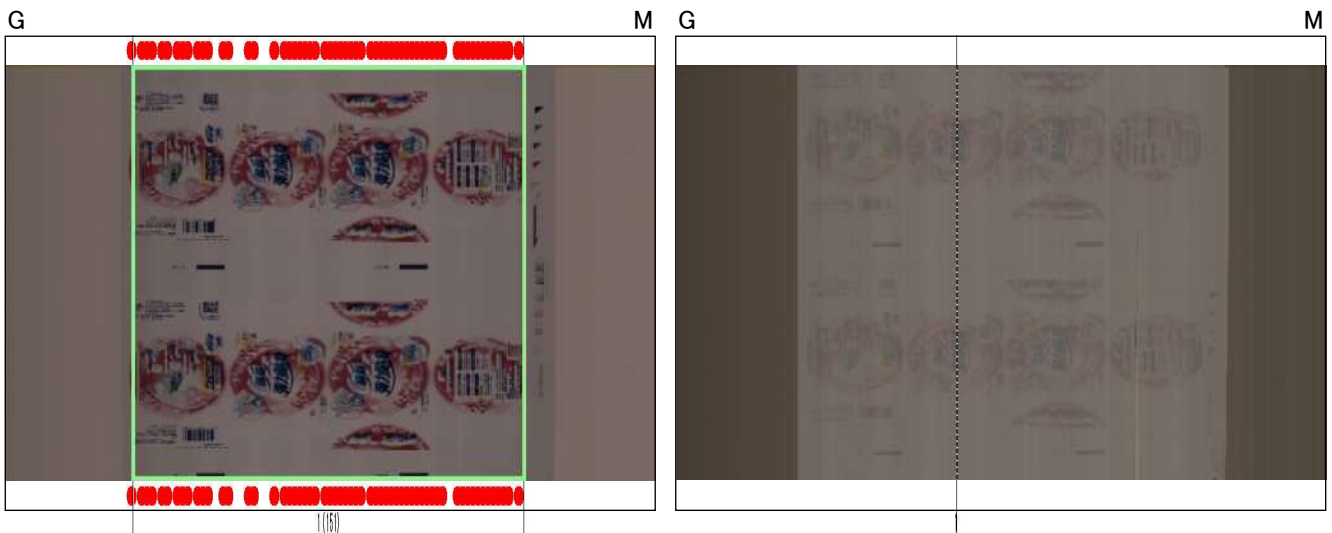
Defect image

No.	#153, \$142	Date	2023/7/19 上午 11:15:23
Segment	1	Camera	0
Pattern	14272	Position[ x, y ]	163.1 [mm], 6993.1 [m], ( 122.6 [m] )
Type	淡瑕疵縱向刀絲疵點橫向刀絲	Size	H:237.6 ,V:182.2 [mm]
Result	OK	Area	7976.7 [mm2]
Inspection level	0/5,0/5,4/3,4,4/3,4/3	Label	-
Light	6,6,3/6,6,3

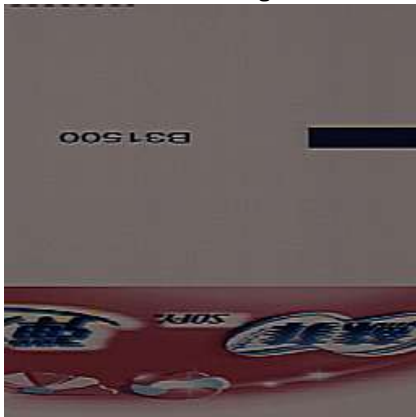
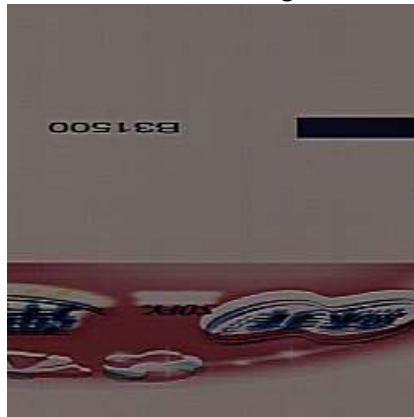
Defect image

No.	#150, \$141	Date	2023/7/19 上午 11:15:17
Segment	1	Camera	0
Pattern	14258	Position[ x, y ]	232.1 [mm], 6985.1 [m], ( 130.6 [m] )
Type	淡瑕疵縱向刀絲疵點橫向刀絲	Size	H:89.8 ,V:208.8 [mm]
Result	OK	Area	167.9 [mm2]
Inspection level	0/5,0/5,4/3,4,4/3,4/3	Label	-
Light	6,6,3/6,6,3

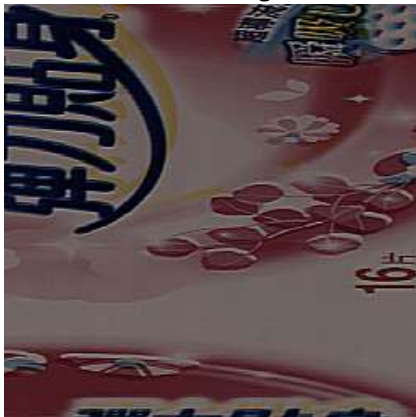
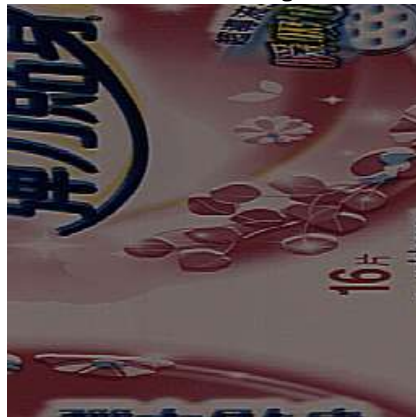
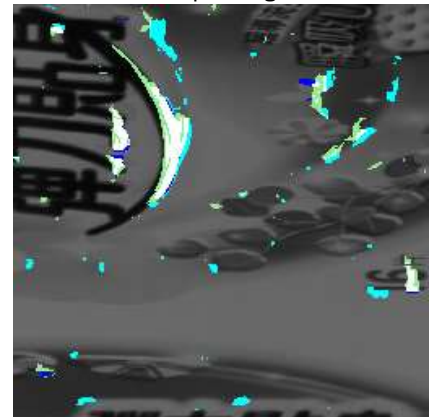
Defect image

No.	#149, \$140	Date	2023/7/19 上午 11:15:17
Segment	1	Camera	0
Pattern	14257	Position[ x, y ]	243.7 [mm], 6984.4 [m], ( 131.3 [m] )
Type	淡瑕疵縱向刀絲疵點橫向刀絲	Size	H:20.4 ,V:93.7 [mm]
Result	OK	Area	45.9 [mm2]
Inspection level	0/5,0/5,4/3,4,4/3,4/3	Label	-
Light	6,6,3/6,6,3

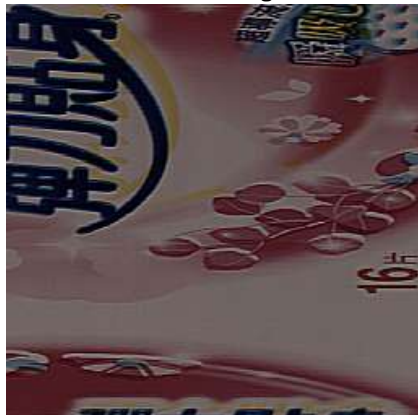
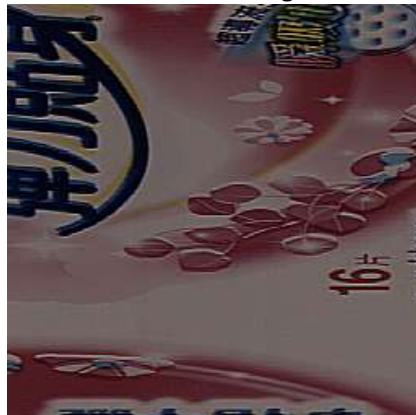
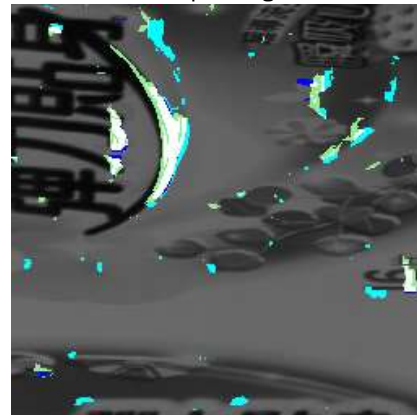
Defect image

No.	#148, \$139	Date	2023/7/19 上午 11:15:16
Segment	1	Camera	0
Pattern	14256	Position[ x, y ]	240.5 [mm], 6983.9 [m], ( 131.8 [m] )
Type	縱向刀絲疵點橫向刀絲	Size	H:6.6 ,V:44.8 [mm]
Result	OK	Area	25.5 [mm2]
Inspection level	0/5,0/5,4/3,4,4/3,4/3	Label	-
Light	6,6,3/6,6,3

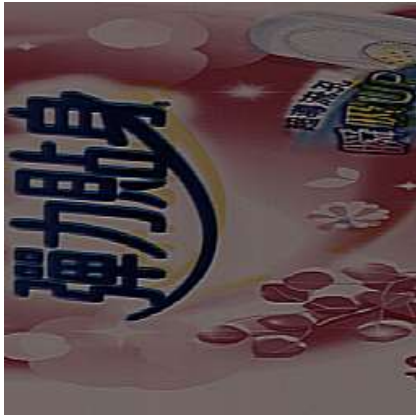
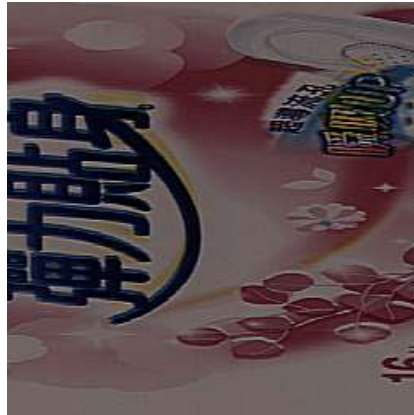
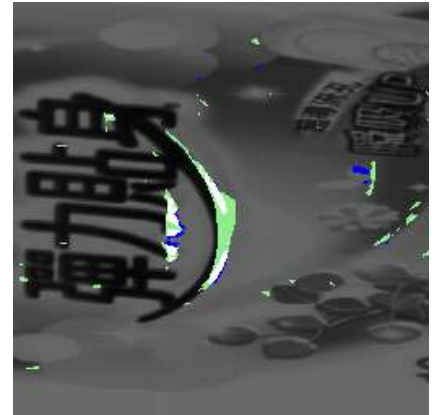
Defect image

No.	#148, \$139	Date	2023/7/19 上午 11:15:16
Segment	1	Camera	0
Pattern	14256	Position[ x, y ]	241.2 [mm], 6984.1 [m], ( 131.6 [m] )
Type	淡瑕疵橫向刀絲	Size	H:6.3 ,V:38.1 [mm]
Result	OK	Area	36.7 [mm2]
Inspection level	0/5,0/5,4/3,4,4/3,4/3	Label	-
Light	6,6,3/6,6,3

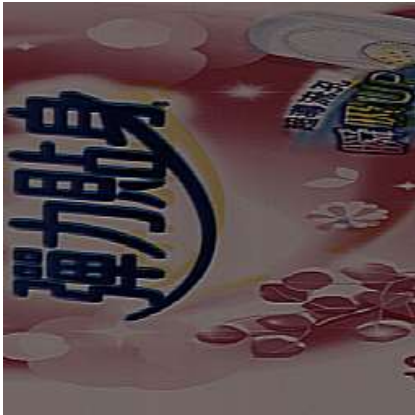
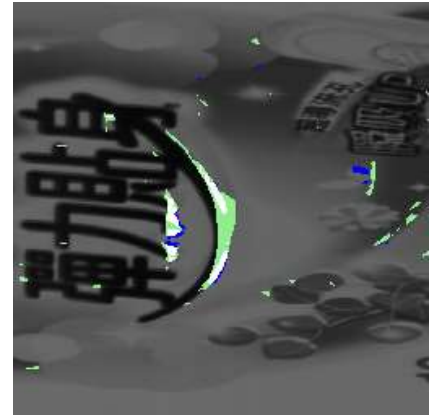
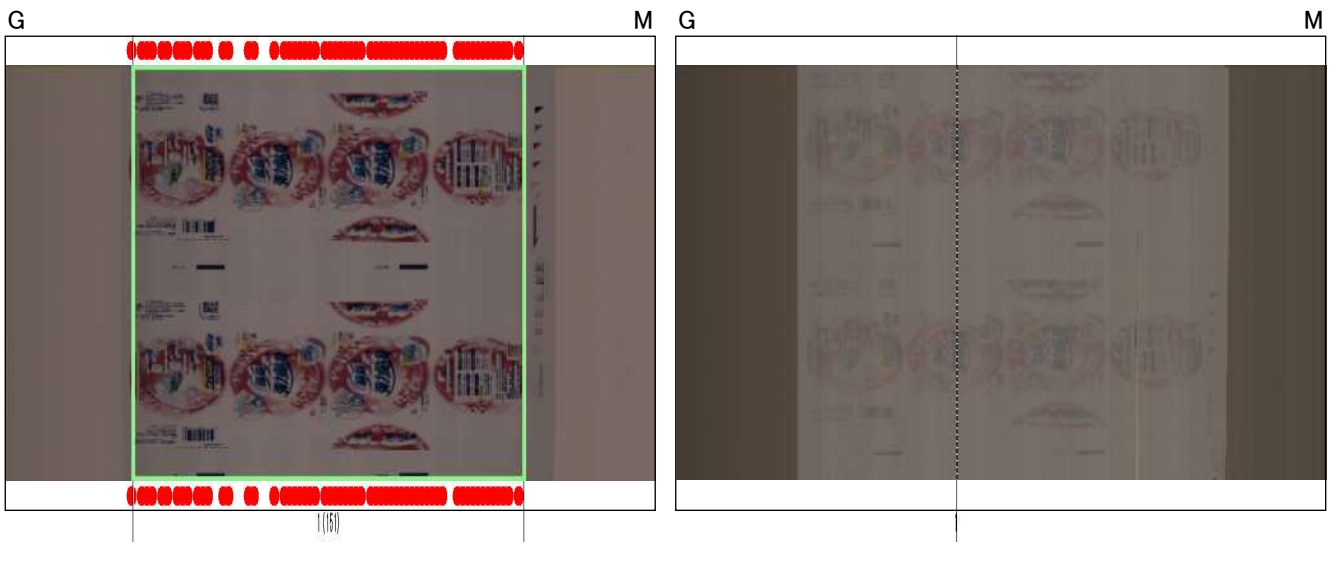
Defect image

No.	#147, \$138	Date	2023/7/19 上午 11:15:16
Segment	1	Camera	0
Pattern	14255	Position[ x, y ]	241.2 [mm], 6983.4 [m], ( 132.3 [m] )
Type	縱向刀絲疵點橫向刀絲	Size	H:5.4 ,V:27.0 [mm]
Result	OK	Area	10.8 [mm2]
Inspection level	0/5,0/5,4/3,4,4/3,4/3	Label	-
Light	6,6,3/6,6,3

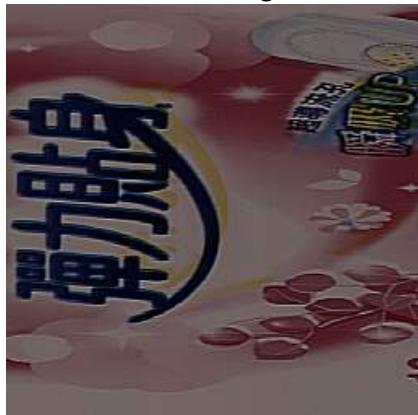
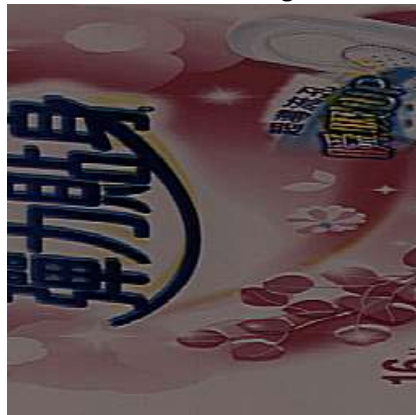
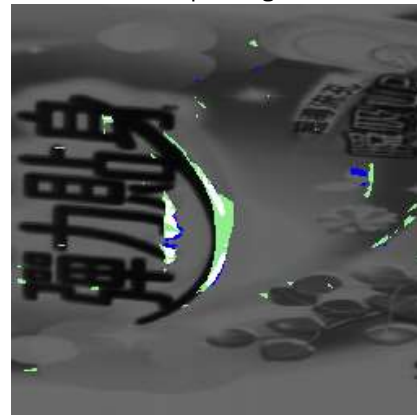
Defect image

No.	#147, \$138	Date	2023/7/19 上午 11:15:16
Segment	1	Camera	0
Pattern	14255	Position[ x, y ]	81.8 [mm], 6983.7 [m], ( 132.0 [m] )
Type	縱向刀絲疵點橫向刀絲	Size	H:9.8 ,V:87.7 [mm]
Result	OK	Area	16.2 [mm2]
Inspection level	0/5,0/5,4/3,4,4/3,4/3	Label	-
Light	6,6,3/6,6,3

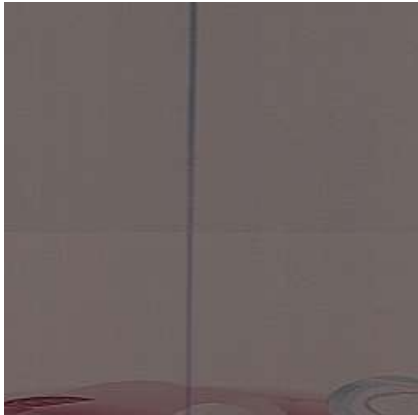
Defect image

No.	#143, \$135	Date	2023/7/19 上午 11:14:50
Segment	1	Camera	0
Pattern	14187	Position[ x, y ]	137.8 [mm], 6950.3 [m], ( 165.4 [m] )
Type	縱向刀絲疵點	Size	H:1.8 ,V:167.1 [mm]
Result	OK	Area	169.4 [mm2]
Inspection level	0/5,0/5,4/3,4,4/3,4/3	Label	-
Light	6,6,3/6,6,3

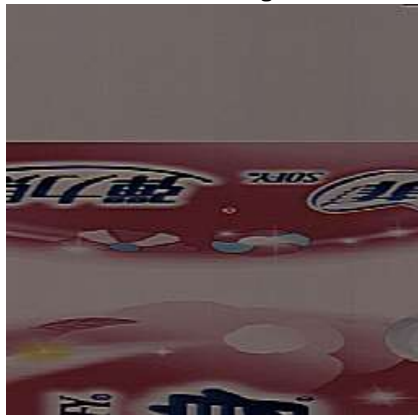
Defect image

No.	#140, \$133	Date	2023/7/19 上午 11:14:04
Segment	1	Camera	0
Pattern	14063	Position[ x, y ]	230.1 [mm], 6889.9 [m], ( 225.8 [m] )
Type	微小疵點	Size	H:1.6 ,V:2.4 [mm]
Result	OK	Area	1.9 [mm2]
Inspection level	0/5,0/5,4/3,4,4/3,4/3	Label	-
Light	6,6,3/6,6,3

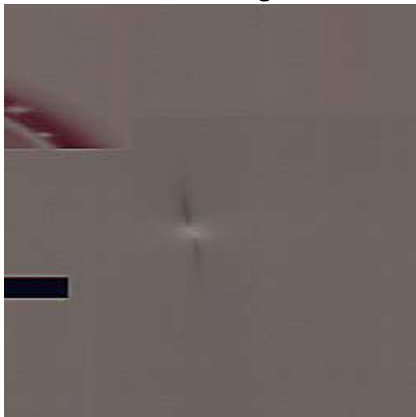
Defect image

No.	#139, \$132	Date	2023/7/19 上午 11:13:19
Segment	1	Camera	0
Pattern	13945	Position[ x, y ]	282.7 [mm], 6831.8 [m], ( 283.9 [m] )
Type	縱向刀絲疵點	Size	H:1.6 ,V:6.0 [mm]
Result	OK	Area	5.6 [mm2]
Inspection level	0/5,0/5,4/3,4,4/3,4/3	Label	-
Light	6,6,3/6,6,3

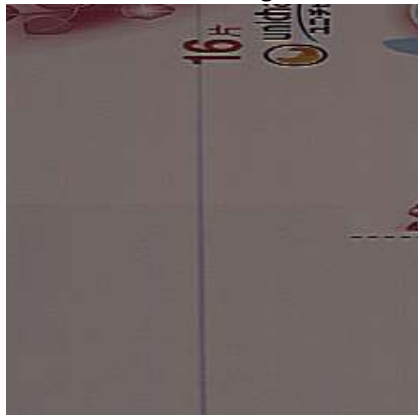
Defect image

No.	#138, \$131	Date	2023/7/19 上午 11:11:05
Segment	1	Camera	0
Pattern	13590	Position[ x, y ]	166.5 [mm], 6657.9 [m], ( 457.8 [m] )
Type	縱向刀絲疵點	Size	H:1.5 ,V:84.1 [mm]
Result	OK	Area	83.8 [mm2]
Inspection level	0/5,0/5,4/3,4,4/3,4/3	Label	-
Light	6,6,3/6,6,3

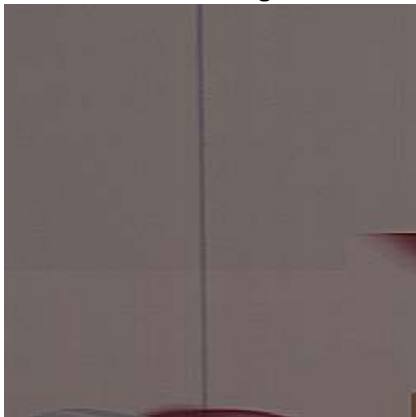
Defect image

No.	#137, \$130	Date	2023/7/19 上午 11:11:04
Segment	1	Camera	0
Pattern	13589	Position[ x, y ]	166.8 [mm], 6657.9 [m], ( 457.8 [m] )
Type	縱向刀絲疵點	Size	H:1.6 ,V:105.2 [mm]
Result	OK	Area	95.1 [mm2]
Inspection level	0/5,0/5,4/3,4,4/3,4/3	Label	-
Light	6,6,3/6,6,3

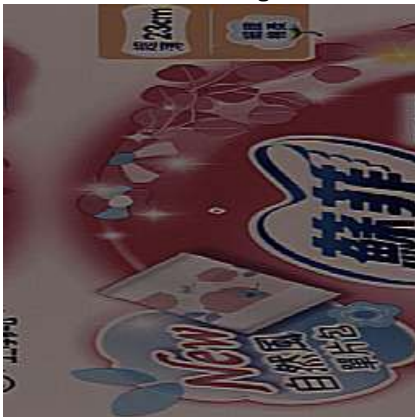
Defect image

No.	#135, \$128	Date	2023/7/19 上午 11:07:50
Segment	1	Camera	0
Pattern	13078	Position[ x, y ]	196.4 [mm], 6407.0 [m], ( 708.8 [m] )
Type	微小疵點	Size	H:2.1 ,V:2.4 [mm]
Result	OK	Area	3.5 [mm2]
Inspection level	0/5,0/5,4/3,4,4/3,4/3	Label	-
Light	6,6,3/6,6,3

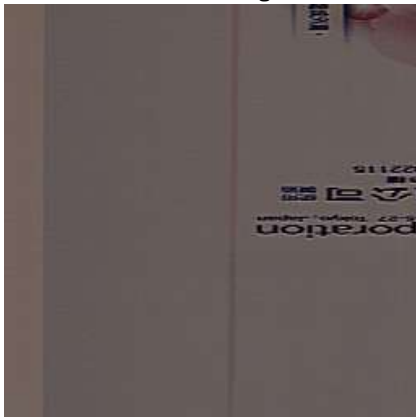
Defect image

No.	#134, \$127	Date	2023/7/19 上午 10:58:55
Segment	1	Camera	0
Pattern	11640	Position[ x, y ]	1.0 [mm], 5703.2 [m], ( 1412.5 [m] )
Type	縱向刀絲疵點	Size	H:1.5 ,V:102.0 [mm]
Result	OK	Area	48.1 [mm2]
Inspection level	0/5,0/5,4/3,4,4/3,4/3	Label	-
Light	6,6,3/6,6,3

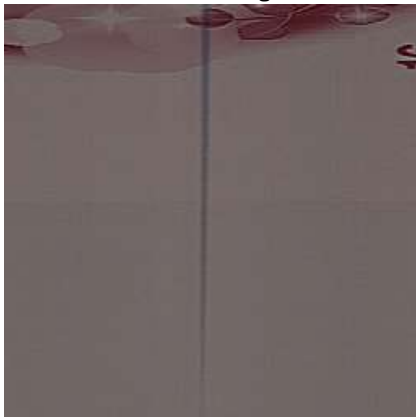
Defect image

No.	#133, \$126	Date	2023/7/19 上午 10:56:40
Segment	1	Camera	0
Pattern	11277	Position[ x, y ]	148.2 [mm], 5525.8 [m], ( 1589.9 [m] )
Type	縱向刀絲疵點	Size	H:1.5 ,V:85.7 [mm]
Result	OK	Area	87.5 [mm2]
Inspection level	0/5,0/5,4/3,4,4/3,4/3	Label	-
Light	6,6,3/6,6,3

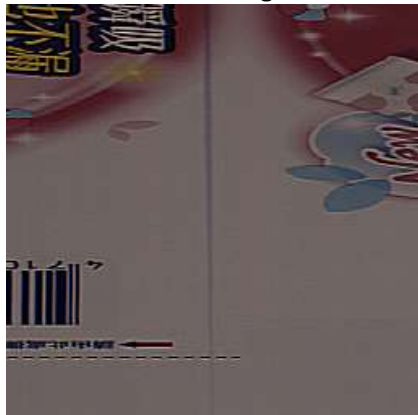
Defect image

No.	#132, \$125	Date	2023/7/19 上午 10:55:52
Segment	1	Camera	0
Pattern	11147	Position[ x, y ]	87.5 [mm], 5462.3 [m], ( 1653.4 [m] )
Type	縱向刀絲疵點	Size	H:1.5 ,V:66.7 [mm]
Result	OK	Area	51.1 [mm2]
Inspection level	0/5,0/5,4/3,4,4/3,4/3	Label	-
Light	6,6,3/6,6,3

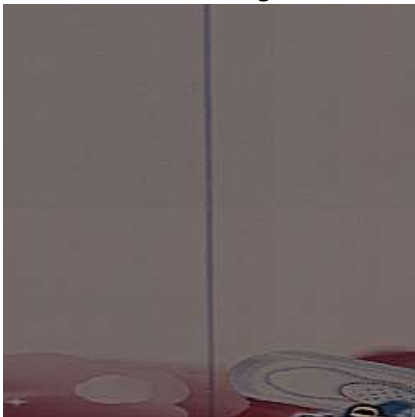
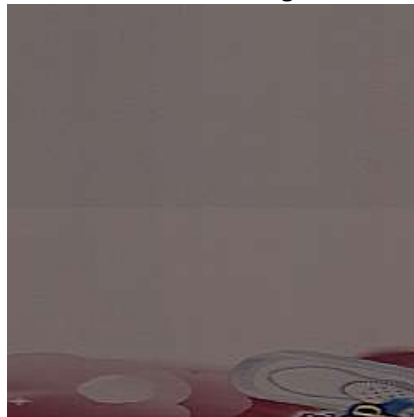
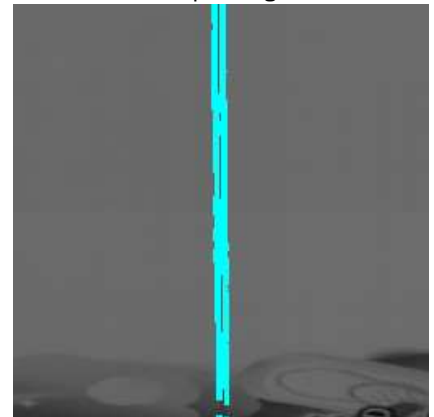
Defect image

No.	#129, \$122	Date	2023/7/19 上午 10:53:27
Segment	1	Camera	0
Pattern	10759	Position[ x, y ]	148.6 [mm], 5272.7 [m], ( 1843.0 [m] )
Type	縱向刀絲疵點	Size	H:1.9 ,V:165.5 [mm]
Result	OK	Area	184.9 [mm2]
Inspection level	0/5,0/5,4/3,4,4/3,4/3	Label	-
Light	6,6,3/6,6,3

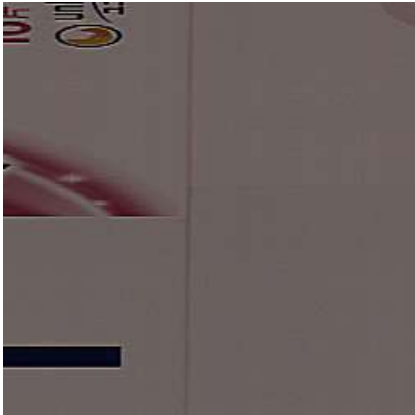
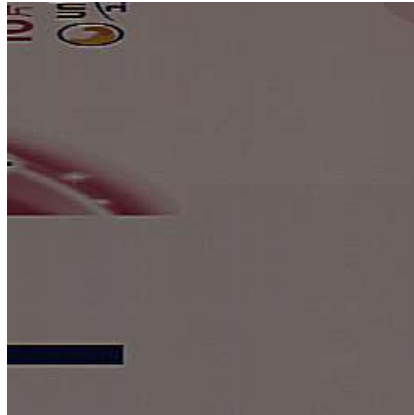
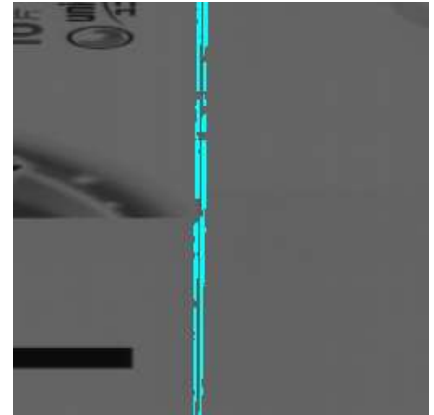
Defect image

No.	#127, \$120	Date	2023/7/19 上午 10:53:03
Segment	1	Camera	0
Pattern	10693	Position[ x, y ]	278.1 [mm], 5240.2 [m], ( 1875.5 [m] )
Type	縱向刀絲疵點	Size	H:1.5 ,V:121.5 [mm]
Result	OK	Area	73.9 [mm2]
Inspection level	0/5,0/5,4/3,4,4/3,4/3	Label	-
Light	6,6,3/6,6,3

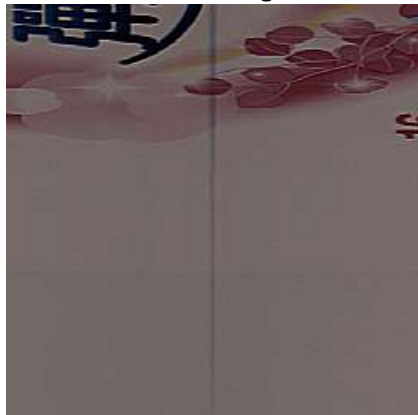
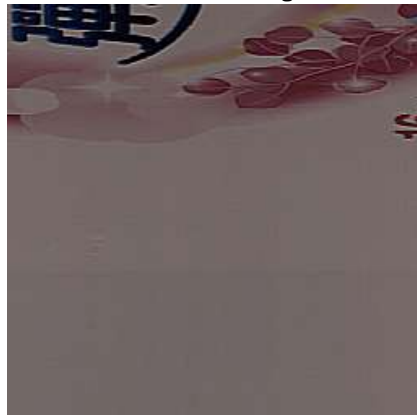
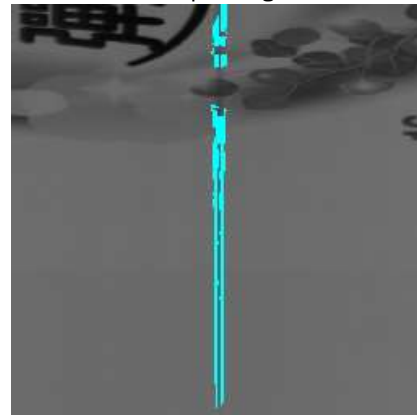
Defect image

No.	#125, \$118	Date	2023/7/19 上午 10:52:24
Segment	1	Camera	0
Pattern	10591	Position[ x, y ]	148.8 [mm], 5190.6 [m], ( 1925.1 [m] )
Type	縱向刀絲疵點	Size	H:1.5 ,V:108.8 [mm]
Result	OK	Area	62.5 [mm2]
Inspection level	0/5,0/5,4/3,4,4/3,4/3	Label	-
Light	6,6,3/6,6,3

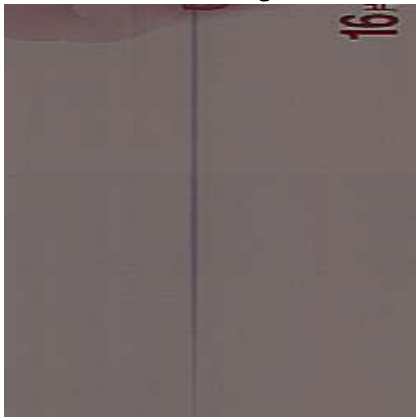
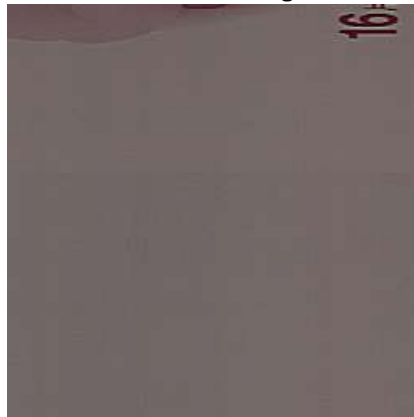
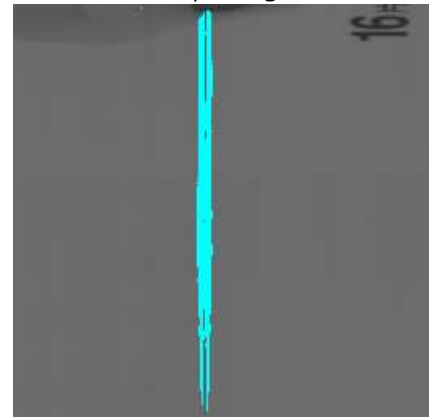
Defect image

No.	#124, \$117	Date	2023/7/19 上午 10:51:39
Segment	1	Camera	0
Pattern	10470	Position[ x, y ]	152.0 [mm], 5131.4 [m], ( 1984.3 [m] )
Type	縱向刀絲疵點	Size	H:1.5 ,V:97.2 [mm]
Result	OK	Area	101.3 [mm2]
Inspection level	0/5,0/5,4/3,4,4/3,4/3	Label	-
Light	6,6,3/6,6,3

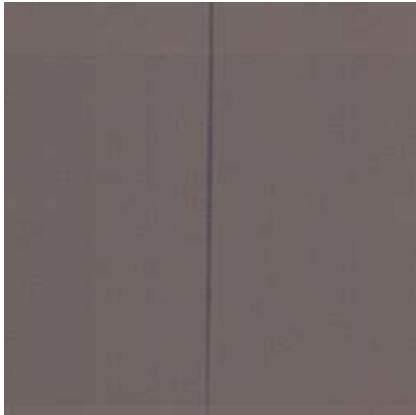
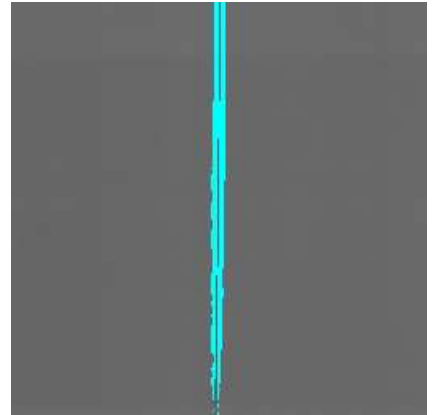
Defect image

No.	#123, \$116	Date	2023/7/19 上午 10:46:56
Segment	1	Camera	0
Pattern	9725	Position[ x, y ]	148.8 [mm], 4766.0 [m], ( 2349.7 [m] )
Type	縱向刀絲疵點	Size	H:1.5 ,V:128.2 [mm]
Result	OK	Area	114.0 [mm2]
Inspection level	0/5,0/5,4/3,4,4/3,4/3	Label	-
Light	6,6,3/6,6,3
