# Inspection Result (Individual Data)

Lot number : 3

Inspected date : 2023/7/19 上午 09:46:19 ~ 2023/7/19 上午 11:17:03

商品名	乳白フィルム	周長
顧客名	最高速度214m/min 分解能0.4mm	Ex1
CODE番号		Ex2
基材		Ex3

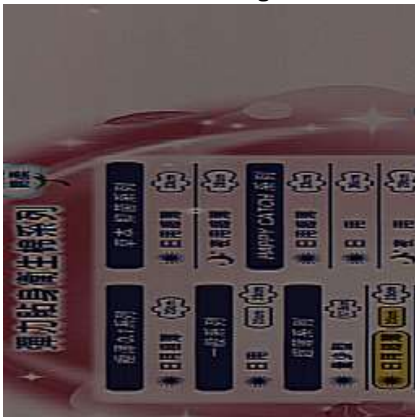
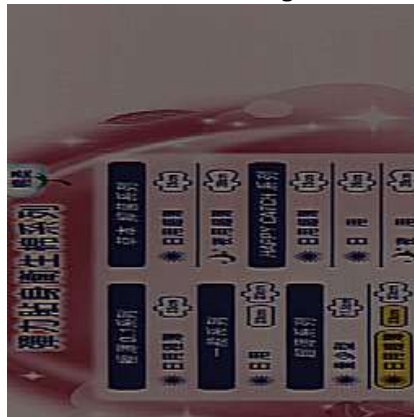
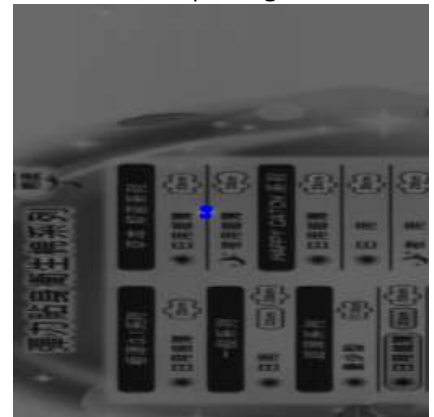
Defect image

No.	#122, \$115	Date	2023/7/19 上午 10:46:07
Segment	1	Camera	0
Pattern	9594	Position[ x, y ]	306.8 [mm], 4701.9 [m], ( 2413.9 [m] )
Type	微小疵點	Size	H:1.2 ,V:2.4 [mm]
Result	OK	Area	2.0 [mm2]
Inspection level	0/5,0/5,4/3,4,4/3,4/3	Label	-
Light	6,6,3/6,6,3

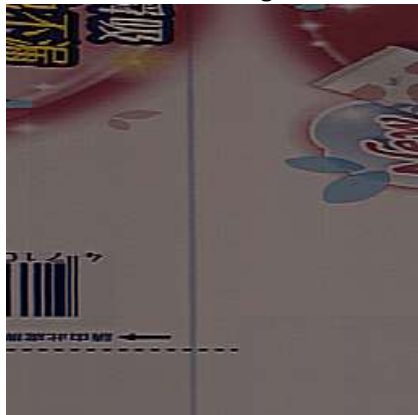
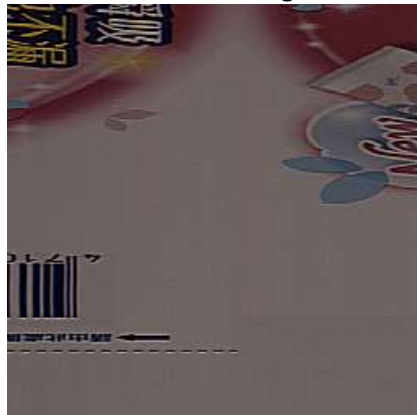
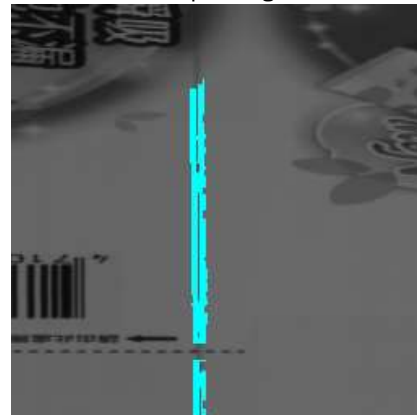
Defect image

No.	#120, \$113	Date	2023/7/19 上午 10:45:38
Segment	1	Camera	0
Pattern	9519	Position[ x, y ]	85.9 [mm], 4665.0 [m], ( 2450.7 [m] )
Type	縱向刀絲疵點	Size	H:1.6 ,V:63.9 [mm]
Result	OK	Area	72.0 [mm2]
Inspection level	0/5,0/5,4/3,4,4/3,4/3	Label	-
Light	6,6,3/6,6,3

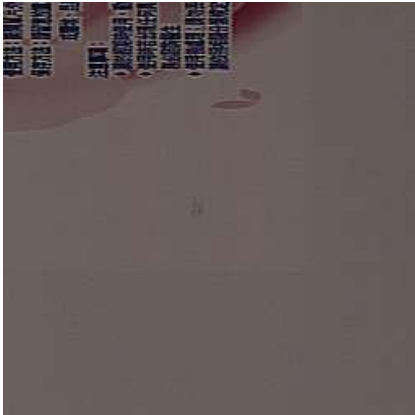
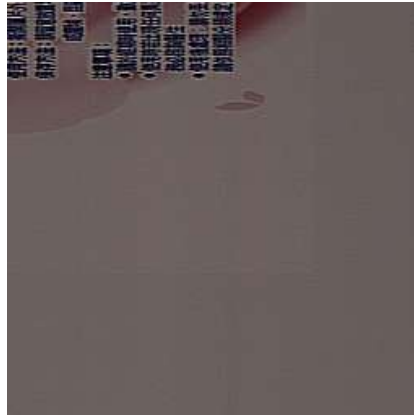
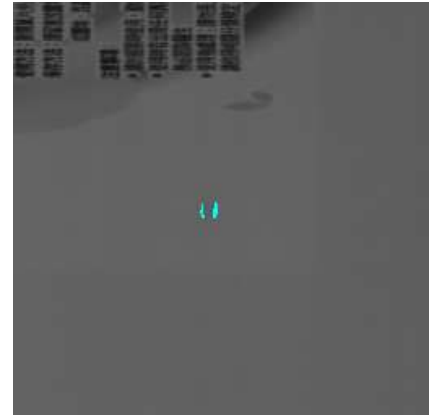
Defect image

No.	#118, \$111	Date	2023/7/19 上午 10:45:20
Segment	1	Camera	0
Pattern	9471	Position[ x, y ]	354.1 [mm], 4641.2 [m], ( 2474.5 [m] )
Type	縱向刀絲疵點	Size	H:1.6 ,V:3.2 [mm]
Result	OK	Area	1.6 [mm2]
Inspection level	0/5,0/5,4/3,4,4/3,4/3	Label	-
Light	6,6,3/6,6,3

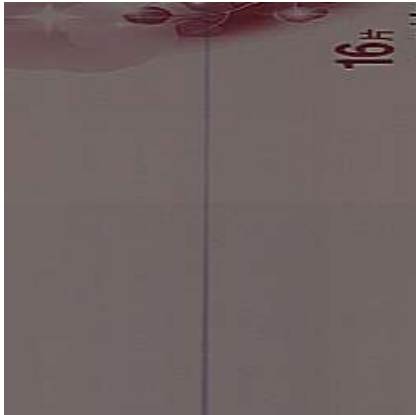
Defect image

No.	#117, \$110	Date	2023/7/19 上午 10:45:12
Segment	1	Camera	0
Pattern	9450	Position[ x, y ]	153.0 [mm], 4630.9 [m], ( 2484.8 [m] )
Type	縱向刀絲疵點	Size	H:1.5 ,V:90.5 [mm]
Result	OK	Area	87.5 [mm2]
Inspection level	0/5,0/5,4/3,4,4/3,4/3	Label	-
Light	6,6,3/6,6,3

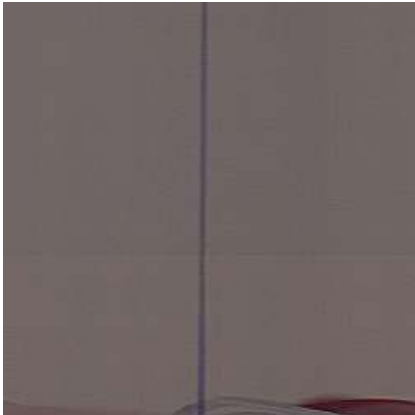
Defect image

No.	#116, \$109	Date	2023/7/19 上午 10:45:12
Segment	1	Camera	0
Pattern	9449	Position[ x, y ]	152.9 [mm], 4630.8 [m], ( 2484.9 [m] )
Type	縱向刀絲疵點	Size	H:1.6 ,V:106.8 [mm]
Result	OK	Area	122.2 [mm2]
Inspection level	0/5,0/5,4/3,4,4/3,4/3	Label	-
Light	6,6,3/6,6,3

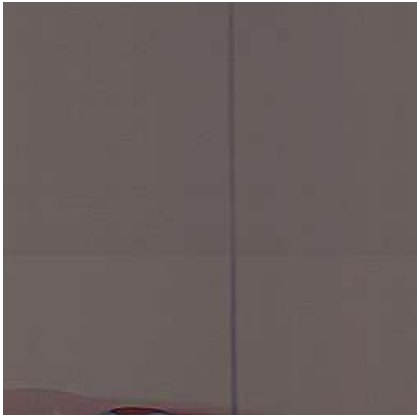
Defect image

No.	#115, \$108	Date	2023/7/19 上午 10:44:53
Segment	1	Camera	0
Pattern	9399	Position[ x, y ]	338.3 [mm], 4606.3 [m], ( 2509.4 [m] )
Type	縱向刀絲疵點	Size	H:1.5 ,V:100.8 [mm]
Result	OK	Area	83.4 [mm2]
Inspection level	0/5,0/5,4/3,4,4/3,4/3	Label	-
Light	6,6,3/6,6,3

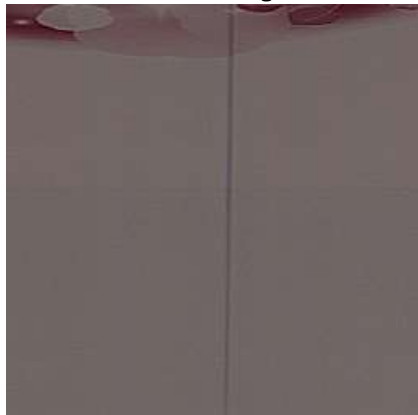
Defect image

No.	#114, \$107	Date	2023/7/19 上午 10:43:40
Segment	1	Camera	0
Pattern	9203	Position[ x, y ]	145.5 [mm], 4510.3 [m], ( 2605.5 [m] )
Type	縱向刀絲疵點	Size	H:1.5 ,V:92.5 [mm]
Result	OK	Area	72.0 [mm2]
Inspection level	0/5,0/5,4/3,4,4/3,4/3	Label	-
Light	6,6,3/6,6,3

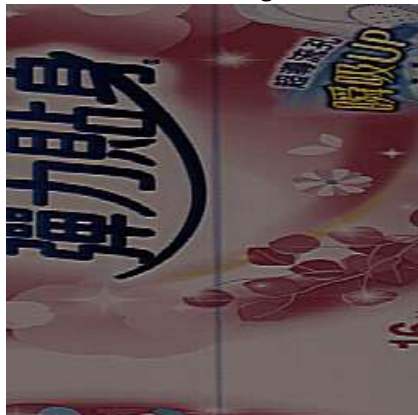
Defect image

No.	#113, \$106	Date	2023/7/19 上午 10:43:22
Segment	1	Camera	0
Pattern	9153	Position[ x, y ]	243.0 [mm], 4485.9 [m], ( 2629.8 [m] )
Type	縱向刀絲疵點	Size	H:1.8 ,V:119.1 [mm]
Result	OK	Area	83.7 [mm2]
Inspection level	0/5,0/5,4/3,4,4/3,4/3	Label	-
Light	6,6,3/6,6,3

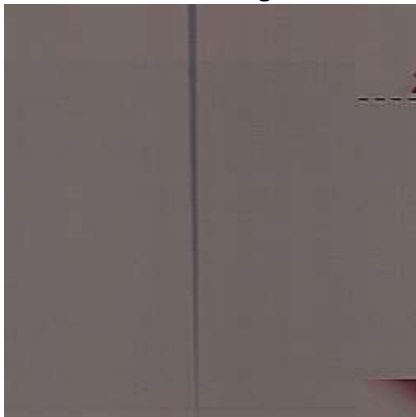
Defect image

No.	#112, \$105	Date	2023/7/19 上午 10:41:09
Segment	1	Camera	0
Pattern	8796	Position[ x, y ]	165.9 [mm], 4311.3 [m], ( 2804.4 [m] )
Type	縱向刀絲疵點	Size	H:1.9 ,V:127.4 [mm]
Result	OK	Area	126.8 [mm2]
Inspection level	0/5,0/5,4/3,4,4/3,4/3	Label	-
Light	6,6,3/6,6,3

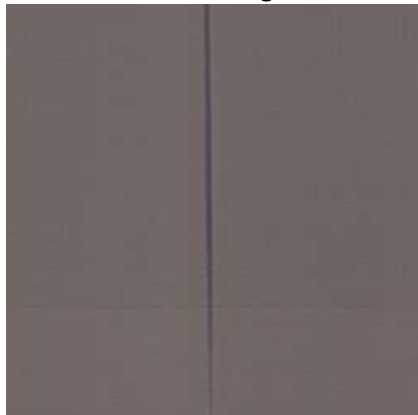
Defect image

No.	#111, \$104	Date	2023/7/19 上午 10:39:38
Segment	1	Camera	0
Pattern	8550	Position[ x, y ]	148.3 [mm], 4191.1 [m], ( 2924.6 [m] )
Type	縱向刀絲疵點	Size	H:1.8 ,V:150.4 [mm]
Result	OK	Area	152.7 [mm2]
Inspection level	0/5,0/5,4/3,4,4/3,4/3	Label	-
Light	6,6,3/6,6,3

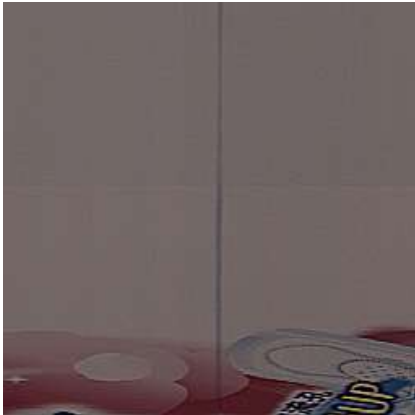
Defect image

No.	#110, \$103	Date	2023/7/19 上午 10:39:36
Segment	1	Camera	0
Pattern	8547	Position[ x, y ]	149.6 [mm], 4189.6 [m], ( 2926.1 [m] )
Type	縱向刀絲疵點	Size	H:1.6 ,V:179.8 [mm]
Result	OK	Area	159.9 [mm2]
Inspection level	0/5,0/5,4/3,4,4/3,4/3	Label	-
Light	6,6,3/6,6,3

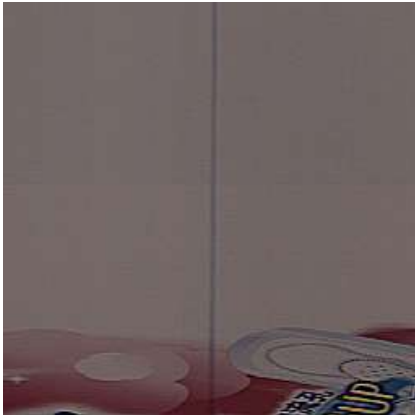
Defect image

No.	#109, \$102	Date	2023/7/19 上午 10:39:36
Segment	1	Camera	0
Pattern	8546	Position[ x, y ]	149.1 [mm], 4189.4 [m], ( 2926.3 [m] )
Type	縱向刀絲疵點	Size	H:1.5 ,V:125.0 [mm]
Result	OK	Area	113.0 [mm2]
Inspection level	0/5,0/5,4/3,4,4/3,4/3	Label	-
Light	6,6,3/6,6,3

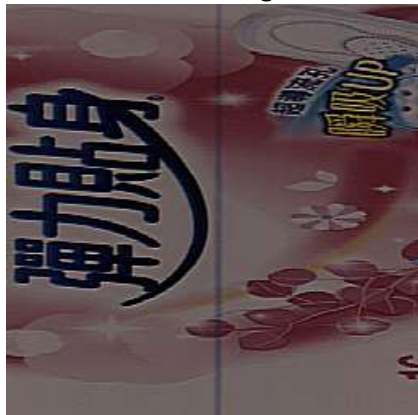
Defect image

No.	#108, \$101	Date	2023/7/19 上午 10:39:03
Segment	1	Camera	0
Pattern	8458	Position[ x, y ]	149.5 [mm], 4146.3 [m], ( 2969.4 [m] )
Type	縱向刀絲疵點	Size	H:1.5 ,V:47.2 [mm]
Result	OK	Area	34.4 [mm2]
Inspection level	0/5,0/5,4/3,4,4/3,4/3	Label	-
Light	6,6,3/6,6,3

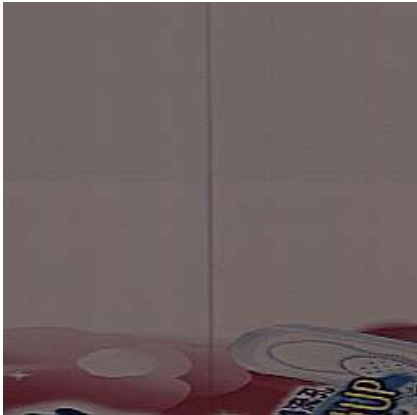
Defect image

No.	#106, \$99	Date	2023/7/19 上午 10:38:27
Segment	1	Camera	0
Pattern	8360	Position[ x, y ]	148.8 [mm], 4098.3 [m], ( 3017.5 [m] )
Type	縱向刀絲疵點	Size	H:1.6 ,V:170.7 [mm]
Result	OK	Area	113.6 [mm2]
Inspection level	0/5,0/5,4/3,4,4/3,4/3	Label	-
Light	6,6,3/6,6,3

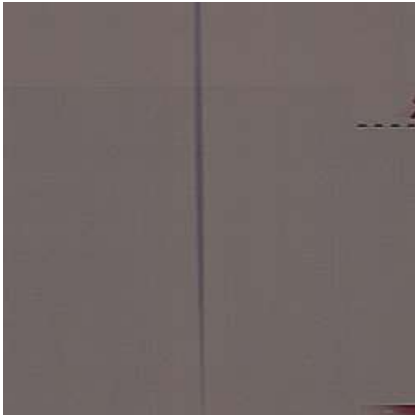
Defect image

No.	#104, \$97	Date	2023/7/19 上午 10:37:54
Segment	1	Camera	0
Pattern	8271	Position[ x, y ]	166.6 [mm], 4054.8 [m], ( 3060.9 [m] )
Type	縱向刀絲疵點	Size	H:1.6 ,V:107.2 [mm]
Result	OK	Area	111.6 [mm2]
Inspection level	0/5,0/5,4/3,4,4/3,4/3	Label	-
Light	6,6,3/6,6,3

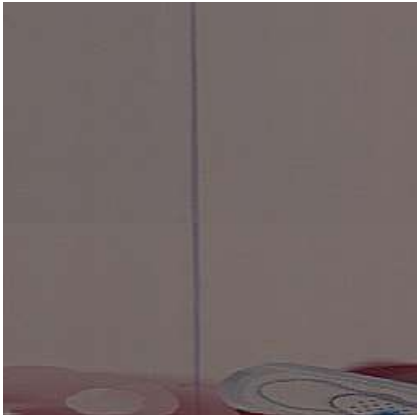
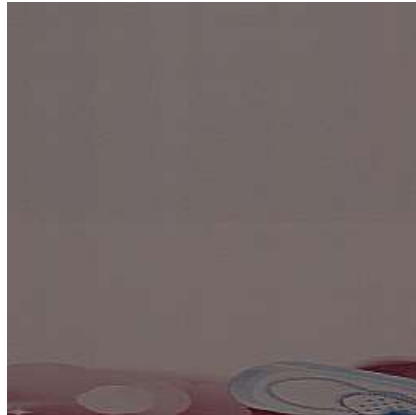
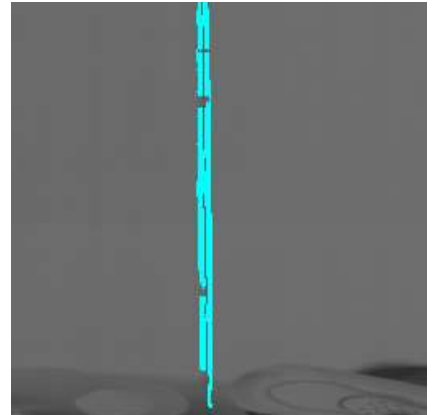
Defect image

No.	#102, \$95	Date	2023/7/19 上午 10:32:31
Segment	1	Camera	0
Pattern	7409	Position[ x, y ]	147.4 [mm], 3632.7 [m], ( 3483.1 [m] )
Type	縱向刀絲疵點	Size	H:1.5 ,V:104.8 [mm]
Result	OK	Area	95.3 [mm2]
Inspection level	0/5,0/5,4/3,4,4/3,4/3	Label	-
Light	6,6,3/6,6,3

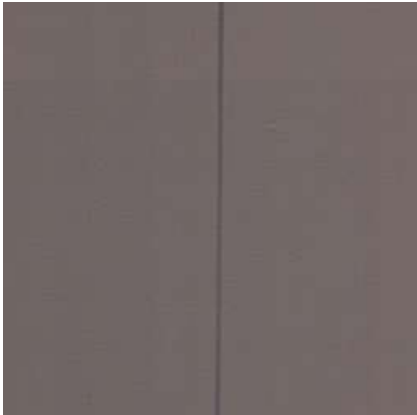
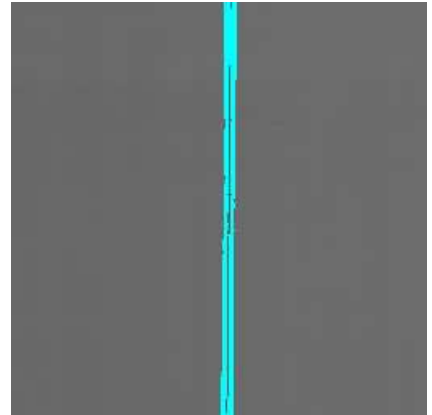
Defect image

No.	#101, \$94	Date	2023/7/19 上午 10:32:29
Segment	1	Camera	0
Pattern	7405	Position[ x, y ]	149.8 [mm], 3630.5 [m], ( 3485.2 [m] )
Type	縱向刀絲疵點	Size	H:1.8 ,V:181.0 [mm]
Result	OK	Area	148.5 [mm2]
Inspection level	0/5,0/5,4/3,4,4/3,4/3	Label	-
Light	6,6,3/6,6,3

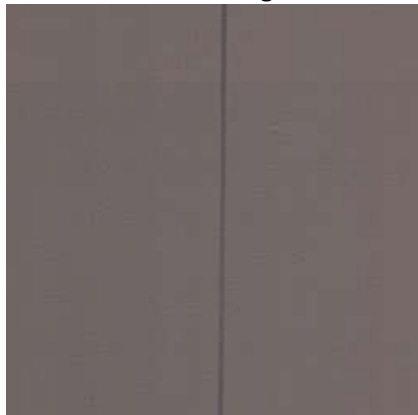
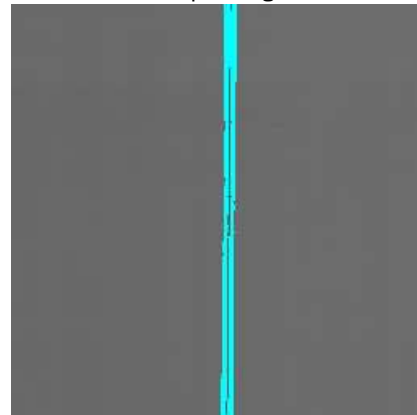
Defect image

No.	#100, \$93	Date	2023/7/19 上午 10:32:29
Segment	1	Camera	0
Pattern	7404	Position[ x, y ]	156.2 [mm], 3630.1 [m], ( 3485.6 [m] )
Type	微小疵點	Size	H:1.9 ,V:2.0 [mm]
Result	OK	Area	1.7 [mm2]
Inspection level	0/5,0/5,4/3,4,4/3,4/3	Label	-
Light	6,6,3/6,6,3

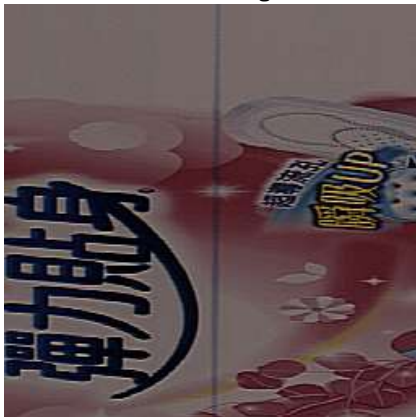
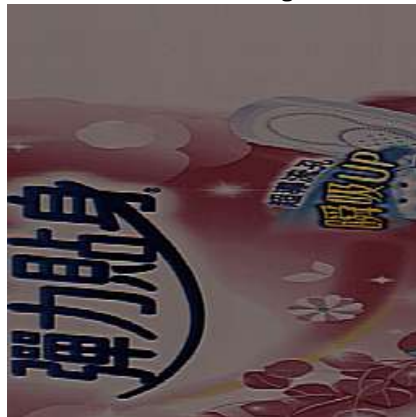
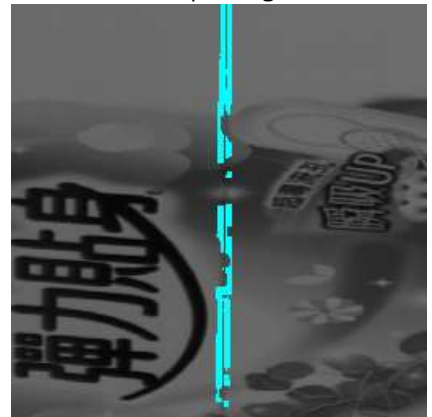
Defect image

No.	#100, \$93	Date	2023/7/19 上午 10:32:29
Segment	1	Camera	0
Pattern	7404	Position[ x, y ]	149.5 [mm], 3630.4 [m], ( 3485.3 [m] )
Type	縱向刀絲疵點	Size	H:1.9 ,V:200.8 [mm]
Result	OK	Area	166.6 [mm2]
Inspection level	0/5,0/5,4/3,4,4/3,4/3	Label	-
Light	6,6,3/6,6,3

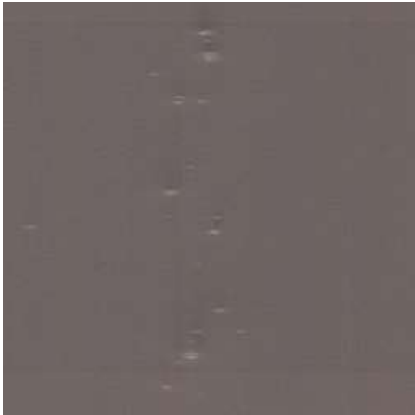
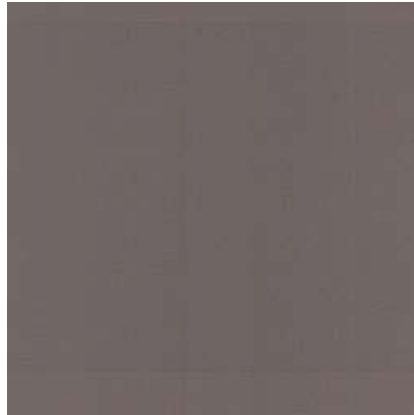
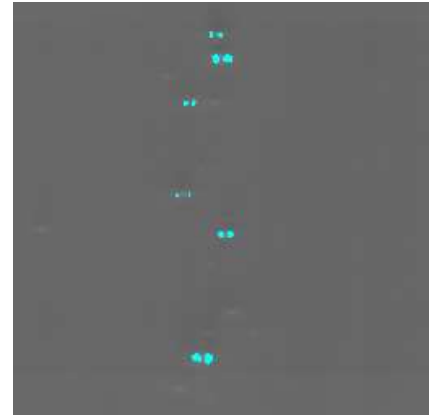
Defect image

No.	#98, \$91	Date	2023/7/19 上午 10:31:59
Segment	1	Camera	0
Pattern	7325	Position[ x, y ]	110.7 [mm], 3591.5 [m], ( 3524.2 [m] )
Type	縱向刀絲疵點	Size	H:3.8 ,V:75.0 [mm]
Result	OK	Area	3.4 [mm2]
Inspection level	0/5,0/5,4/3,4,4/3,4/3	Label	-
Light	6,6,3/6,6,3

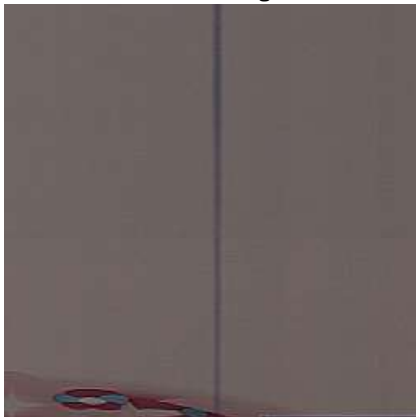
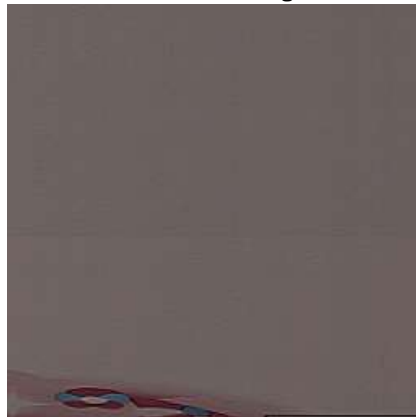
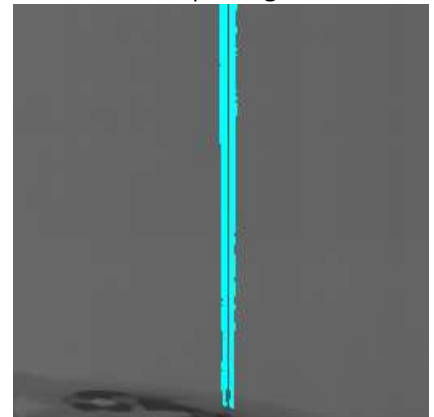
Defect image

No.	#95, \$88	Date	2023/7/19 上午 10:29:39
Segment	1	Camera	0
Pattern	6950	Position[ x, y ]	341.5 [mm], 3408.0 [m], ( 3707.7 [m] )
Type	縱向刀絲疵點	Size	H:1.6 ,V:125.0 [mm]
Result	OK	Area	147.7 [mm2]
Inspection level	0/5,0/5,4/3,4,4/3,4/3	Label	-
Light	6,6,3/6,6,3

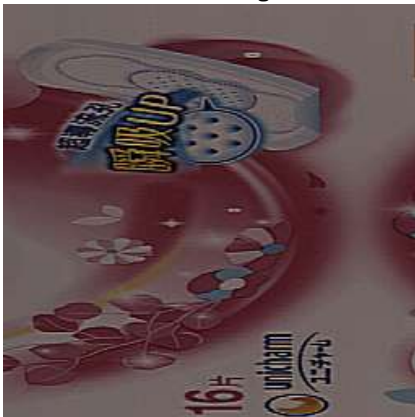
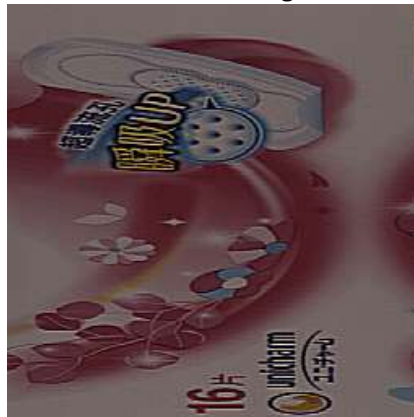
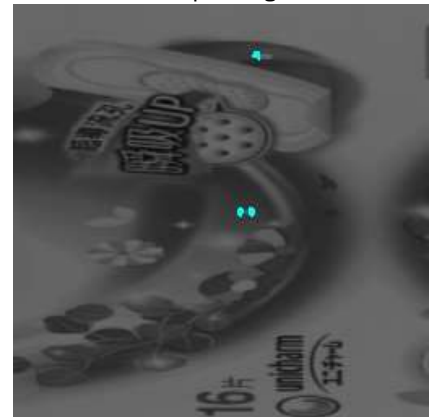
Defect image

No.	#94, \$87	Date	2023/7/19 上午 10:29:19
Segment	1	Camera	0
Pattern	6896	Position[ x, y ]	169.9 [mm], 3381.5 [m], ( 3734.3 [m] )
Type	微小疵點	Size	H:1.6 ,V:1.6 [mm]
Result	OK	Area	1.8 [mm2]
Inspection level	0/5,0/5,4/3,4,4/3,4/3	Label	-
Light	6,6,3/6,6,3

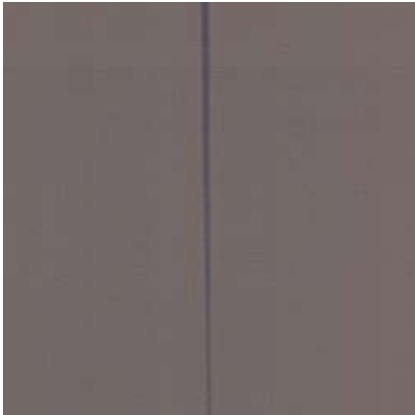
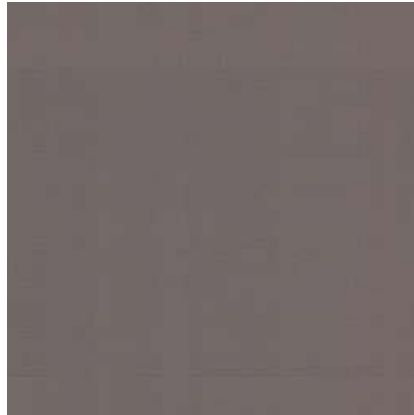
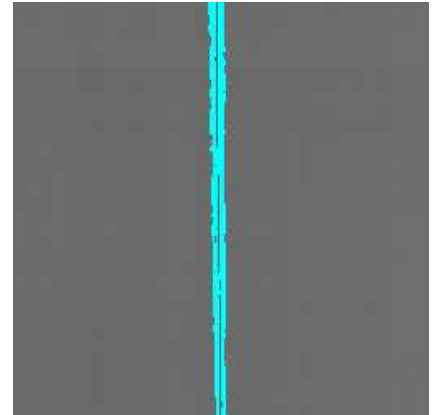
Defect image

No.	#91, \$84	Date	2023/7/19 上午 10:28:02
Segment	1	Camera	0
Pattern	6688	Position[ x, y ]	148.5 [mm], 3279.3 [m], ( 3836.5 [m] )
Type	縱向刀絲疵點	Size	H:1.6 ,V:127.8 [mm]
Result	OK	Area	130.9 [mm2]
Inspection level	0/5,0/5,4/3,4,4/3,4/3	Label	-
Light	6,6,3/6,6,3

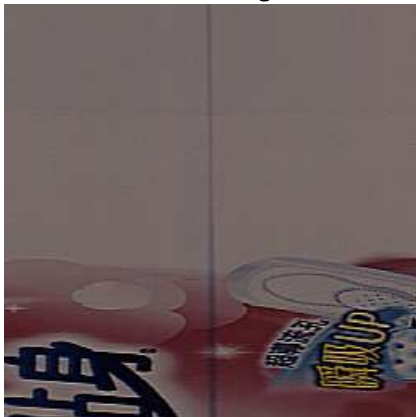
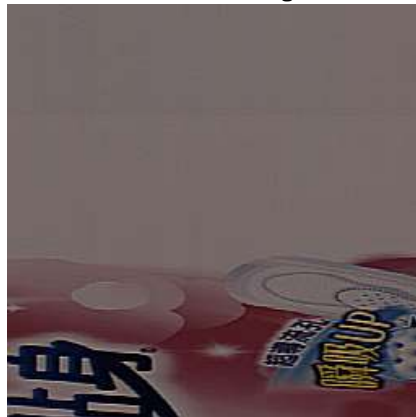
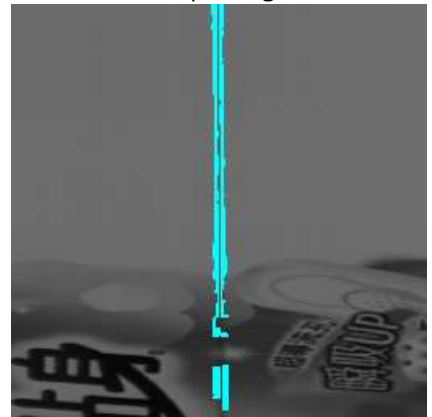
Defect image

No.	#90, \$83	Date	2023/7/19 上午 10:28:01
Segment	1	Camera	0
Pattern	6687	Position[ x, y ]	149.1 [mm], 3279.1 [m], ( 3836.6 [m] )
Type	縱向刀絲疵點	Size	H:2.5 ,V:346.9 [mm]
Result	OK	Area	139.2 [mm2]
Inspection level	0/5,0/5,4/3,4,4/3,4/3	Label	-
Light	6,6,3/6,6,3

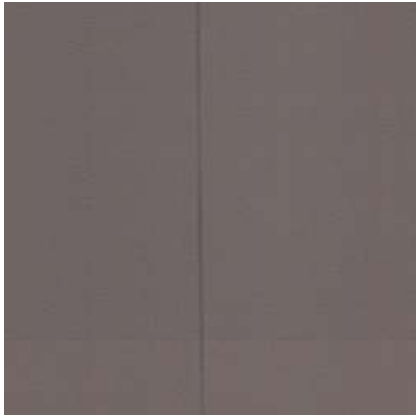
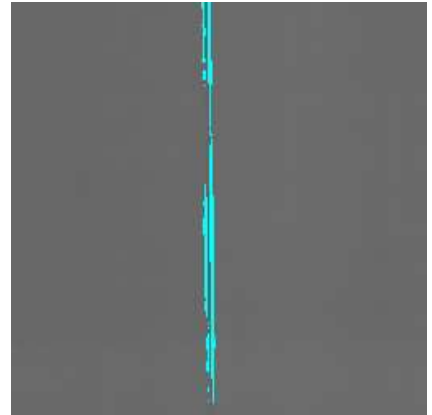
Defect image

No.	#88, \$81	Date	2023/7/19 上午 10:26:04
Segment	1	Camera	0
Pattern	6373	Position[ x, y ]	147.7 [mm], 3125.3 [m], ( 3990.4 [m] )
Type	縱向刀絲疵點	Size	H:1.5 ,V:132.6 [mm]
Result	OK	Area	63.7 [mm2]
Inspection level	0/5,0/5,4/3,4,4/3,4/3	Label	-
Light	6,6,3/6,6,3

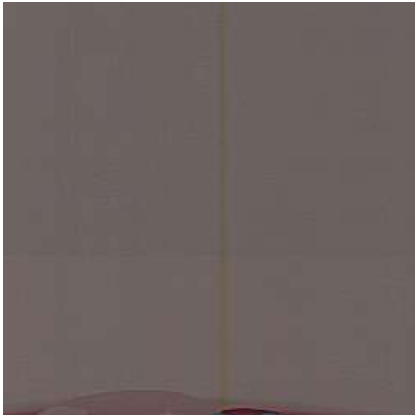
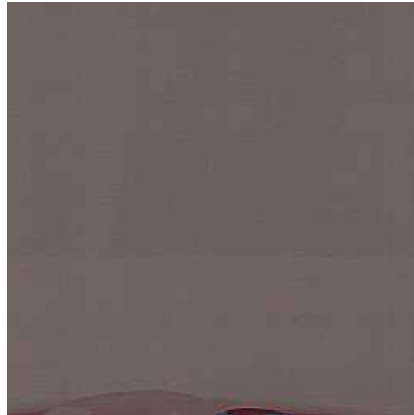
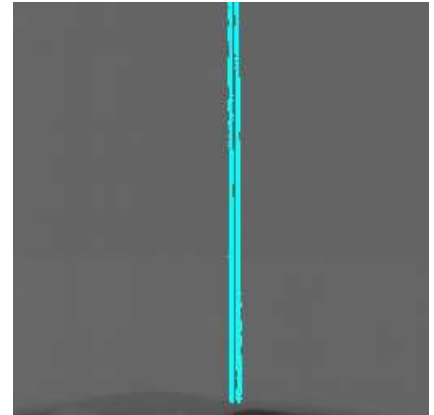
Defect image

No.	#86, \$79	Date	2023/7/19 上午 10:25:18
Segment	1	Camera	0
Pattern	6249	Position[ x, y ]	328.1 [mm], 3064.7 [m], ( 4051.0 [m] )
Type	縱向刀絲疵點	Size	H:1.5 ,V:154.8 [mm]
Result	OK	Area	128.7 [mm2]
Inspection level	0/5,0/5,4/3,4,4/3,4/3	Label	-
Light	6,6,3/6,6,3

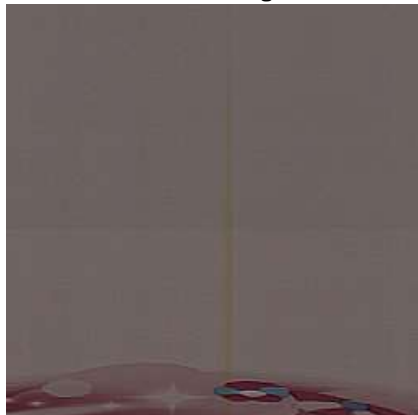
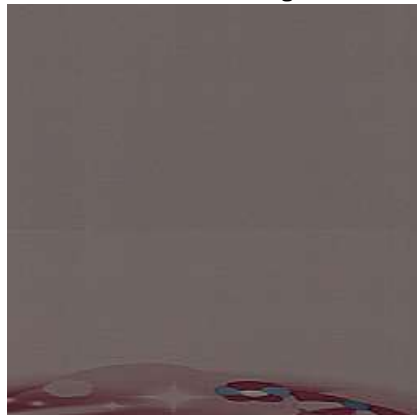
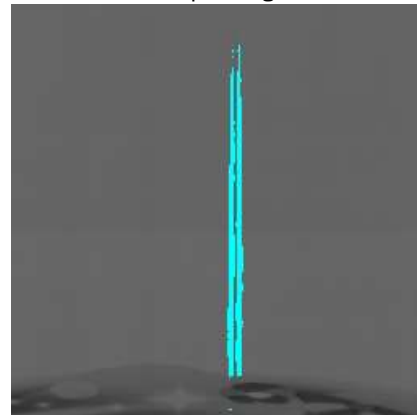
Defect image

No.	#85, \$78	Date	2023/7/19 上午 10:25:18
Segment	1	Camera	0
Pattern	6248	Position[ x, y ]	328.4 [mm], 3064.1 [m], ( 4051.6 [m] )
Type	縱向刀絲疵點	Size	H:1.5 ,V:80.6 [mm]
Result	OK	Area	69.5 [mm2]
Inspection level	0/5,0/5,4/3,4,4/3,4/3	Label	-
Light	6,6,3/6,6,3

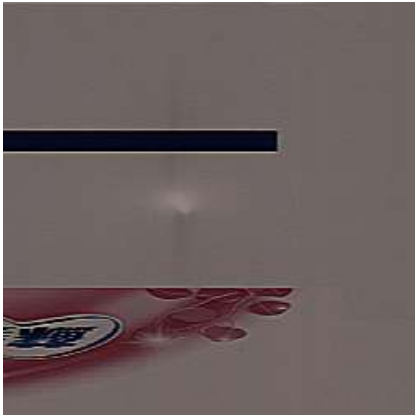
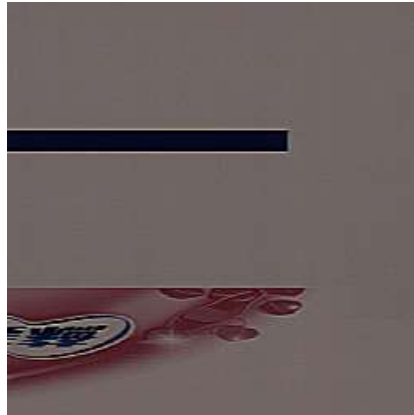
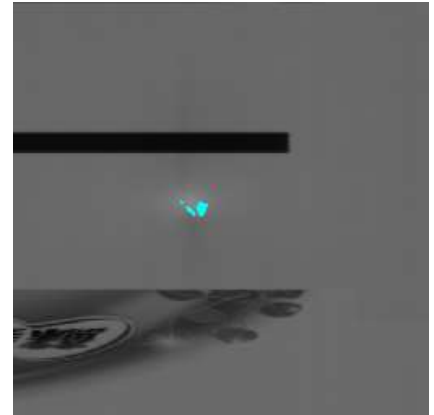
Defect image

No.	#83, \$76	Date	2023/7/19 上午 10:23:23
Segment	1	Camera	0
Pattern	5938	Position[ x, y ]	264.0 [mm], 2912.9 [m], ( 4202.8 [m] )
Type	縱向刀絲疵點	Size	H:1.9 ,V:2.8 [mm]
Result	OK	Area	2.7 [mm2]
Inspection level	0/5,0/5,4/3,4,4/3,4/3	Label	-
Light	6,6,3/6,6,3

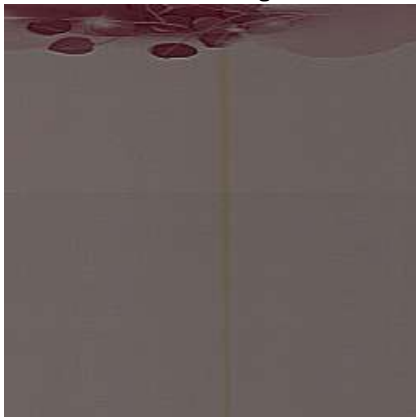
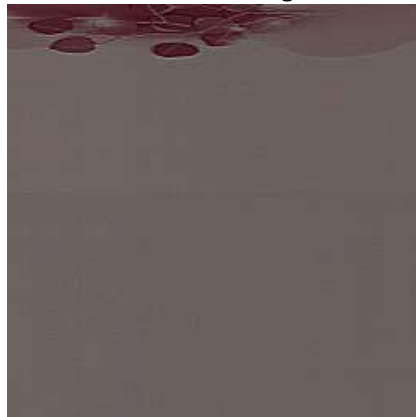
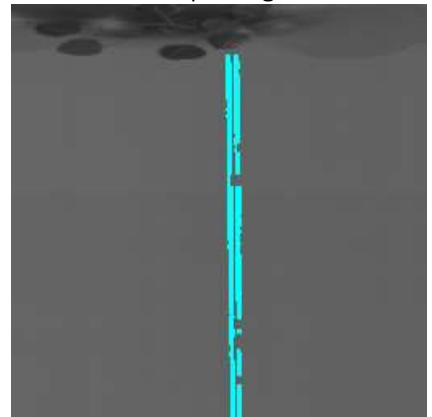
Defect image

No.	#82, \$75	Date	2023/7/19 上午 10:23:01
Segment	1	Camera	0
Pattern	5878	Position[ x, y ]	328.2 [mm], 2883.1 [m], ( 4232.6 [m] )
Type	縱向刀絲疵點	Size	H:1.5 ,V:88.9 [mm]
Result	OK	Area	80.5 [mm2]
Inspection level	0/5,0/5,4/3,4,4/3,4/3	Label	-
Light	6,6,3/6,6,3

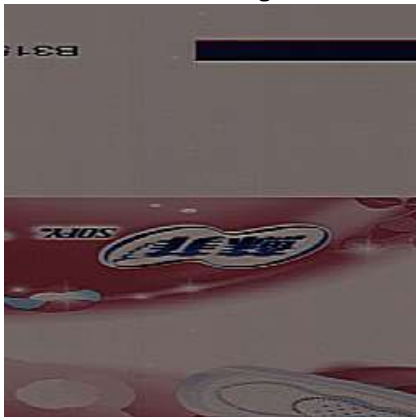
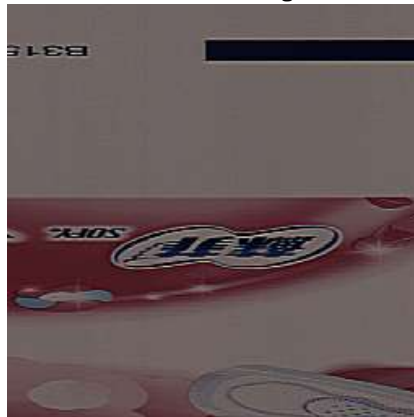
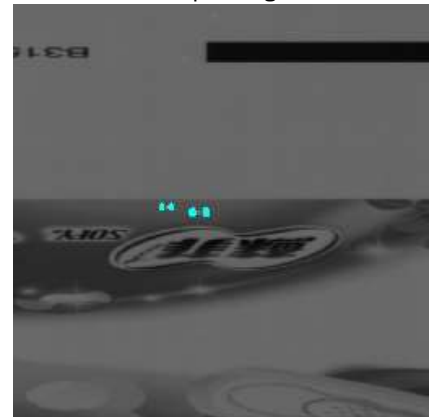
Defect image

No.	#80, \$73	Date	2023/7/19 上午 10:18:21
Segment	1	Camera	0
Pattern	5125	Position[ x, y ]	245.2 [mm], 2515.7 [m], ( 4600.0 [m] )
Type	微小疵點	Size	H:1.9 ,V:1.6 [mm]
Result	OK	Area	2.0 [mm2]
Inspection level	0/5,0/5,4/3,4,4/3,4/3	Label	-
Light	6,6,3/6,6,3

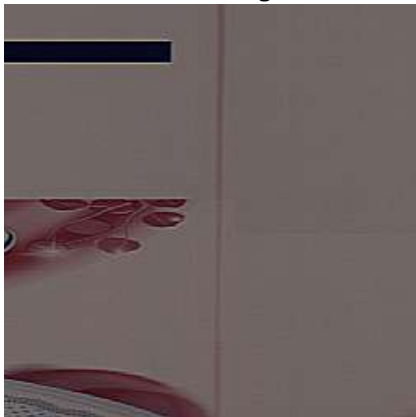
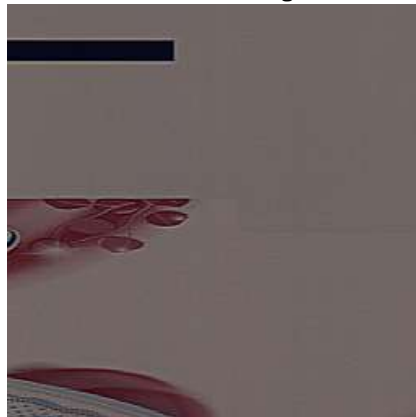
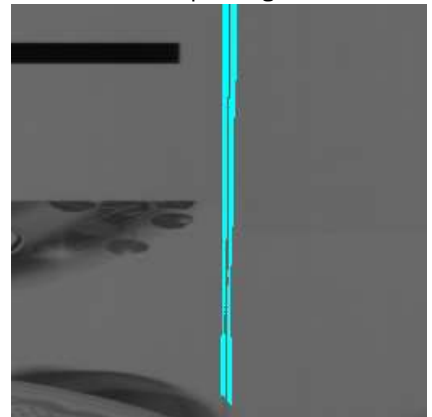
Defect image

No.	#79, \$72	Date	2023/7/19 上午 10:17:03
Segment	1	Camera	0
Pattern	4918	Position[ x, y ]	276.2 [mm], 2414.2 [m], ( 4701.5 [m] )
Type	縱向刀絲疵點	Size	H:1.6 ,V:117.9 [mm]
Result	OK	Area	105.1 [mm2]
Inspection level	0/5,0/5,4/3,4,4/3,4/3	Label	-
Light	6,6,3/6,6,3

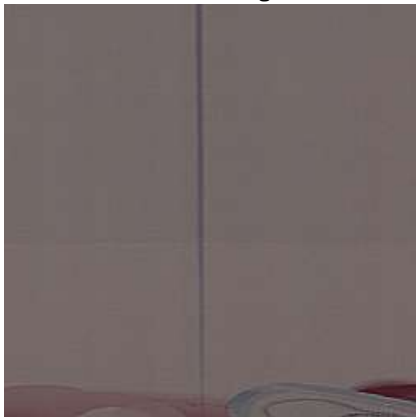
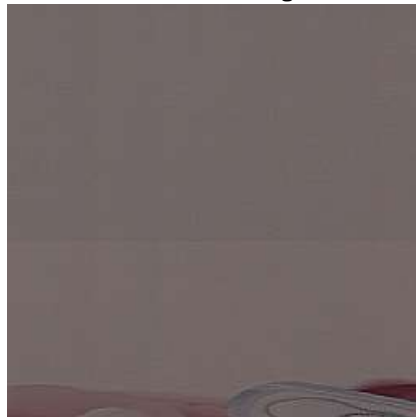
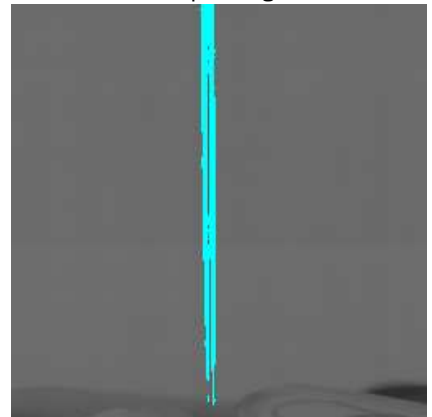
Defect image

No.	#77, \$70	Date	2023/7/19 上午 10:15:26
Segment	1	Camera	0
Pattern	4662	Position[ x, y ]	147.7 [mm], 2288.8 [m], ( 4826.9 [m] )
Type	縱向刀絲疵點	Size	H:1.8 ,V:185.4 [mm]
Result	OK	Area	175.2 [mm2]
Inspection level	0/5,0/5,4/3,4,4/3,4/3	Label	-
Light	6,6,3/6,6,3

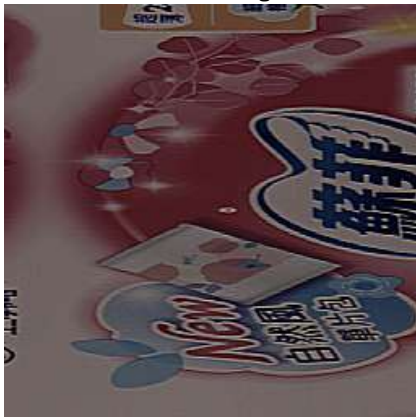
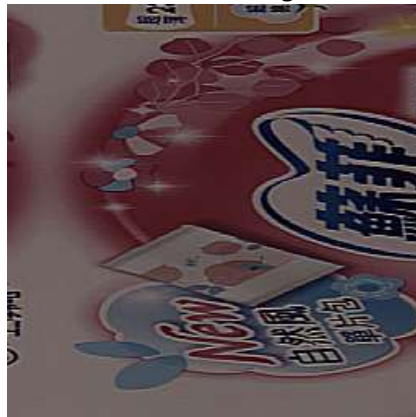
Defect image

No.	#76, \$69	Date	2023/7/19 上午 10:13:53
Segment	1	Camera	0
Pattern	4415	Position[ x, y ]	197.0 [mm], 2167.6 [m], ( 4948.1 [m] )
Type	微小疵點	Size	H:2.1 ,V:2.0 [mm]
Result	OK	Area	2.8 [mm2]
Inspection level	0/5,0/5,4/3,4,4/3,4/3	Label	-
Light	6,6,3/6,6,3

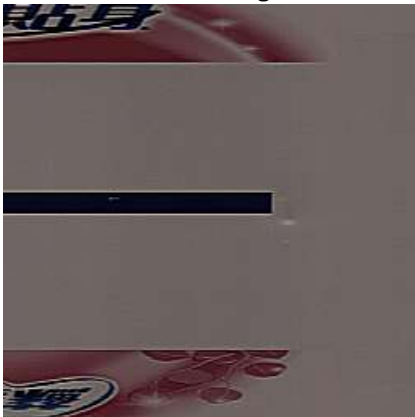
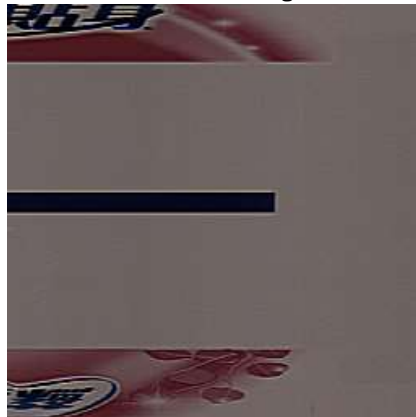
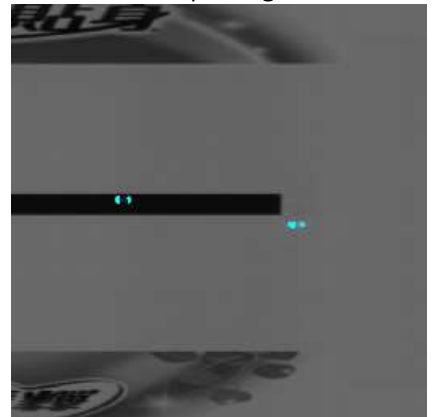
Defect image

No.	#75, \$68	Date	2023/7/19 上午 10:13:50
Segment	1	Camera	0
Pattern	4408	Position[ x, y ]	263.9 [mm], 2164.3 [m], ( 4951.4 [m] )
Type	縱向刀絲疵點	Size	H:17.1 ,V:7.1 [mm]
Result	OK	Area	1.6 [mm2]
Inspection level	0/5,0/5,4/3,4,4/3,4/3	Label	-
Light	6,6,3/6,6,3

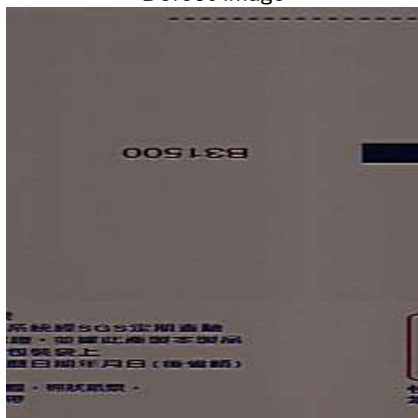
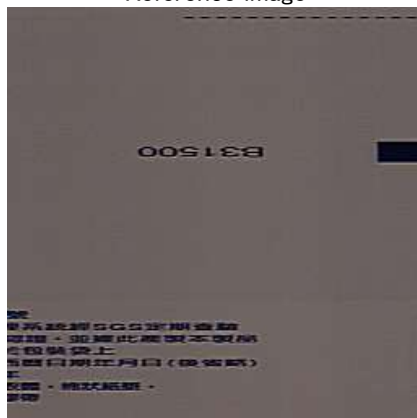
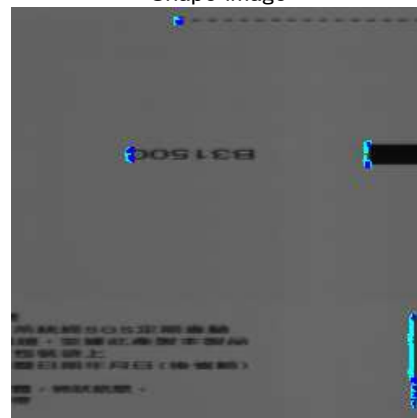
Defect image

No.	#70, \$65	Date	2023/7/19 上午 10:12:43
Segment	1	Camera	0
Pattern	4230	Position[ x, y ]	52.7 [mm], 2077.1 [m], ( 5038.7 [m] )
Type	縱向刀絲疵點橫向刀絲	Size	H:37.5 ,V:190.1 [mm]
Result	OK	Area	9.6 [mm2]
Inspection level	0/5,0/5,4/3,4,4/3,4/3	Label	-
Light	6,6,3/6,6,3

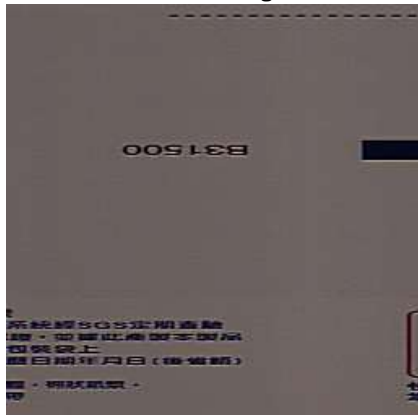
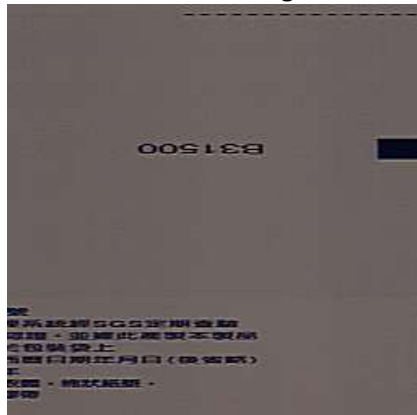
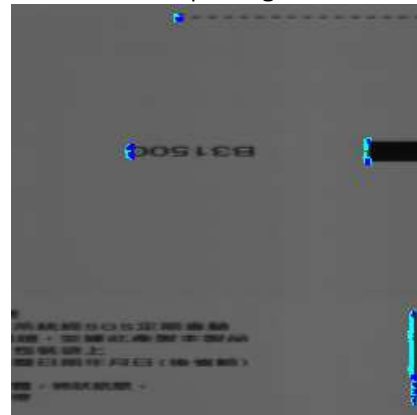
Defect image

No.	#69, \$64	Date	2023/7/19 上午 10:12:43
Segment	1	Camera	0
Pattern	4229	Position[ x, y ]	46.7 [mm], 2076.4 [m], ( 5039.3 [m] )
Type	縱向刀絲疵點	Size	H:0.6 ,V:15.5 [mm]
Result	OK	Area	7.0 [mm2]
Inspection level	0/5,0/5,4/3,4,4/3,4/3	Label	-
Light	6,6,3/6,6,3

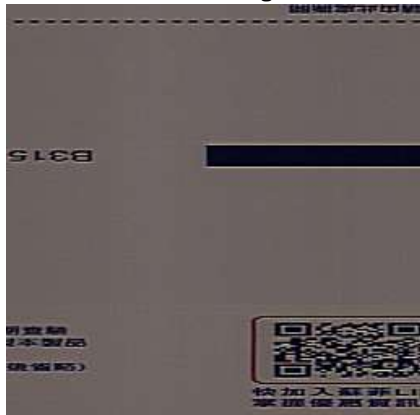
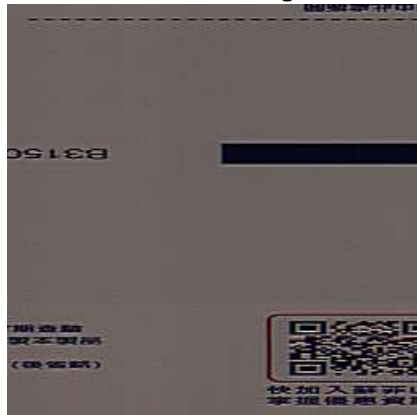
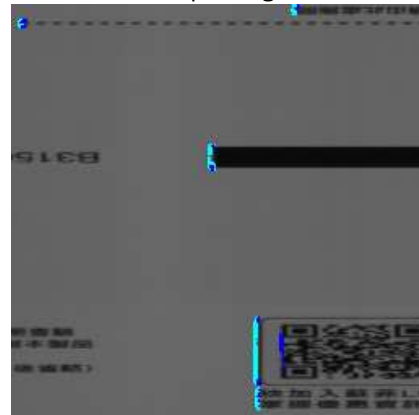
Defect image

No.	#69, \$64	Date	2023/7/19 上午 10:12:43
Segment	1	Camera	0
Pattern	4229	Position[ x, y ]	61.8 [mm], 2076.6 [m], ( 5039.1 [m] )
Type	縱向刀絲疵點橫向刀絲	Size	H:7.0 ,V:111.5 [mm]
Result	OK	Area	8.8 [mm2]
Inspection level	0/5,0/5,4/3,4,4/3,4/3	Label	-
Light	6,6,3/6,6,3

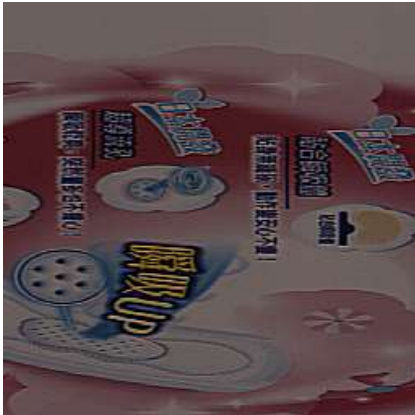
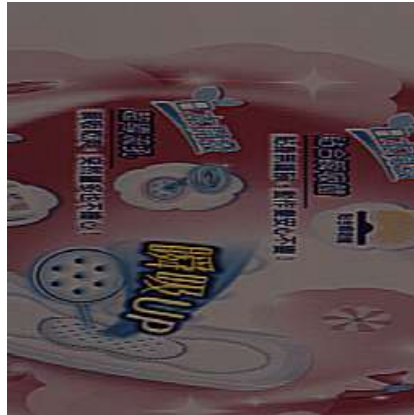
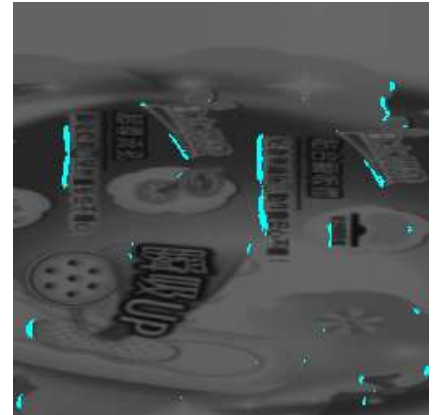
Defect image

No.	#68, \$63	Date	2023/7/19 上午 10:12:42
Segment	1	Camera	0
Pattern	4228	Position[ x, y ]	47.8 [mm], 2076.0 [m], ( 5039.7 [m] )
Type	縱向刀絲疵點	Size	H:33.3 ,V:61.9 [mm]
Result	OK	Area	9.5 [mm2]
Inspection level	0/5,0/5,4/3,4,4/3,4/3	Label	-
Light	6,6,3/6,6,3

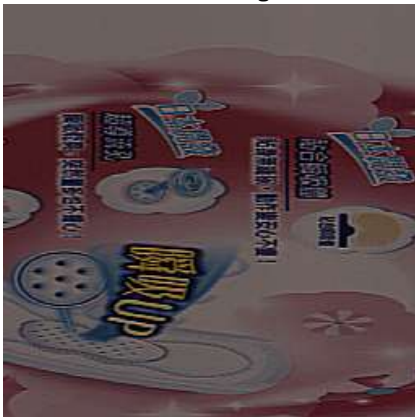
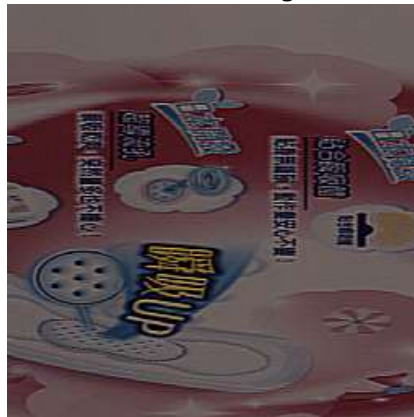
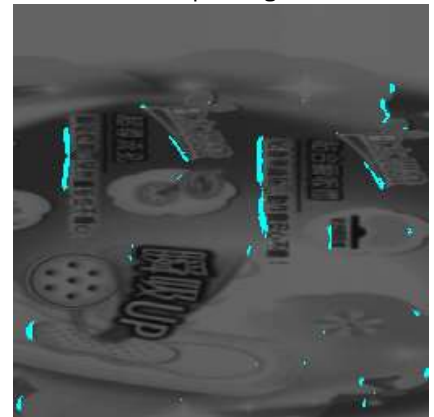
Defect image

No.	#67, \$62	Date	2023/7/19 上午 10:12:42
Segment	1	Camera	0
Pattern	4227	Position[ x, y ]	30.0 [mm], 2075.5 [m], ( 5040.2 [m] )
Type	縱向刀絲疵點	Size	H:4.0 ,V:51.2 [mm]
Result	OK	Area	6.9 [mm2]
Inspection level	0/5,0/5,4/3,4,4/3,4/3	Label	-
Light	6,6,3/6,6,3

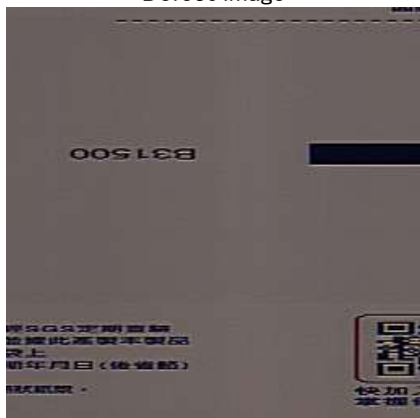
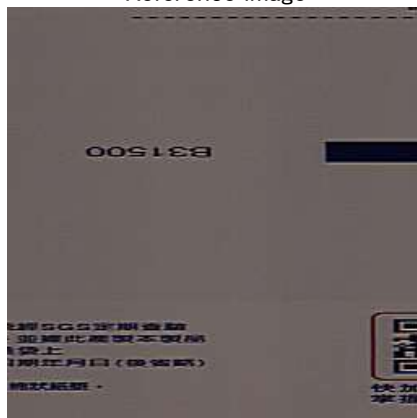
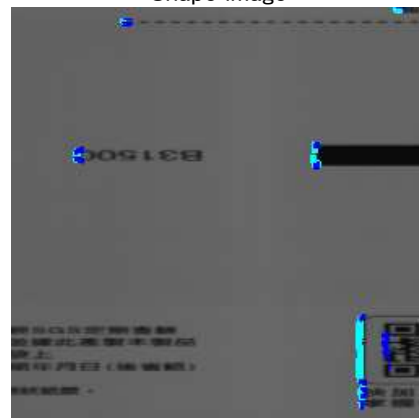
Defect image

No.	#67, \$62	Date	2023/7/19 上午 10:12:42
Segment	1	Camera	0
Pattern	4227	Position[ x, y ]	55.5 [mm], 2075.6 [m], ( 5040.1 [m] )
Type	縱向刀絲疵點橫向刀絲	Size	H:28.7 ,V:125.0 [mm]
Result	OK	Area	14.0 [mm2]
Inspection level	0/5,0/5,4/3,4,4/3,4/3	Label	-
Light	6,6,3/6,6,3

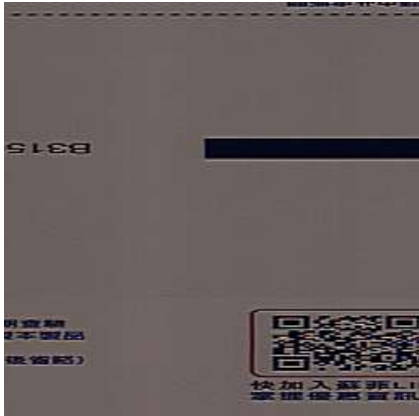
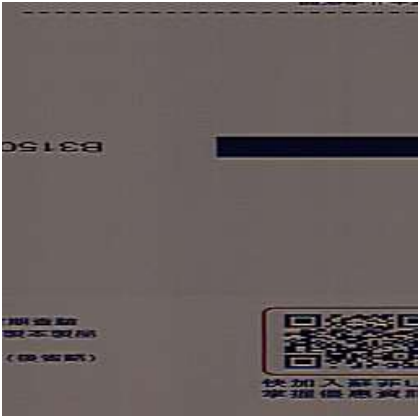
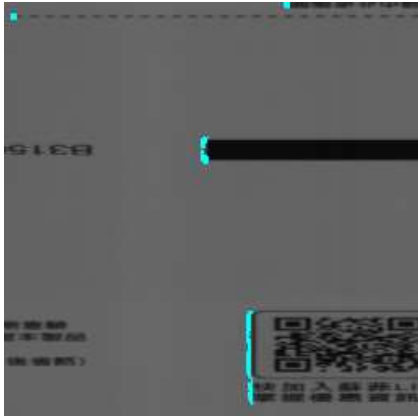
Defect image	Reference image	Shape image

No.	#66, \$61	Date	2023/7/19 上午 10:12:42
Segment	1	Camera	0
Pattern	4226	Position[ x, y ]	60.6 [mm], 2075.1 [m], ( 5040.6 [m] )
Type	縱向刀絲疵點	Size	H:4.8 ,V:111.5 [mm]
Result	OK	Area	8.2 [mm2]
Inspection level	0/5,0/5,4/3,4,4/3,4/3	Label	-
Light	6,6,3/6,6,3

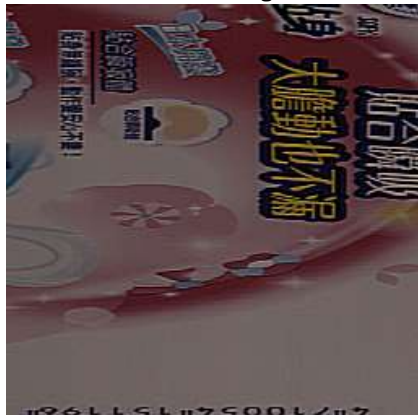
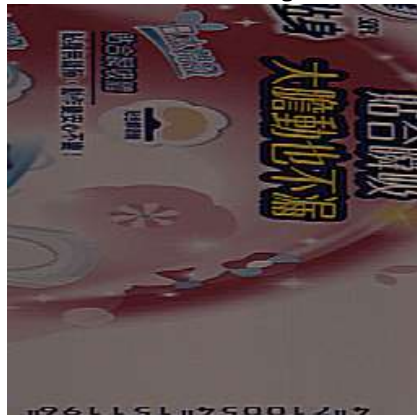
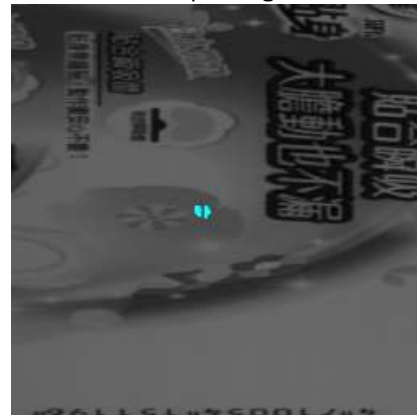
Defect image

No.	#65, \$60	Date	2023/7/19 上午 10:10:53
Segment	1	Camera	0
Pattern	3938	Position[ x, y ]	62.9 [mm], 1934.2 [m], ( 5181.5 [m] )
Type	微小疵點	Size	H:1.5 ,V:2.4 [mm]
Result	OK	Area	2.2 [mm2]
Inspection level	0/5,0/5,4/3,4,4/3,4/3	Label	-
Light	6,6,3/6,6,3

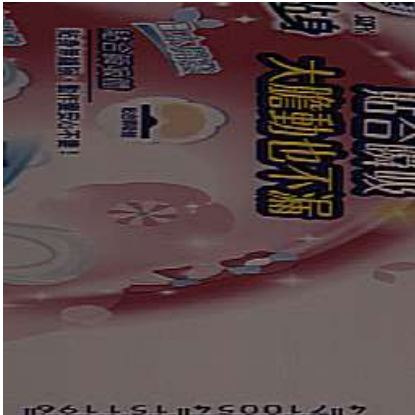
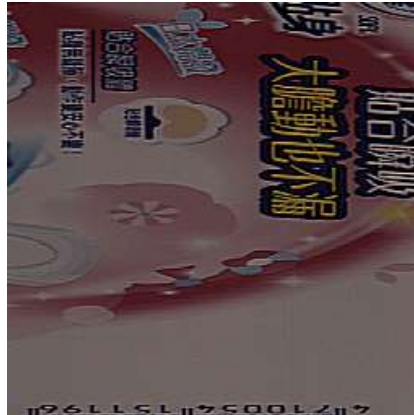
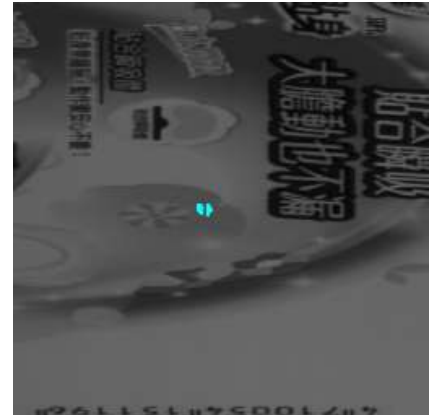
Defect image

No.	#62, \$59	Date	2023/7/19 上午 10:10:33
Segment	1	Camera	0
Pattern	3885	Position[ x, y ]	84.3 [mm], 1908.1 [m], ( 5207.6 [m] )
Type	縱向刀絲疵點	Size	H:4.7 ,V:61.9 [mm]
Result	OK	Area	9.0 [mm2]
Inspection level	0/5,0/5,4/3,4,4/3,4/3	Label	-
Light	6,6,3/6,6,3

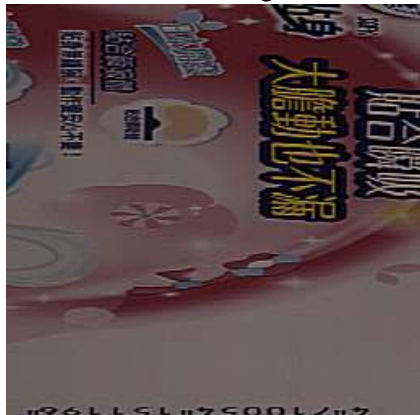
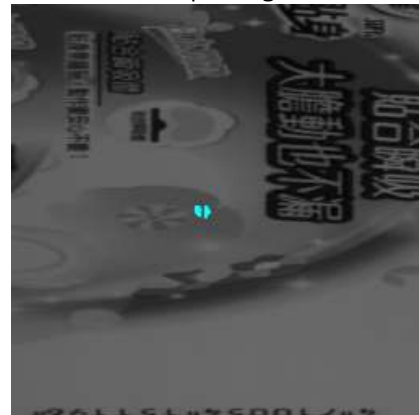
Defect image

No.	#62, \$59	Date	2023/7/19 上午 10:10:33
Segment	1	Camera	0
Pattern	3885	Position[ x, y ]	241.2 [mm], 1908.0 [m], ( 5207.7 [m] )
Type	縱向刀絲疵點橫向刀絲	Size	H:5.3 ,V:24.6 [mm]
Result	OK	Area	9.0 [mm2]
Inspection level	0/5,0/5,4/3,4,4/3,4/3	Label	-
Light	6,6,3/6,6,3

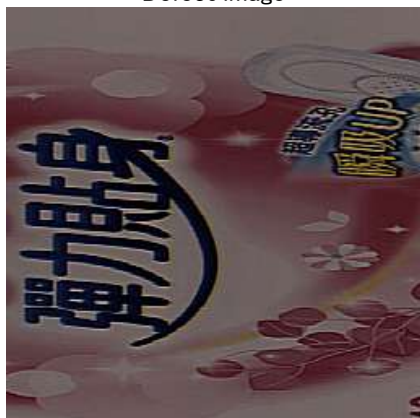
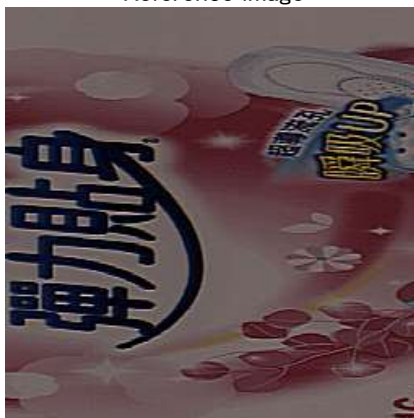
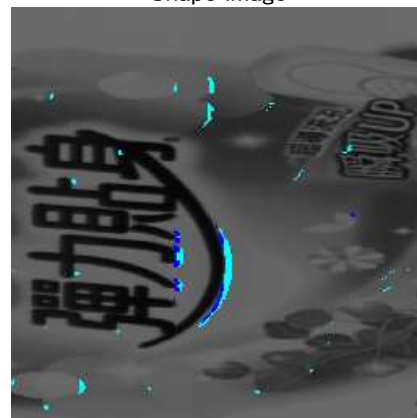
Defect image

No.	#62, \$59	Date	2023/7/19 上午 10:10:33
Segment	1	Camera	0
Pattern	3885	Position[ x, y ]	147.7 [mm], 1908.0 [m], ( 5207.7 [m] )
Type	縱向刀絲疵點橫向刀絲	Size	H:5.1 ,V:54.0 [mm]
Result	OK	Area	11.7 [mm2]
Inspection level	0/5,0/5,4/3,4,4/3,4/3	Label	-
Light	6,6,3/6,6,3

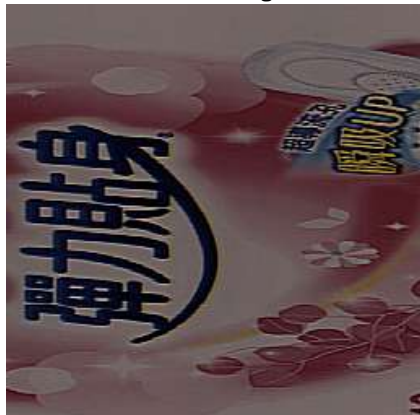
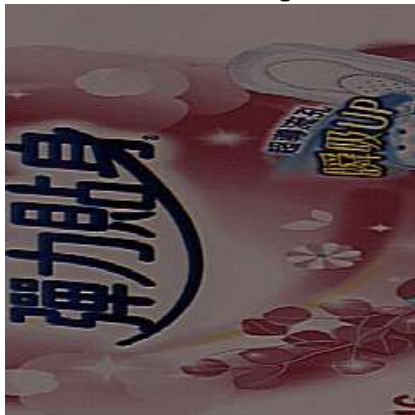
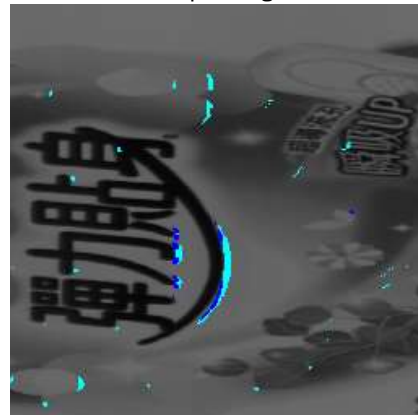
Defect image

No.	#61, \$58	Date	2023/7/19 上午 10:10:33
Segment	1	Camera	0
Pattern	3884	Position[ x, y ]	240.5 [mm], 1907.5 [m], ( 5208.2 [m] )
Type	縱向刀絲疵點橫向刀絲	Size	H:5.3 ,V:23.8 [mm]
Result	OK	Area	9.9 [mm2]
Inspection level	0/5,0/5,4/3,4,4/3,4/3	Label	-
Light	6,6,3/6,6,3

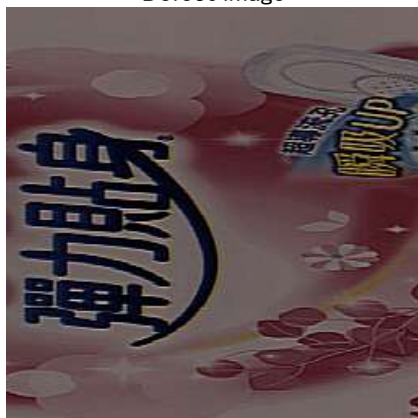
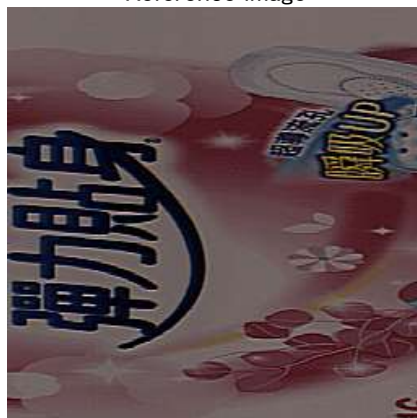
Defect image

No.	#61, \$58	Date	2023/7/19 上午 10:10:33
Segment	1	Camera	0
Pattern	3884	Position[ x, y ]	41.1 [mm], 1907.5 [m], ( 5208.2 [m] )
Type	縱向刀絲疵點橫向刀絲	Size	H:26.2 ,V:92.9 [mm]
Result	OK	Area	11.3 [mm2]
Inspection level	0/5,0/5,4/3,4,4/3,4/3	Label	-
Light	6,6,3/6,6,3
