# Inspection Result (Individual Data)

Lot number : 3

Inspected date : 2023/7/19 上午 09:46:19 ~ 2023/7/19 上午 11:17:03

商品名	乳白フィルム	周長
顧客名	最高速度214m/min 分解能0.4mm	Ex1
CODE番号		Ex2
基材		Ex3

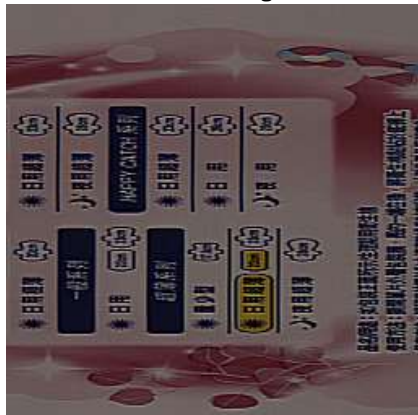
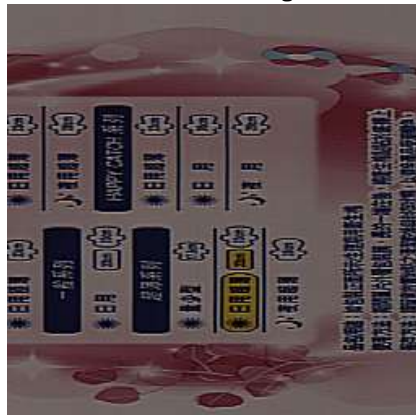
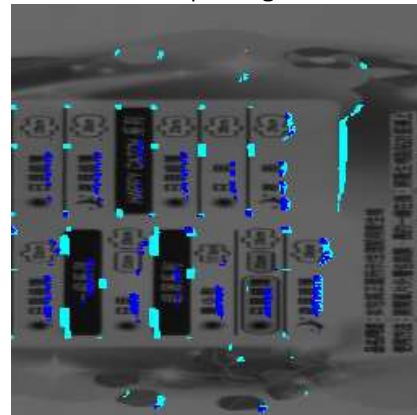
Defect image

No.	#61, \$58	Date	2023/7/19 上午 10:10:33
Segment	1	Camera	0
Pattern	3884	Position[ x, y ]	321.6 [mm], 1907.8 [m], ( 5207.9 [m] )
Type	縱向刀絲疵點橫向刀絲	Size	H:28.7 ,V:51.6 [mm]
Result	OK	Area	13.3 [mm2]
Inspection level	0/5,0/5,4/3,4,4/3,4/3	Label	-
Light	6,6,3/6,6,3

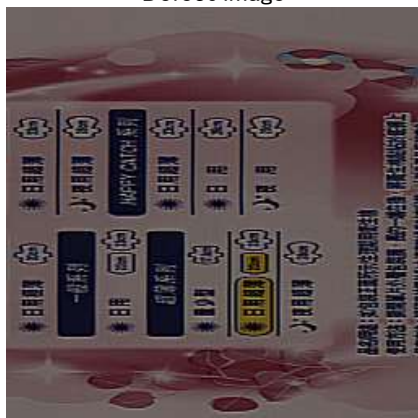
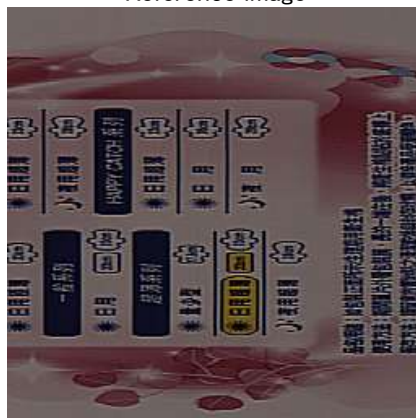
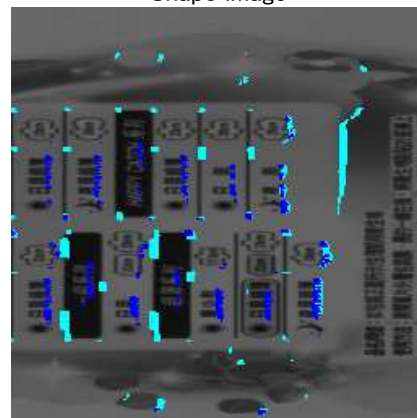
Defect image

No.	#60, \$57	Date	2023/7/19 上午 10:10:32
Segment	1	Camera	0
Pattern	3883	Position[ x, y ]	147.2 [mm], 1907.0 [m], ( 5208.7 [m] )
Type	縱向刀絲疵點	Size	H:4.8 ,V:19.8 [mm]
Result	OK	Area	6.6 [mm2]
Inspection level	0/5,0/5,4/3,4,4/3,4/3	Label	-
Light	6,6,3/6,6,3

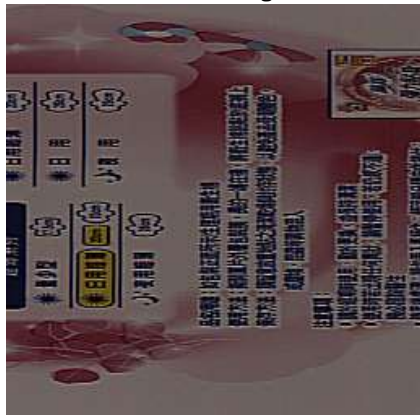
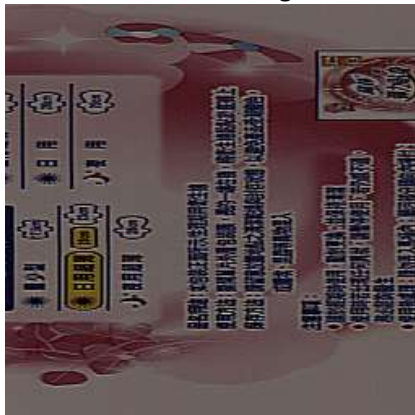
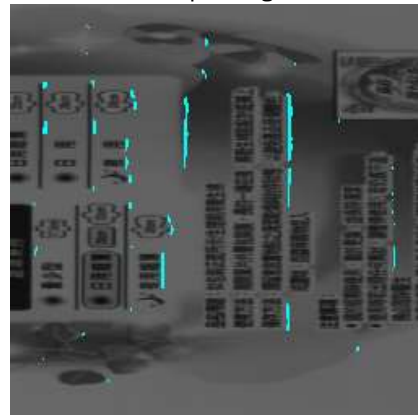
Defect image

No.	#60, \$57	Date	2023/7/19 上午 10:10:32
Segment	1	Camera	0
Pattern	3883	Position[ x, y ]	337.4 [mm], 1907.1 [m], ( 5208.7 [m] )
Type	縱向刀絲疵點	Size	H:11.9 ,V:57.2 [mm]
Result	OK	Area	7.0 [mm2]
Inspection level	0/5,0/5,4/3,4,4/3,4/3	Label	-
Light	6,6,3/6,6,3

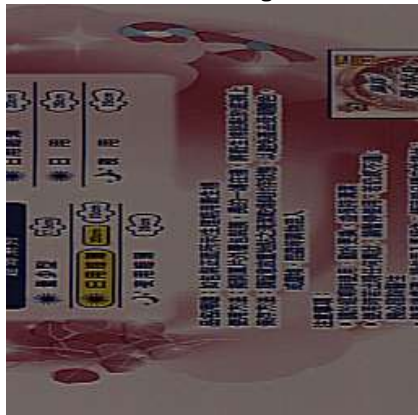
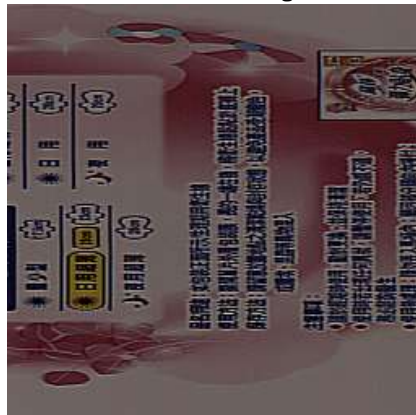
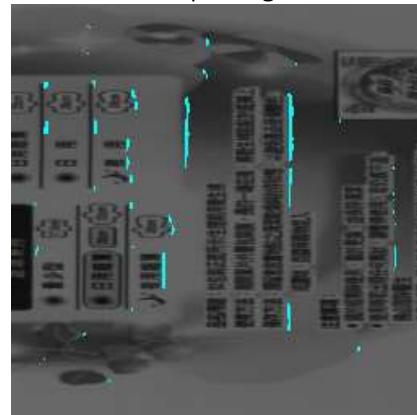
Defect image

No.	#59, \$56	Date	2023/7/19 上午 10:10:32
Segment	1	Camera	0
Pattern	3882	Position[ x, y ]	81.5 [mm], 1906.7 [m], ( 5209.0 [m] )
Type	縱向刀絲疵點	Size	H:9.8 ,V:55.2 [mm]
Result	OK	Area	5.5 [mm2]
Inspection level	0/5,0/5,4/3,4,4/3,4/3	Label	-
Light	6,6,3/6,6,3

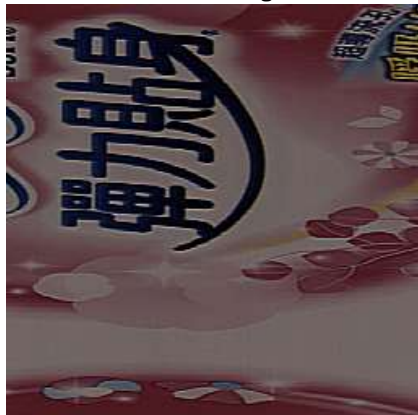
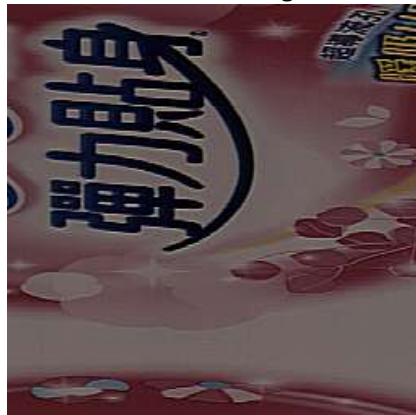
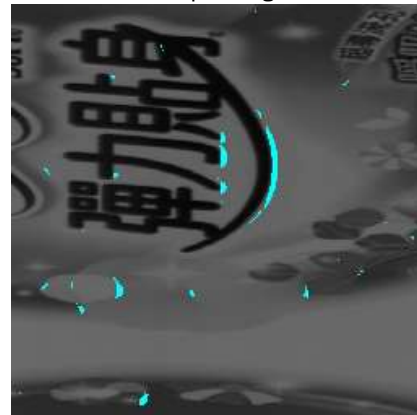
Defect image

No.	#59, \$56	Date	2023/7/19 上午 10:10:32
Segment	1	Camera	0
Pattern	3882	Position[ x, y ]	236.7 [mm], 1906.8 [m], ( 5208.9 [m] )
Type	縱向刀絲疵點	Size	H:14.5 ,V:41.3 [mm]
Result	OK	Area	9.1 [mm2]
Inspection level	0/5,0/5,4/3,4,4/3,4/3	Label	-
Light	6,6,3/6,6,3

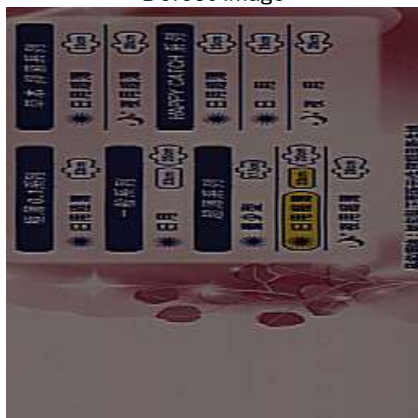
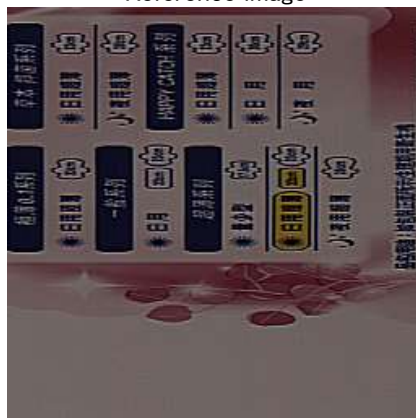
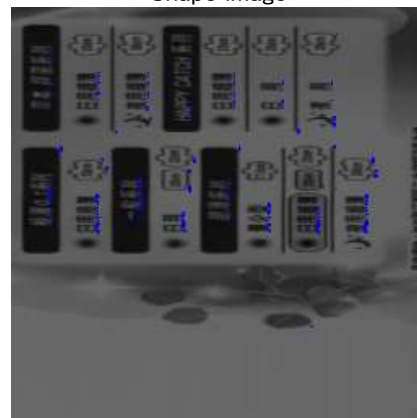
Defect image

No.	#58, \$55	Date	2023/7/19 上午 10:10:32
Segment	1	Camera	0
Pattern	3881	Position[ x, y ]	322.6 [mm], 1906.3 [m], ( 5209.4 [m] )
Type	橫向刀絲	Size	H:24.6 ,V:9.1 [mm]
Result	OK	Area	1.9 [mm2]
Inspection level	0/5,0/5,4/3,4,4/3,4/3	Label	-
Light	6,6,3/6,6,3

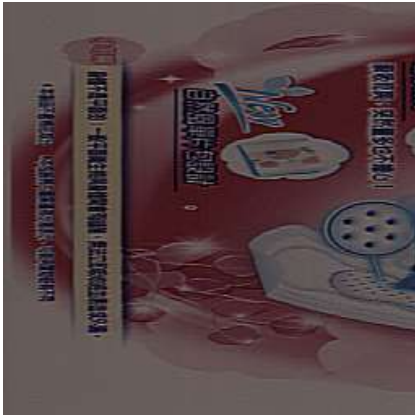
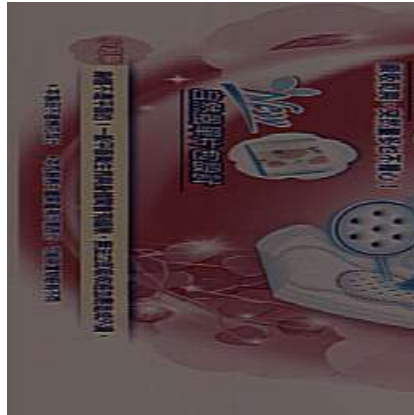
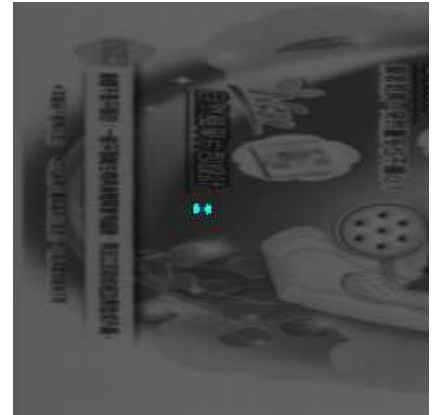
Defect image

No.	#57, \$54	Date	2023/7/19 上午 10:09:27
Segment	1	Camera	0
Pattern	3710	Position[ x, y ]	15.9 [mm], 1822.3 [m], ( 5293.4 [m] )
Type	微小疵點	Size	H:1.6 ,V:2.0 [mm]
Result	OK	Area	1.8 [mm2]
Inspection level	0/5,0/5,4/3,4,4/3,4/3	Label	-
Light	6,6,3/6,6,3

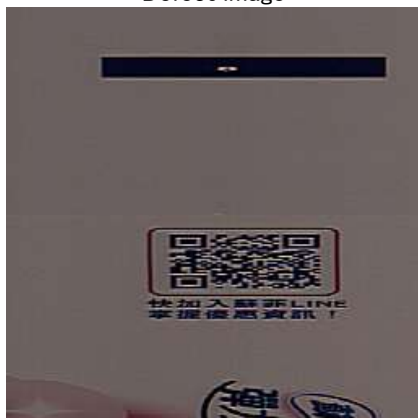
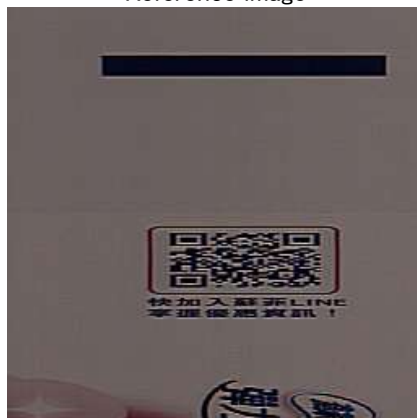
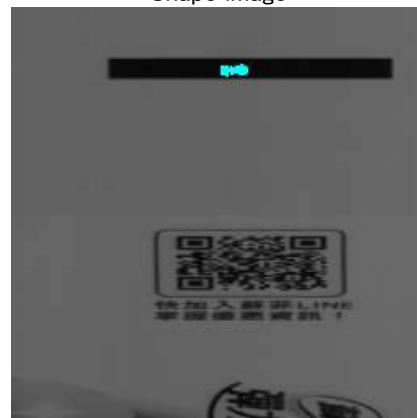
Defect image

No.	#56, \$53	Date	2023/7/19 上午 10:08:15
Segment	1	Camera	0
Pattern	3517	Position[ x, y ]	70.5 [mm], 1728.1 [m], ( 5387.6 [m] )
Type	縱向刀絲疵點	Size	H:2.5 ,V:2.4 [mm]
Result	OK	Area	4.2 [mm2]
Inspection level	0/5,0/5,4/3,4,4/3,4/3	Label	-
Light	6,6,3/6,6,3

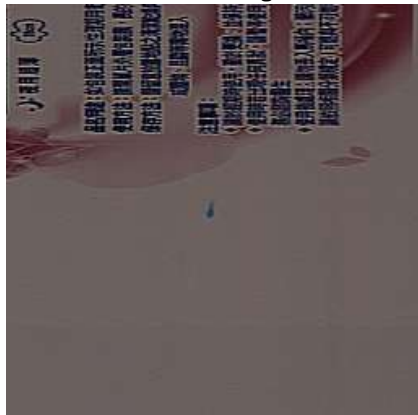
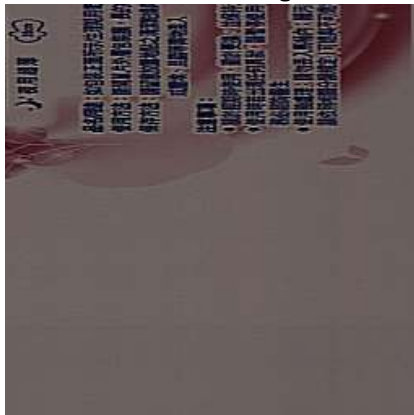
Defect image

No.	#55, \$52	Date	2023/7/19 上午 10:07:14
Segment	1	Camera	0
Pattern	3353	Position[ x, y ]	345.5 [mm], 1647.4 [m], ( 5468.3 [m] )
Type	縱向刀絲疵點	Size	H:1.5 ,V:4.4 [mm]
Result	OK	Area	4.4 [mm2]
Inspection level	0/5,0/5,4/3,4,4/3,4/3	Label	-
Light	6,6,3/6,6,3

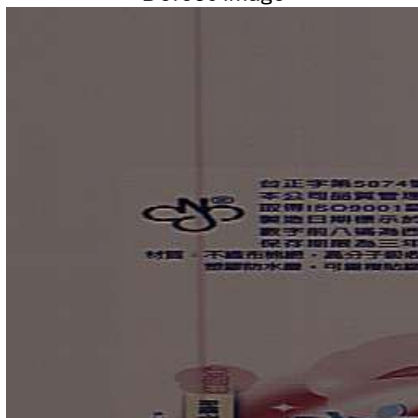
Defect image

No.	#54, \$51	Date	2023/7/19 上午 10:06:17
Segment	1	Camera	0
Pattern	3202	Position[ x, y ]	7.0 [mm], 1573.9 [m], ( 5541.8 [m] )
Type	縱向刀絲疵點	Size	H:1.5 ,V:44.8 [mm]
Result	OK	Area	39.5 [mm2]
Inspection level	0/5,0/5,4/3,4,4/3,4/3	Label	-
Light	6,6,3/6,6,3

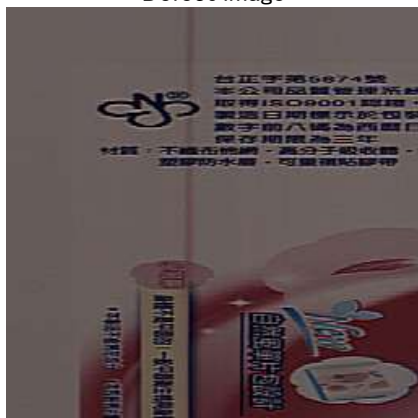
Defect image

No.	#53, \$50	Date	2023/7/19 上午 10:02:27
Segment	1	Camera	0
Pattern	2587	Position[ x, y ]	10.6 [mm], 1273.2 [m], ( 5842.5 [m] )
Type	縱向刀絲疵點	Size	H:1.5 ,V:19.4 [mm]
Result	OK	Area	21.5 [mm2]
Inspection level	0/5,0/5,4/3,4,4/3,4/3	Label	-
Light	6,6,3/6,6,3

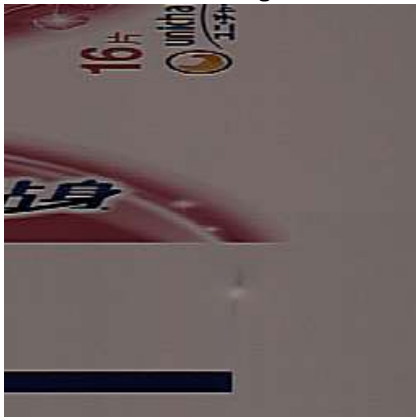
Defect image

No.	#52, \$49	Date	2023/7/19 上午 10:01:27
Segment	1	Camera	0
Pattern	2426	Position[ x, y ]	273.0 [mm], 1194.1 [m], ( 5921.6 [m] )
Type	縱向刀絲疵點	Size	H:1.8 ,V:4.0 [mm]
Result	OK	Area	1.6 [mm2]
Inspection level	0/5,0/5,4/3,4,4/3,4/3	Label	-
Light	6,6,3/6,6,3

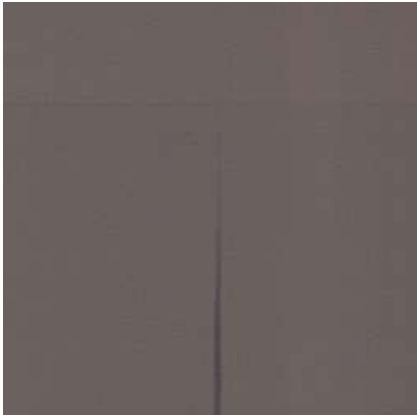
Defect image

No.	#51, \$48	Date	2023/7/19 上午 09:59:10
Segment	1	Camera	0
Pattern	2061	Position[ x, y ]	341.7 [mm], 1015.6 [m], ( 6100.1 [m] )
Type	縱向刀絲疵點	Size	H:1.5 ,V:45.2 [mm]
Result	OK	Area	36.5 [mm2]
Inspection level	0/5,0/5,4/3,4,4/3,4/3	Label	-
Light	6,6,3/6,6,3

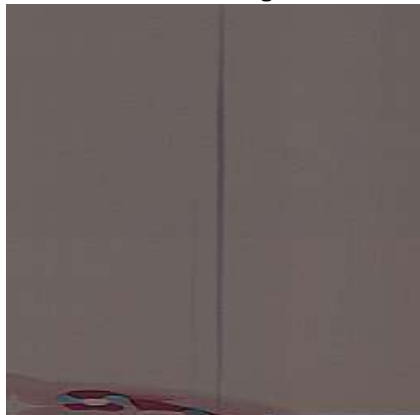
Defect image

No.	#50, \$47	Date	2023/7/19 上午 09:59:10
Segment	1	Camera	0
Pattern	2060	Position[ x, y ]	341.7 [mm], 1015.6 [m], ( 6100.1 [m] )
Type	縱向刀絲疵點	Size	H:1.5 ,V:94.9 [mm]
Result	OK	Area	67.6 [mm2]
Inspection level	0/5,0/5,4/3,4,4/3,4/3	Label	-
Light	6,6,3/6,6,3

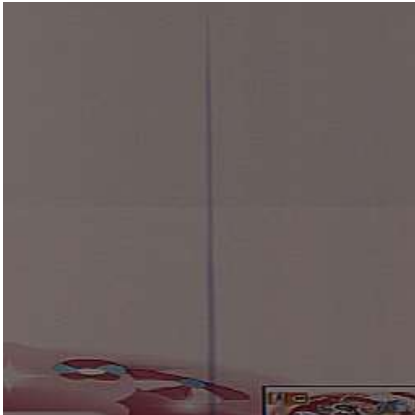
Defect image

No.	#49, \$46	Date	2023/7/19 上午 09:58:55
Segment	1	Camera	0
Pattern	2020	Position[ x, y ]	341.1 [mm], 996.0 [m], ( 6119.7 [m] )
Type	縱向刀絲疵點	Size	H:1.5 ,V:82.2 [mm]
Result	OK	Area	77.1 [mm2]
Inspection level	0/5,0/5,4/3,4,4/3,4/3	Label	-
Light	6,6,3/6,6,3

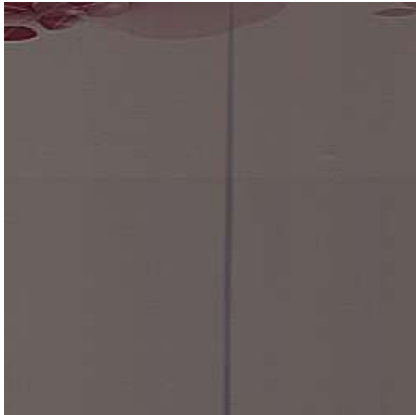
Defect image

No.	#48, \$45	Date	2023/7/19 上午 09:58:32
Segment	1	Camera	0
Pattern	1960	Position[ x, y ]	342.6 [mm], 966.3 [m], ( 6149.4 [m] )
Type	縱向刀絲疵點	Size	H:1.8 ,V:100.8 [mm]
Result	OK	Area	104.5 [mm2]
Inspection level	0/5,0/5,4/3,4,4/3,4/3	Label	-
Light	6,6,3/6,6,3

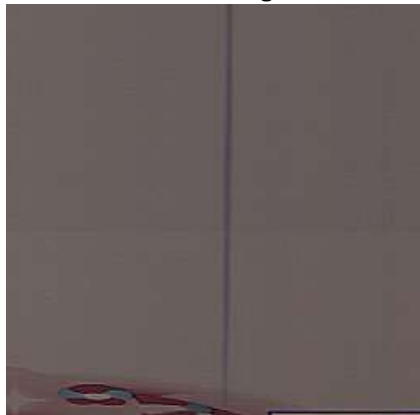
Defect image

No.	#47, \$44	Date	2023/7/19 上午 09:58:32
Segment	1	Camera	0
Pattern	1959	Position[ x, y ]	342.4 [mm], 966.2 [m], ( 6149.5 [m] )
Type	縱向刀絲疵點	Size	H:1.6 ,V:106.8 [mm]
Result	OK	Area	111.9 [mm2]
Inspection level	0/5,0/5,4/3,4,4/3,4/3	Label	-
Light	6,6,3/6,6,3

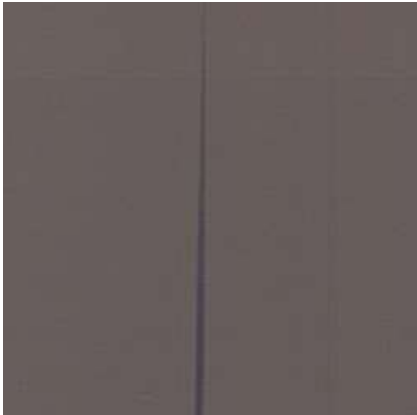
Defect image

No.	#46, \$43	Date	2023/7/19 上午 09:58:28
Segment	1	Camera	0
Pattern	1948	Position[ x, y ]	344.9 [mm], 960.4 [m], ( 6155.3 [m] )
Type	縱向刀絲疵點	Size	H:1.6 ,V:92.1 [mm]
Result	OK	Area	95.9 [mm2]
Inspection level	0/5,0/5,4/3,4,4/3,4/3	Label	-
Light	6,6,3/6,6,3

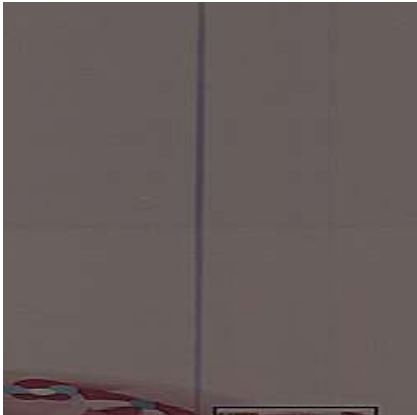
Defect image

No.	#45, \$42	Date	2023/7/19 上午 09:58:28
Segment	1	Camera	0
Pattern	1947	Position[ x, y ]	344.9 [mm], 960.3 [m], ( 6155.4 [m] )
Type	縱向刀絲疵點	Size	H:1.8 ,V:134.9 [mm]
Result	OK	Area	145.6 [mm2]
Inspection level	0/5,0/5,4/3,4,4/3,4/3	Label	-
Light	6,6,3/6,6,3

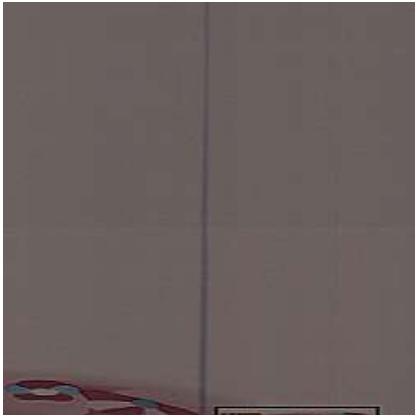
Defect image

No.	#44, \$41	Date	2023/7/19 上午 09:57:42
Segment	1	Camera	0
Pattern	1825	Position[ x, y ]	345.2 [mm], 900.7 [m], ( 6215.1 [m] )
Type	縱向刀絲疵點	Size	H:1.6 ,V:109.1 [mm]
Result	OK	Area	95.5 [mm2]
Inspection level	0/5,0/5,4/3,4,4/3,4/3	Label	-
Light	6,6,3/6,6,3

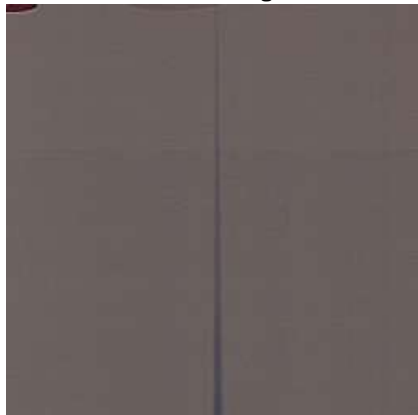
Defect image

No.	#43, \$40	Date	2023/7/19 上午 09:57:19
Segment	1	Camera	0
Pattern	1764	Position[ x, y ]	341.4 [mm], 870.4 [m], ( 6245.3 [m] )
Type	縱向刀絲疵點	Size	H:1.6 ,V:88.5 [mm]
Result	OK	Area	72.3 [mm2]
Inspection level	0/5,0/5,4/3,4,4/3,4/3	Label	-
Light	6,6,3/6,6,3

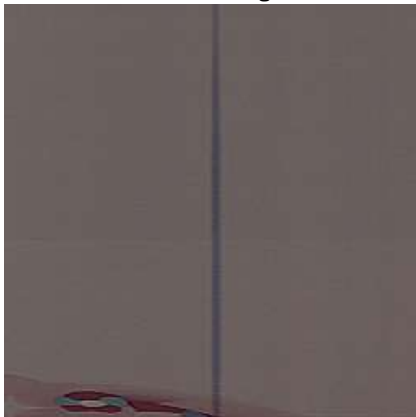
Defect image

No.	#42, \$39	Date	2023/7/19 上午 09:57:19
Segment	1	Camera	0
Pattern	1763	Position[ x, y ]	341.5 [mm], 870.3 [m], ( 6245.4 [m] )
Type	縱向刀絲疵點	Size	H:1.6 ,V:99.2 [mm]
Result	OK	Area	124.2 [mm2]
Inspection level	0/5,0/5,4/3,4,4/3,4/3	Label	-
Light	6,6,3/6,6,3

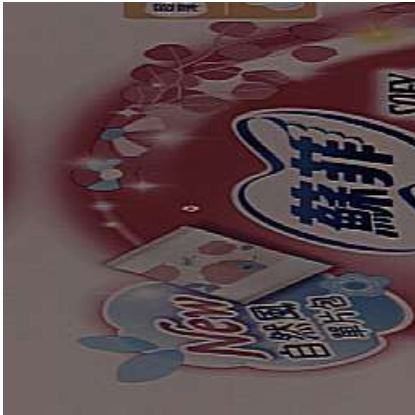
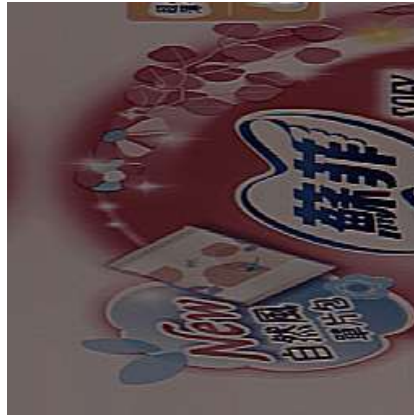
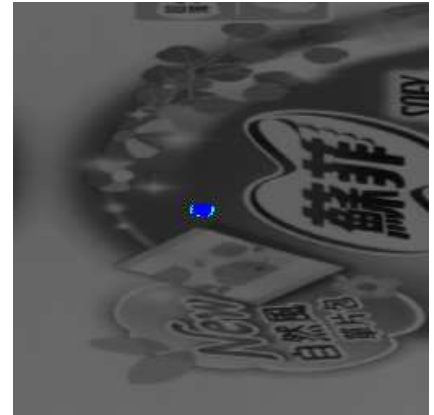
Defect image

No.	#41, \$38	Date	2023/7/19 上午 09:56:52
Segment	1	Camera	0
Pattern	1693	Position[ x, y ]	104.8 [mm], 835.7 [m], ( 6280.0 [m] )
Type	微小疵點	Size	H:2.2 ,V:2.4 [mm]
Result	OK	Area	3.5 [mm2]
Inspection level	0/5,0/5,4/3,4,4/3,4/3	Label	-
Light	6,6,3/6,6,3

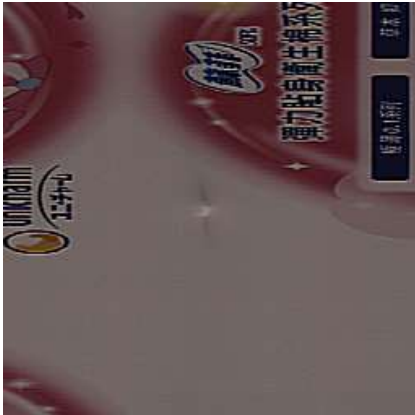
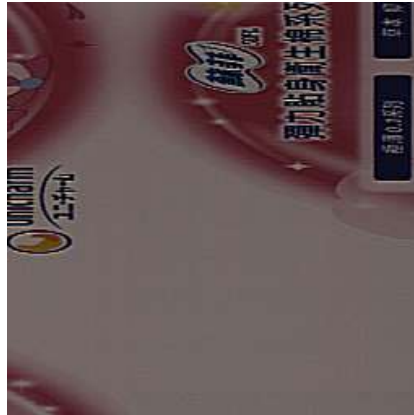
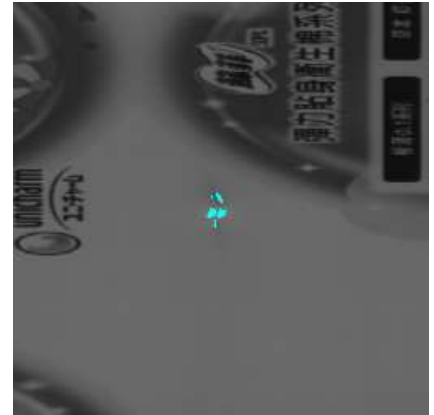
Defect image

No.	#40, \$37	Date	2023/7/19 上午 09:56:18
Segment	1	Camera	0
Pattern	1602	Position[ x, y ]	284.3 [mm], 791.5 [m], ( 6324.3 [m] )
Type	縱向刀絲疵點	Size	H:1.8 ,V:7.9 [mm]
Result	OK	Area	2.8 [mm2]
Inspection level	0/5,0/5,4/3,4,4/3,4/3	Label	-
Light	6,6,3/6,6,3

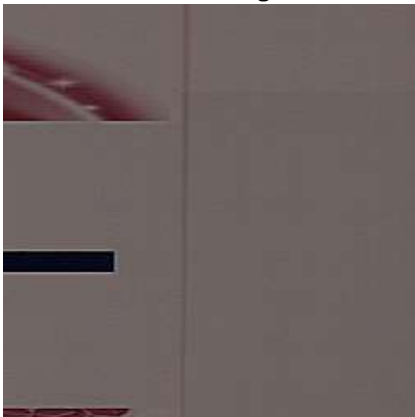
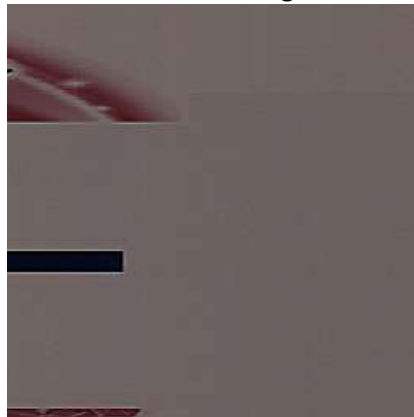
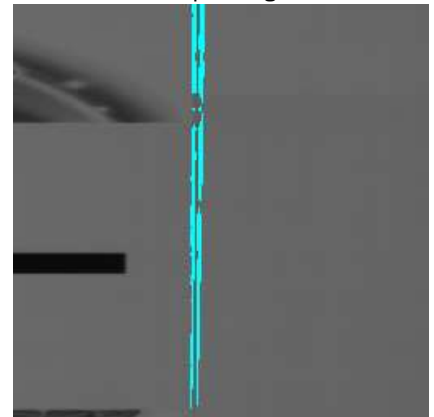
Defect image

No.	#39, \$36	Date	2023/7/19 上午 09:55:39
Segment	1	Camera	0
Pattern	1497	Position[ x, y ]	278.0 [mm], 740.0 [m], ( 6375.7 [m] )
Type	縱向刀絲疵點	Size	H:1.5 ,V:142.1 [mm]
Result	OK	Area	107.0 [mm2]
Inspection level	0/5,0/5,4/3,4,4/3,4/3	Label	-
Light	6,6,3/6,6,3

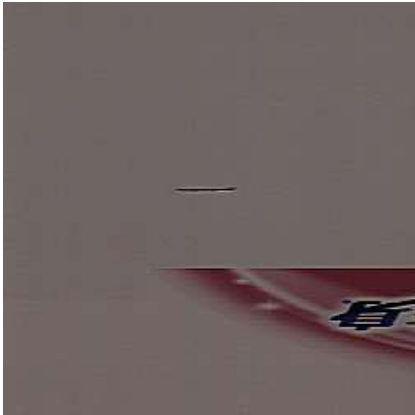
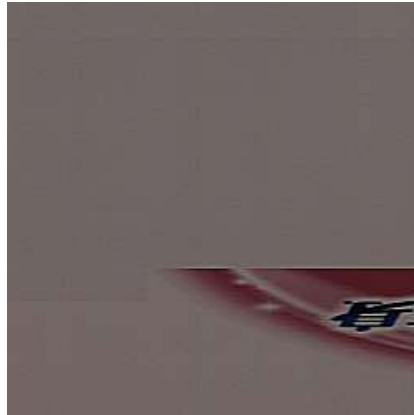
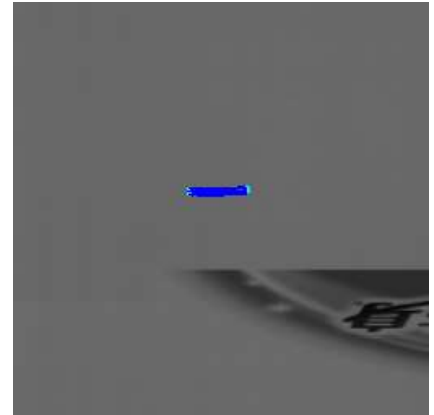
Defect image

No.	#38, \$35	Date	2023/7/19 上午 09:54:37
Segment	1	Camera	0
Pattern	1331	Position[ x, y ]	184.9 [mm], 659.0 [m], ( 6456.7 [m] )
Type	縱向刀絲疵點橫向刀絲	Size	H:5.4 ,V:2.0 [mm]
Result	OK	Area	6.3 [mm2]
Inspection level	0/5,0/5,4/3,4,4/3,4/3	Label	-
Light	6,6,3/6,6,3

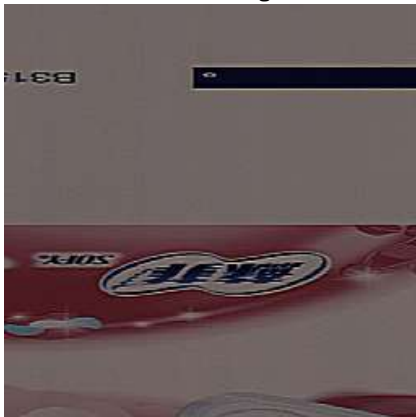
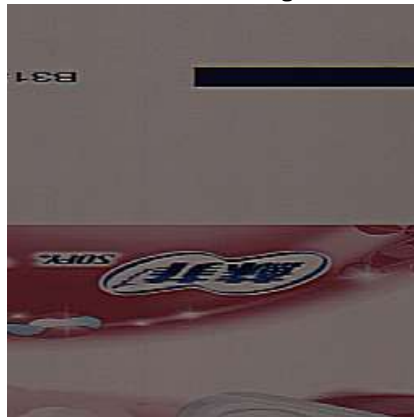
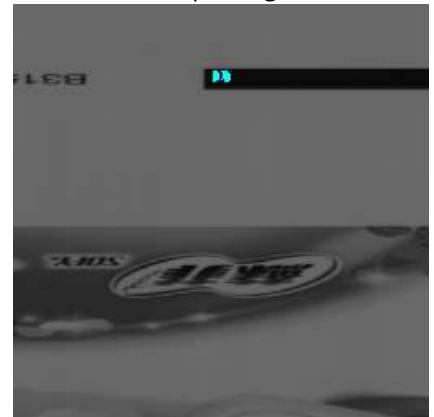
Defect image

No.	#37, \$34	Date	2023/7/19 上午 09:54:00
Segment	1	Camera	0
Pattern	1233	Position[ x, y ]	247.4 [mm], 611.1 [m], ( 6504.6 [m] )
Type	微小疵點	Size	H:1.6 ,V:2.0 [mm]
Result	OK	Area	2.4 [mm2]
Inspection level	0/5,0/5,4/3,4,4/3,4/3	Label	-
Light	6,6,3/6,6,3

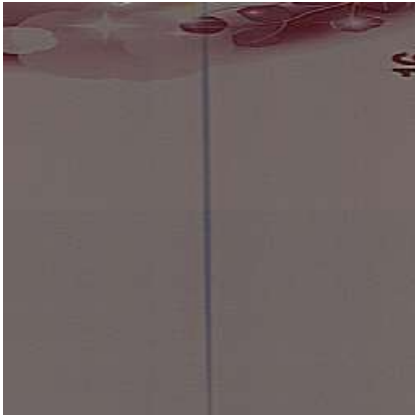
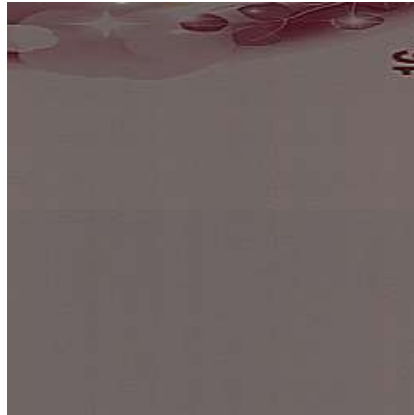
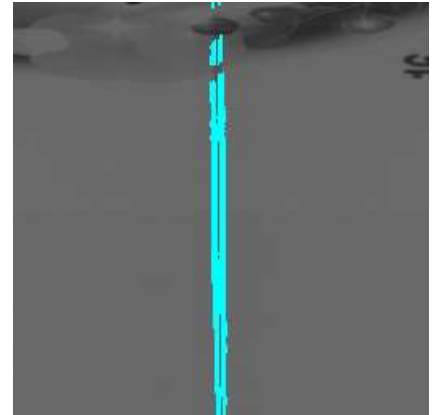
Defect image

No.	#36, \$33	Date	2023/7/19 上午 09:53:39
Segment	1	Camera	0
Pattern	1178	Position[ x, y ]	148.6 [mm], 583.7 [m], ( 6532.0 [m] )
Type	縱向刀絲疵點	Size	H:1.6 ,V:84.1 [mm]
Result	OK	Area	91.9 [mm2]
Inspection level	0/5,0/5,4/3,4,4/3,4/3	Label	-
Light	6,6,3/6,6,3

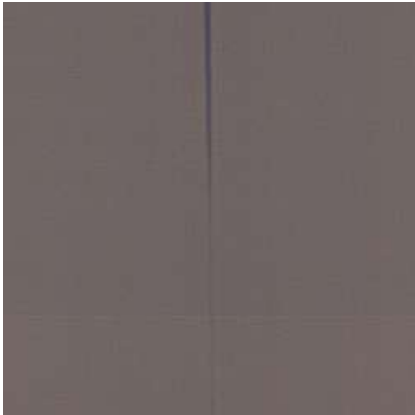
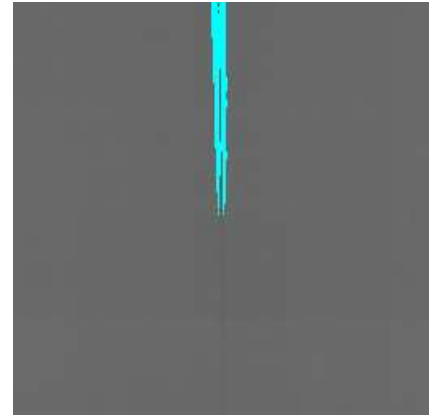
Defect image

No.	#35, \$32	Date	2023/7/19 上午 09:53:39
Segment	1	Camera	0
Pattern	1177	Position[ x, y ]	148.6 [mm], 583.7 [m], ( 6532.0 [m] )
Type	縱向刀絲疵點	Size	H:1.5 ,V:50.4 [mm]
Result	OK	Area	47.9 [mm2]
Inspection level	0/5,0/5,4/3,4,4/3,4/3	Label	-
Light	6,6,3/6,6,3

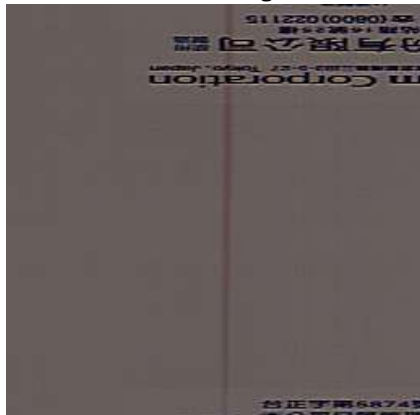
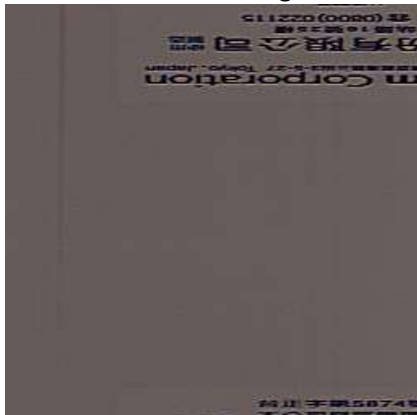
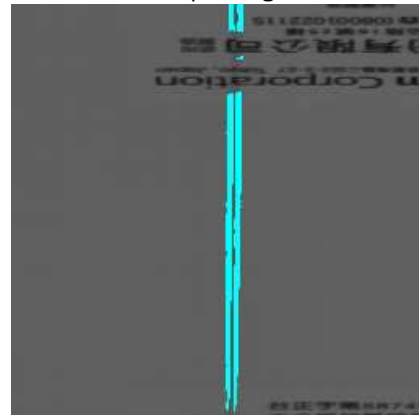
Defect image

No.	#34, \$31	Date	2023/7/19 上午 09:53:22
Segment	1	Camera	0
Pattern	1132	Position[ x, y ]	9.5 [mm], 561.4 [m], ( 6554.3 [m] )
Type	縱向刀絲疵點	Size	H:1.8 ,V:126.6 [mm]
Result	OK	Area	110.0 [mm2]
Inspection level	0/5,0/5,4/3,4,4/3,4/3	Label	-
Light	6,6,3/6,6,3

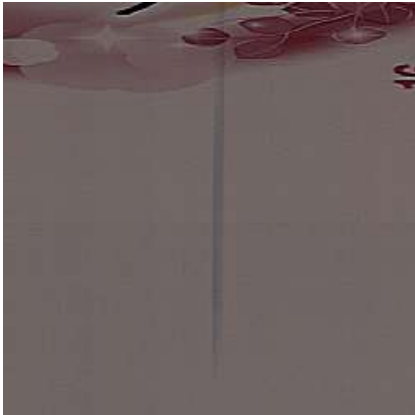
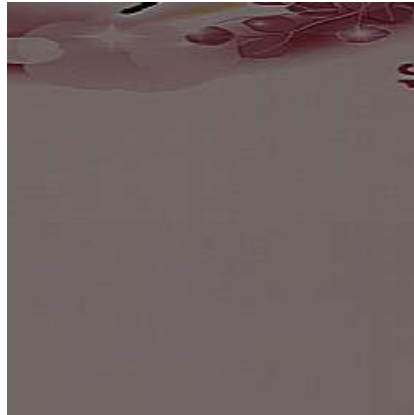
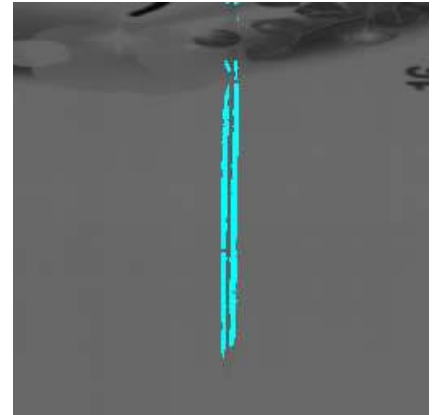
Defect image

No.	#33, \$30	Date	2023/7/19 上午 09:53:05
Segment	1	Camera	0
Pattern	1086	Position[ x, y ]	149.5 [mm], 539.0 [m], ( 6576.8 [m] )
Type	縱向刀絲疵點	Size	H:1.6 ,V:71.8 [mm]
Result	OK	Area	64.9 [mm2]
Inspection level	0/5,0/5,4/3,4,4/3,4/3	Label	-
Light	6,6,3/6,6,3

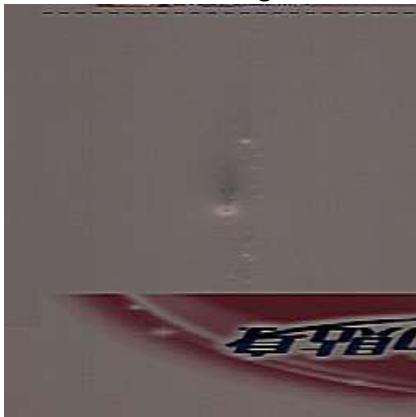
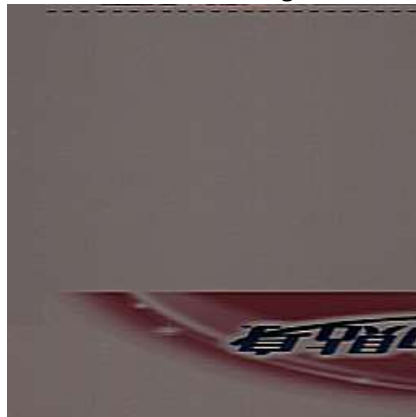
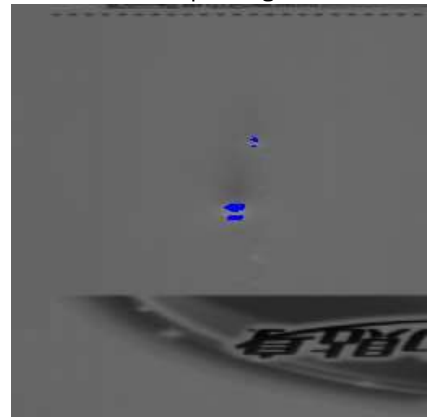
Defect image

No.	#32, \$29	Date	2023/7/19 上午 09:53:04
Segment	1	Camera	0
Pattern	1083	Position[ x, y ]	197.1 [mm], 537.7 [m], ( 6578.0 [m] )
Type	橫向刀絲	Size	H:1.8 ,V:3.2 [mm]
Result	OK	Area	2.3 [mm2]
Inspection level	0/5,0/5,4/3,4,4/3,4/3	Label	-
Light	6,6,3/6,6,3

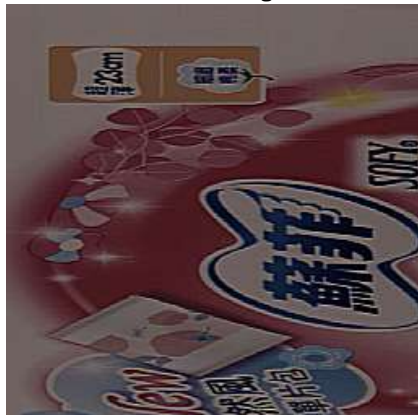
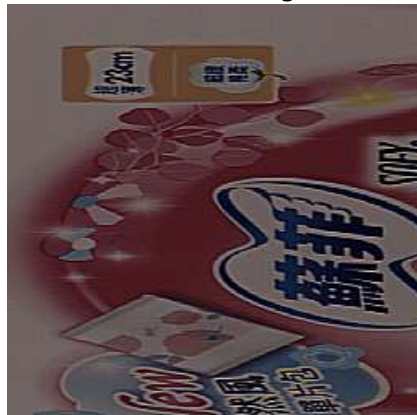
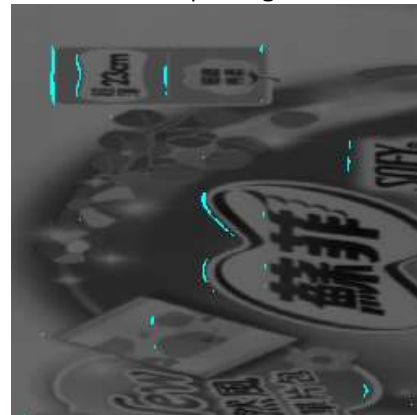
Defect image

No.	#31, \$28	Date	2023/7/19 上午 09:53:01
Segment	1	Camera	0
Pattern	1075	Position[ x, y ]	199.4 [mm], 533.4 [m], ( 6582.3 [m] )
Type	縱向刀絲疵點	Size	H:2.2 ,V:8.7 [mm]
Result	OK	Area	2.3 [mm2]
Inspection level	0/5,0/5,4/3,4,4/3,4/3	Label	-
Light	6,6,3/6,6,3

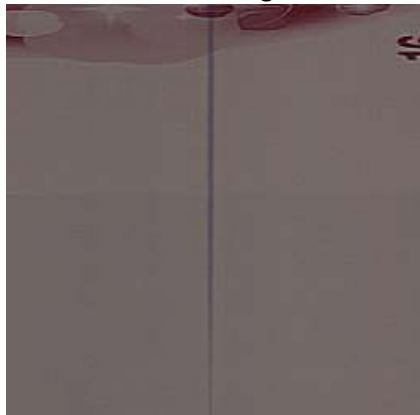
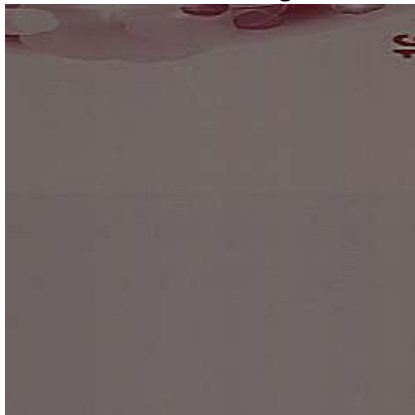
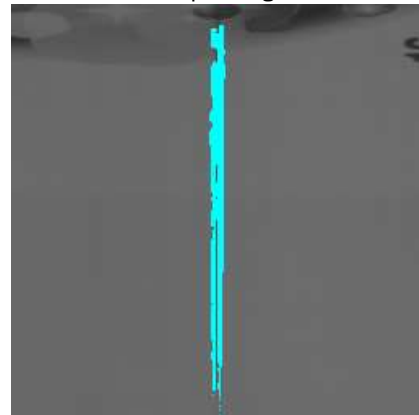
Defect image

No.	#30, \$27	Date	2023/7/19 上午 09:52:44
Segment	1	Camera	0
Pattern	1031	Position[ x, y ]	148.6 [mm], 512.0 [m], ( 6603.7 [m] )
Type	縱向刀絲疵點	Size	H:1.5 ,V:90.1 [mm]
Result	OK	Area	85.9 [mm2]
Inspection level	0/5,0/5,4/3,4,4/3,4/3	Label	-
Light	6,6,3/6,6,3

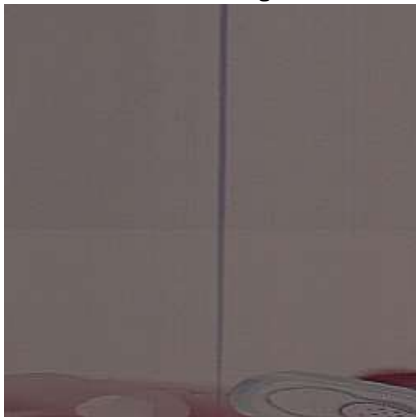
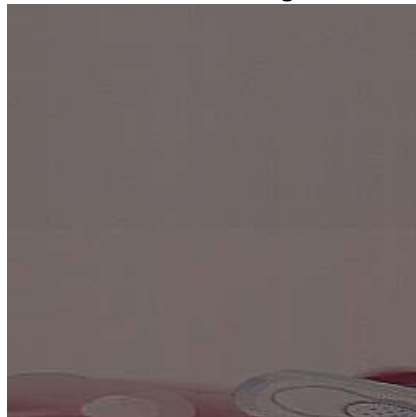
Defect image

No.	#29, \$26	Date	2023/7/19 上午 09:52:44
Segment	1	Camera	0
Pattern	1029	Position[ x, y ]	149.9 [mm], 511.0 [m], ( 6604.7 [m] )
Type	縱向刀絲疵點	Size	H:1.6 ,V:152.8 [mm]
Result	OK	Area	158.0 [mm2]
Inspection level	0/5,0/5,4/3,4,4/3,4/3	Label	-
Light	6,6,3/6,6,3

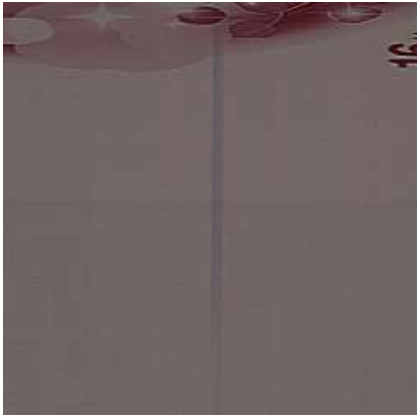
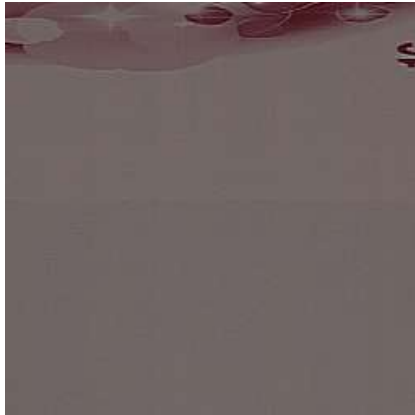
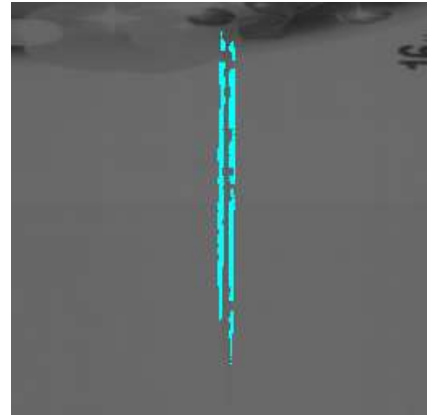
Defect image

No.	#28, \$25	Date	2023/7/19 上午 09:52:40
Segment	1	Camera	0
Pattern	1018	Position[ x, y ]	149.5 [mm], 505.4 [m], ( 6610.3 [m] )
Type	縱向刀絲疵點	Size	H:1.6 ,V:71.0 [mm]
Result	OK	Area	54.7 [mm2]
Inspection level	0/5,0/5,4/3,4,4/3,4/3	Label	-
Light	6,6,3/6,6,3

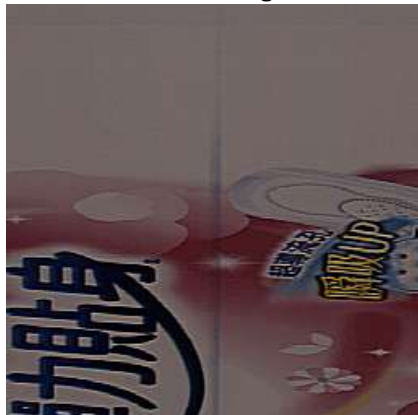
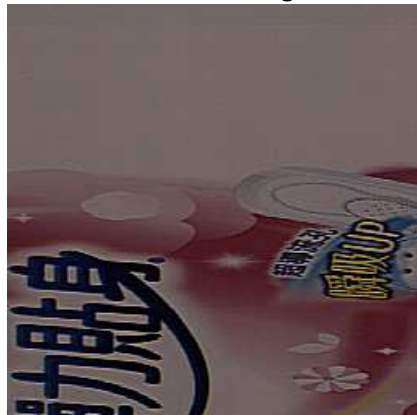
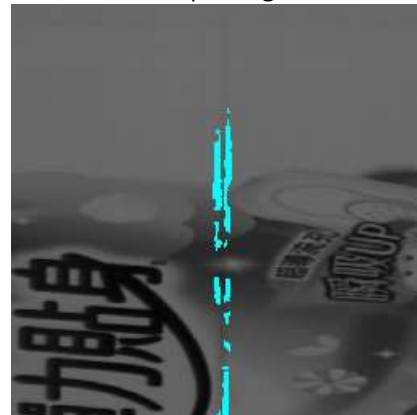
Defect image

No.	#27, \$24	Date	2023/7/19 上午 09:52:39
Segment	1	Camera	0
Pattern	1017	Position[ x, y ]	149.1 [mm], 505.3 [m], ( 6610.4 [m] )
Type	縱向刀絲疵點	Size	H:1.8 ,V:44.5 [mm]
Result	OK	Area	31.6 [mm2]
Inspection level	0/5,0/5,4/3,4,4/3,4/3	Label	-
Light	6,6,3/6,6,3

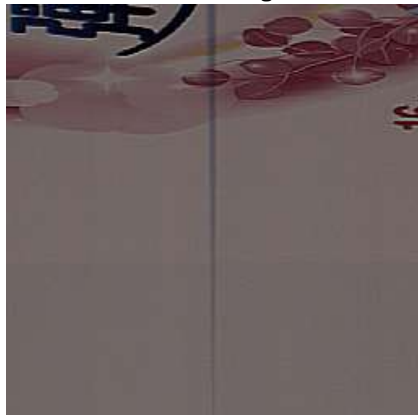
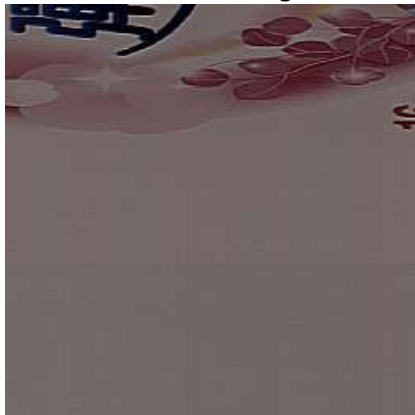
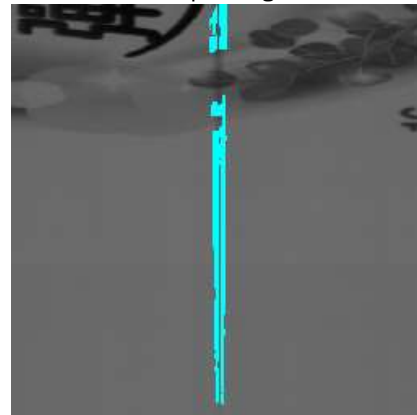
Defect image

No.	#26, \$23	Date	2023/7/19 上午 09:52:37
Segment	1	Camera	0
Pattern	1010	Position[ x, y ]	148.8 [mm], 501.8 [m], ( 6613.9 [m] )
Type	縱向刀絲疵點	Size	H:1.6 ,V:110.3 [mm]
Result	OK	Area	82.4 [mm2]
Inspection level	0/5,0/5,4/3,4,4/3,4/3	Label	-
Light	6,6,3/6,6,3

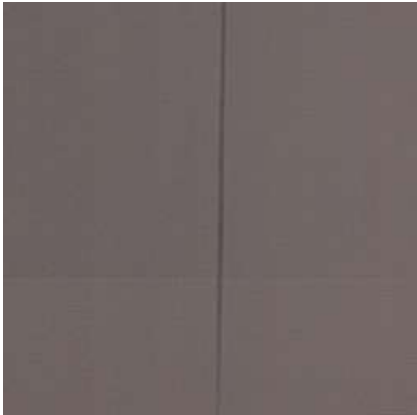
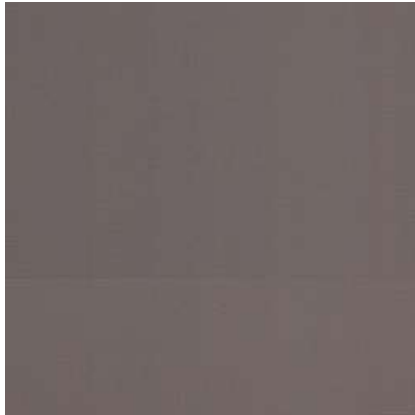
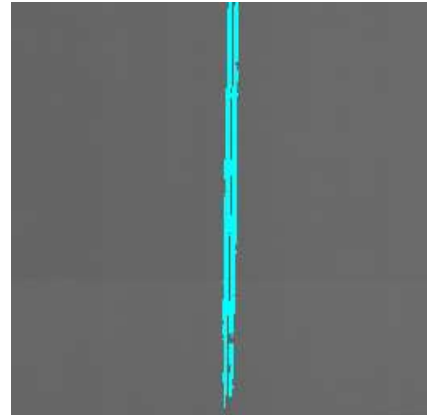
Defect image

No.	#25, \$22	Date	2023/7/19 上午 09:51:58
Segment	1	Camera	0
Pattern	907	Position[ x, y ]	149.8 [mm], 451.3 [m], ( 6664.4 [m] )
Type	縱向刀絲疵點	Size	H:1.5 ,V:114.3 [mm]
Result	OK	Area	90.8 [mm2]
Inspection level	0/5,0/5,4/3,4,4/3,4/3	Label	-
Light	6,6,3/6,6,3

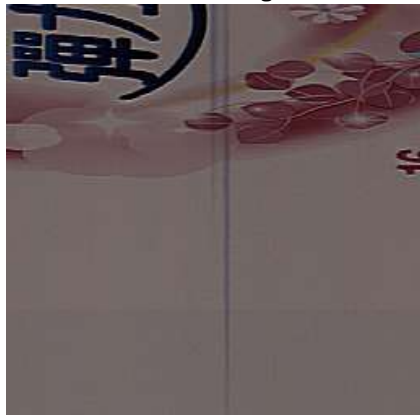
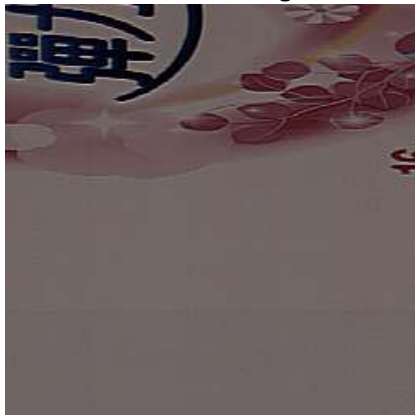
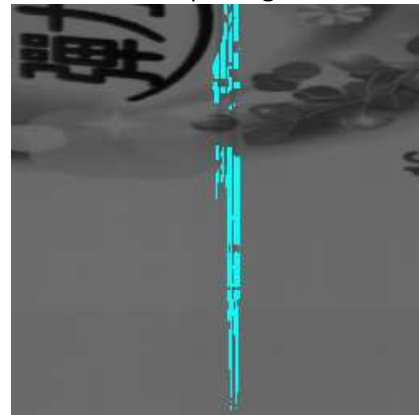
Defect image

No.	#24, \$21	Date	2023/7/19 上午 09:51:26
Segment	1	Camera	0
Pattern	822	Position[ x, y ]	149.2 [mm], 409.7 [m], ( 6706.0 [m] )
Type	縱向刀絲疵點	Size	H:2.6 ,V:260.0 [mm]
Result	OK	Area	227.7 [mm2]
Inspection level	0/5,0/5,4/3,4,4/3,4/3	Label	-
Light	6,6,3/6,6,3

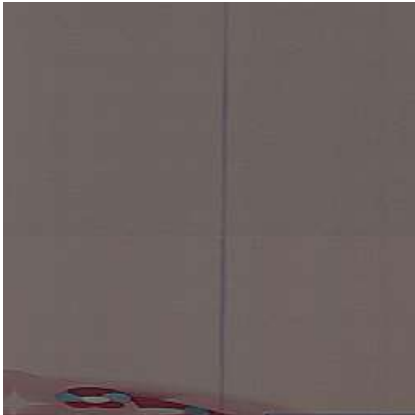
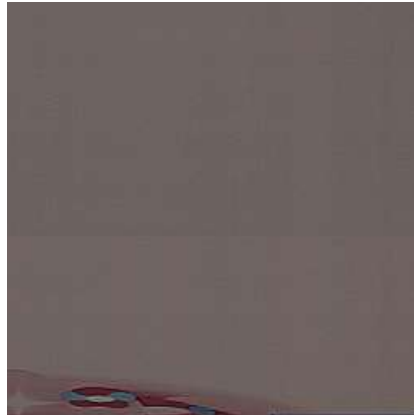
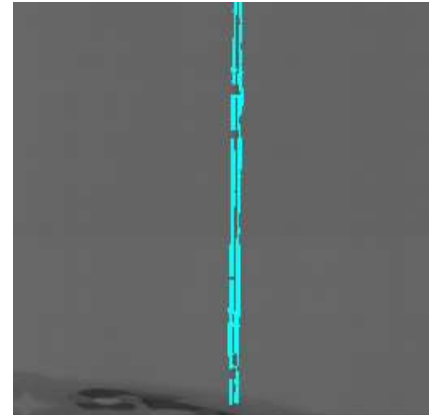
Defect image

No.	#23, \$20	Date	2023/7/19 上午 09:49:45
Segment	1	Camera	0
Pattern	552	Position[ x, y ]	342.3 [mm], 277.9 [m], ( 6837.8 [m] )
Type	縱向刀絲疵點	Size	H:1.5 ,V:112.7 [mm]
Result	OK	Area	71.5 [mm2]
Inspection level	0/5,0/5,4/3,4,4/3,4/3	Label	-
Light	6,6,3/6,6,3

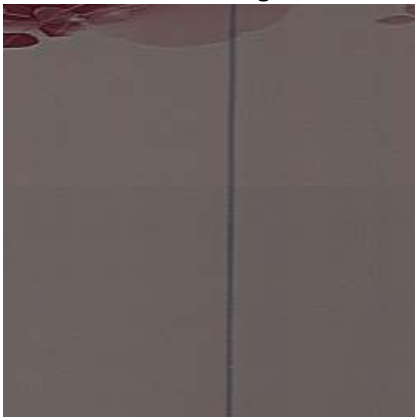
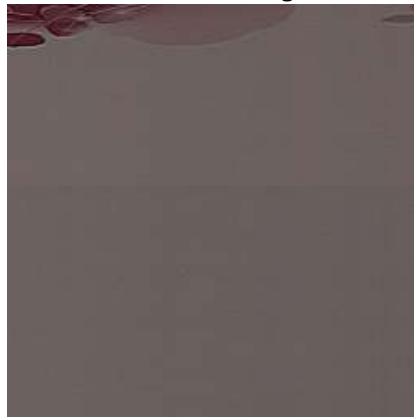
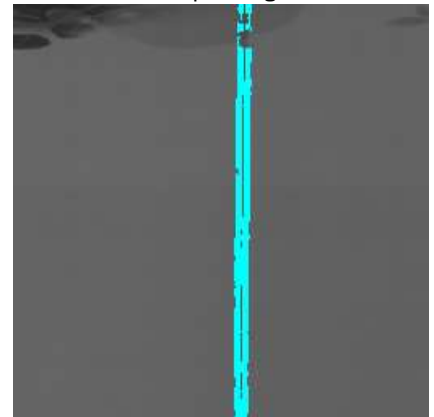
Defect image

No.	#22, \$19	Date	2023/7/19 上午 09:49:28
Segment	1	Camera	0
Pattern	508	Position[ x, y ]	342.9 [mm], 255.9 [m], ( 6859.8 [m] )
Type	縱向刀絲疵點	Size	H:1.6 ,V:111.1 [mm]
Result	OK	Area	115.5 [mm2]
Inspection level	0/5,0/5,4/3,4,4/3,4/3	Label	-
Light	6,6,3/6,6,3

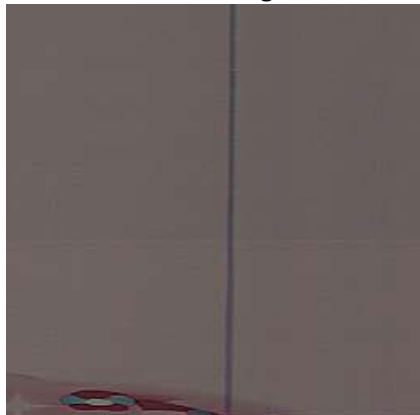
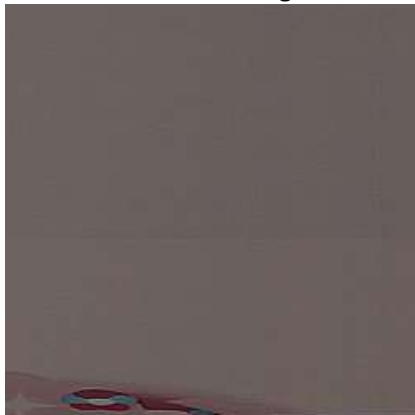
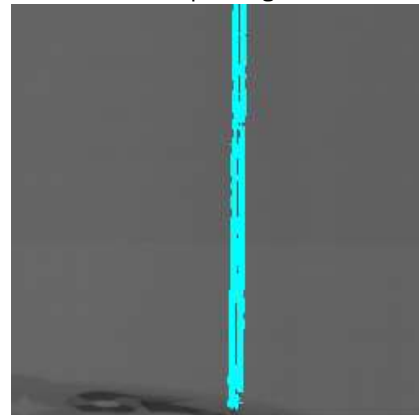
Defect image

No.	#21, \$18	Date	2023/7/19 上午 09:49:28
Segment	1	Camera	0
Pattern	507	Position[ x, y ]	342.7 [mm], 255.9 [m], ( 6859.8 [m] )
Type	縱向刀絲疵點	Size	H:1.8 ,V:108.0 [mm]
Result	OK	Area	126.7 [mm2]
Inspection level	0/5,0/5,4/3,4,4/3,4/3	Label	-
Light	6,6,3/6,6,3

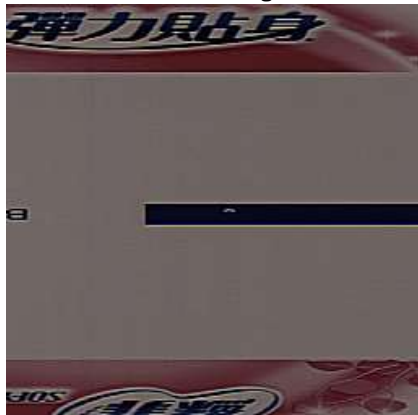
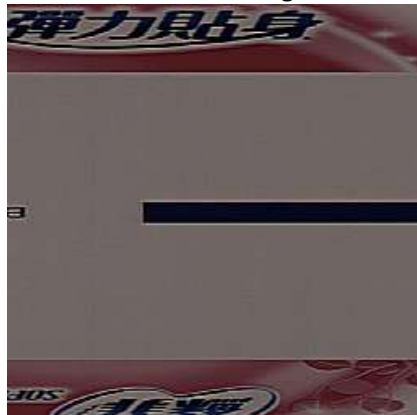
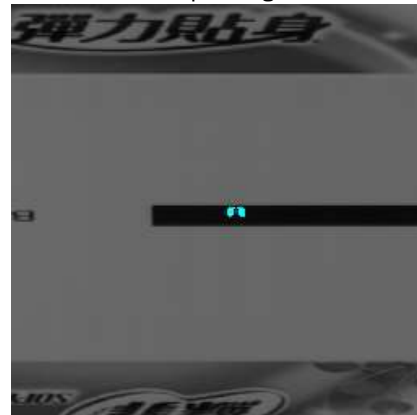
Defect image

No.	#20, \$17	Date	2023/7/19 上午 09:48:41
Segment	1	Camera	0
Pattern	382	Position[ x, y ]	253.4 [mm], 194.5 [m], ( 6921.2 [m] )
Type	微小疵點	Size	H:1.6 ,V:1.6 [mm]
Result	OK	Area	1.9 [mm2]
Inspection level	0/5,0/5,4/3,4,4/3,4/3	Label	-
Light	6,6,3/6,6,3

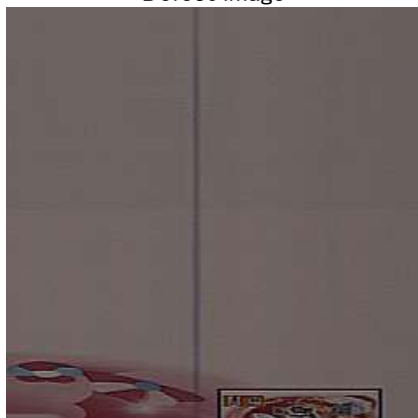
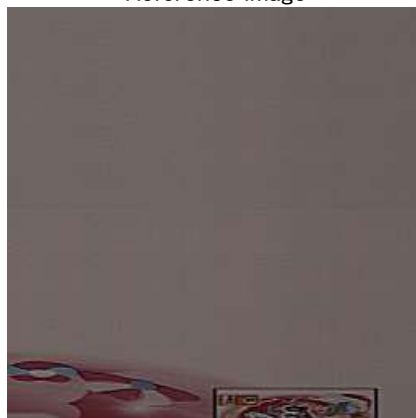
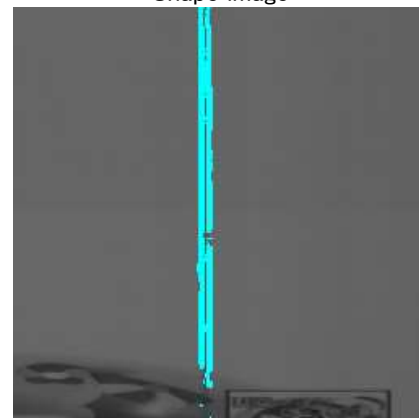
Defect image

No.	#19, \$16	Date	2023/7/19 上午 09:47:58
Segment	1	Camera	0
Pattern	267	Position[ x, y ]	344.2 [mm], 138.4 [m], ( 6977.3 [m] )
Type	縱向刀絲疵點	Size	H:1.5 ,V:92.9 [mm]
Result	OK	Area	99.6 [mm2]
Inspection level	0/5,0/5,4/3,4,4/3,4/3	Label	-
Light	6,6,3/6,6,3

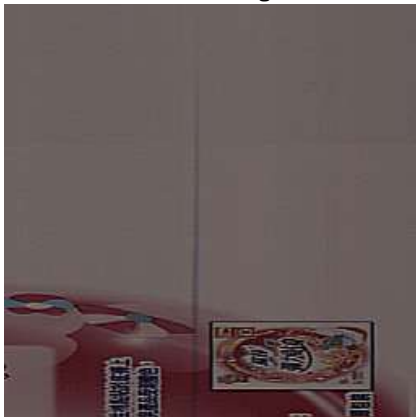
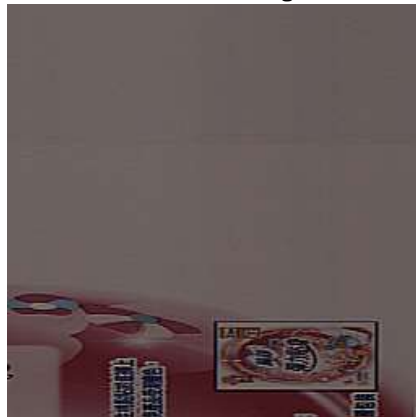
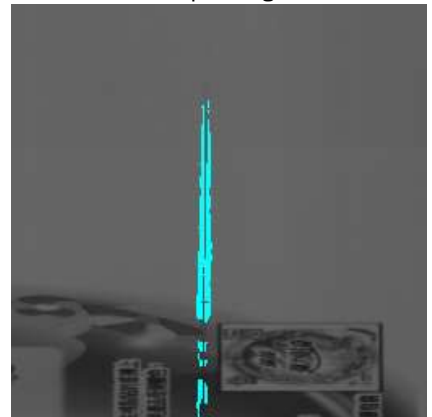
Defect image

No.	#18, \$15	Date	2023/7/19 上午 09:46:59
Segment	1	Camera	0
Pattern	110	Position[ x, y ]	344.3 [mm], 61.6 [m], ( 7054.1 [m] )
Type	縱向刀絲疵點	Size	H:1.5 ,V:53.6 [mm]
Result	OK	Area	41.5 [mm2]
Inspection level	0/5,0/5,4/3,4,4/3,4/3	Label	-
Light	6,6,3/6,6,3

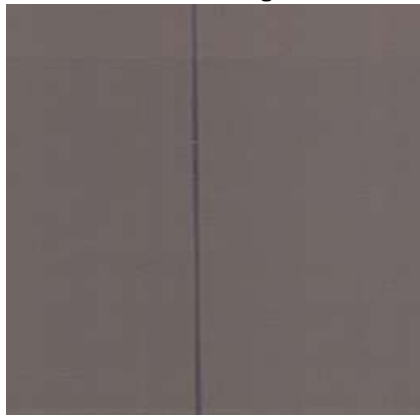
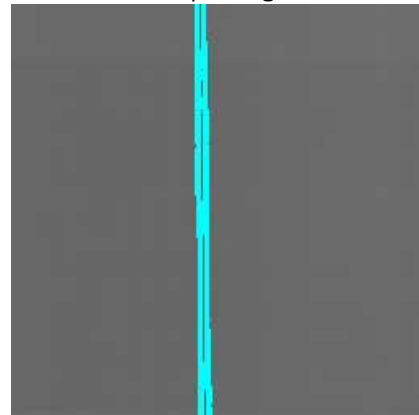
Defect image

No.	#17, \$14	Date	2023/7/19 上午 09:46:53
Segment	1	Camera	0
Pattern	93	Position[ x, y ]	128.6 [mm], 52.8 [m], ( 7062.9 [m] )
Type	縱向刀絲疵點	Size	H:1.6 ,V:123.8 [mm]
Result	OK	Area	122.9 [mm2]
Inspection level	0/5,0/5,4/3,4,4/3,4/3	Label	-
Light	6,6,3/6,6,3
