# Inspection Result (Individual Data)

Lot number : 3

Inspected date : 2023/7/19 上午 09:46:19 ~ 2023/7/19 上午 11:17:03

商品名	乳白フィルム	周長
顧客名	最高速度214m/min 分解能0.4mm	Ex1
CODE番号		Ex2
基材		Ex3

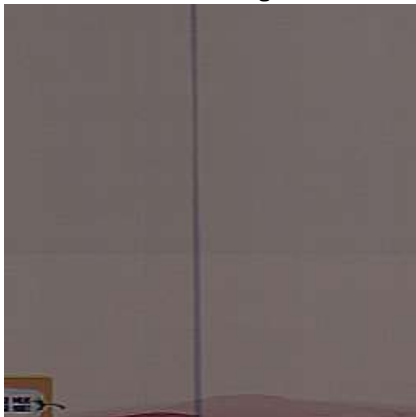
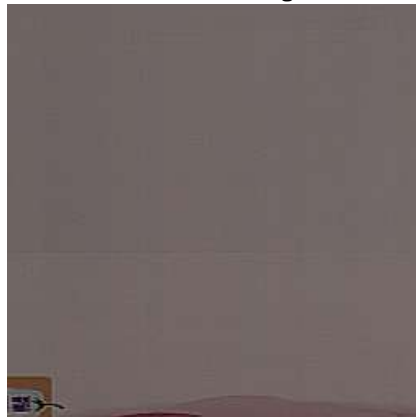
Defect image

No.	#16, \$13	Date	2023/7/19 上午 09:46:53
Segment	1	Camera	0
Pattern	92	Position[ x, y ]	128.7 [mm], 52.8 [m], ( 7062.9 [m] )
Type	縱向刀絲疵點	Size	H:1.8 ,V:123.8 [mm]
Result	OK	Area	137.4 [mm2]
Inspection level	0/5,0/5,4/3,4,4/3,4/3	Label	-
Light	6,6,3/6,6,3

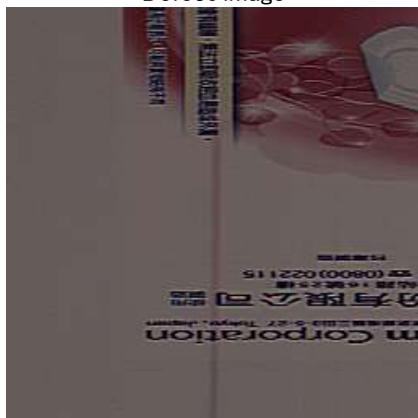
Defect image

No.	#15, \$12	Date	2023/7/19 上午 09:46:51
Segment	1	Camera	0
Pattern	89	Position[ x, y ]	8.4 [mm], 51.2 [m], ( 7064.5 [m] )
Type	縱向刀絲疵點	Size	H:1.5 ,V:34.1 [mm]
Result	OK	Area	37.6 [mm2]
Inspection level	0/5,0/5,4/3,4,4/3,4/3	Label	-
Light	6,6,3/6,6,3

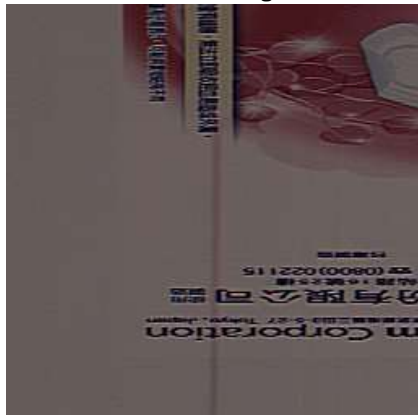
Defect image

No.	#14, \$11	Date	2023/7/19 上午 09:46:50
Segment	1	Camera	0
Pattern	84	Position[ x, y ]	109.9 [mm], 48.5 [m], ( 7067.2 [m] )
Type	橫向刀絲	Size	H:5.7 ,V:7.1 [mm]
Result	OK	Area	1.9 [mm2]
Inspection level	0/5,0/5,4/3,4,4/3,4/3	Label	-
Light	6,6,3/6,6,3

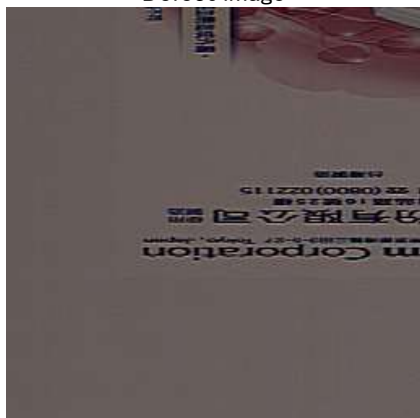
Defect image

No.	#14, \$11	Date	2023/7/19 上午 09:46:50
Segment	1	Camera	0
Pattern	84	Position[ x, y ]	8.0 [mm], 48.5 [m], ( 7067.3 [m] )
Type	橫向刀絲	Size	H:16.0 ,V:21.4 [mm]
Result	OK	Area	3.1 [mm2]
Inspection level	0/5,0/5,4/3,4,4/3,4/3	Label	-
Light	6,6,3/6,6,3

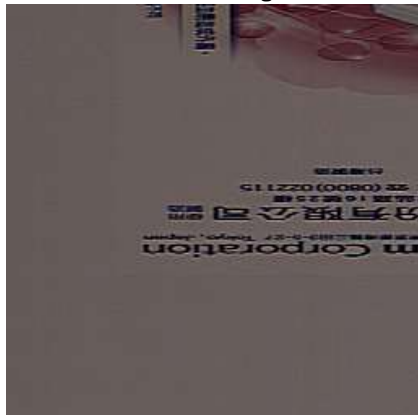
Defect image

No.	#13, \$10	Date	2023/7/19 上午 09:46:49
Segment	1	Camera	0
Pattern	83	Position[ x, y ]	46.7 [mm], 48.2 [m], ( 7067.5 [m] )
Type	縱向刀絲疵點	Size	H:0.6 ,V:15.5 [mm]
Result	OK	Area	6.2 [mm2]
Inspection level	0/5,0/5,4/3,4,4/3,4/3	Label	-
Light	6,6,3/6,6,3

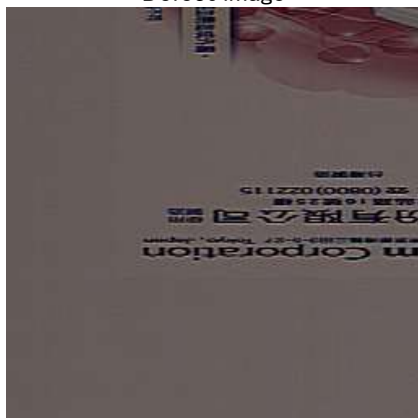
Defect image

No.	#13, \$10	Date	2023/7/19 上午 09:46:49
Segment	1	Camera	0
Pattern	83	Position[ x, y ]	46.5 [mm], 48.0 [m], ( 7067.7 [m] )
Type	縱向刀絲疵點	Size	H:0.7 ,V:15.9 [mm]
Result	OK	Area	6.9 [mm2]
Inspection level	0/5,0/5,4/3,4,4/3,4/3	Label	-
Light	6,6,3/6,6,3

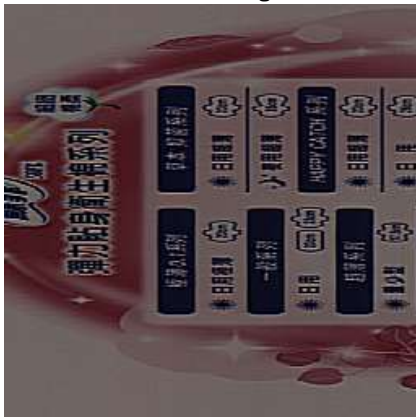
Defect image

No.	#13, \$10	Date	2023/7/19 上午 09:46:49
Segment	1	Camera	0
Pattern	83	Position[ x, y ]	303.3 [mm], 48.0 [m], ( 7067.7 [m] )
Type	縱向刀絲疵點	Size	H:28.6 ,V:51.6 [mm]
Result	OK	Area	12.9 [mm2]
Inspection level	0/5,0/5,4/3,4,4/3,4/3	Label	-
Light	6,6,3/6,6,3

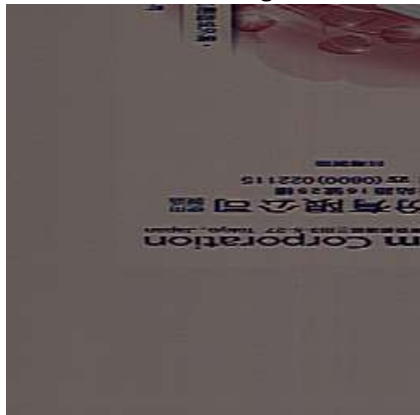
Defect image

No.	#12, \$9	Date	2023/7/19 上午 09:46:48
Segment	1	Camera	0
Pattern	81	Position[ x, y ]	5.4 [mm], 47.0 [m], ( 7068.7 [m] )
Type	橫向刀絲	Size	H:9.2 ,V:17.5 [mm]
Result	OK	Area	1.7 [mm2]
Inspection level	0/5,0/5,4/3,4,4/3,4/3	Label	-
Light	6,6,3/6,6,3

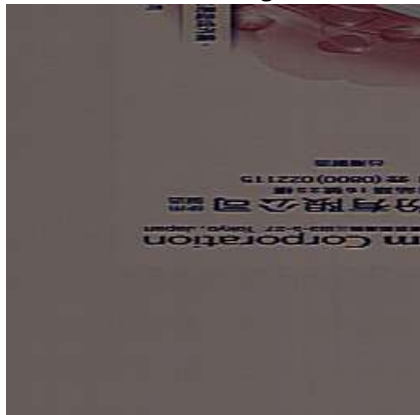
Defect image

No.	#11, \$8	Date	2023/7/19 上午 09:46:48
Segment	1	Camera	0
Pattern	80	Position[ x, y ]	4.9 [mm], 46.5 [m], ( 7069.2 [m] )
Type	橫向刀絲	Size	H:9.4 ,V:17.5 [mm]
Result	OK	Area	2.8 [mm2]
Inspection level	0/5,0/5,4/3,4,4/3,4/3	Label	-
Light	6,6,3/6,6,3

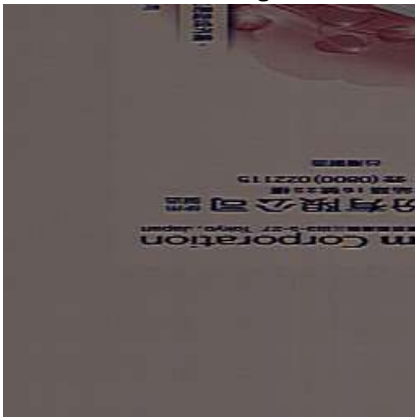
Defect image

No.	#10, \$7	Date	2023/7/19 上午 09:46:47
Segment	1	Camera	0
Pattern	78	Position[ x, y ]	46.7 [mm], 45.5 [m], ( 7070.2 [m] )
Type	縱向刀絲疵點	Size	H:0.6 ,V:11.1 [mm]
Result	OK	Area	4.2 [mm2]
Inspection level	0/5,0/5,4/3,4,4/3,4/3	Label	-
Light	6,6,3/6,6,3

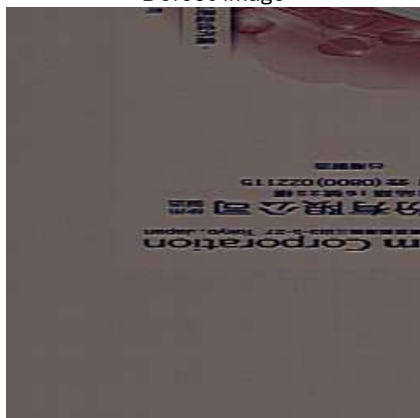
Defect image

No.	#10, \$7	Date	2023/7/19 上午 09:46:47
Segment	1	Camera	0
Pattern	78	Position[ x, y ]	339.0 [mm], 45.6 [m], ( 7070.1 [m] )
Type	縱向刀絲疵點	Size	H:14.6 ,V:40.5 [mm]
Result	OK	Area	7.8 [mm2]
Inspection level	0/5,0/5,4/3,4,4/3,4/3	Label	-
Light	6,6,3/6,6,3

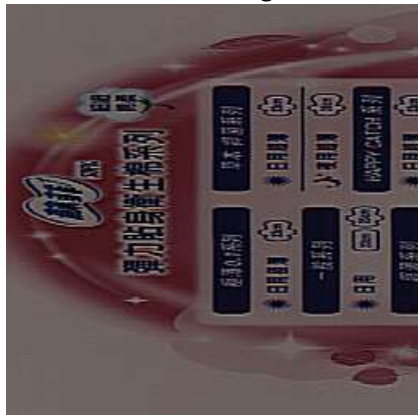
Defect image

No.	#10, \$7	Date	2023/7/19 上午 09:46:47
Segment	1	Camera	0
Pattern	78	Position[ x, y ]	298.9 [mm], 45.6 [m], ( 7070.1 [m] )
Type	縱向刀絲疵點	Size	H:20.5 ,V:52.0 [mm]
Result	OK	Area	11.3 [mm2]
Inspection level	0/5,0/5,4/3,4,4/3,4/3	Label	-
Light	6,6,3/6,6,3

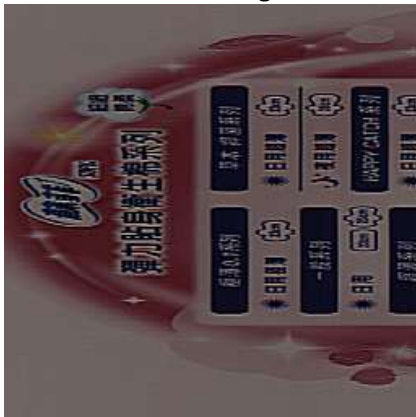
Defect image

No.	#7, \$6	Date	2023/7/19 上午 09:46:30
Segment	1	Camera	0
Pattern	32	Position[ x, y ]	233.3 [mm], 23.1 [m], ( 7092.6 [m] )
Type	縱向刀絲疵點橫向刀絲	Size	H:27.5 ,V:44.1 [mm]
Result	OK	Area	10.6 [mm2]
Inspection level	0/5,0/5,4/3,4,4/3,4/3	Label	-
Light	6,6,3/6,6,3

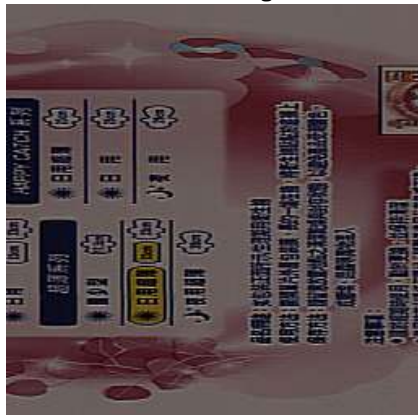
Defect image

No.	#7, \$6	Date	2023/7/19 上午 09:46:30
Segment	1	Camera	0
Pattern	32	Position[ x, y ]	332.0 [mm], 23.1 [m], ( 7092.6 [m] )
Type	縱向刀絲疵點橫向刀絲	Size	H:21.1 ,V:62.7 [mm]
Result	OK	Area	14.2 [mm2]
Inspection level	0/5,0/5,4/3,4,4/3,4/3	Label	-
Light	6,6,3/6,6,3

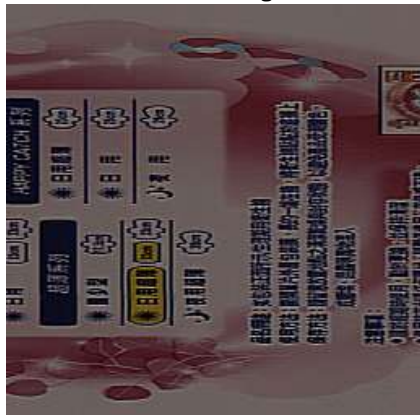
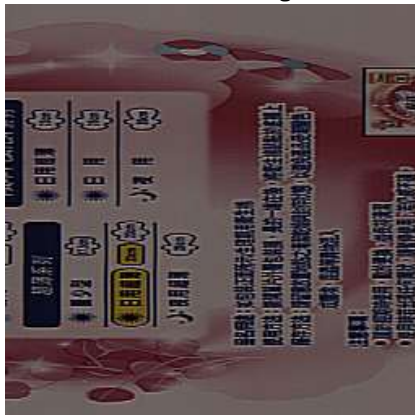
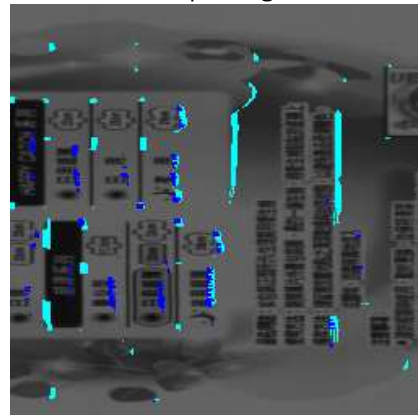
No.	#6, \$5	Date	2023/7/19 上午 09:46:30
Segment	1	Camera	0
Pattern	31	Position[ x, y ]	306.4 [mm], 22.6 [m], ( 7093.1 [m] )
Type	縱向刀絲疵點橫向刀絲	Size	H:20.7 ,V:45.6 [mm]
Result	OK	Area	9.6 [mm2]
Inspection level	0/5,0/5,4/3,4,4/3,4/3	Label	-
Light	6,6,3/6,6,3

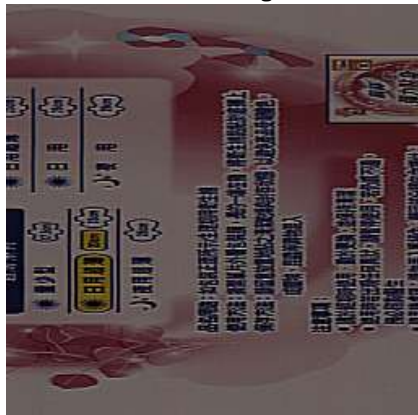
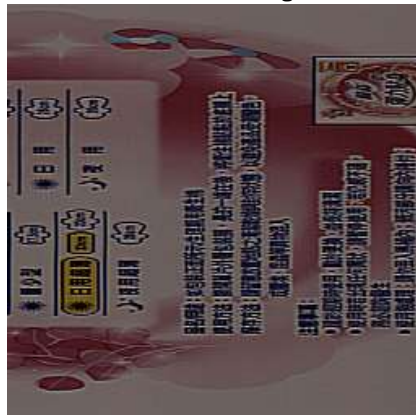
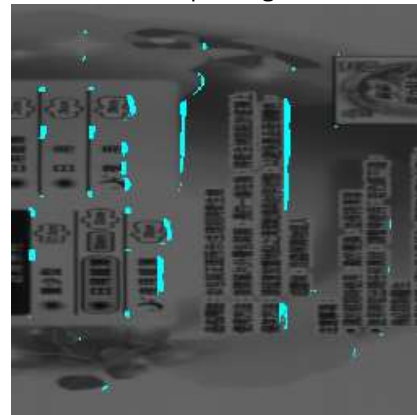
No.	#6, \$5	Date	2023/7/19 上午 09:46:30
Segment	1	Camera	0
Pattern	31	Position[ x, y ]	333.8 [mm], 22.6 [m], ( 7093.1 [m] )
Type	縱向刀絲疵點	Size	H:15.2 ,V:56.4 [mm]
Result	OK	Area	12.6 [mm2]
Inspection level	0/5,0/5,4/3,4,4/3,4/3	Label	-
Light	6,6,3/6,6,3

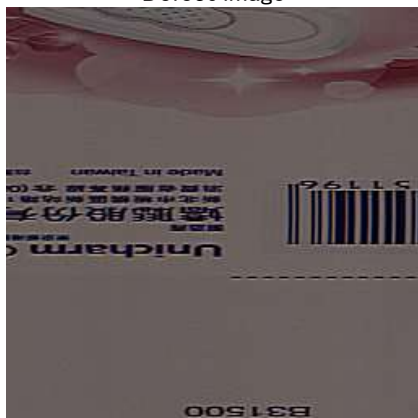
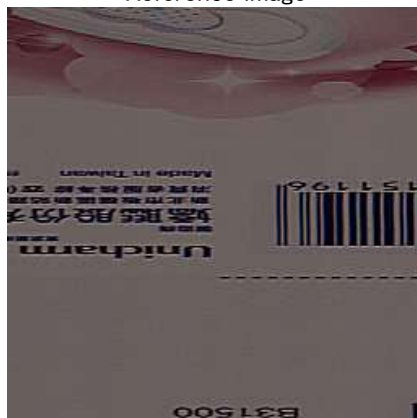
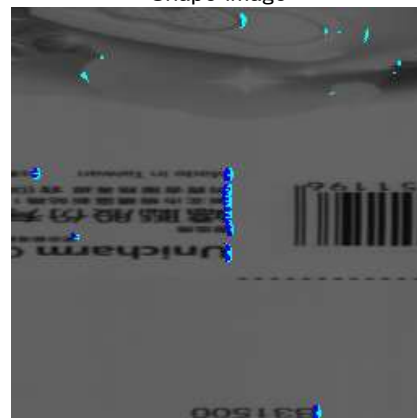
No.	#5, \$4	Date	2023/7/19 上午 09:46:29
Segment	1	Camera	0
Pattern	30	Position[ x, y ]	41.7 [mm], 22.3 [m], ( 7093.4 [m] )
Type	縱向刀絲疵點橫向刀絲	Size	H:1.0 ,V:22.2 [mm]
Result	OK	Area	9.5 [mm2]
Inspection level	0/5,0/5,4/3,4,4/3,4/3	Label	-
Light	6,6,3/6,6,3

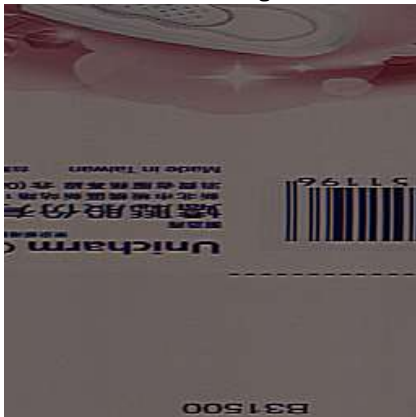
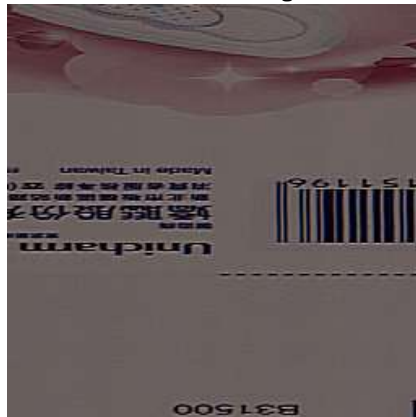
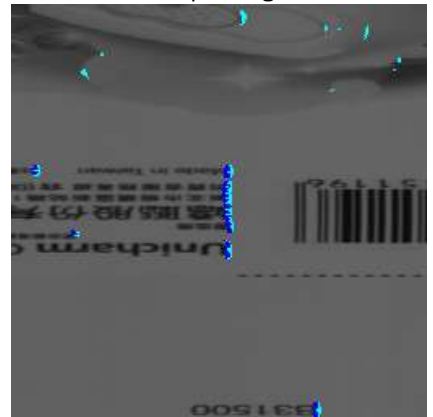
No.	#4, \$3	Date	2023/7/19 上午 09:46:29
Segment	1	Camera	0
Pattern	29	Position[ x, y ]	176.2 [mm], 21.6 [m], ( 7094.1 [m] )
Type	橫向刀絲	Size	H:8.8 ,V:18.7 [mm]
Result	OK	Area	3.8 [mm2]
Inspection level	0/5,0/5,4/3,4,4/3,4/3	Label	-
Light	6,6,3/6,6,3

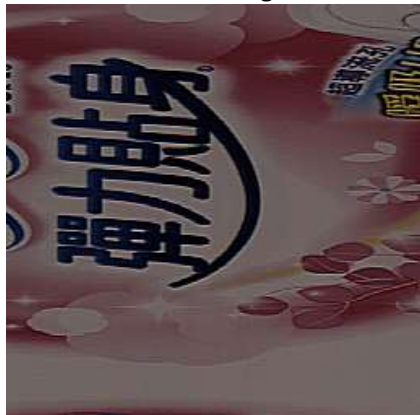
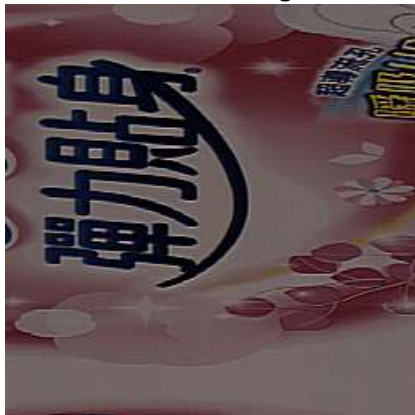
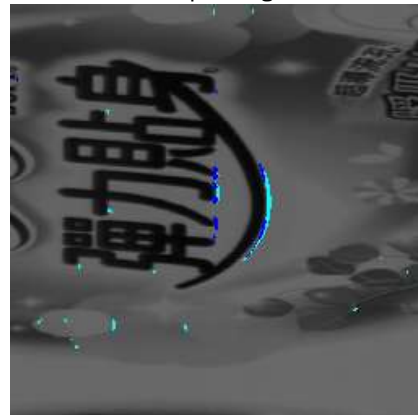
No.	#4, \$3	Date	2023/7/19 上午 09:46:29
Segment	1	Camera	0
Pattern	29	Position[ x, y ]	240.9 [mm], 21.6 [m], ( 7094.1 [m] )
Type	縱向刀絲疵點橫向刀絲	Size	H:5.3 ,V:23.0 [mm]
Result	OK	Area	5.9 [mm2]
Inspection level	0/5,0/5,4/3,4,4/3,4/3	Label	-
Light	6,6,3/6,6,3

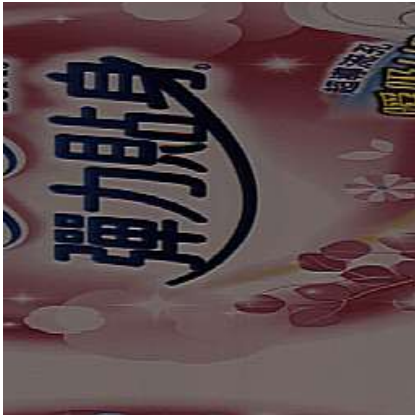
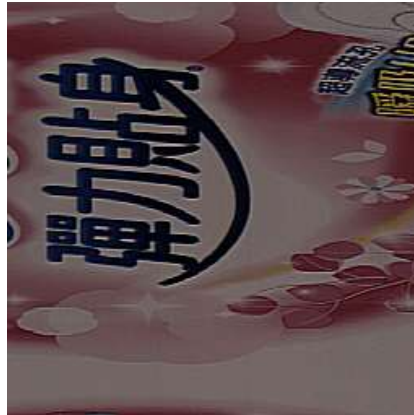
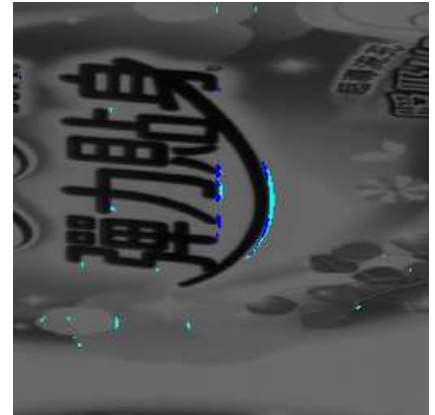
No.	#3, \$2	Date	2023/7/19 上午 09:46:29
Segment	1	Camera	0
Pattern	28	Position[ x, y ]	239.9 [mm], 21.3 [m], ( 7094.4 [m] )
Type	橫向刀絲	Size	H:4.8 ,V:20.2 [mm]
Result	OK	Area	4.6 [mm2]
Inspection level	0/5,0/5,4/3,4,4/3,4/3	Label	-
Light	6,6,3/6,6,3

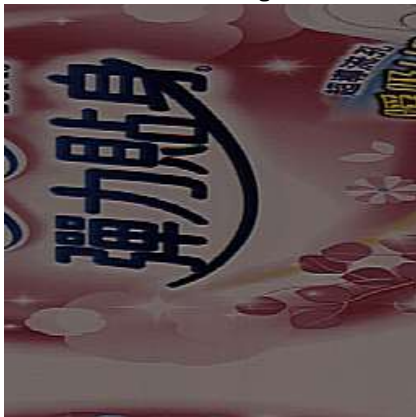
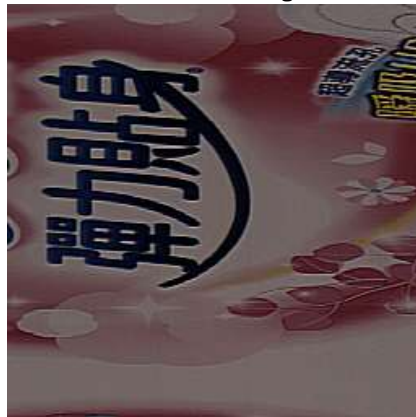
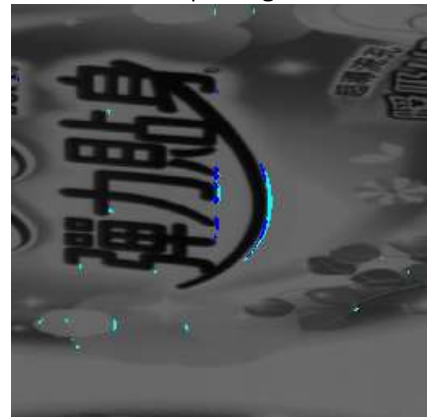
No.	#3, \$2	Date	2023/7/19 上午 09:46:29
Segment	1	Camera	0
Pattern	28	Position[ x, y ]	148.6 [mm], 21.3 [m], ( 7094.4 [m] )
Type	縱向刀絲疵點	Size	H:2.3 ,V:20.2 [mm]
Result	OK	Area	4.7 [mm2]
Inspection level	0/5,0/5,4/3,4,4/3,4/3	Label	-
Light	6,6,3/6,6,3

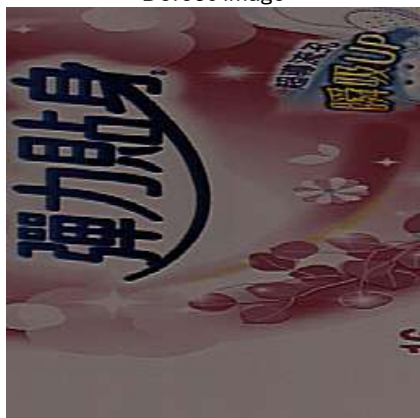
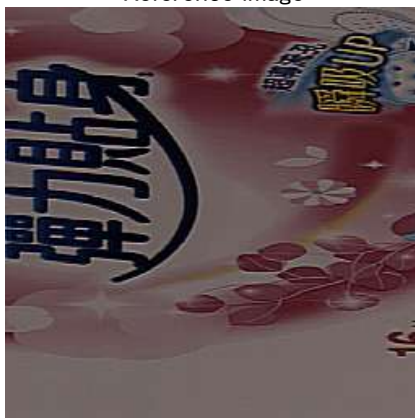
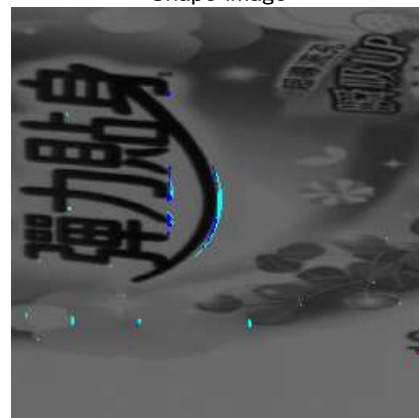
No.	#3, \$2	Date	2023/7/19 上午 09:46:29
Segment	1	Camera	0
Pattern	28	Position[ x, y ]	147.6 [mm], 21.1 [m], ( 7094.6 [m] )
Type	縱向刀絲疵點橫向刀絲	Size	H:5.0 ,V:19.8 [mm]
Result	OK	Area	4.9 [mm2]
Inspection level	0/5,0/5,4/3,4,4/3,4/3	Label	-
Light	6,6,3/6,6,3

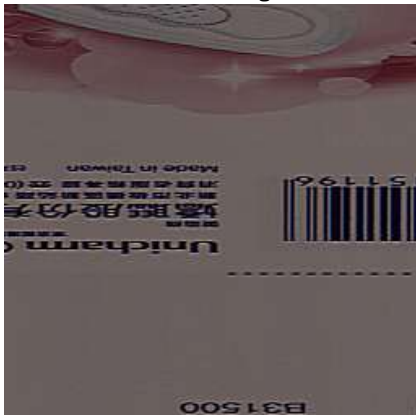
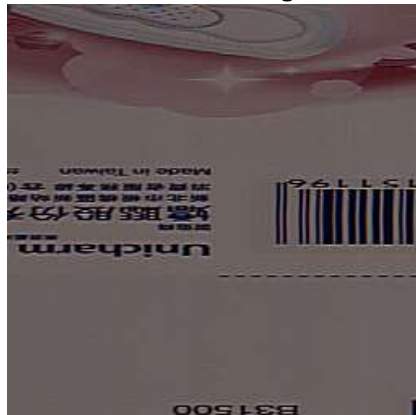
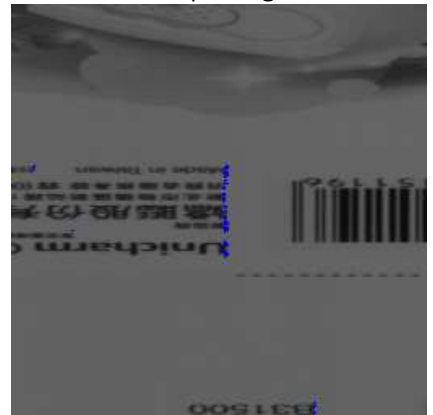
No.	#2, \$1	Date	2023/7/19 上午 09:46:27
Segment	1	Camera	0
Pattern	25	Position[ x, y ]	41.5 [mm], 19.6 [m], ( 7096.1 [m] )
Type	橫向刀絲	Size	H:0.4 ,V:21.8 [mm]
Result	OK	Area	2.2 [mm2]
Inspection level	0/5,0/5,4/3,4,4/3,4/3	Label	-
Light	6,6,3/6,6,3
